## TRIBUNALE DI LAMEZIA TERME

Oggetto: CAUSA CIVILE ISCRITTA AL N. 52/2021 R.G.E. VERTENTE

Consulente Tecnico d'Ufficio: **arch. CARLA ISABELLA, con studio tecnico in via**

### INTEGRAZIONE PERITALE

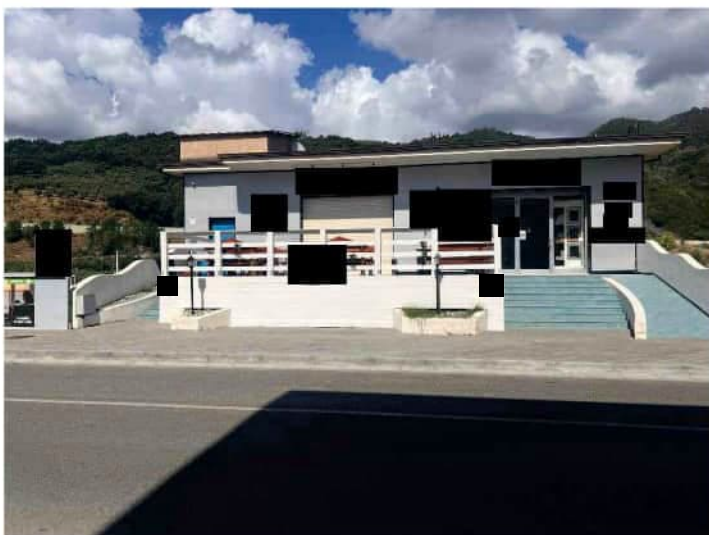
sottoscritta effettuava accesso ai beni individuati nello specifico come sub 5 e sub 7 rilevando che fosse state effettuate delle modifiche esterne; in particolare

era stata realizzata una pedana in legno ricavata al di sopra di porzione della gradinata di accesso. I lavori gradevoli dal punto di vista estetico sono conformi a quanto autorizzato in seno alla procedura esecutiva, e rispondenti interamente agli allegati in atti, forniti dal custode nominato, dott. Aldo Larizza. Il tavolato in legno, di colore bianco, è stato altresì confinato verso il dislivello lato strada e lateralmente, da una balaustra sempre in legno.

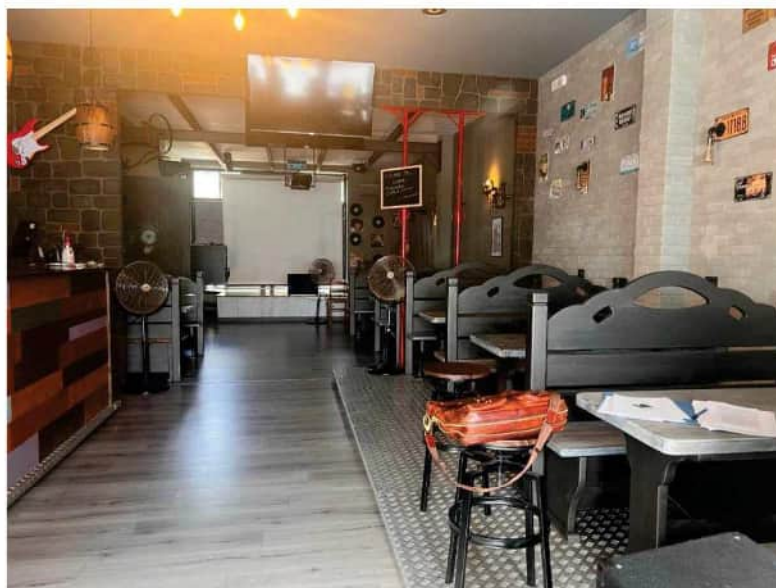
All'interno dei locali, sub 5 e sub 7, si evinceva che sono stati ultimati i lavori rilevati in sede di verifica antecedente il deposito della

perizia; la sottoscritta ne verificava eventuali discrasie e, analizzati i vari ambienti rilevava che non erano state apportate modifiche sostanziali sia strutturalmente che, per quanto concerne le divisioni posticce interne. Rispetto a quanto visionato precedentemente erano stati soltanto ultimati i lavori di finitura, pitturazione ed erano state messe in sede le porte e gli arredi. Le uniche differenze riguardano un

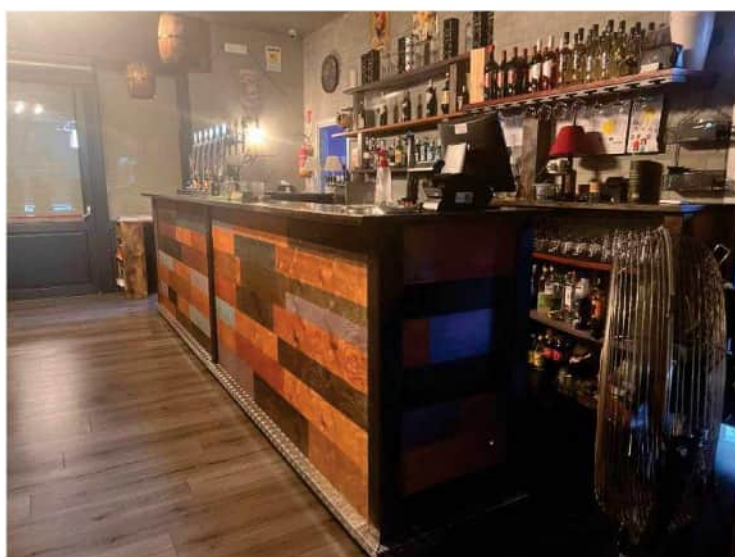
differenti utilizzo degli ambienti ad uso Pub-Birreria. Tutti gli arredi sia interni che esterni risultano amovibili per cui non vanno a costituire difformità nel rilievo

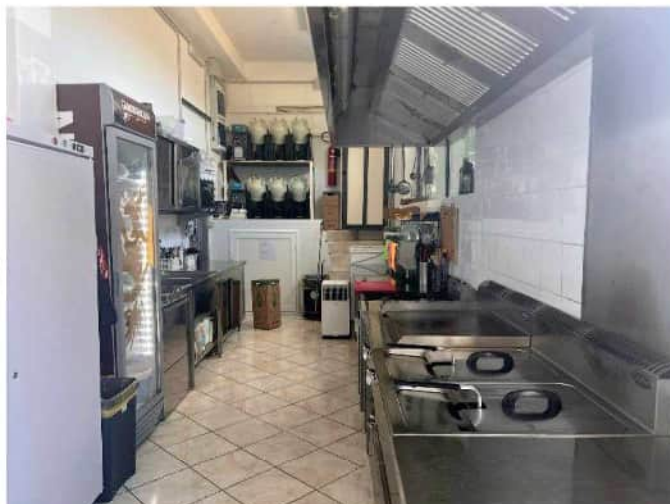
Così come  
relazionato in perizia i  
locali sono stati oggetto  
di lavori secondo la Scia  
presentata in data  
31/10/2022 dal sig.

I locali commerciali sono pavimentati con piastrelle in gres di colore chiaro, di discreta fattura, intonacati e colorati.

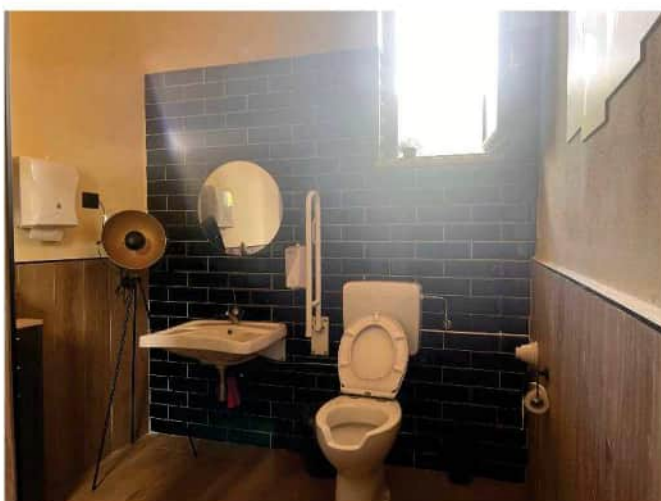
accessi dei locali commerciali sono inoltre dotati di serrande metalliche di protezione.

Gli infissi esterni, di accesso al piano, sono in vetro con struttura portante in alluminio di ottima fattura, così come le finestre presenti; gli
