**TRIBUNALE DI LOCRI**  
**CONSULENZA TECNICA**

**RELAZIONE TECNICA - ALLEGATI**

**RELAZIONE TECNICA**

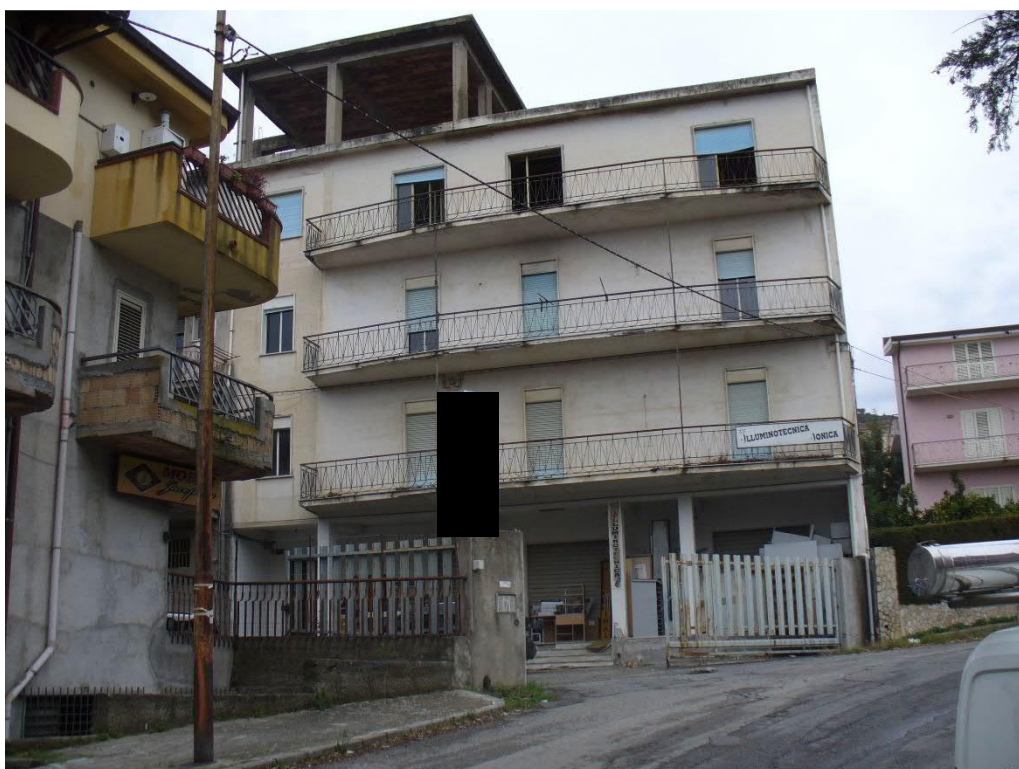
FOTO N. 1 – Prospetto fabbricato part. 1725 lato corte -

Per quanto è stato possibile accertare è l'immobile, tra quelli pignorati, realizzato in epoca meno recente, ha avuto destinazione commerciale, è costituito da quattro piani fuori terra, confina nel

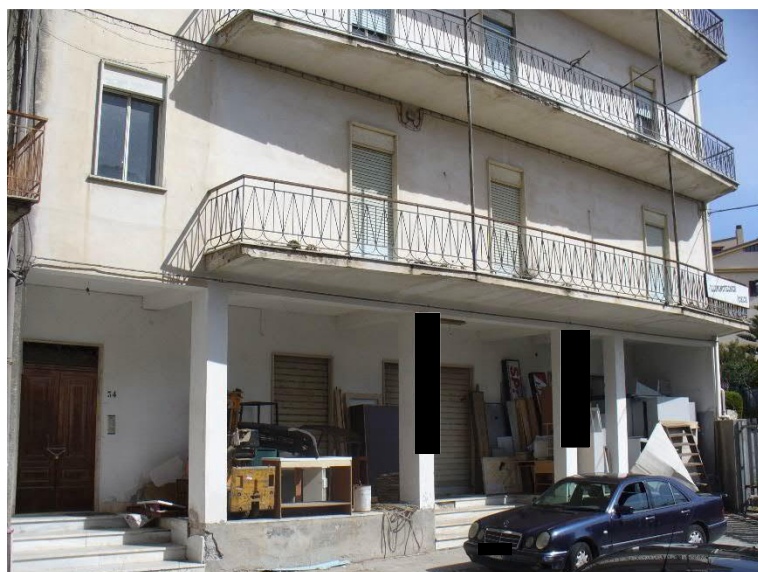
Il piano terra, la cui quota di calpestio è sopraelevata rispetto al piano della circostante corte, ha accesso sia dal vano scala che dal portico coperto derivato dal ritiro della parete di chiusura rispetto al limite costruito.

FOTO N. 2 – Piano terra fabbricato part. 1725 -portico sopraelevato - accessi –

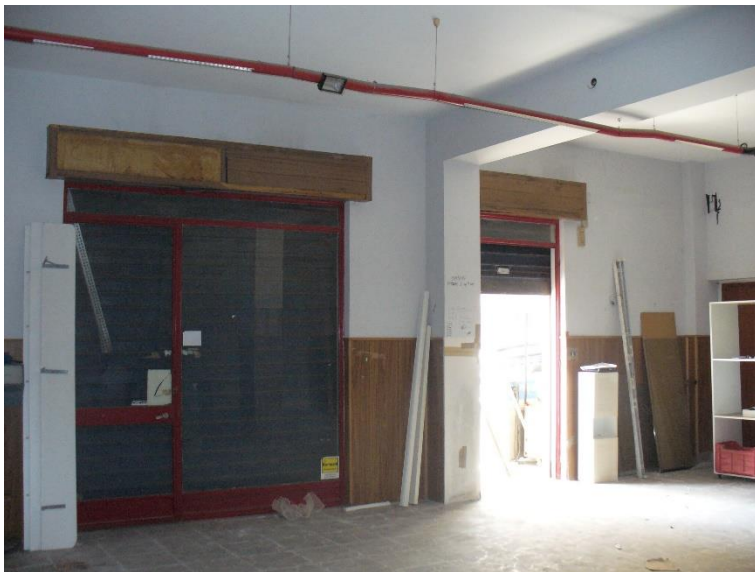
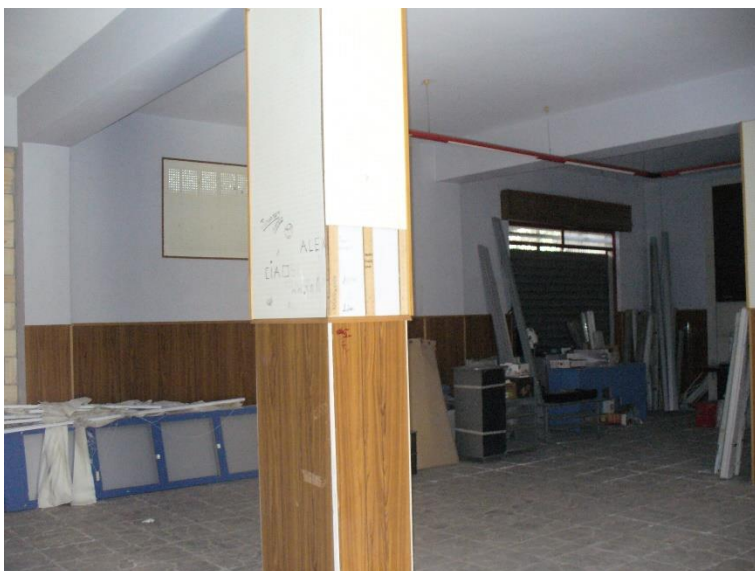
FOTO N. 3 – Piano terra fabbricato part. 1725 -interni –

Le rifiniture sono di tipo economico, pavimenti di graniglia, infissi di lamiera metallica, saracinesche metalliche, impianto elettrico sottotraccia, impianto idrico.

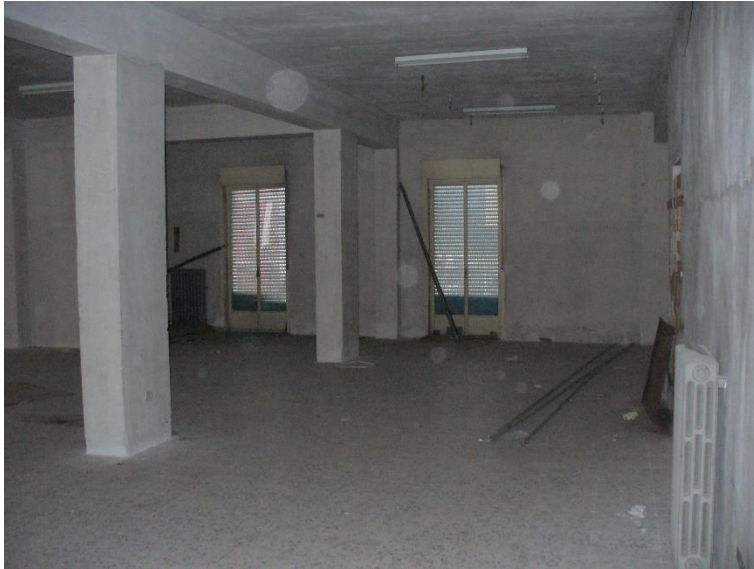
FOTO N. 4 – Piano primo fabbricato part. 1725 sub 2 -interni –

Anche questo piano ha rifiniture di tipo economico, pavimenti di graniglia, intonaco grezzo alle pareti e al soffitto, impianto elettrico sottotraccia.

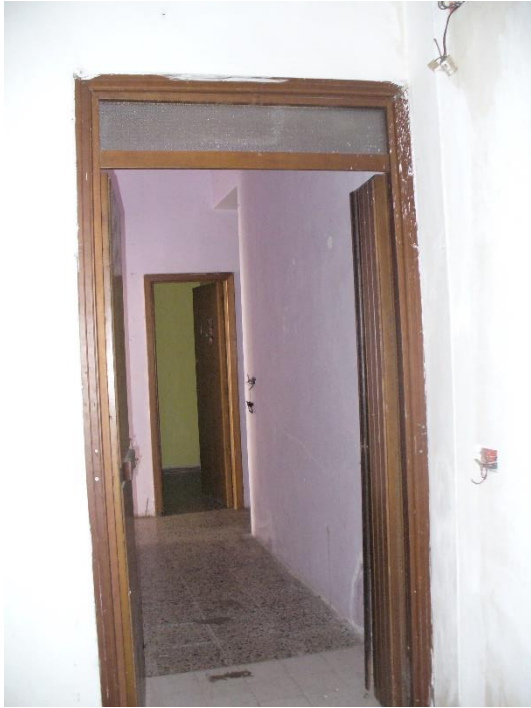
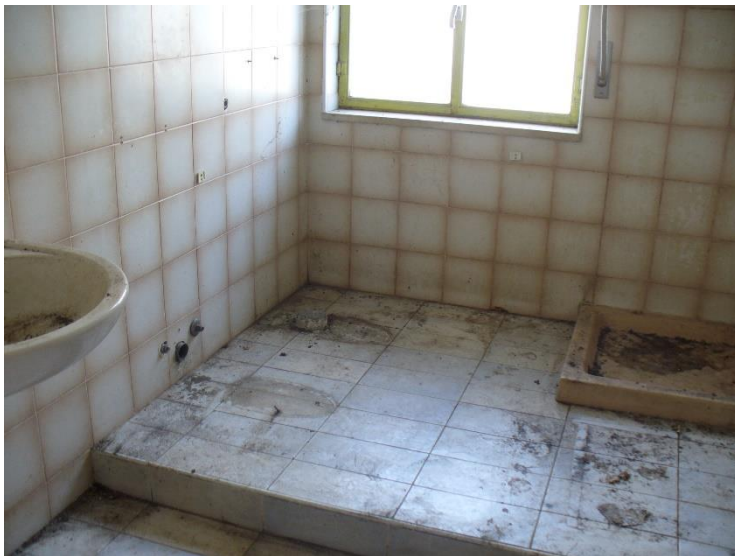
FOTO N. 5 – Piano secondo part. 1725 sub 3 -interni –

FOTO N. 6 – Piano secondo part. 1725 sub 3 -interni –

Le condizioni di questa unità, che, a causa della mancata utilizzazione da moltissimi anni, necessita per una sua riattivazione di un intervento radicale esteso a tutte le rifiniture e agli impianti elettrico, idrico, servizi igienici.

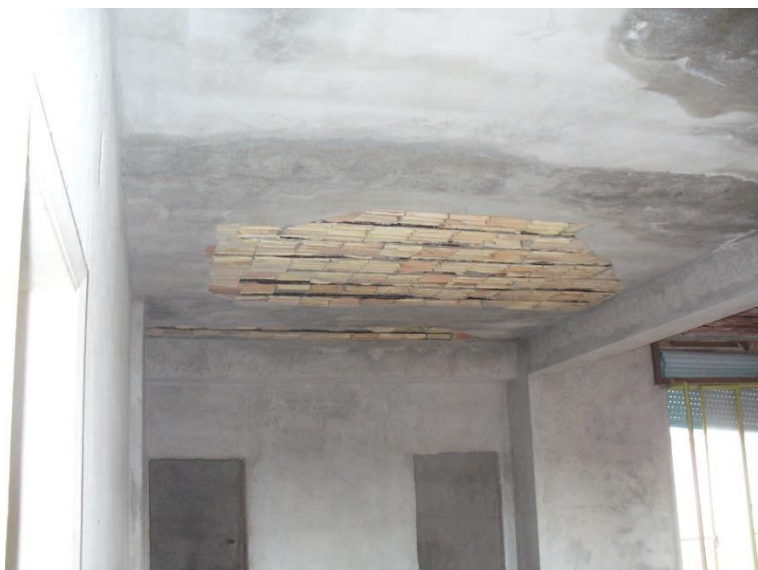
FOTO N. 8 – Piano terzo part. 1725 sub 4 –condizione solaio di copertura –

La porzione al piano terzo, costituita dalle sole strutture e dalle murature perimetrali, è allo stato rustico e le infiltrazioni di acqua dal solaio di copertura hanno determinato la demolizione di consistenti porzioni dei laterizi e dei travetti portanti di calcestruzzo armato.

Questa unità, disposta su due piani (2° e 3°), come indicato sopra, dovrà essere oggetto di opere di trasformazione per ricavare un lotto vendibile per cui nel seguito procediamo alla stima della condizione definitiva depurandola dei costi di demolizione delle parti abusive.

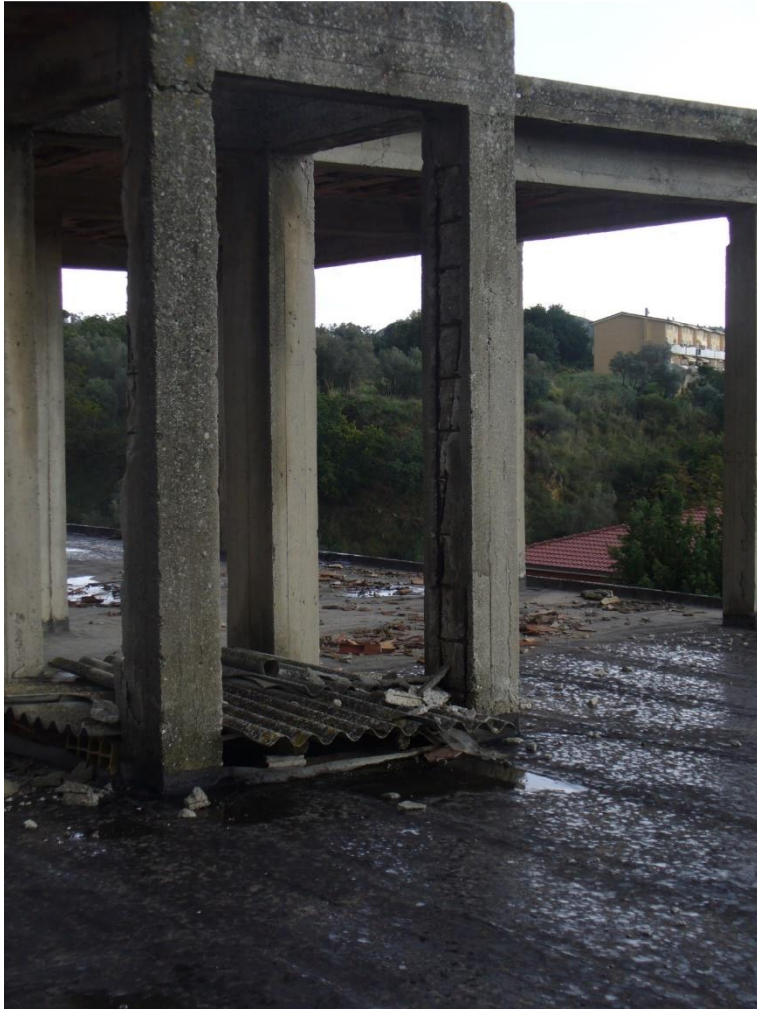
FOTO N. 10 (struttura abbaino)

**FOTO N. 10 (solaio abbaino)**

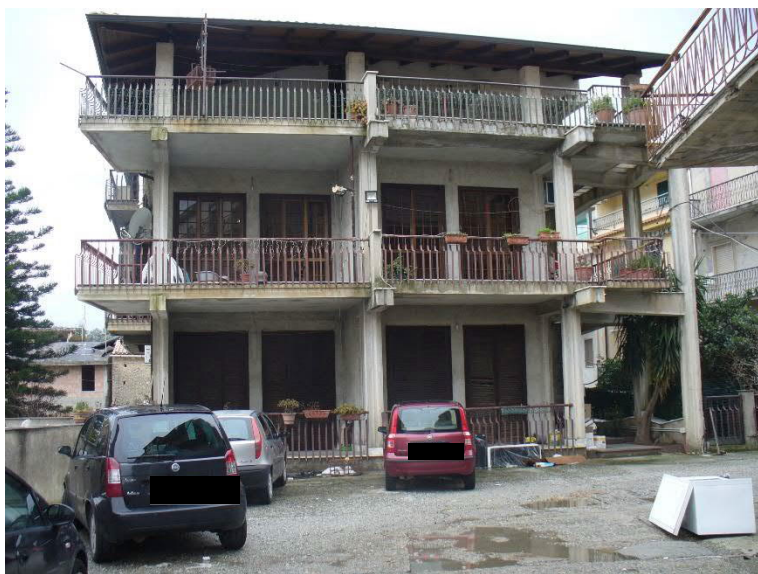
Come rilevato in sede di valutazione dell'aspetto urbanistico-edilizio il piano primo è conforme alle autorizzazioni, mentre è abusivo l'intero piano interrato.

Nella foto che segue è visibile il prospetto sulla corte con le tre elevazioni rispetto al livello del piano della corte e la copertura a tetto.

FOTO N. 11 – Prospetto fabbricato part. 1713 lato corte –

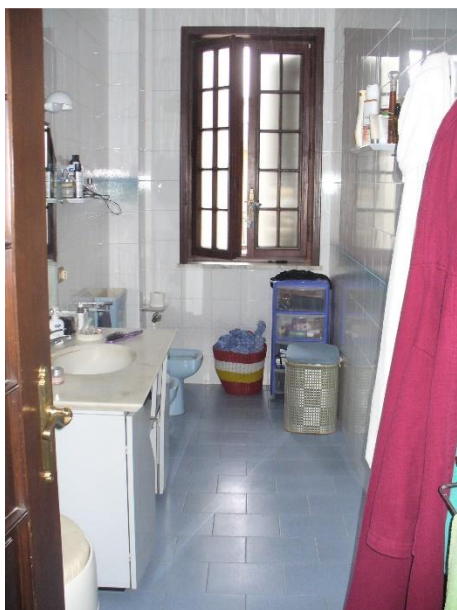
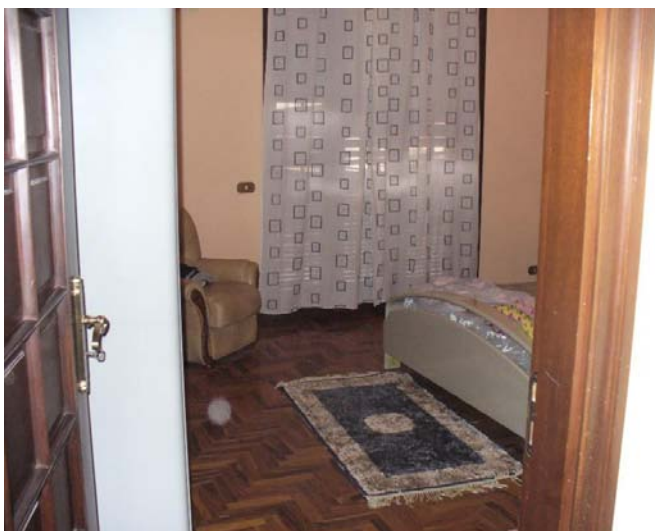
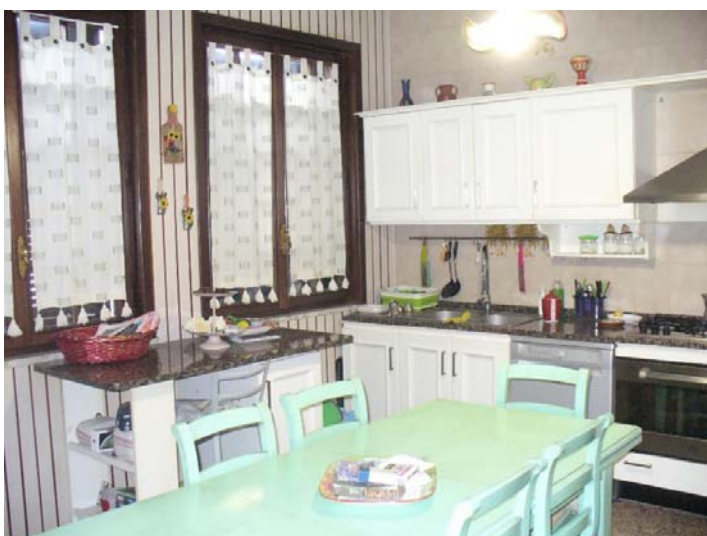
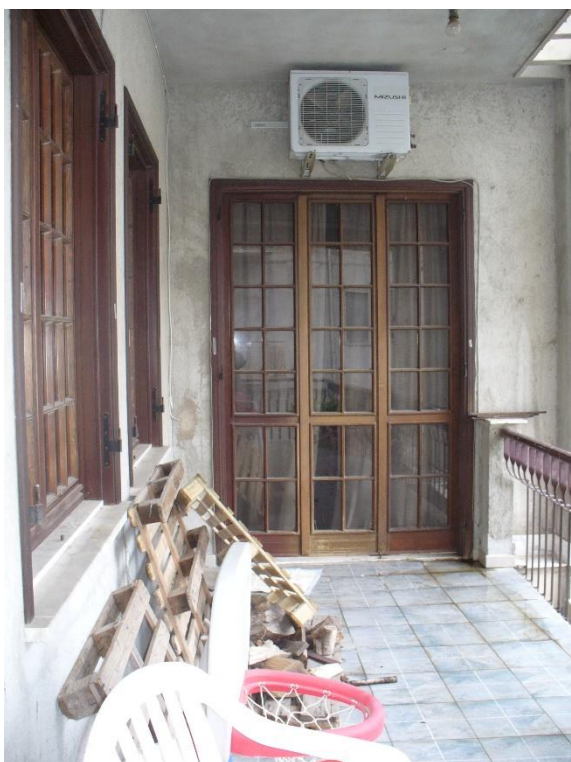
FOTO N. 12 – Vano scala comune -

FOTO N. 13 – servizio igienico-

FOTO N. 14 – camera da letto –

FOTO N. 15 – vano cucina –

FOTO N. 16 – particolare esterni – balcone –

Come si rileva dalle foto l'unità ha i pavimenti di legno (parquet), pavimenti e rivestimenti dei servizi igienici in piastrelle di gres ceramicato, infissi interni in legno, infissi esterni di legno di buona fattura, il paramento esterno non è rifinito e presenta intonaco rustico, pavimenti dei balconi in gres ceramicato, intonaco liscio alle pareti e ai soffitti colorato.

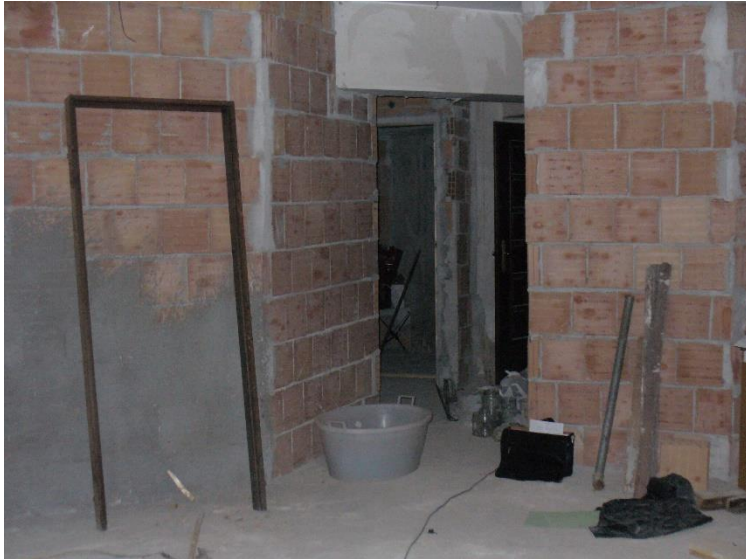
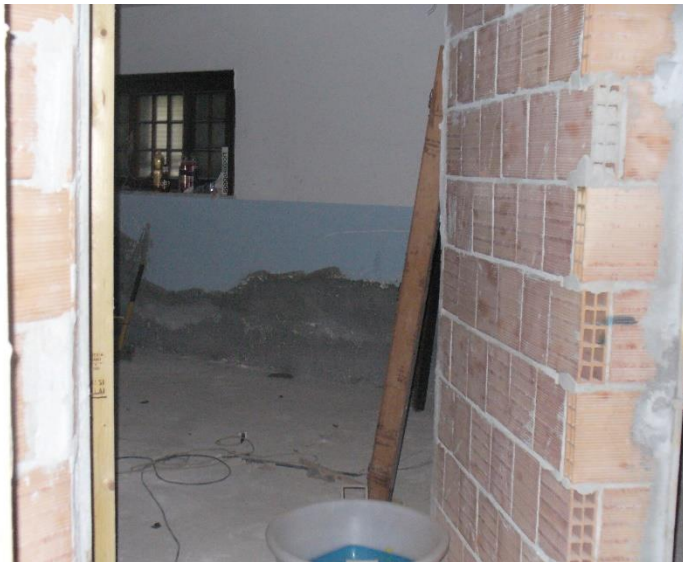
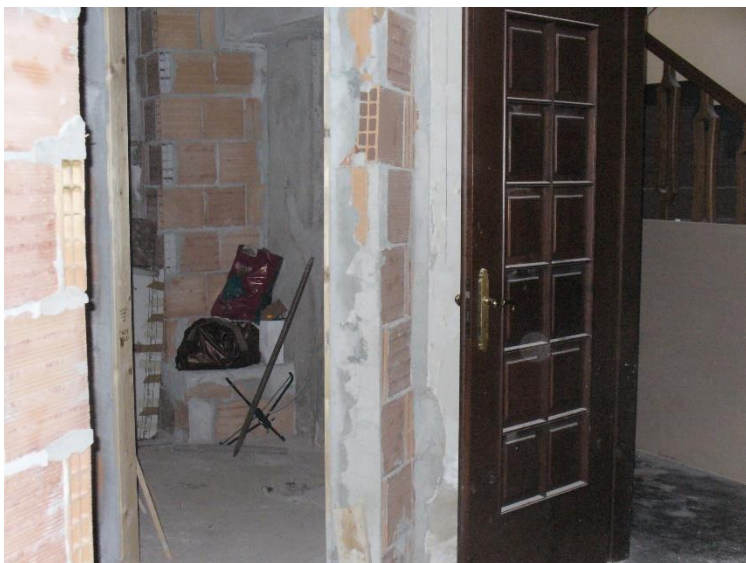
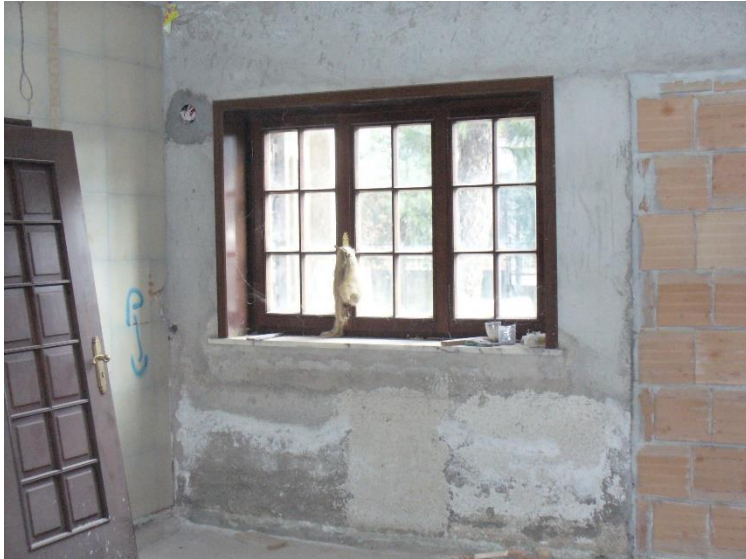
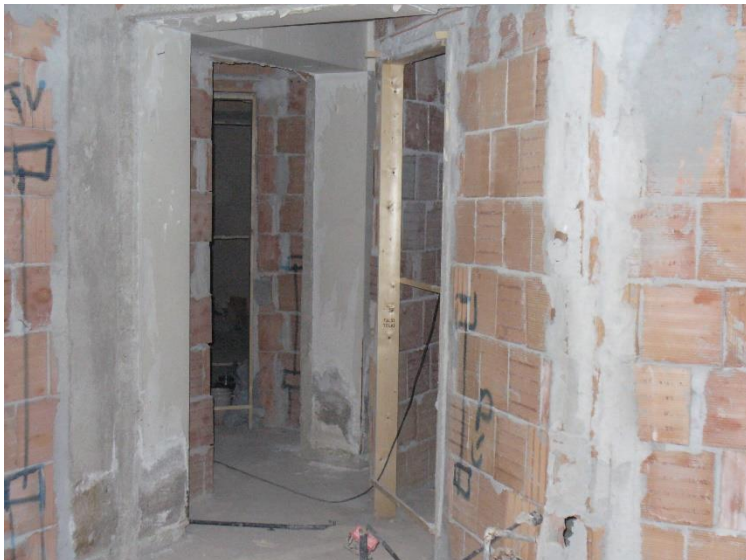
L'unificazione deriva dallo stato del complesso dove sono state demolite le pareti divisorie, il pavimento e gli impianti, ed anche dalla condizione urbanistica che vede l'intero piano cantinato abusivo in quanto la licenza edilizia originaria prevedeva la realizzazione di due piani fuori terra.

Le condizioni della costruzione sono esposte nelle foto che si allegano.

FOTO N. 17 – interni –

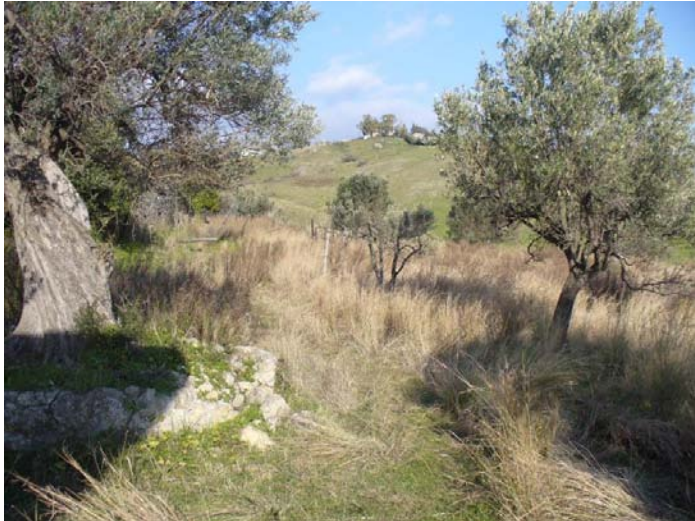
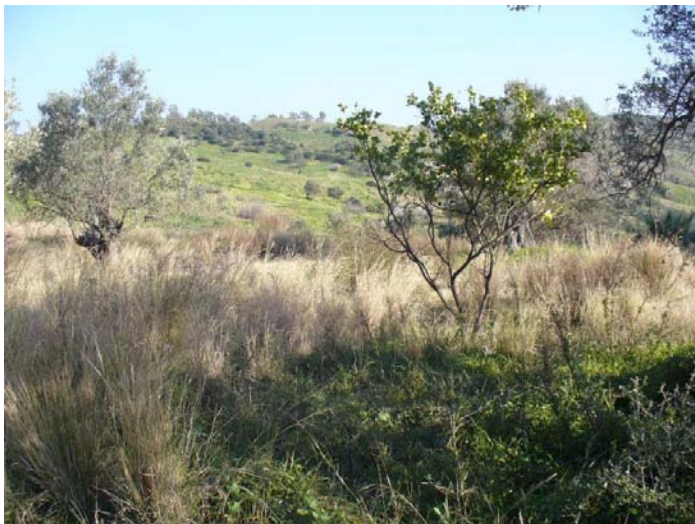
L'immobile in esame è un appezzamento di terreno a destinazione agricola riportato in catasto al foglio 28 particella 362 avente superficie complessiva di mq. 3.790 oltre a un fabbricato rurale foglio 28 part. 137 di 64 mq in atto demolito.

FOTO N. 35 –giacitura e colture del terreno fg 28 part. 362–

FOTO N. 36 –giacitura e colture del terreno fg 28 part. 362–

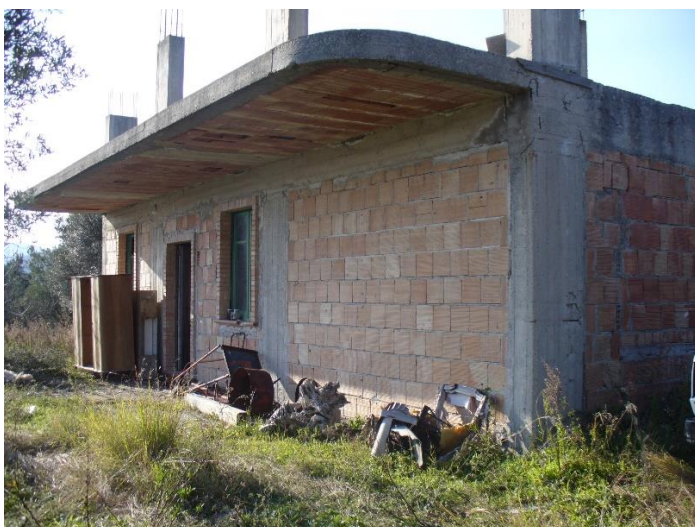
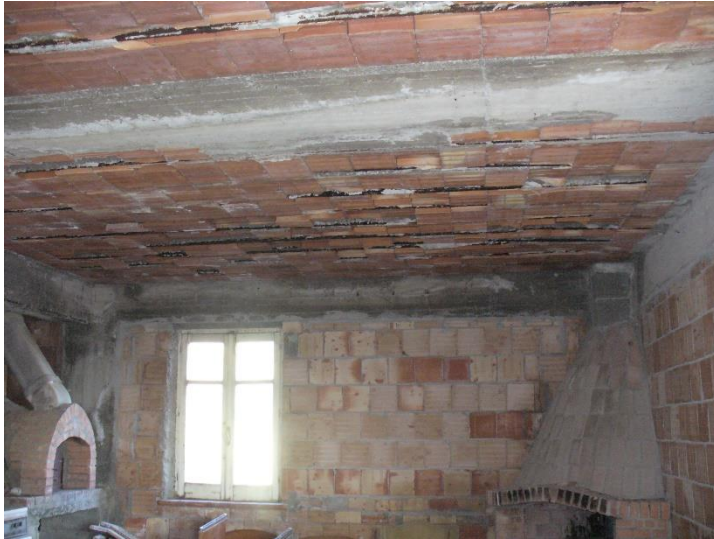
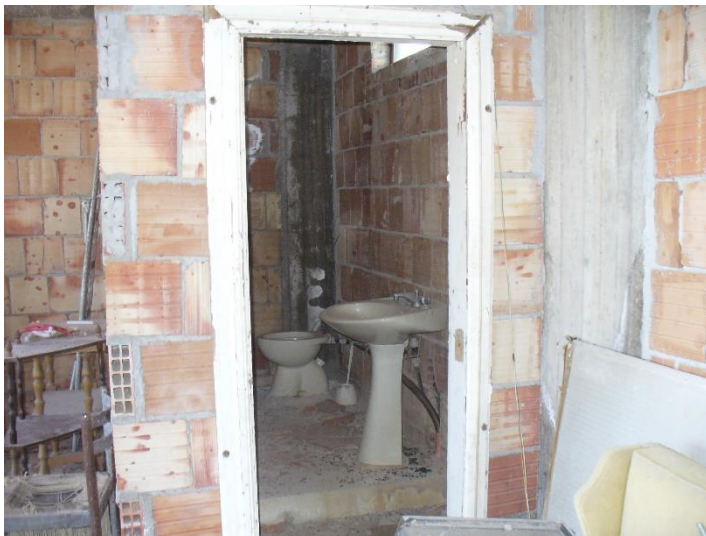
FOTO N. 37 –fabbricato ricadente sul terreno in esame –

FOTO N. 38 – interni del fabbricato ricadente sul terreno in esame –

FOTO N. 39 –servizio igienico -

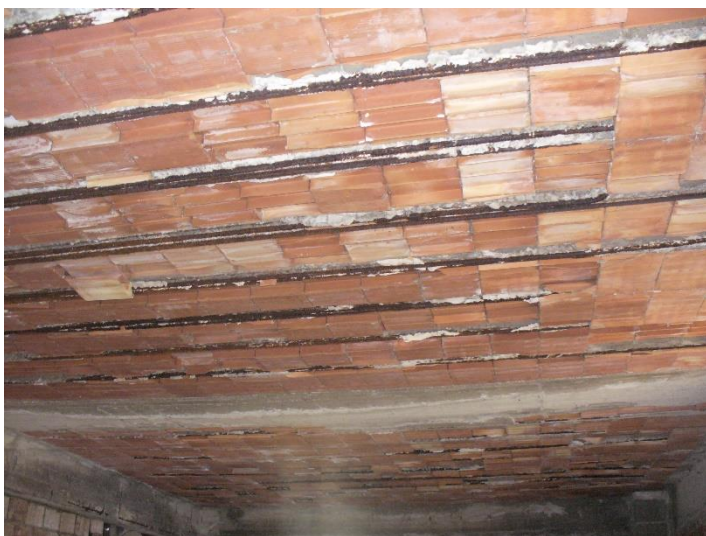
FOTO N. 40 –condizioni del solaio di copertura –

Le condizioni statiche del fabbricato sono pessime, le infiltrazioni dal solaio di copertura hanno prodotto il distacco della malta di molti travetti nonché la ossidazione delle armature.

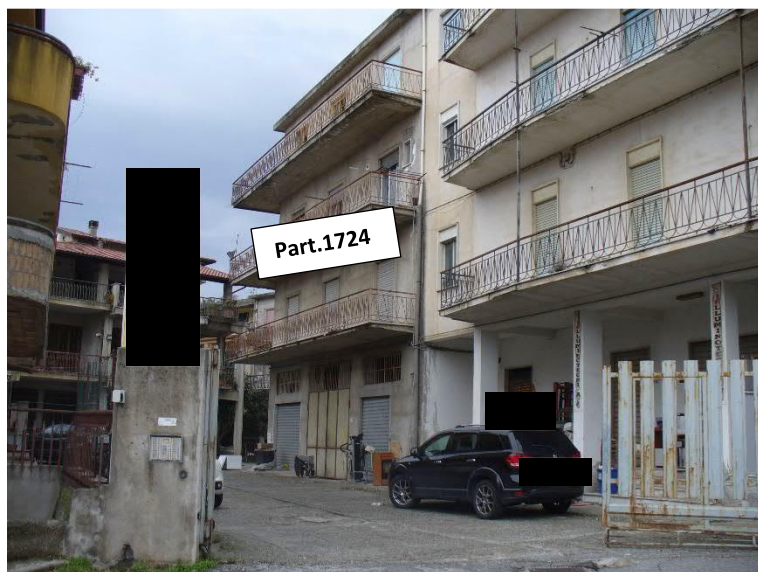
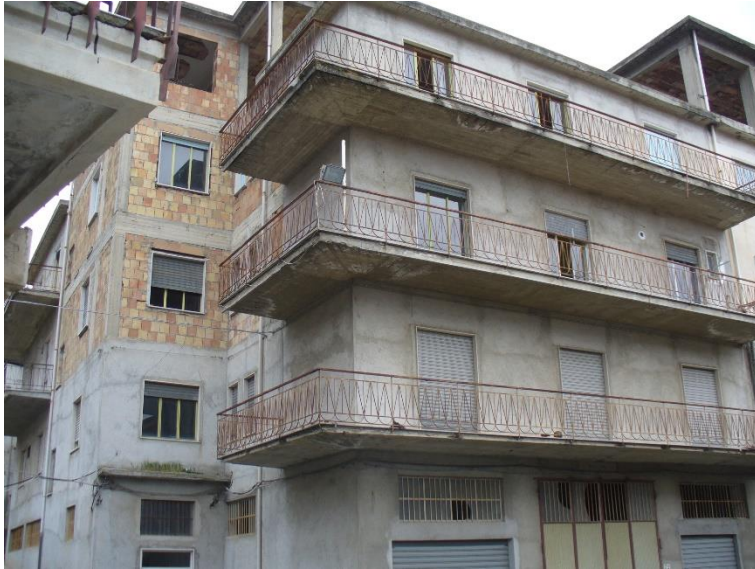
È un fabbricato che si eleva per quattro piani fuori terra confina a Nord, ad Ovest e Sud con corte, a Est con la part. 1725.

Come si rileva dalla valutazione urbanistica che precede, non risulta che sia stato debitamente autorizzato, atteso che presso l'Ufficio Tecnico del Comune non abbiamo ottenuto la licenza edilizia.

FOTO N. 41 – Prospetto fabbricato part. 1724 lato corte –

FOTO N. 42 – piani superiori part. 1724 lato corte –

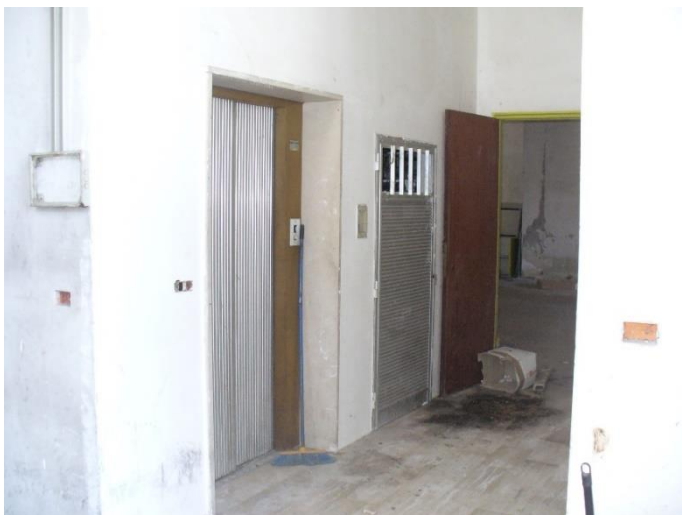
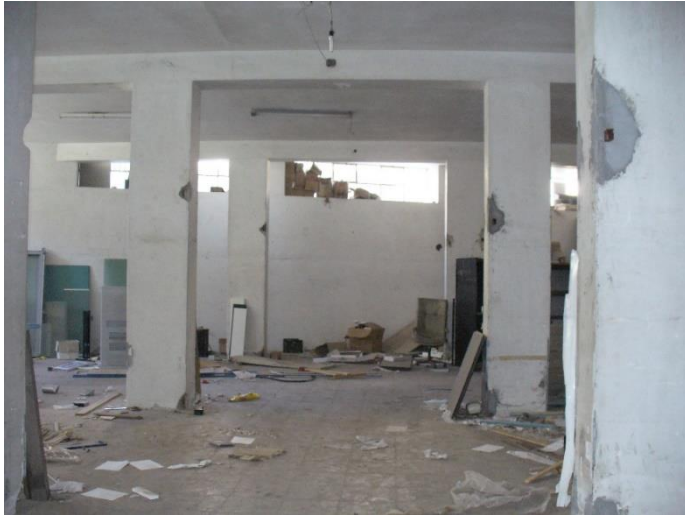
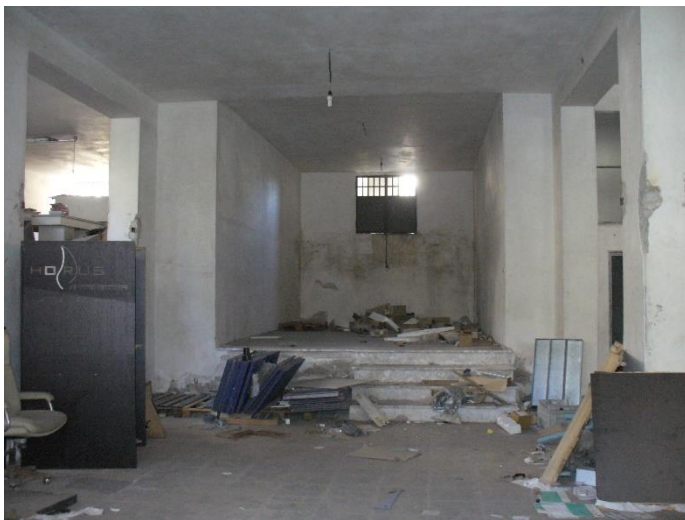
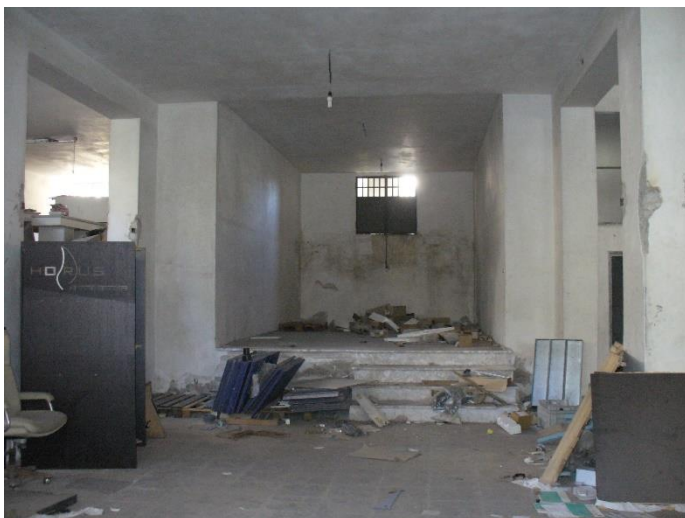
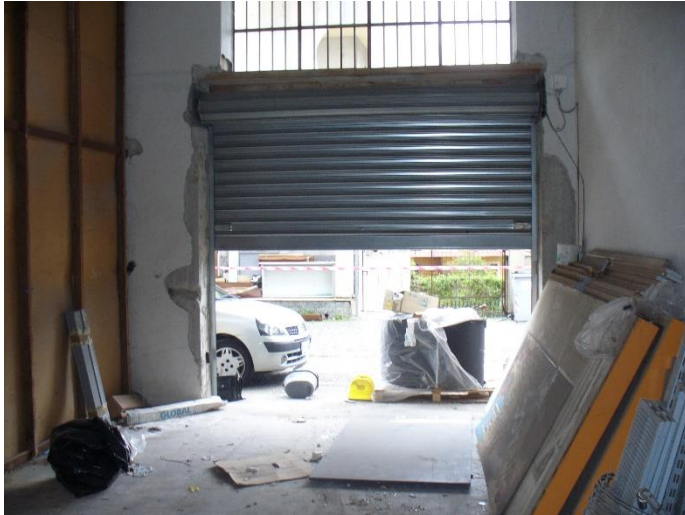
FOTO N. 43 – Piano terra vano scala-ascensore-

FOTO N. 44 – Interni del Piano terra-

FOTO N. 47 – Saracinesca al Piano terra-

Il piano terra le cui condizioni sono evidenziate nelle foto dal n. 43 al 47, è stato utilizzato fino alla chiusura intervenuta a seguito delle difficoltà commerciali dell'esecutato, unitamente al piano terra dell'immobile individuato dalla part. 1725, quale deposito di materiali per impianti elettrici, ha pavimenti in marmo, infissi esterni in metallo parte dei quali del tipo a saracinesca, impianto idrico e impianto elettrico, intonaco liscio alle pareti, condizioni non buone a seguito della chiusura.

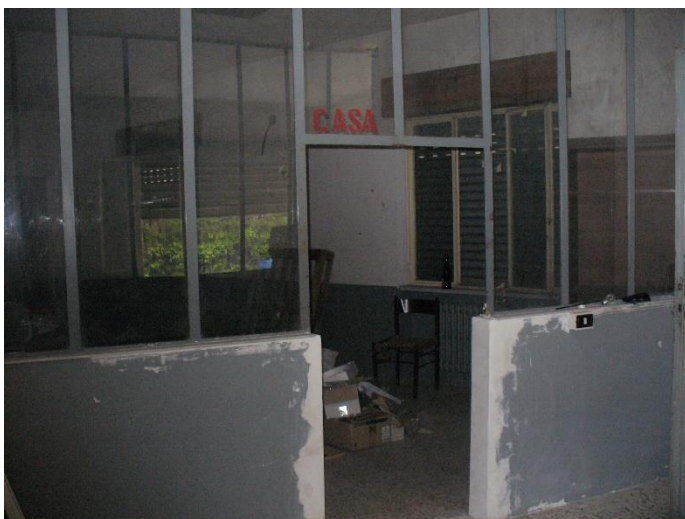
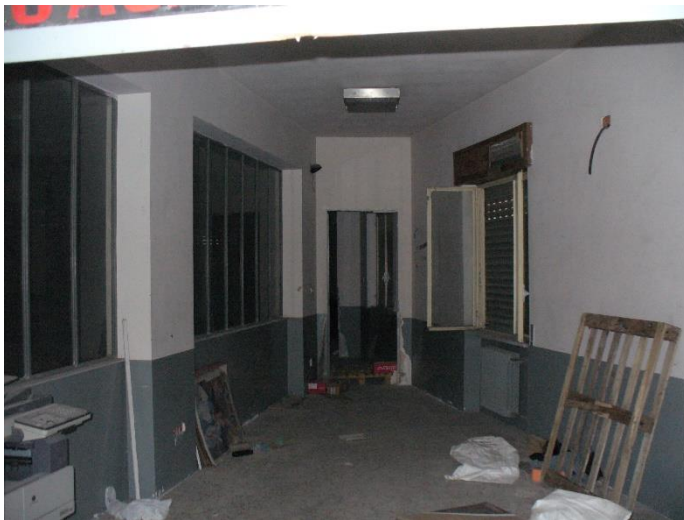
FOTO N. 48 – Interno Piano Primo-

FOTO N. 50 – Interno Piano Primo-

Questo piano, così come il piano terra, è stato utilizzato per deposito di materiali è stato in parte diviso con telai di metallo su muretti di mattoni per ricavare uffici, è intonacato, ha pavimenti di graniglia.

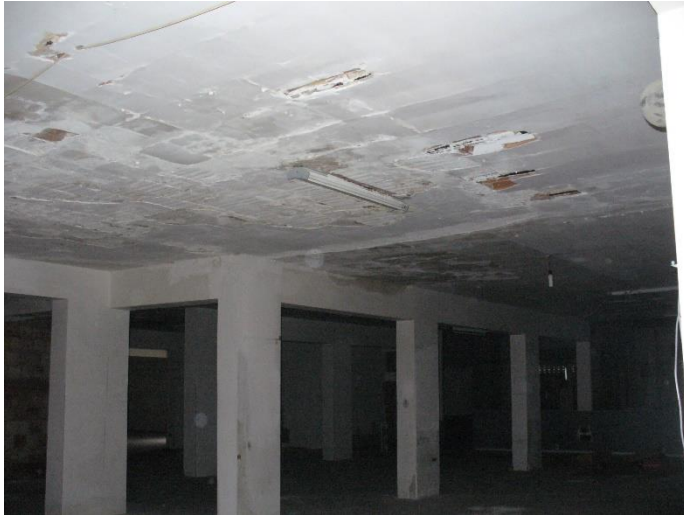
FOTO N. 49 – solaio di copertura piano primo-

Il solaio di copertura, nella parte che è destinato a terrazza per le infiltrazioni di acqua ha i tavelloni in parte rotti e ha le armature ossidate.

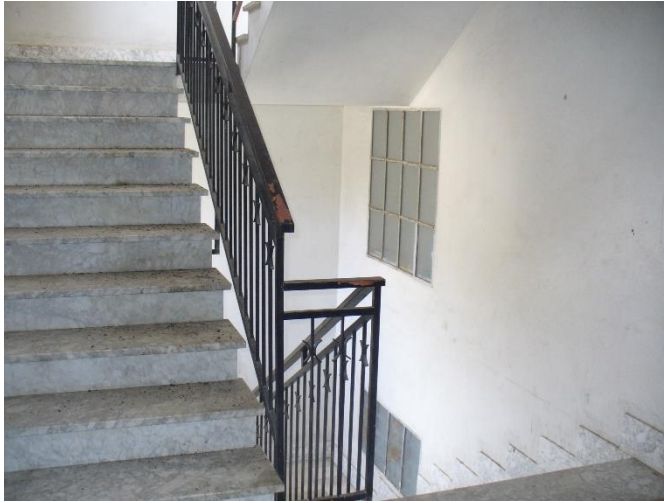
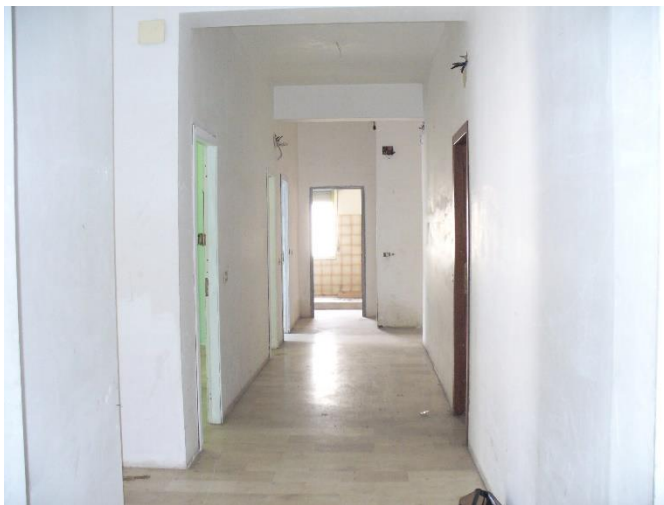
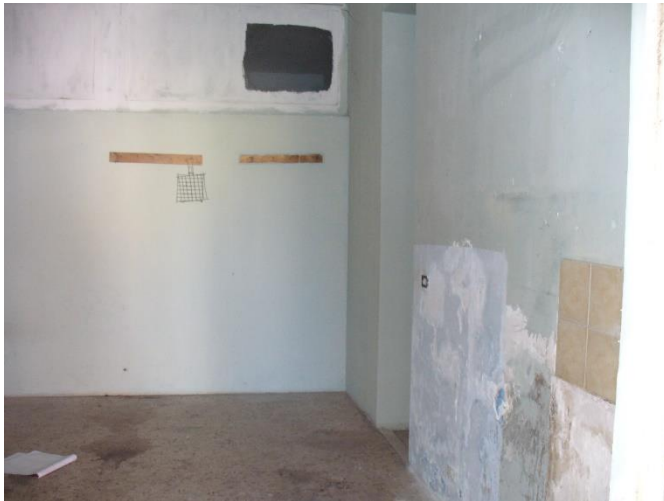
FOTO N. 51 – vano scala-

- FOTO N. 52 – corridoio disimpegno-

FOTO N. 53 – vano-

Questo piano è stato trasformato dall'originario deposito in cinque appartamenti, allo stato, in abbandono, con impianti parzialmente demoliti, infissi di metallo, pavimenti parte di marmo, parte in piastrelle di ceramica, non si ritiene possano essere utilizzati salvo un intervento di riqualificazione.

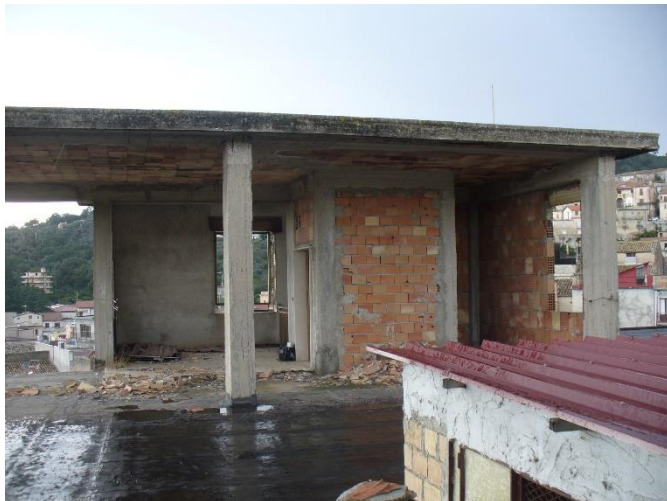
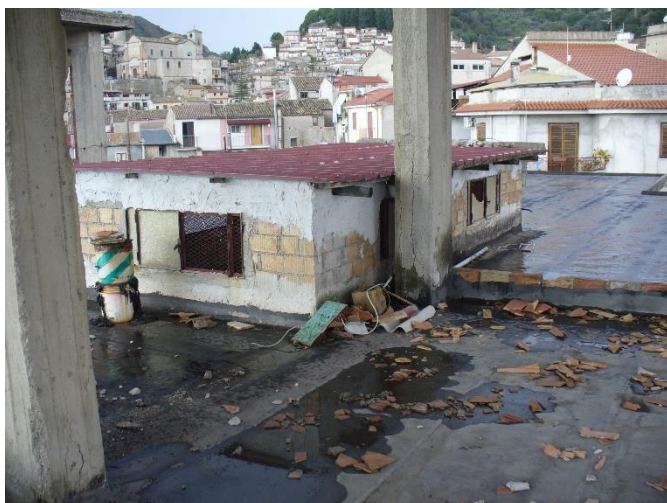
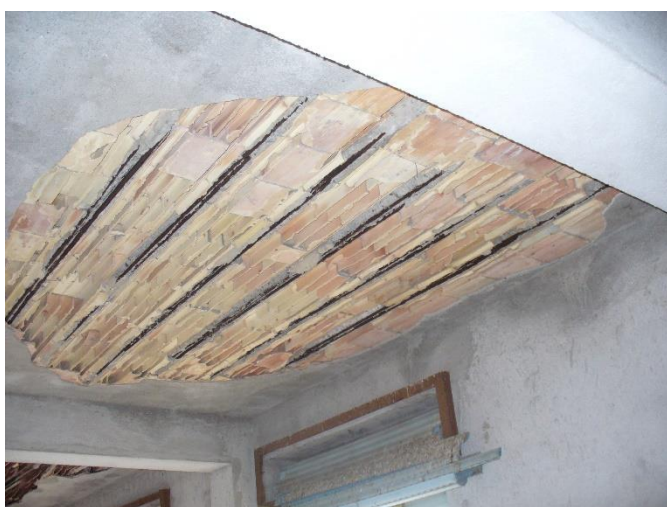
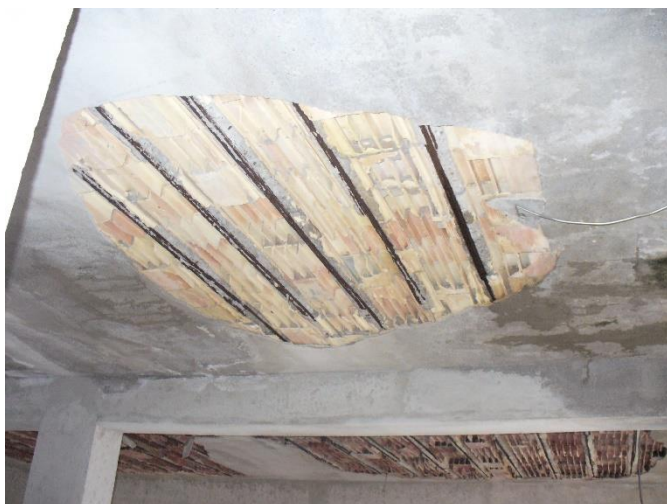
FOTO N. 54 – abbaino -

FOTO N. 55 – lastrico solare e manufatti -

FOTO N. 56 – solaio di copertura -

FOTO N. 57 – solaio di copertura -

Come si rileva dalle immagini l'abbaino, il lastrico solare e i solai di copertura del piano terzo sono in pessimo stato e l'eventuale utilizzo necessita di un intervento di ristrutturazione con costi elevati.
