**TRIBUNALE DI LOCRI**

**CONSULENZA TECNICA**

Fallimento: [REDACTED] iscritto al n. 9 anno 2020 Reg. Fallimenti.

**RELAZIONE TECNICA**

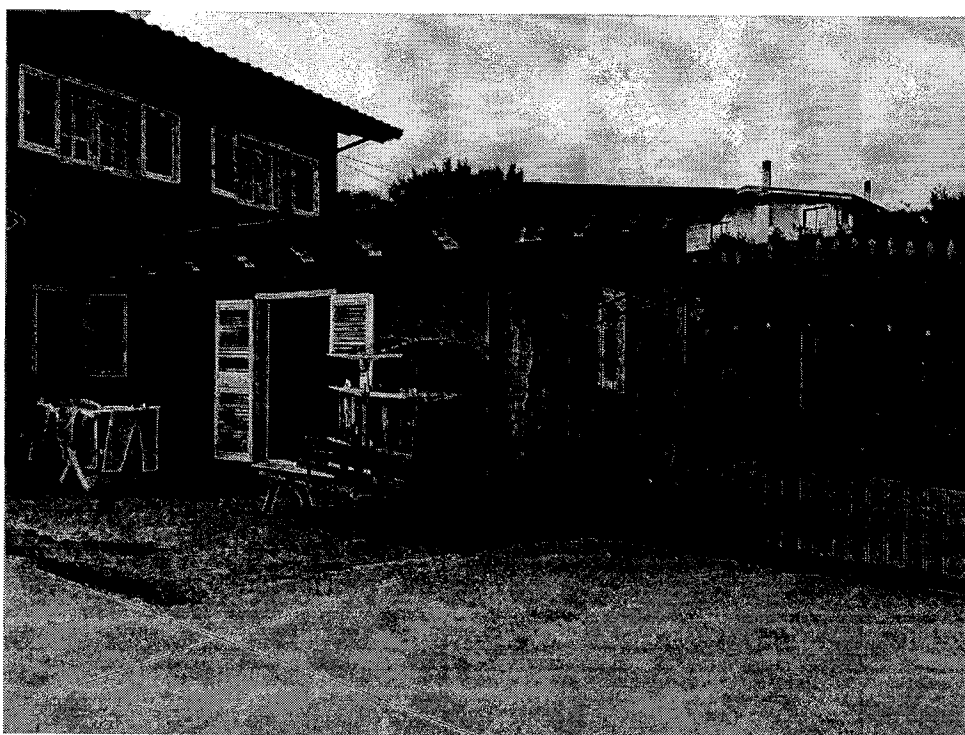
FOTO N. 3 – *prospetto Est* -

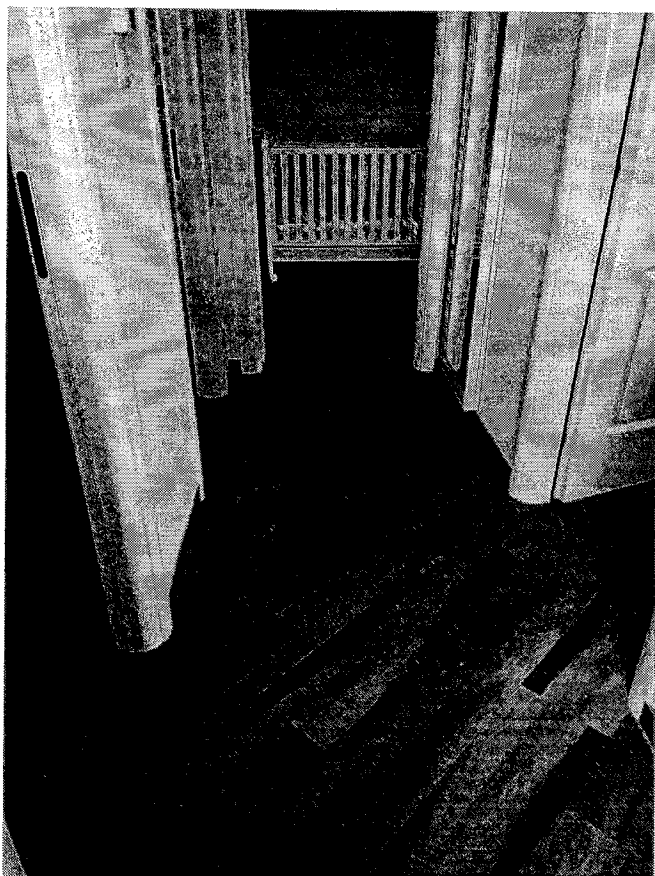
**FOTO N. 5 – *disimpegno piano primo* –**
