TRIBUNALE CIVILE DI PALMI

Fallimento n° 18/2014 PEGASO Srl

Fallimento n° 13/2018 MAGARA Srl

RELAZIONE DI CONSULENZA TECNICA

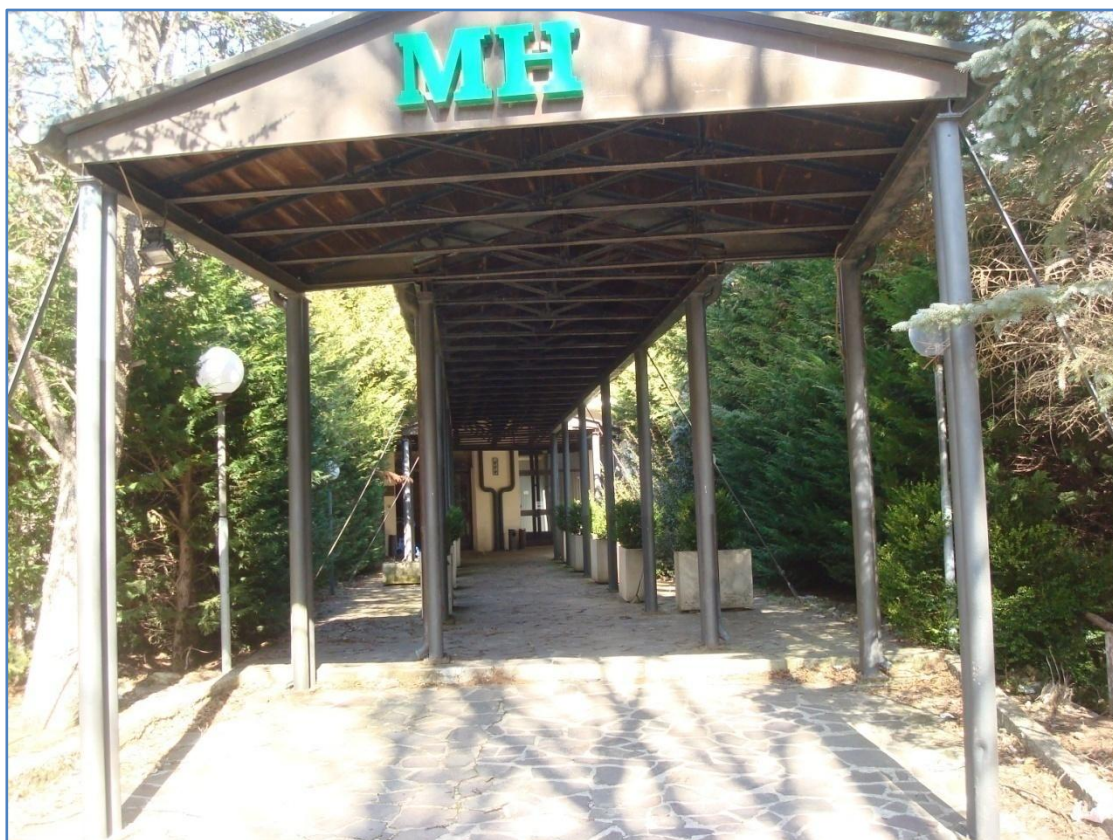
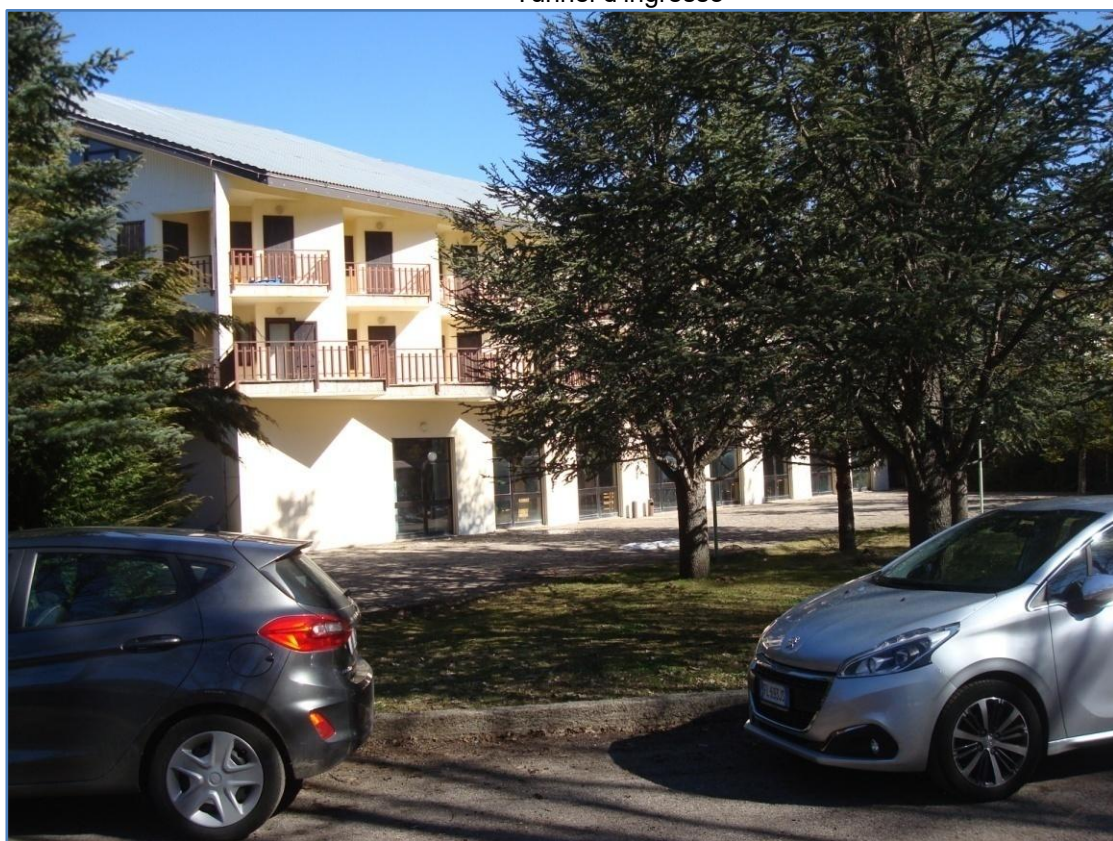
Tunnel d'ingresso

I tre corpi di fabbrica, che si trovano su livelli differenti, collegati tra di loro da due corpi scala, hanno struttura portante in cemento armato costituita da travi e pilastri ordite secondo due direzioni. I solai sono del tipo misto latero cementizio con sovrastante soletta collaborante di opportuno spessore. Il solaio di copertura, a falde inclinate, pure esso in latero cementizio e sovrastante copertura in lamiera grecata.

La documentazione fotografica delle pagine seguenti dà una chiara idea della consistenza.

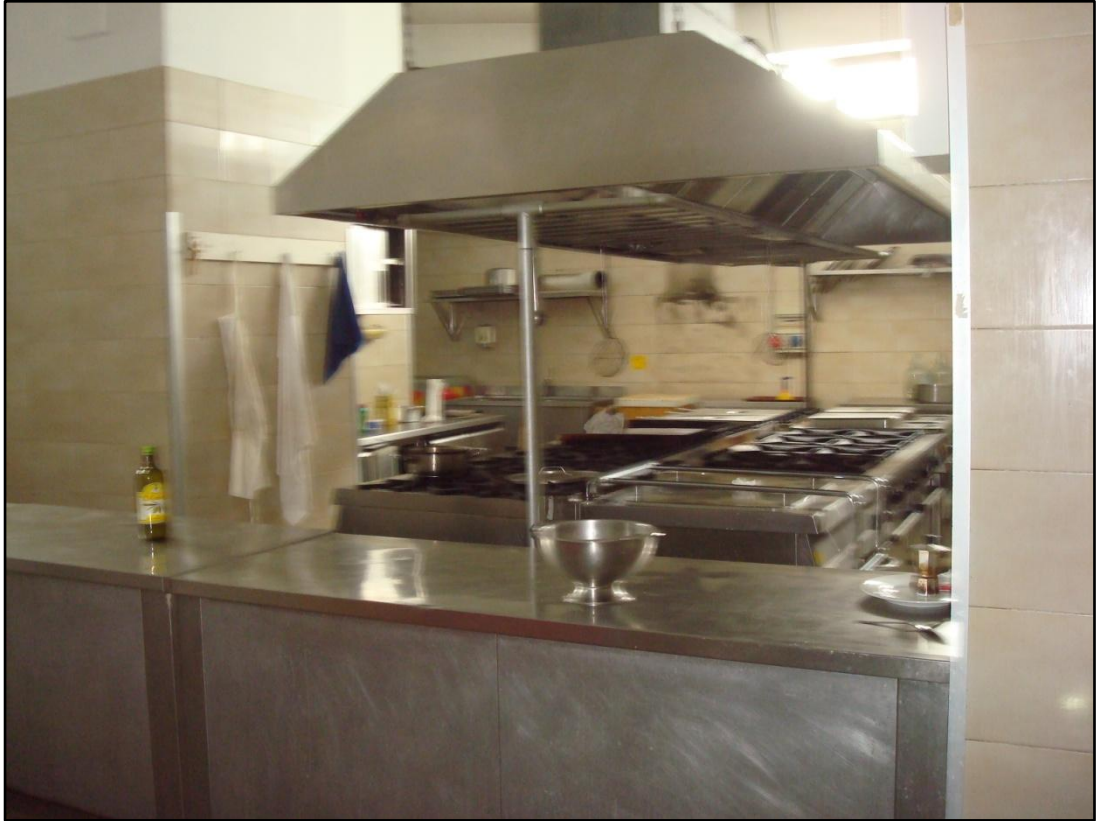
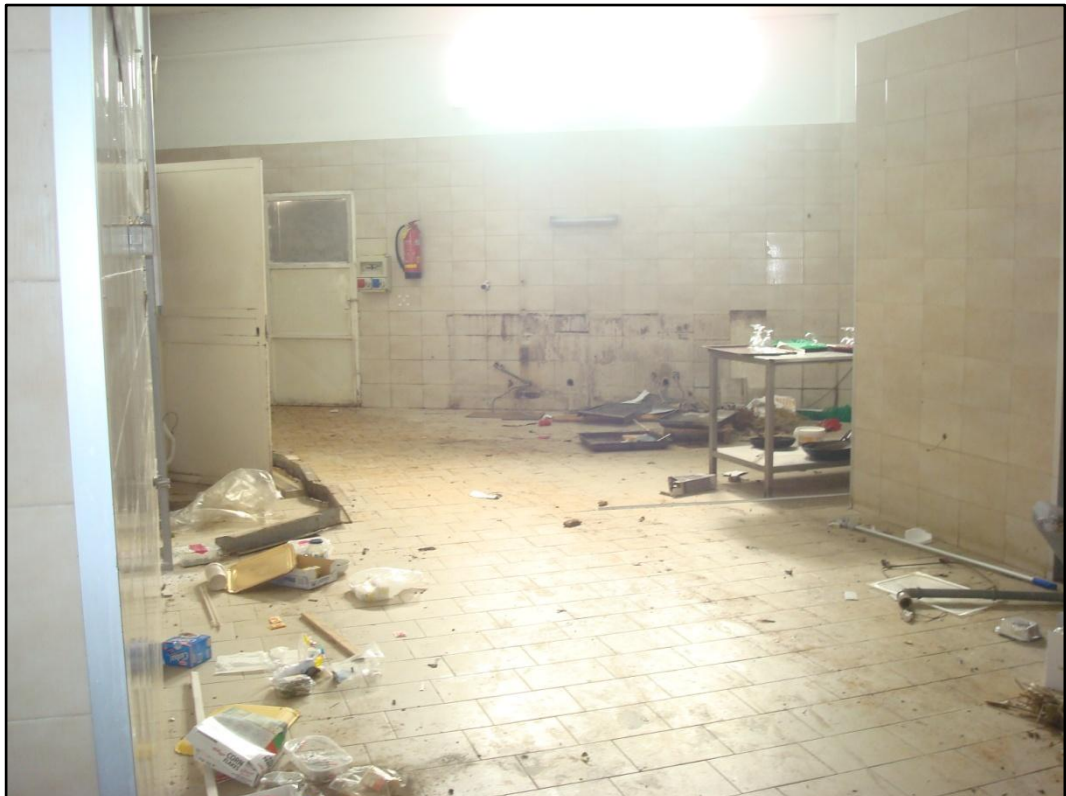
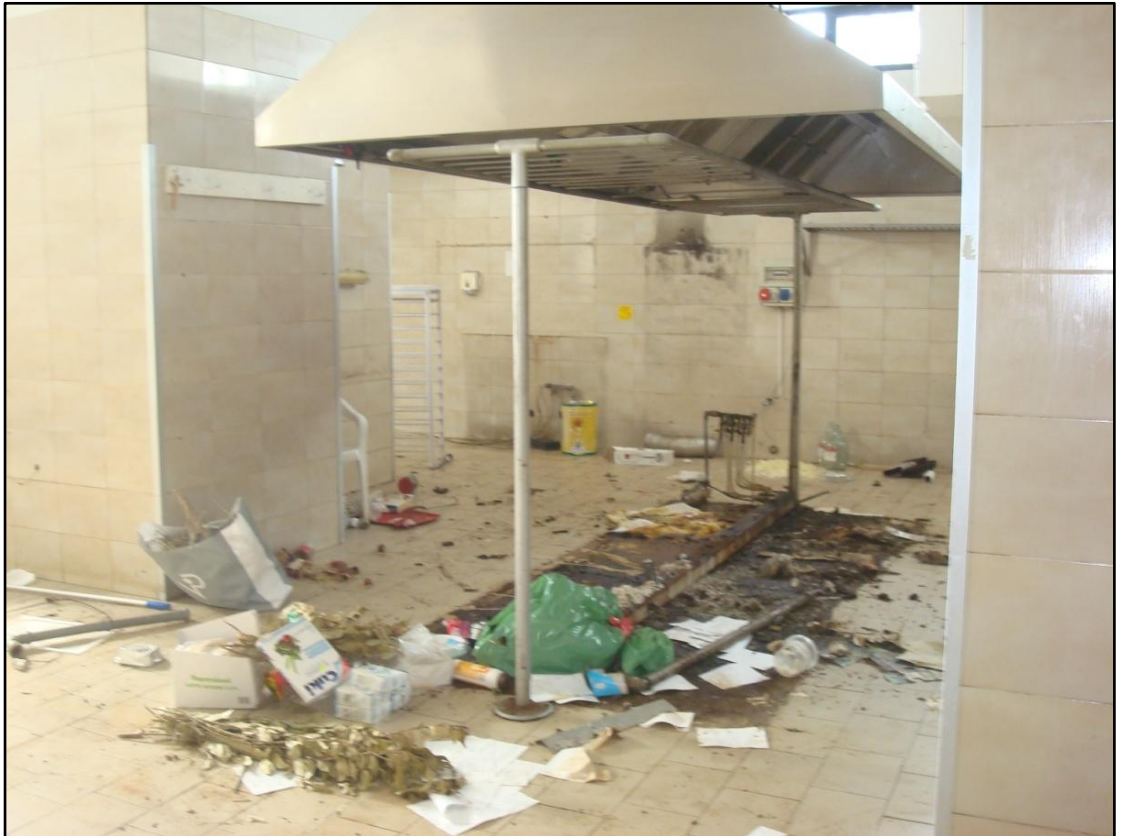
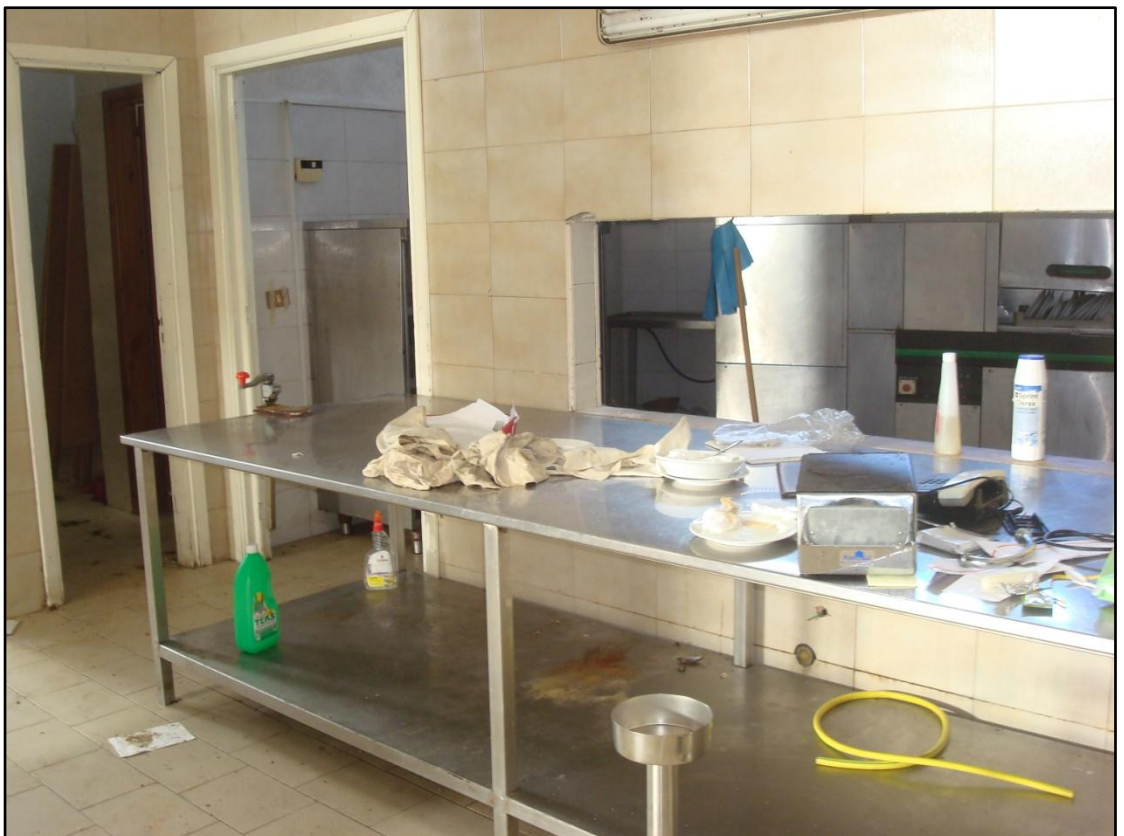
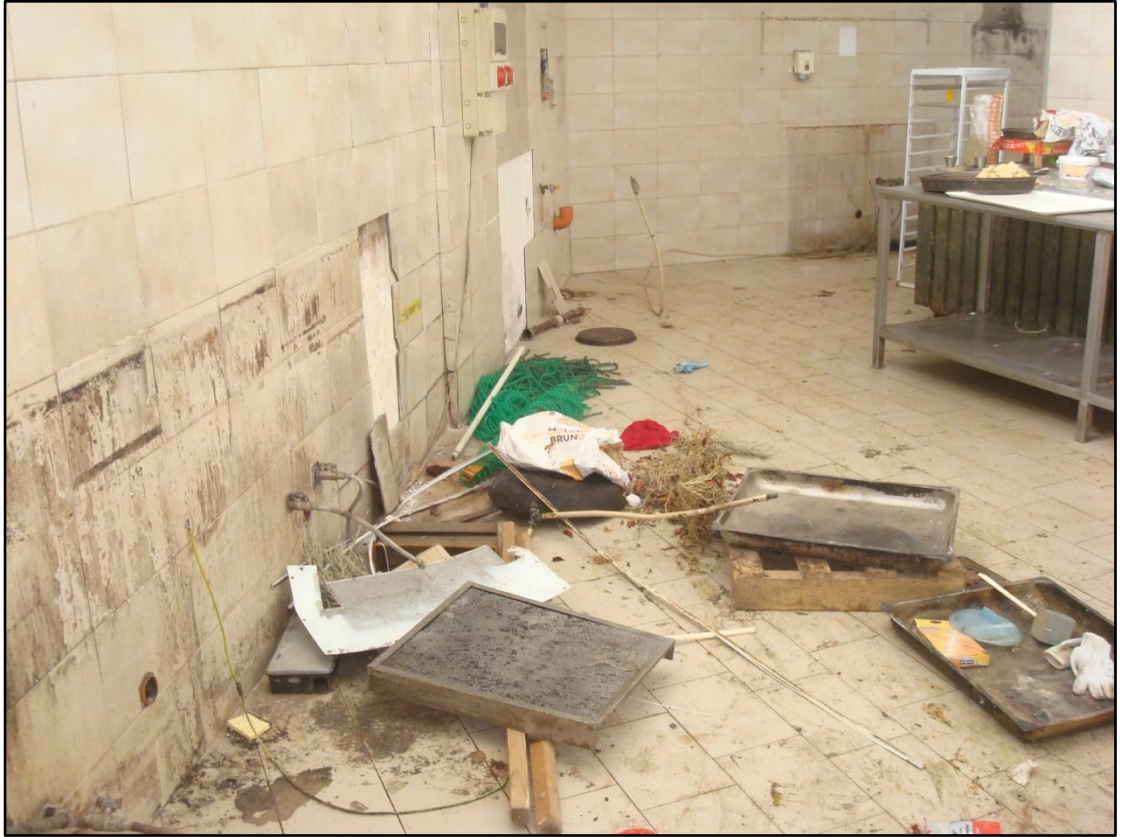
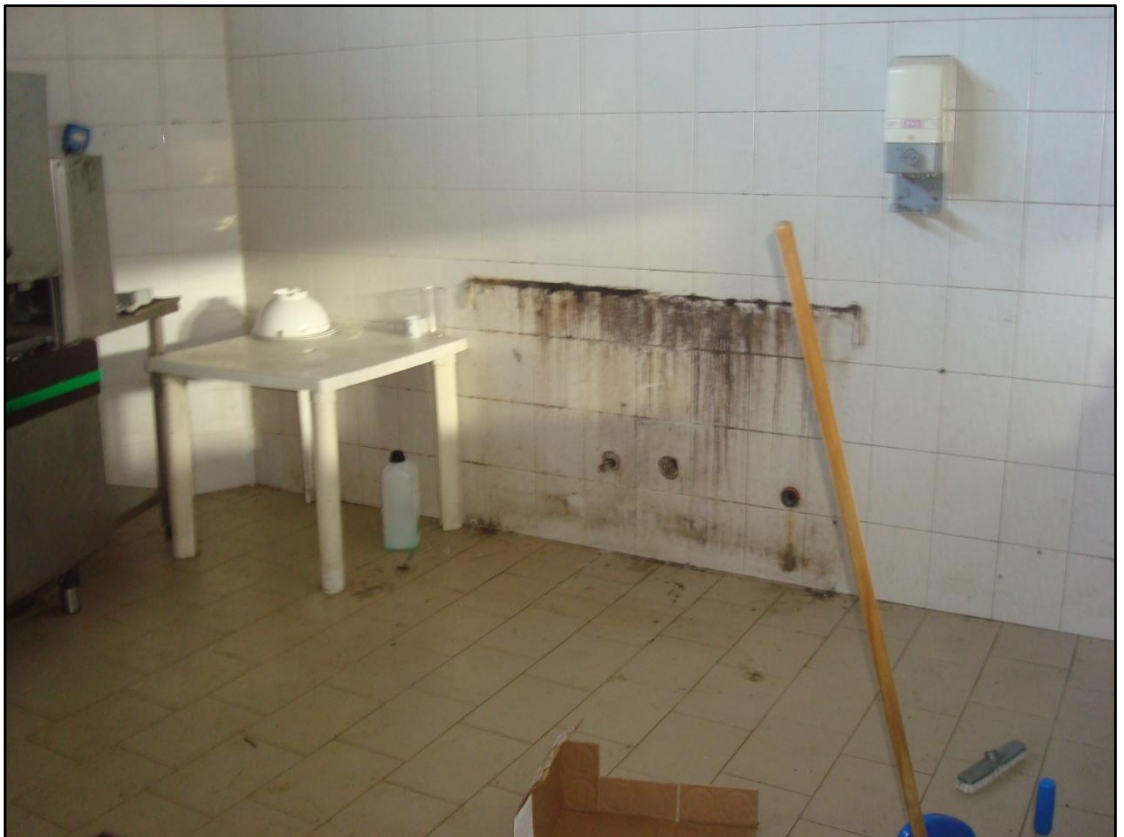
Particolare attenzione merita quanto rilevato nel locale cucina. Durante il sopralluogo effettuato in data 14 febbraio 2020 erano presenti tutti i macchinari necessari all'uso. Macchine del gas; lavelli e tavoli in acciaio, cappe di aspirazione e quant'altro. Al secondo sopralluogo tenutosi in data 21 ottobre dello stesso anno, tutti gli arredi della cucina erano stati asportati e l'intero locale si presentava in uno stato di totale degrado.

Le foto seguenti ritraggono il locale cucina durante il sopralluogo del 14 febbraio 2020

mentre le successive ritraggono la situazione rinvenuta durante il sopralluogo del 21 Ottobre 2020.

Viceversa il locale cucina versa in totale stato di abbandono. Al primo sopralluogo si era addirittura notato una perdita continua di acqua derivante dalla rottura di flessibili dei lavandini, umidità diffusa alle pareti con rottura delle tubazioni di aspirazione. Situazione che si è aggravata nel tempo e dopo il furto degli arredi.

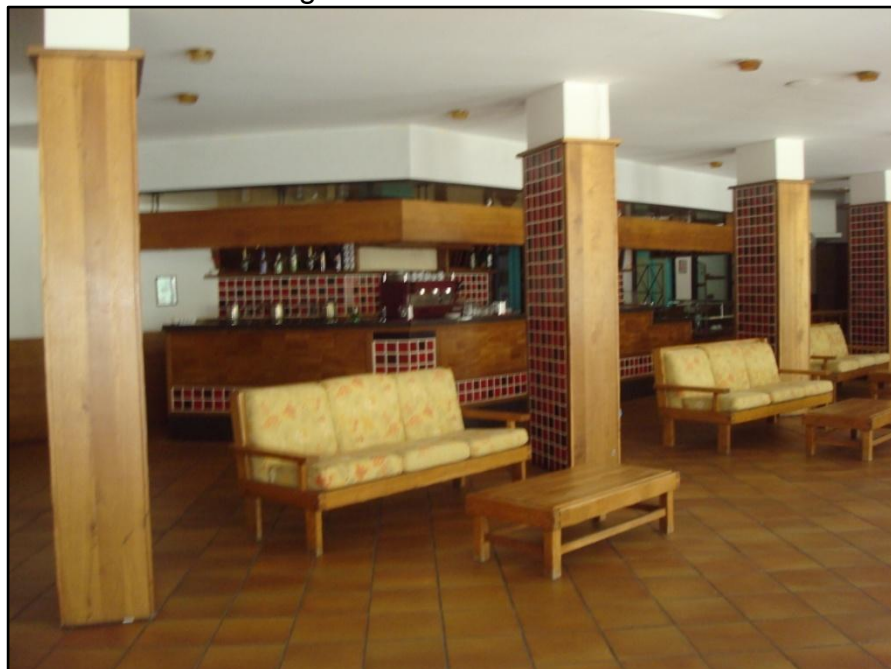
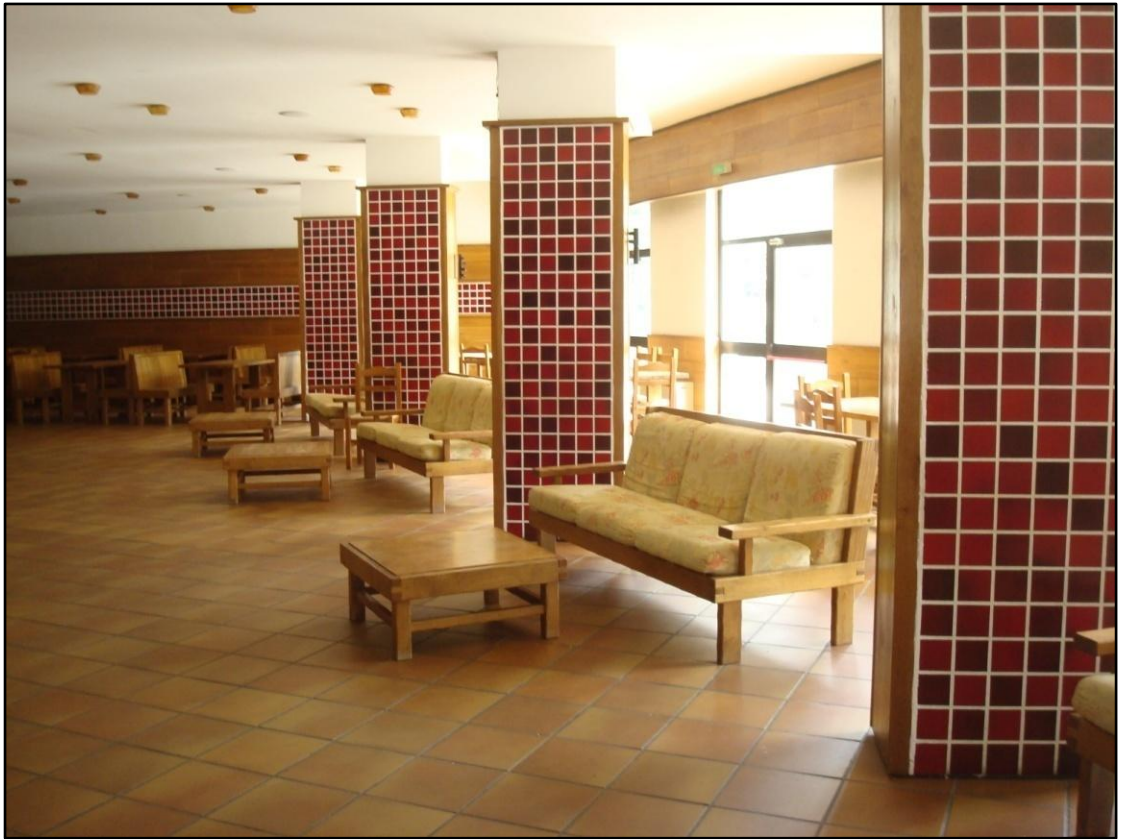
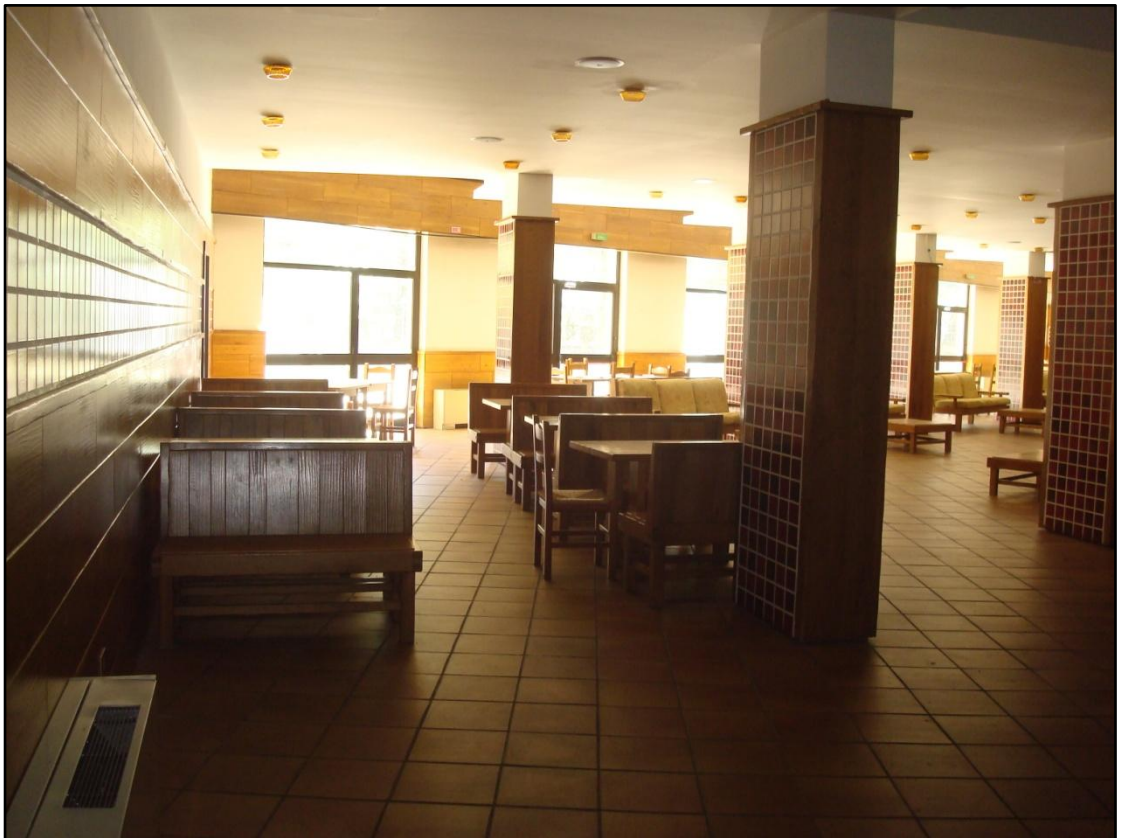
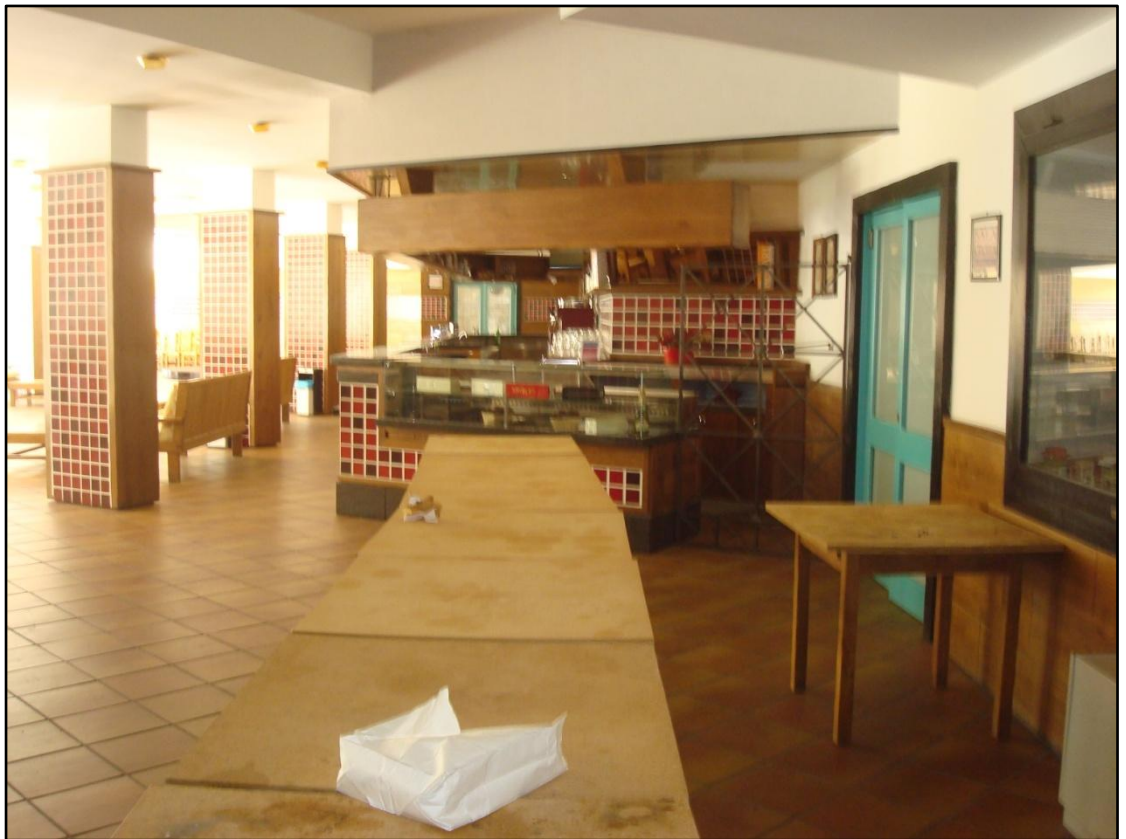
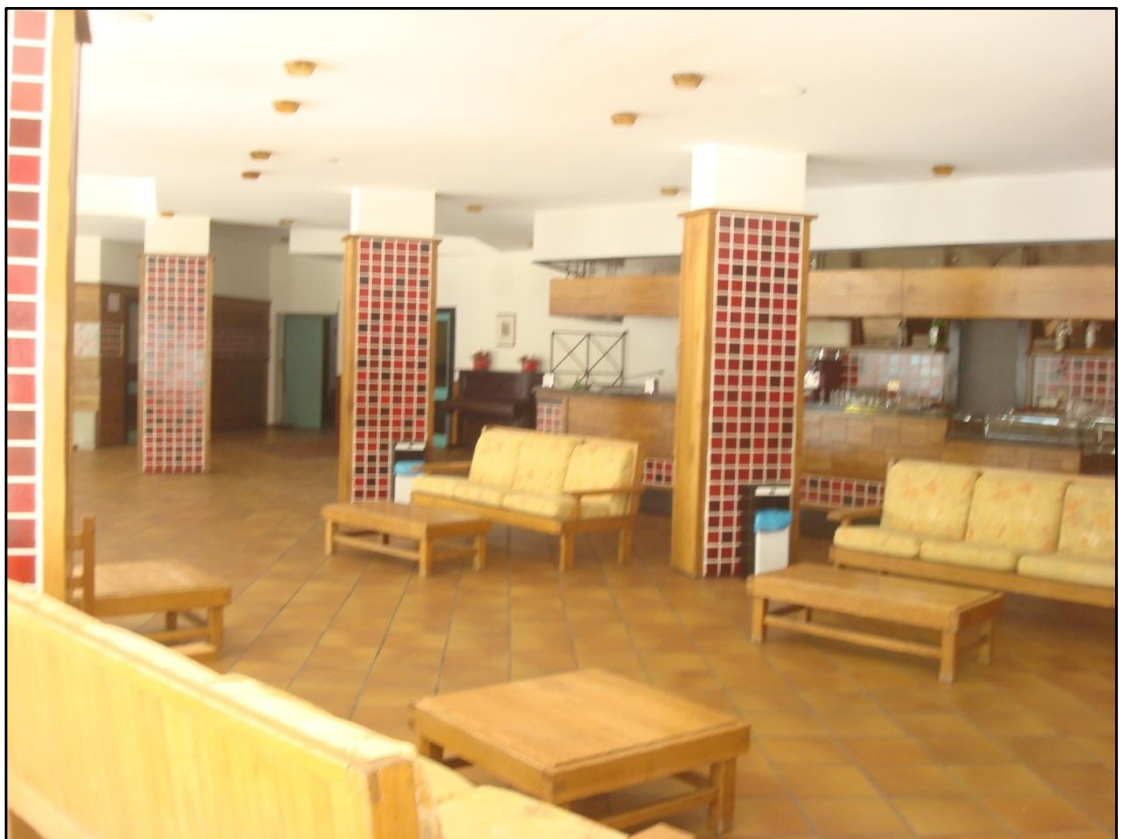
Lo stato di manutenzione è sostanzialmente buono, anche se in alcune pareti la tinteggiatura risulta scrostata ed una vetrina, posta lateralmente al banco bar, presenta il vetro sfondato.

La documentazione fotografica dà una chiara idea dello stato dei luoghi.

Infine, è necessario prevedere alla piccola manutenzione interna con interventi puntuali. Ad esempio, il rifacimento in alcuni punti del controsoffitto (*Nota: locale discoteca*); la sostituzione del vetro della vetrina nel locale bar; la ricerca della causa dell'umidità in alcune camere con conseguente riparazione del danno; interventi locali di tinteggiatura; sostituzione e riparazione delle chiusure di alcune porte che risultano sfondate; piccoli lavori di falegnameria ecc. Dei lavori su elencati e di altri si fa ovviamente una valutazione a corpo.

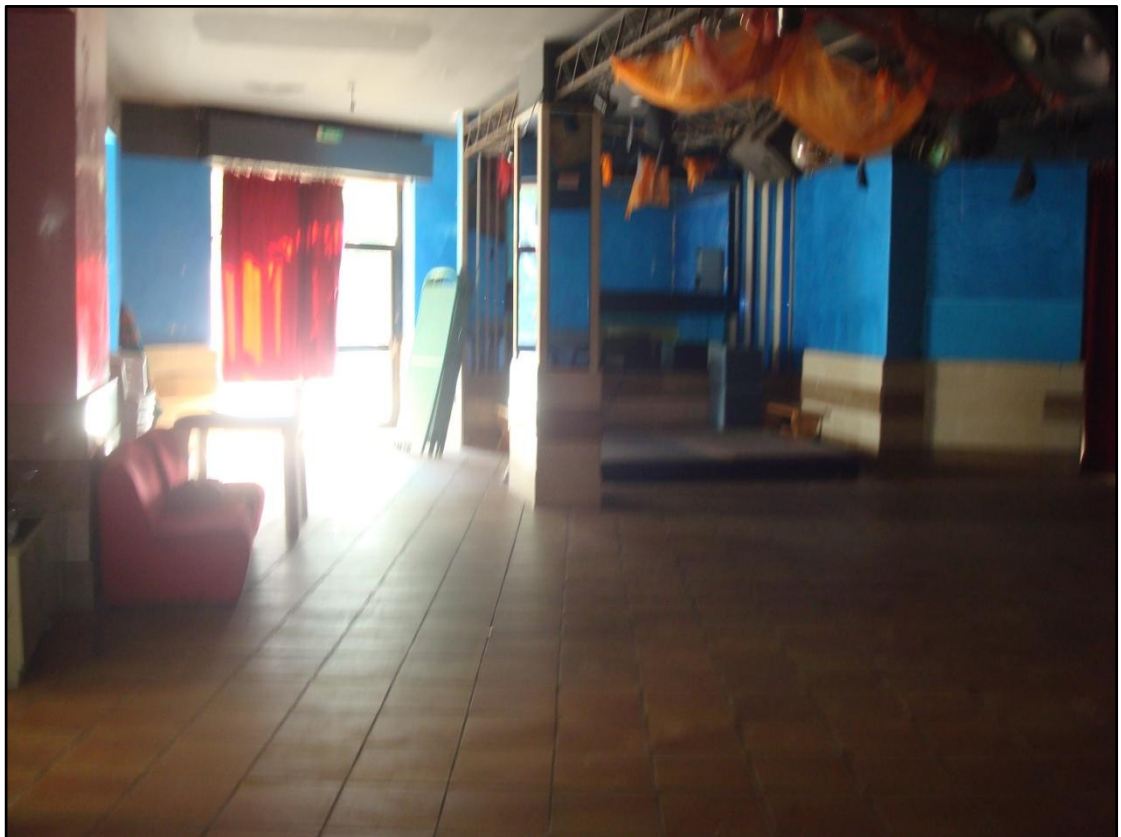
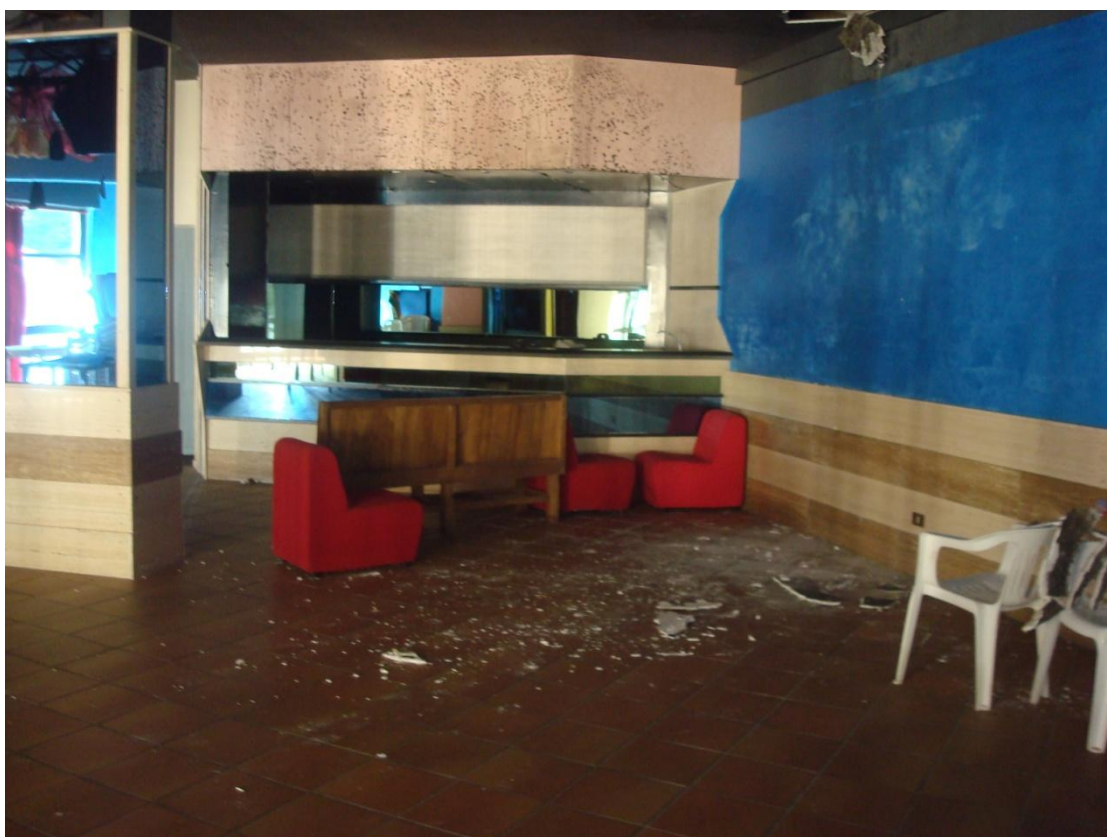
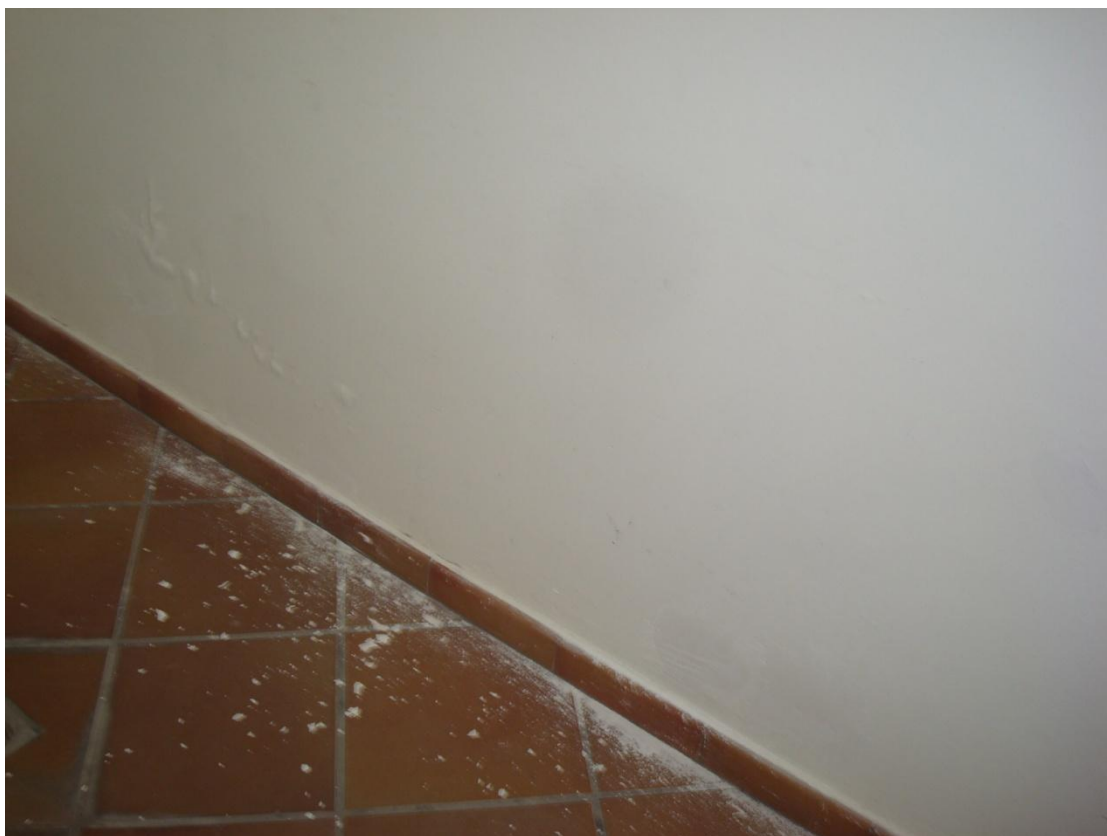
Locale discoteca

Il locale discoteca si presenta alquanto degradato. Le pareti risultano scrostate a motivo della presenza di umidità mentre al soffitto, a destra entrando dalla porta di comunicazione con la piscina, vi è la presenza di un foro.

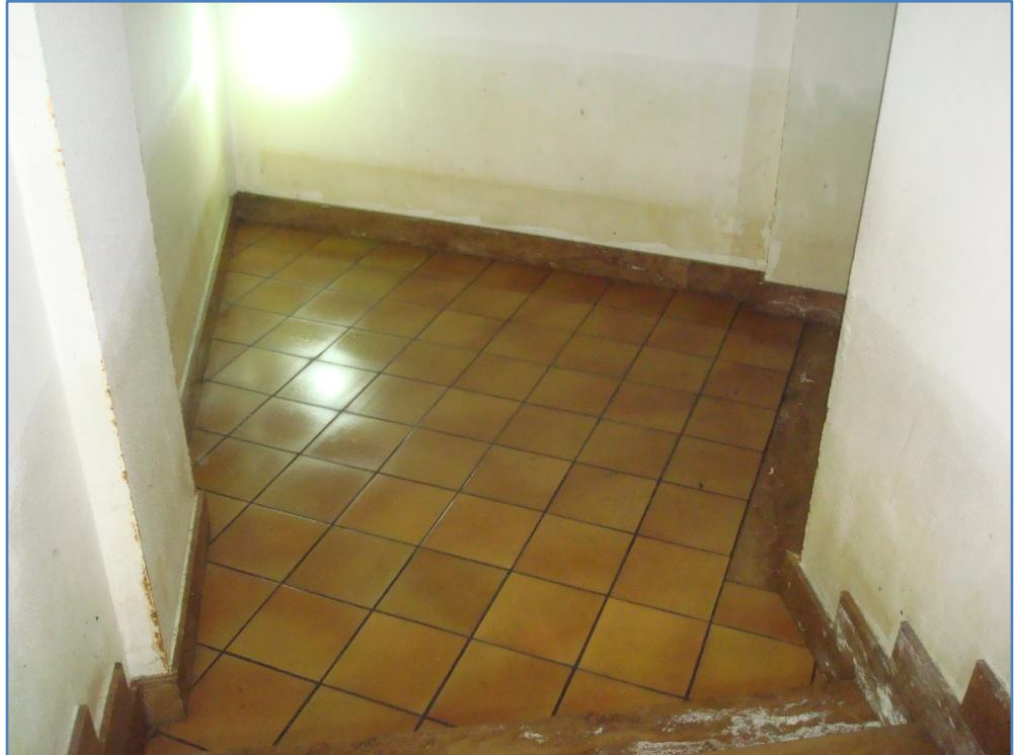
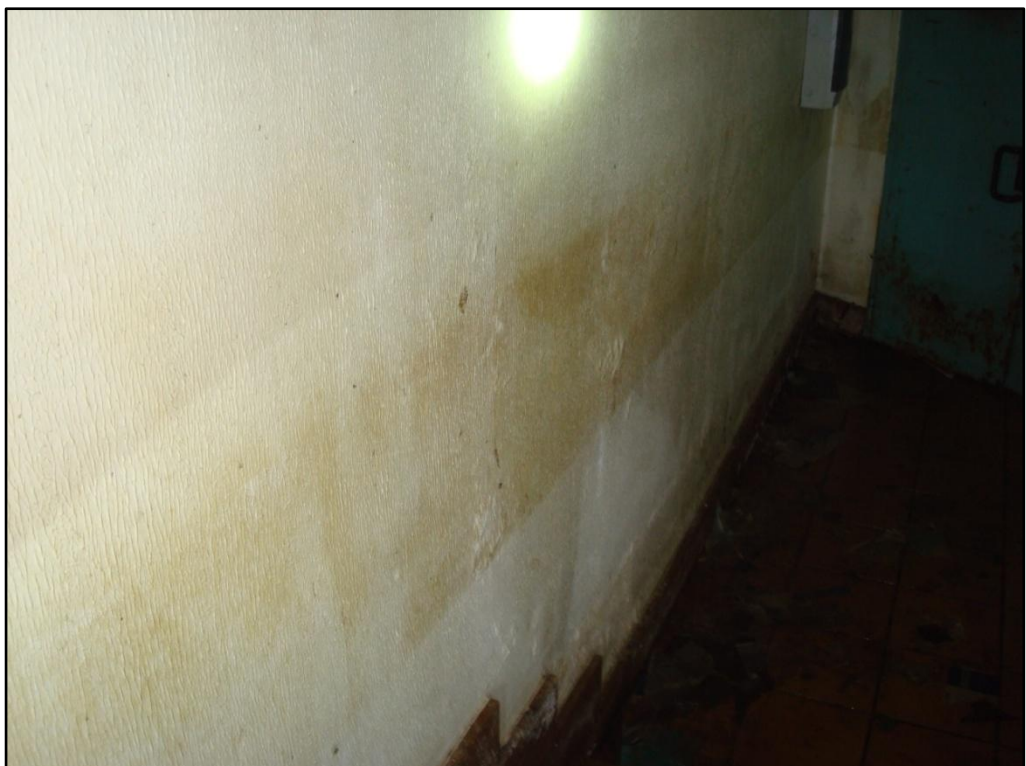
consentendo il deflusso delle acque che hanno così invaso l'intero piano interrato rendendo inutilizzabili tutti i locali.

La documentazione fotografica che segue illustra la situazione che si è ritrovata.

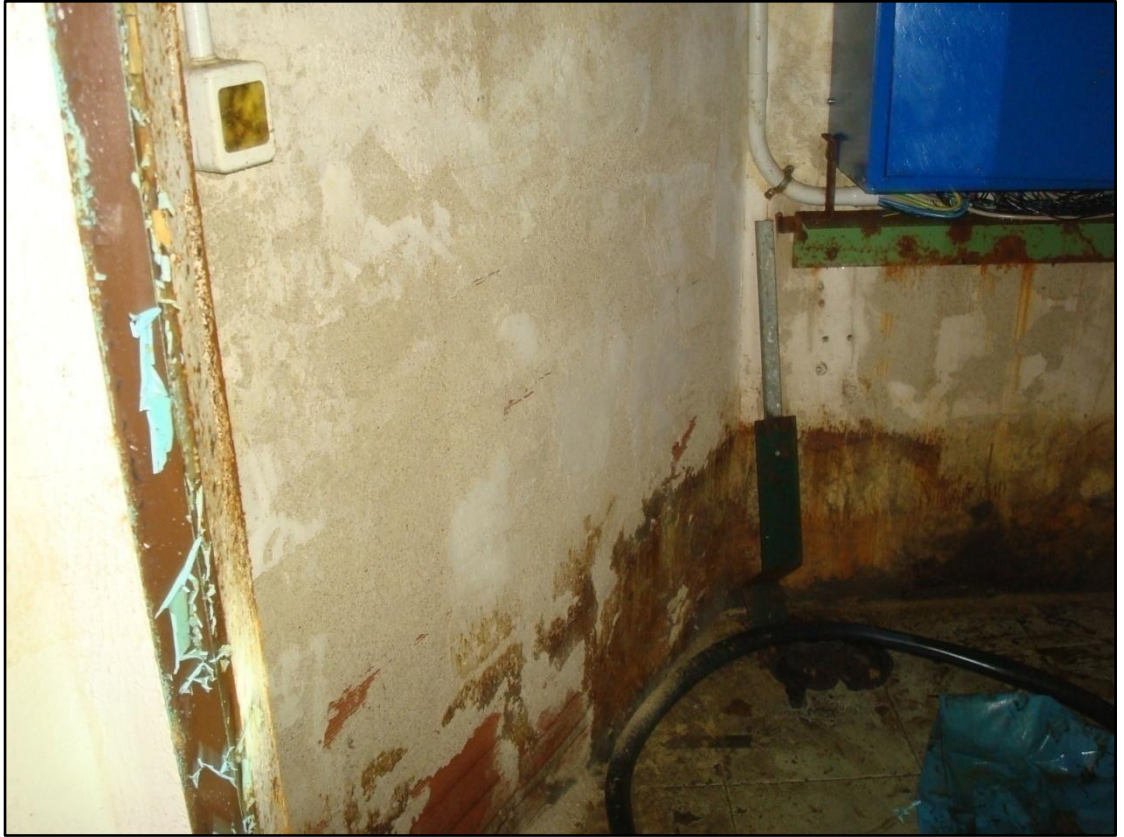
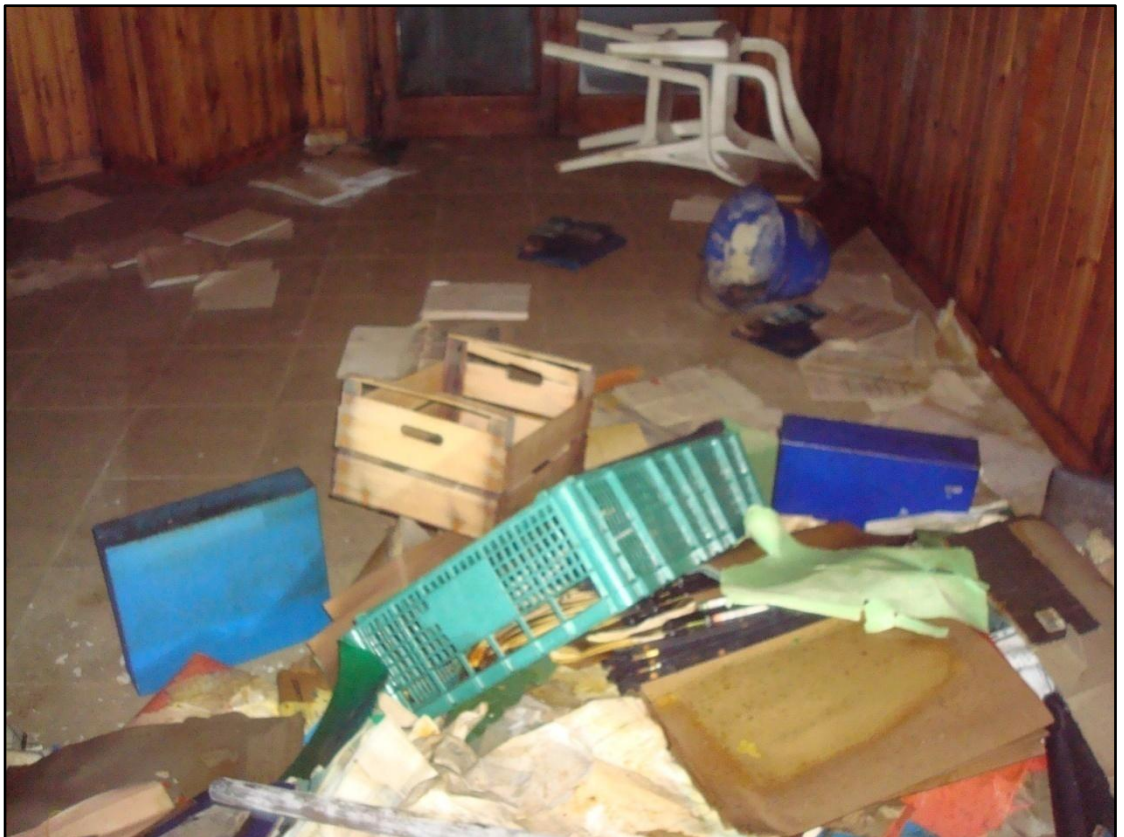
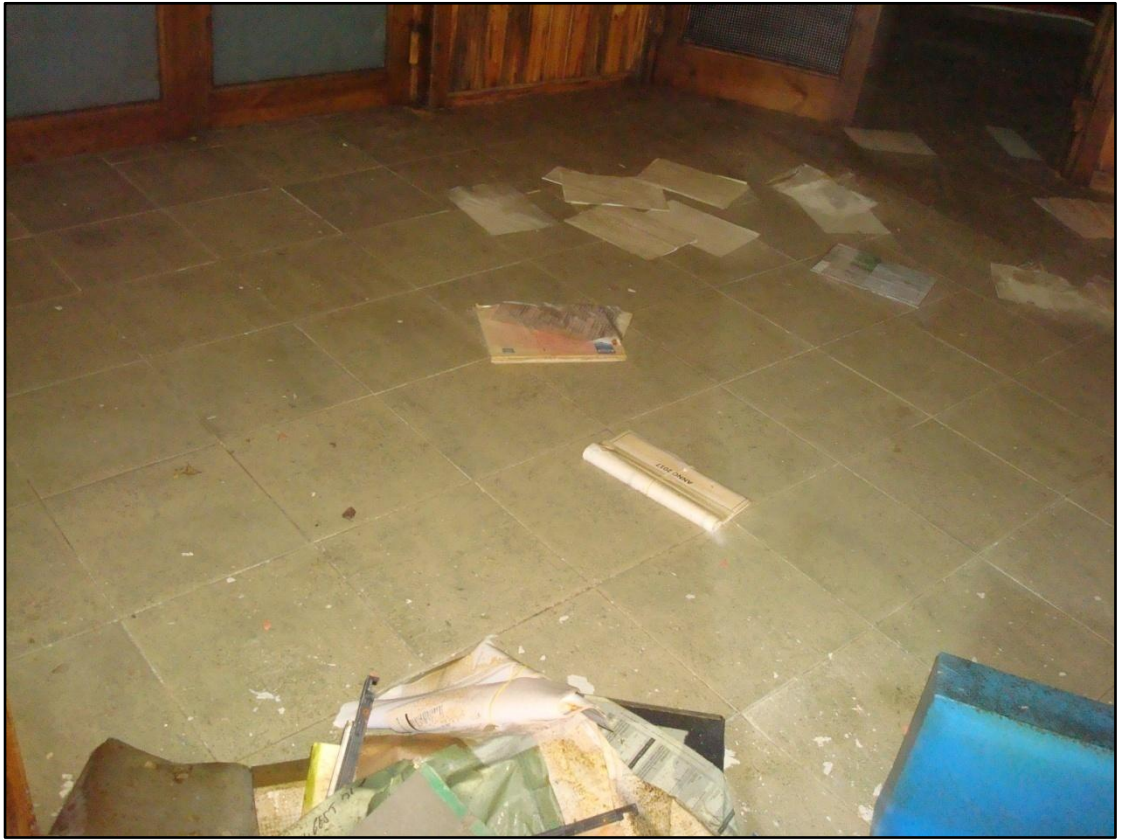
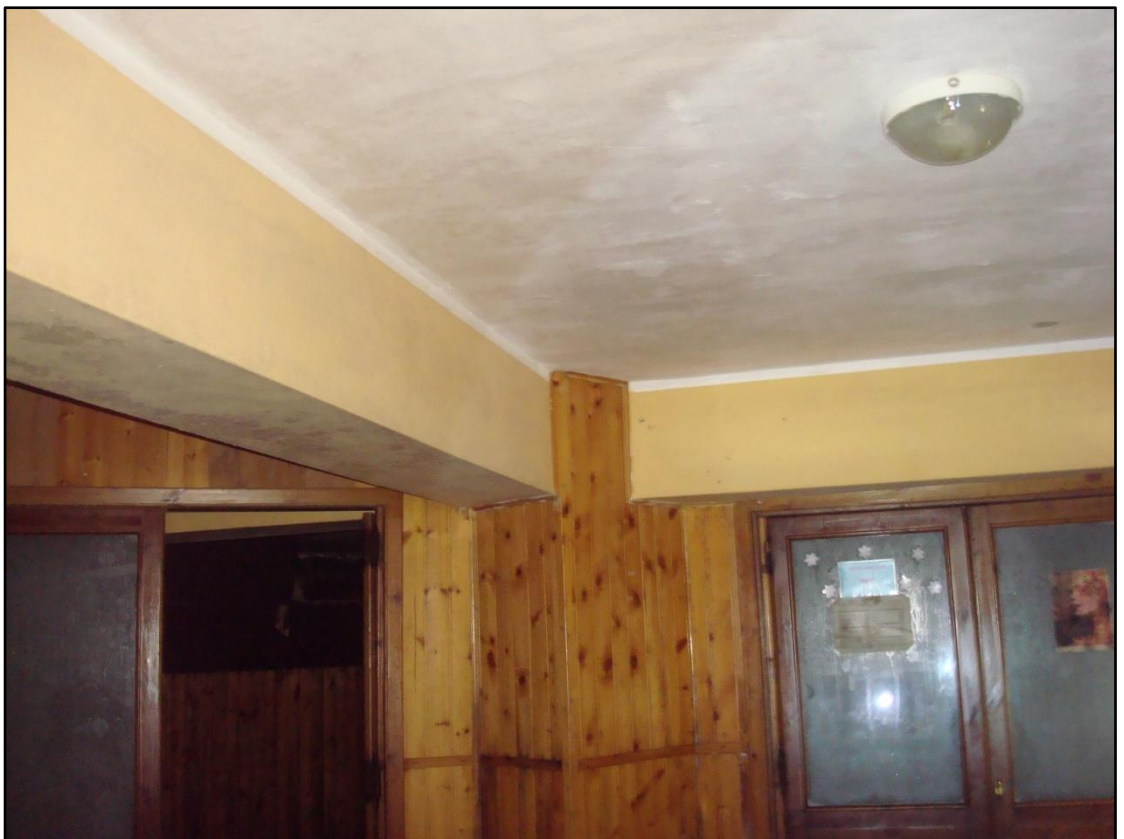
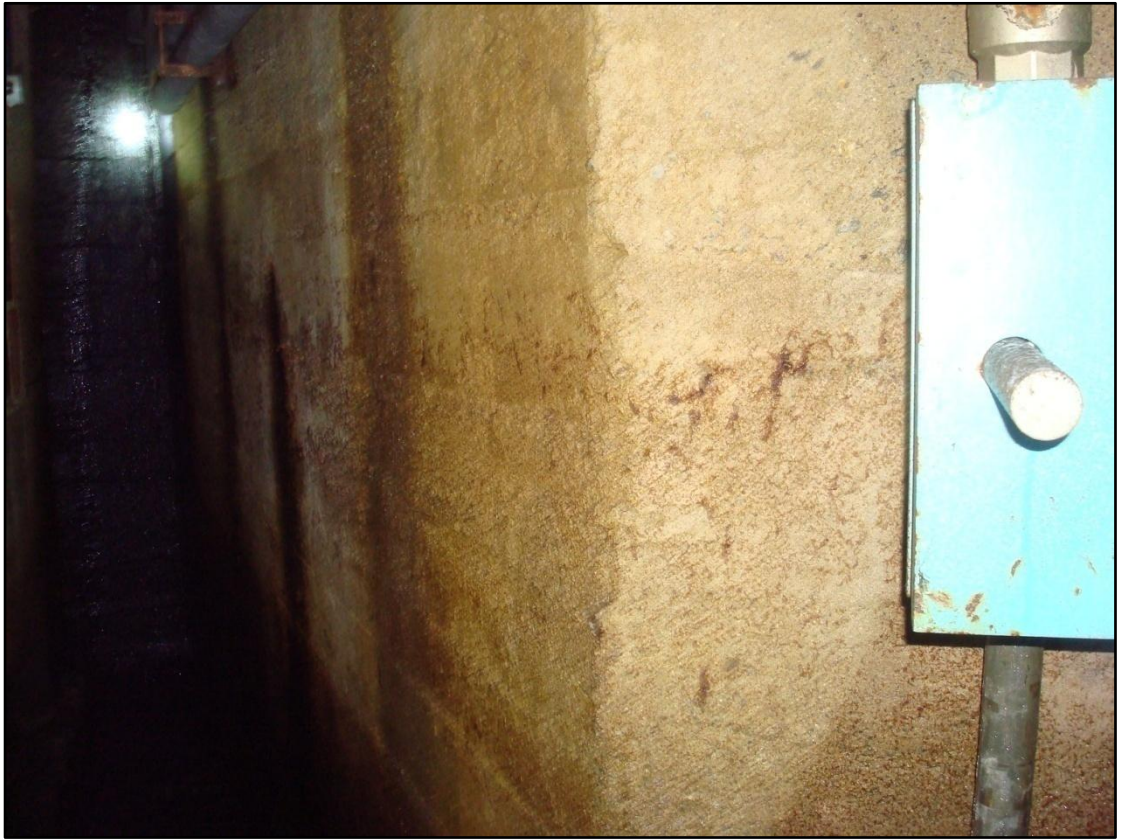
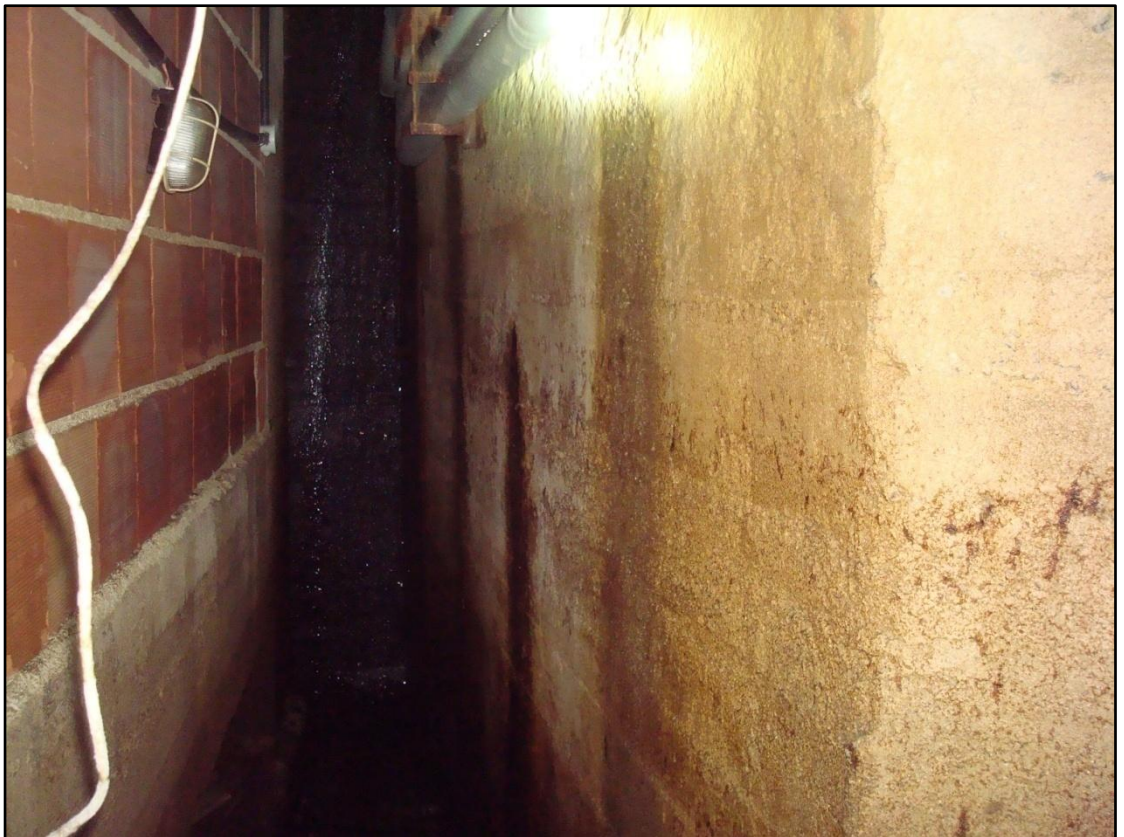
Si è inteso allegare una documentazione fotografica più consistente per meglio evidenziare lo stato di degrado della parte di immobile che ci interessa.
