TRIBUNALE CIVILE DI PALMI

Fallimento n° 18/2014 PEGASO Srl

Fallimento n° 13/2018 MAGARA Srl

RELAZIONE DI CONSULENZA TECNICA

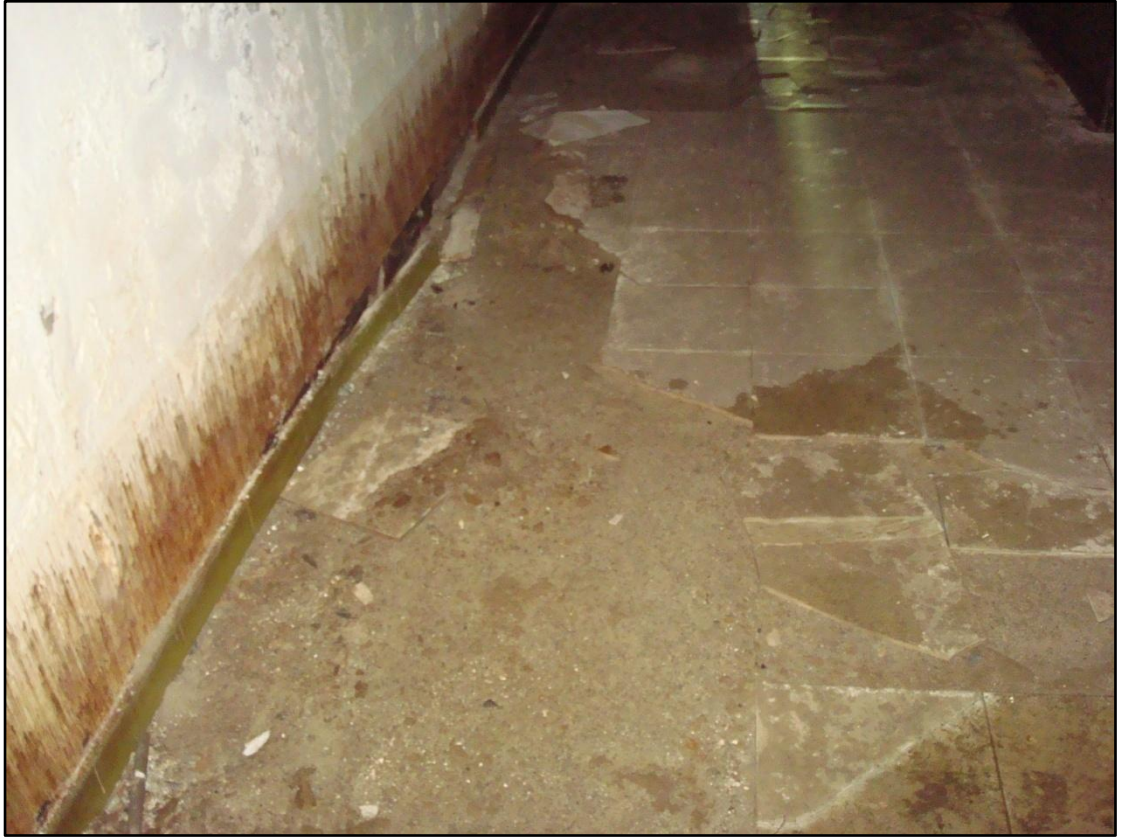
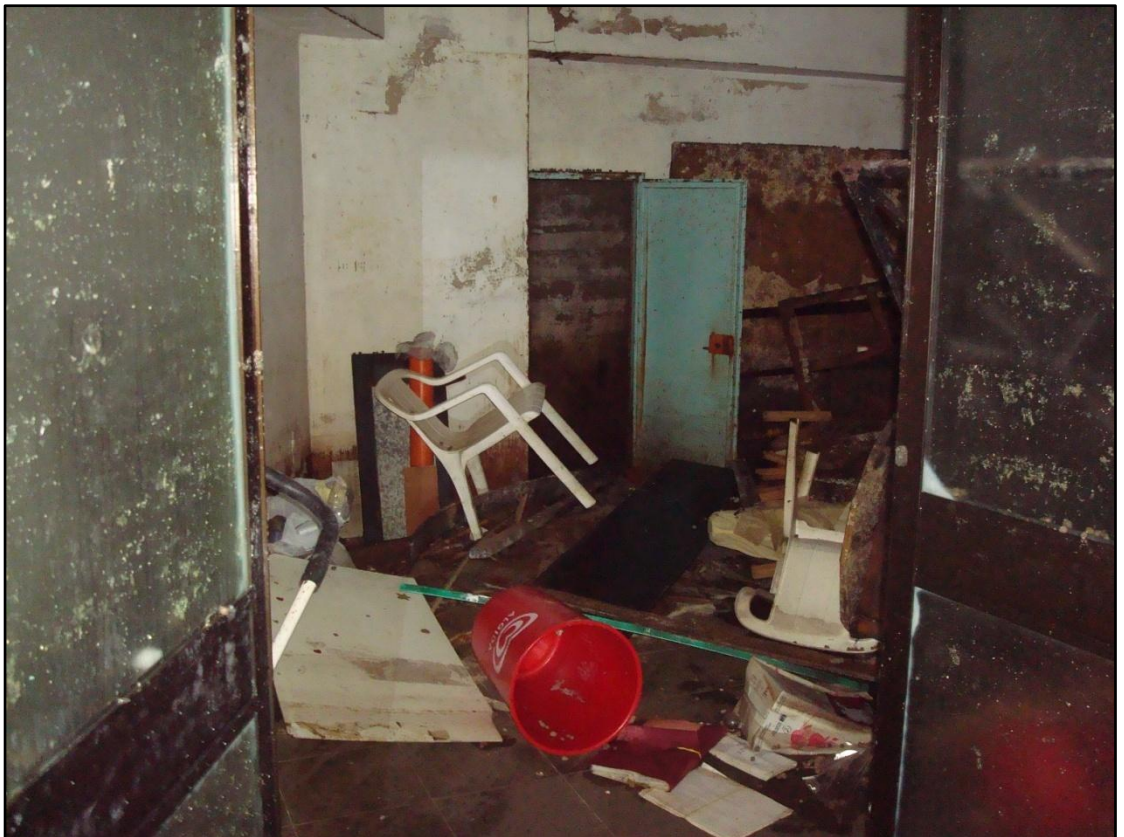
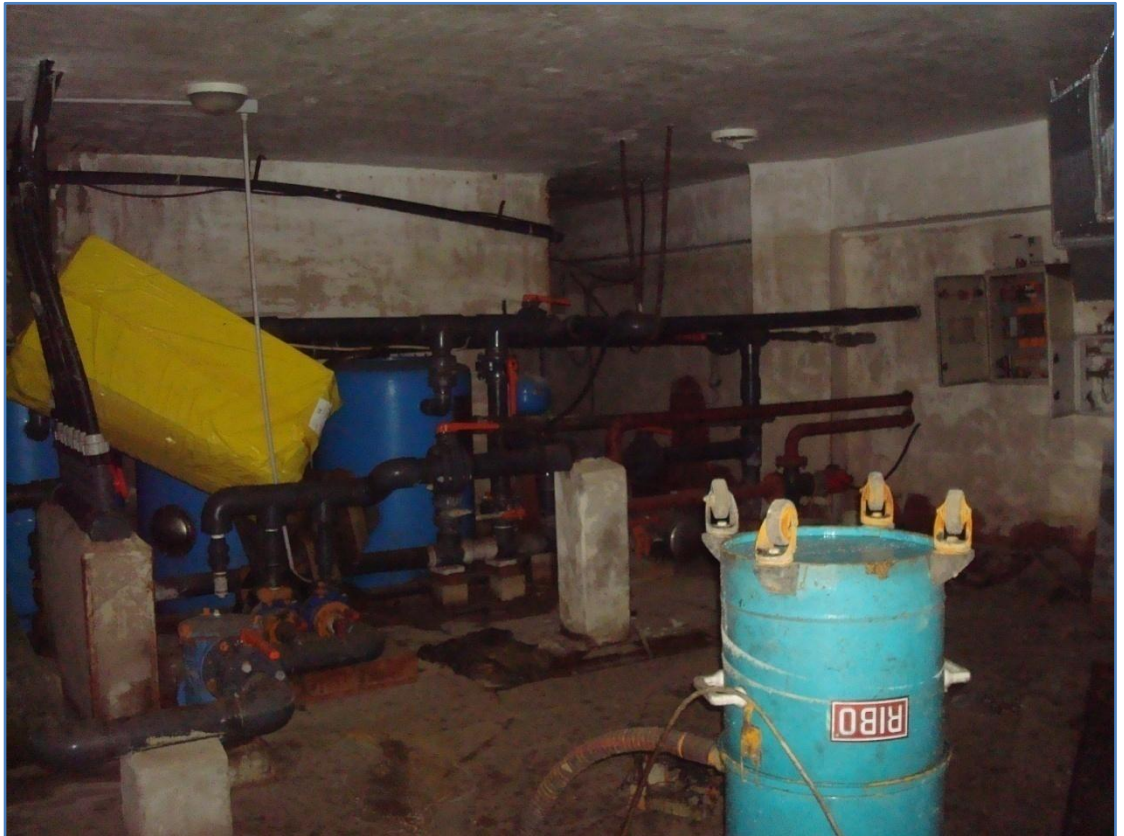
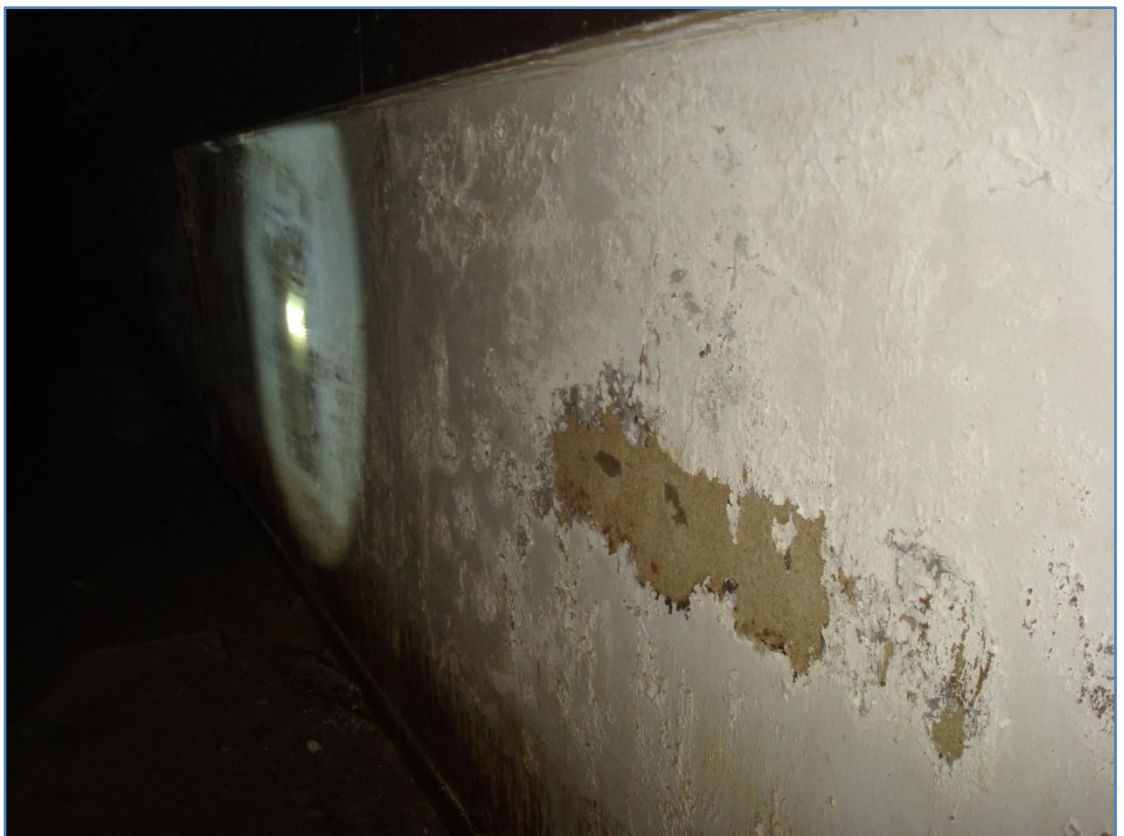
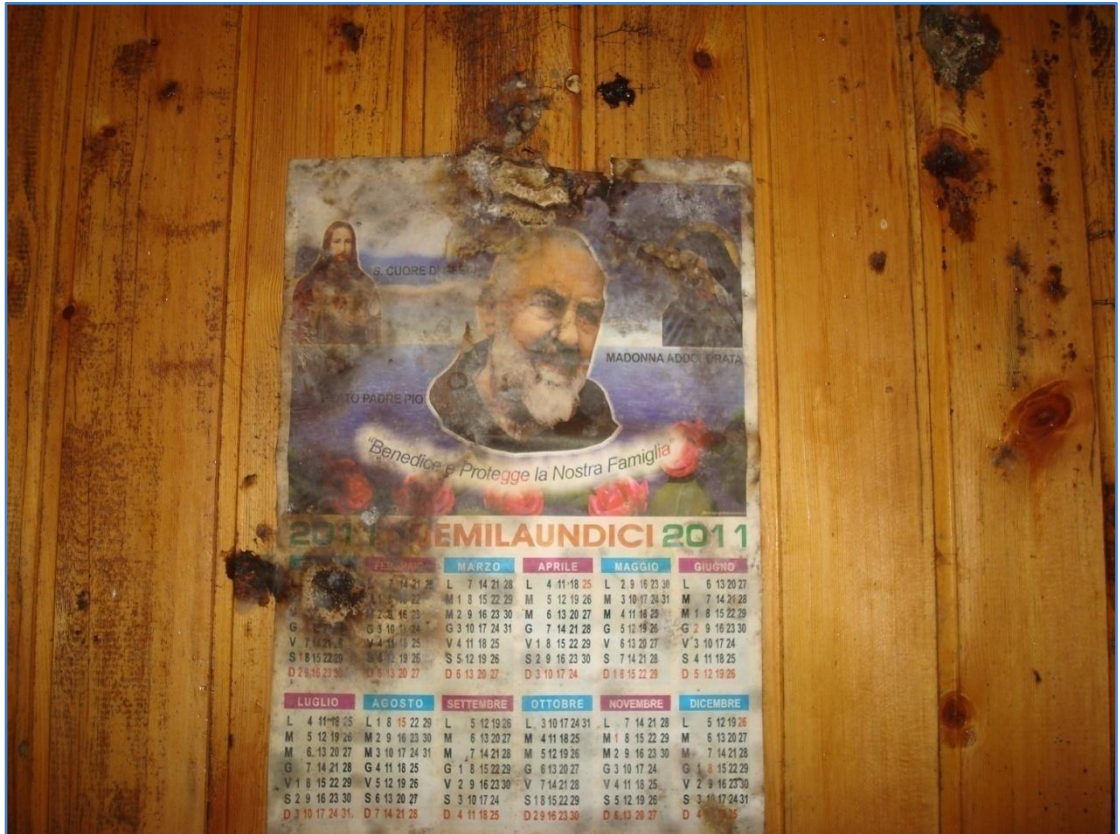
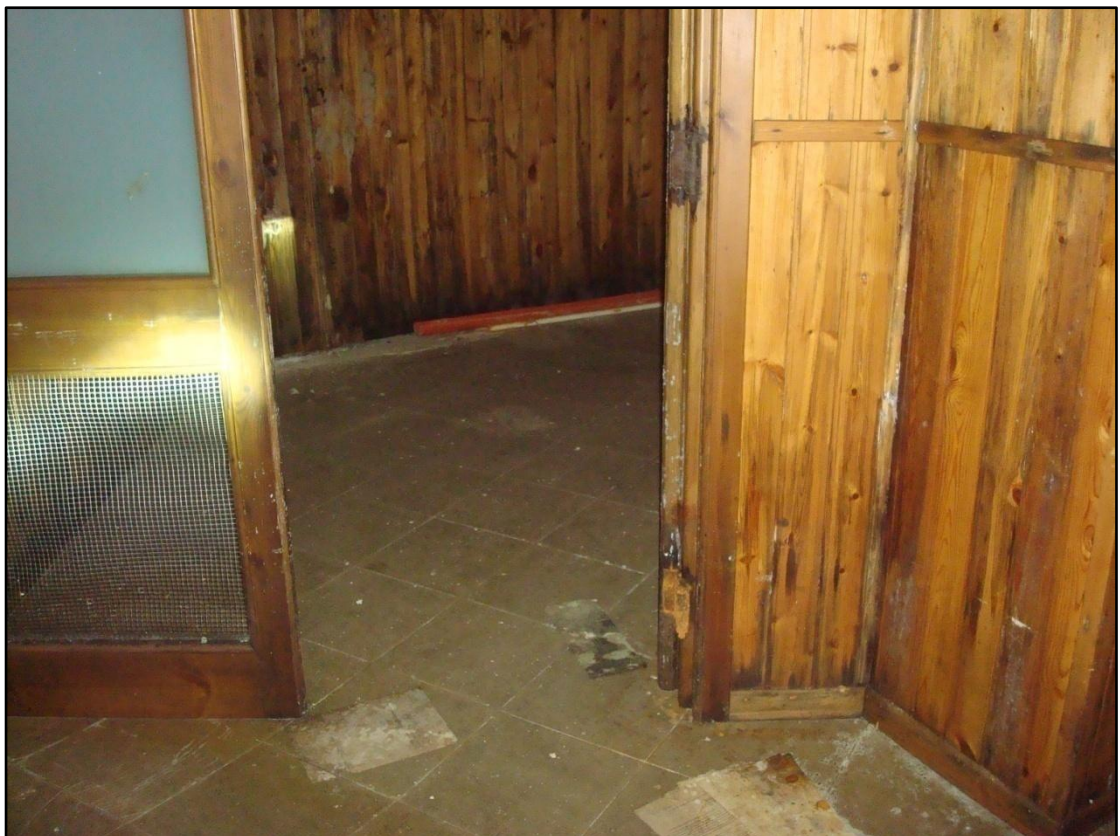
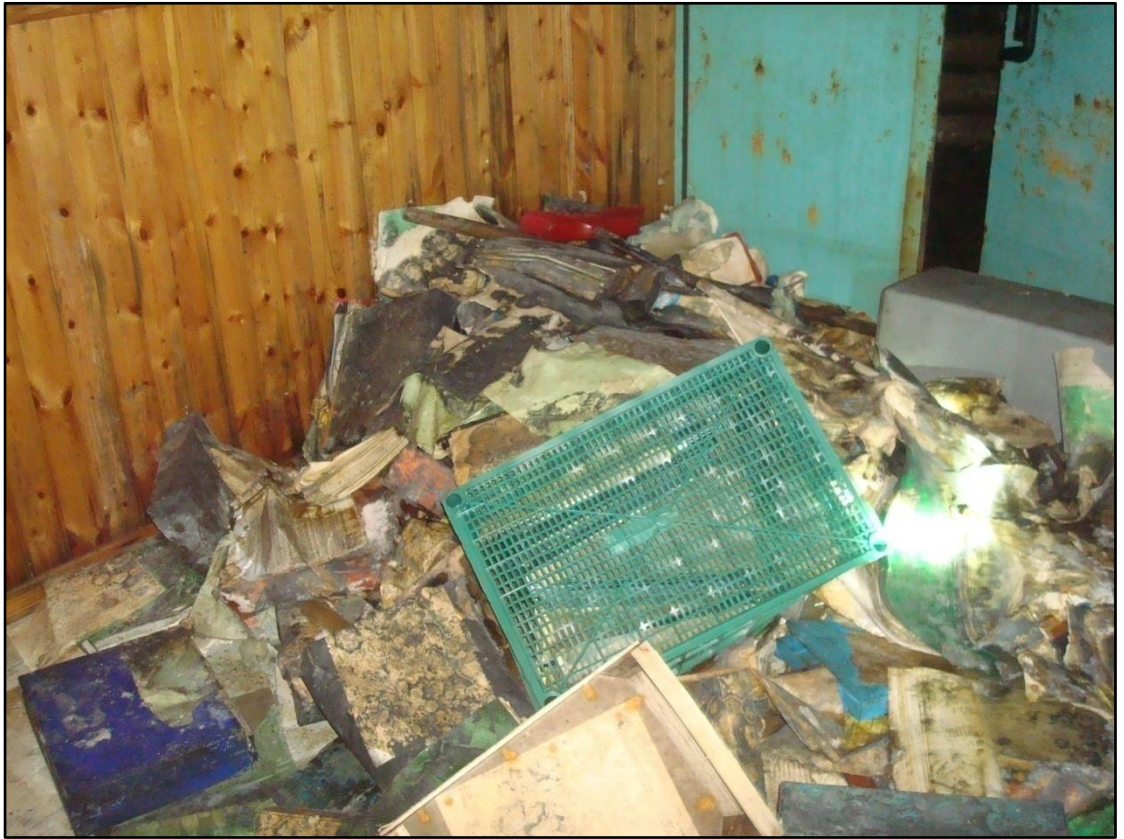
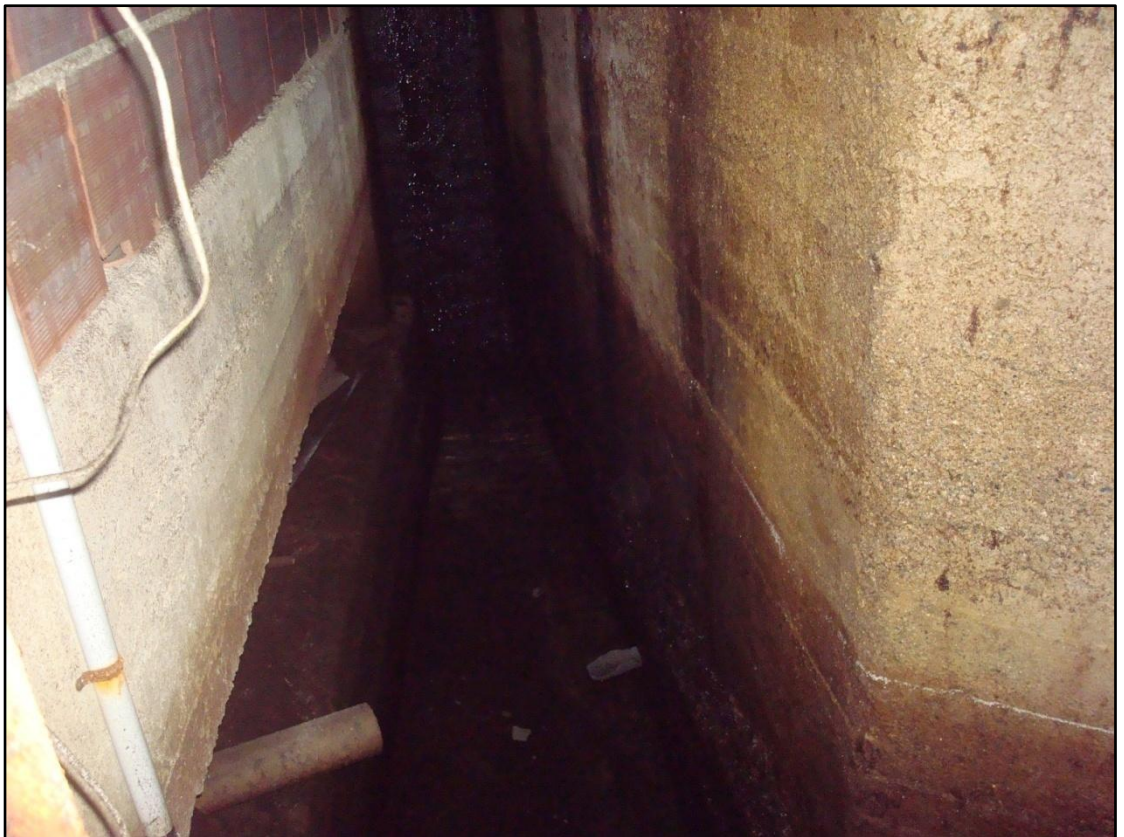
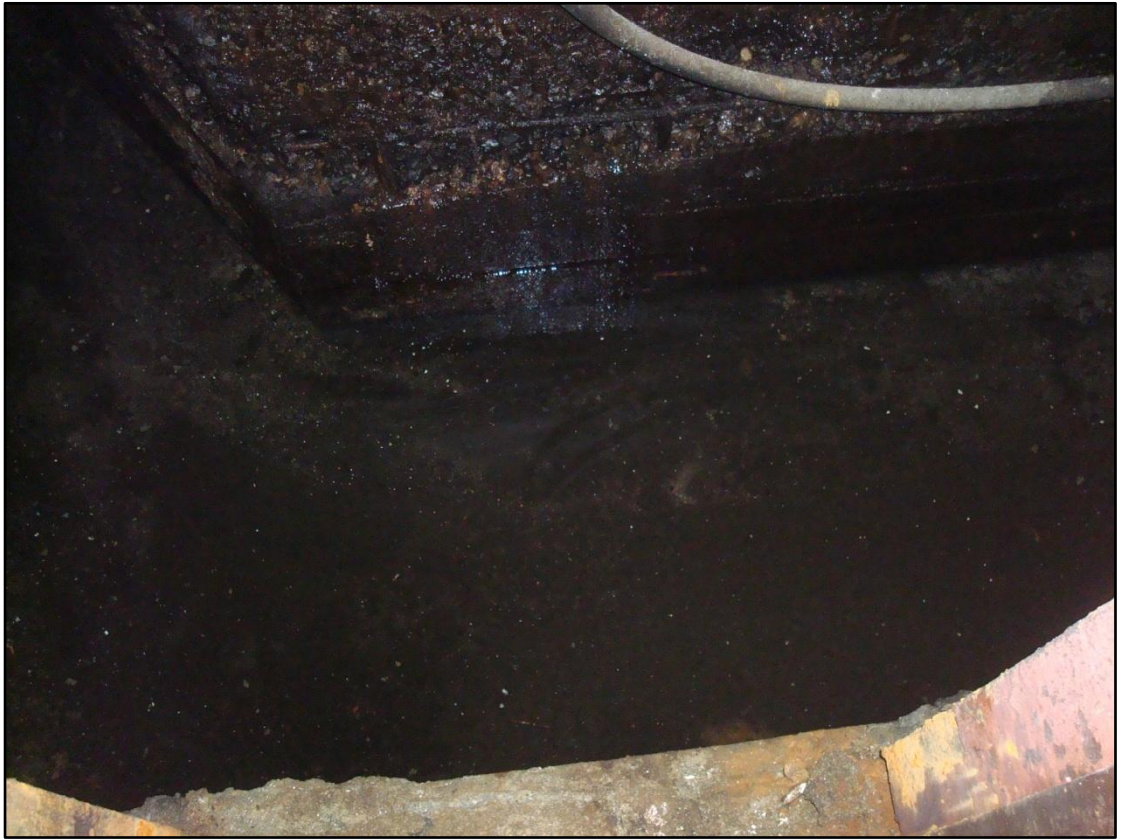
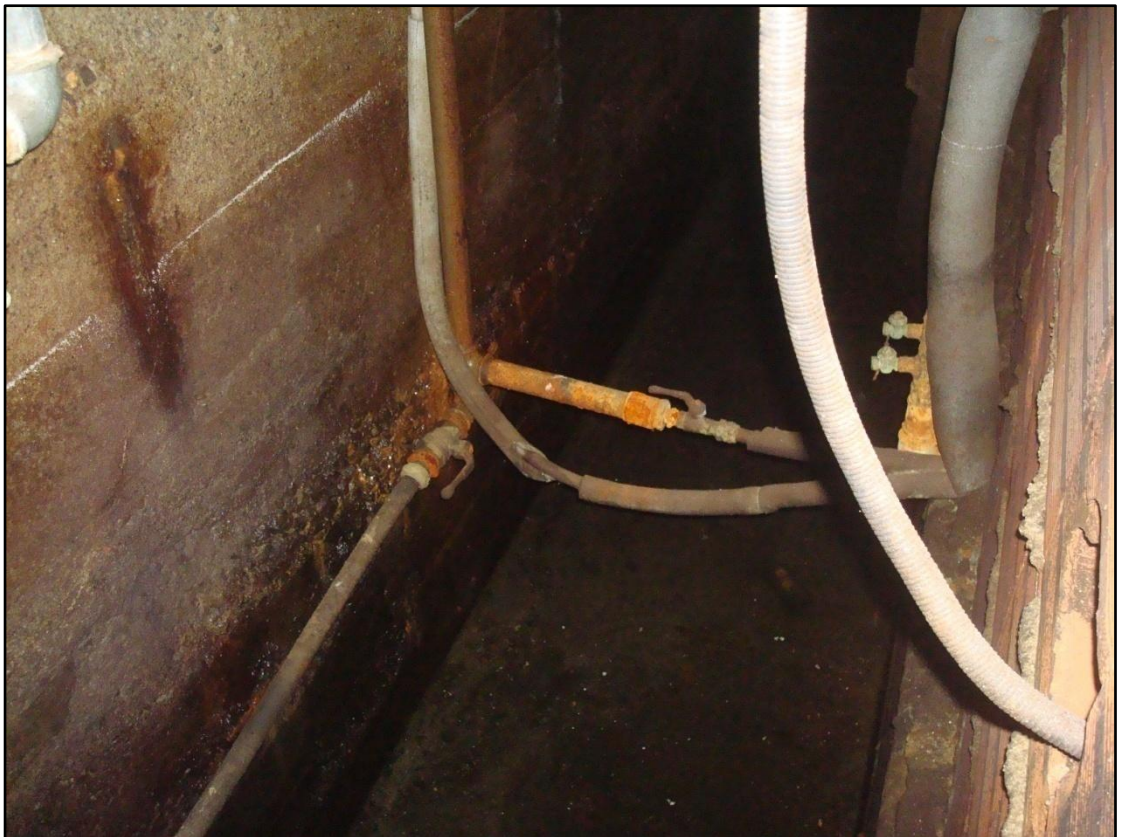
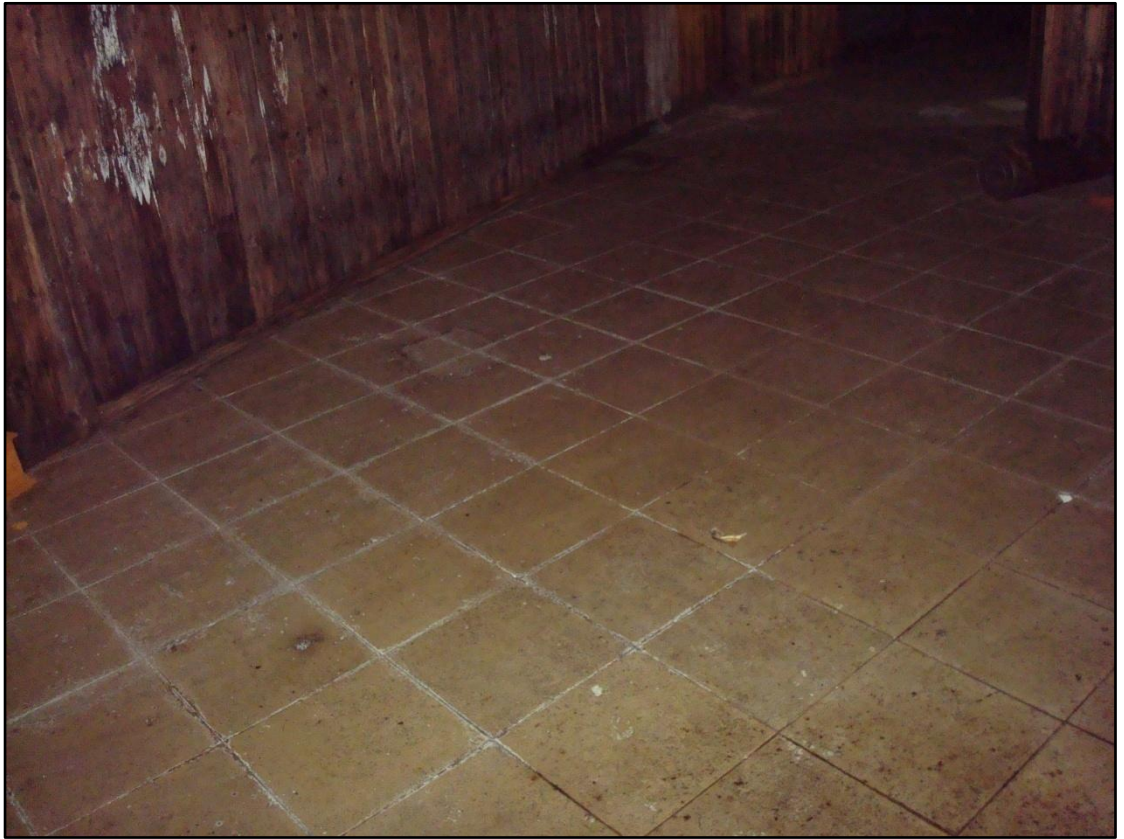
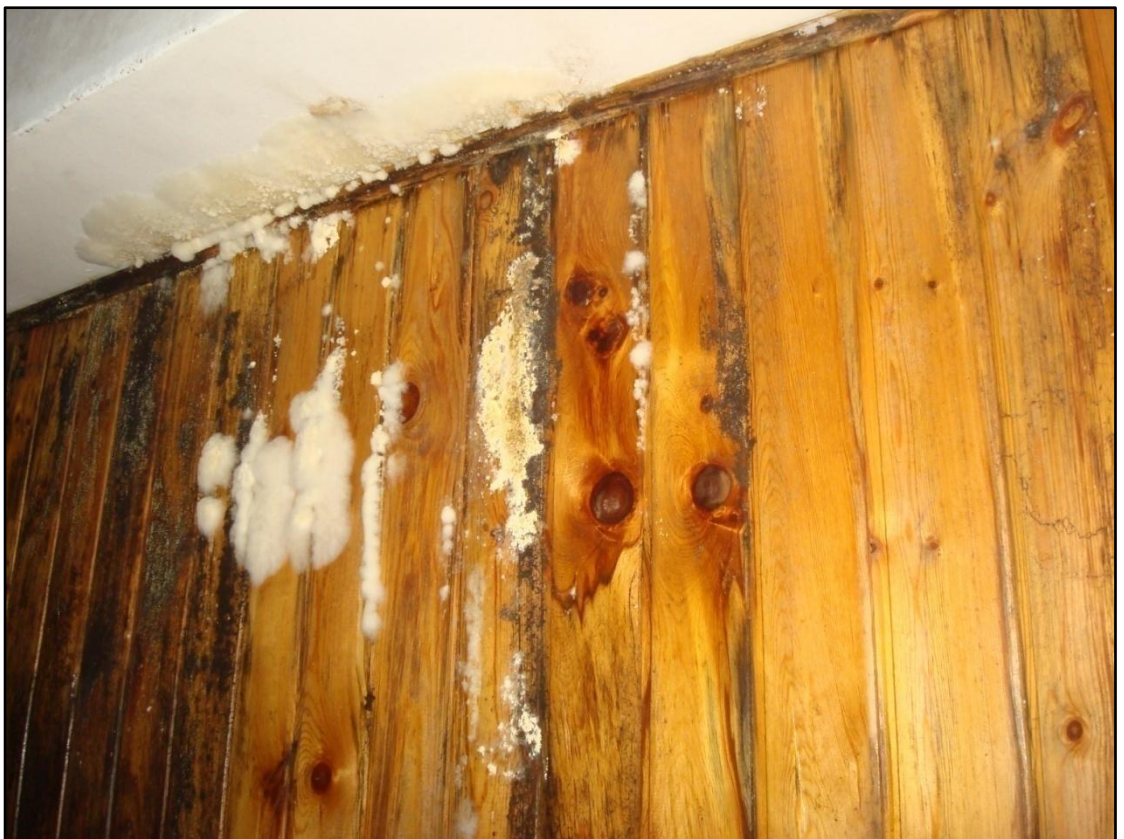
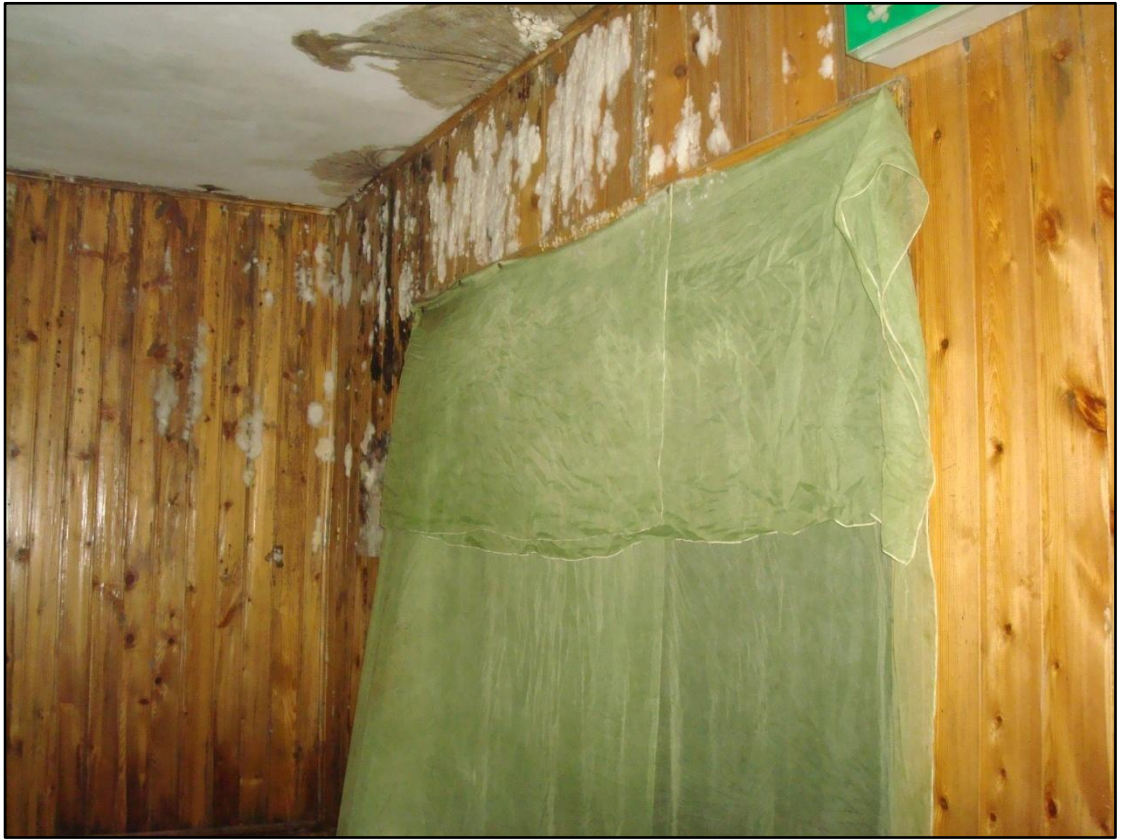
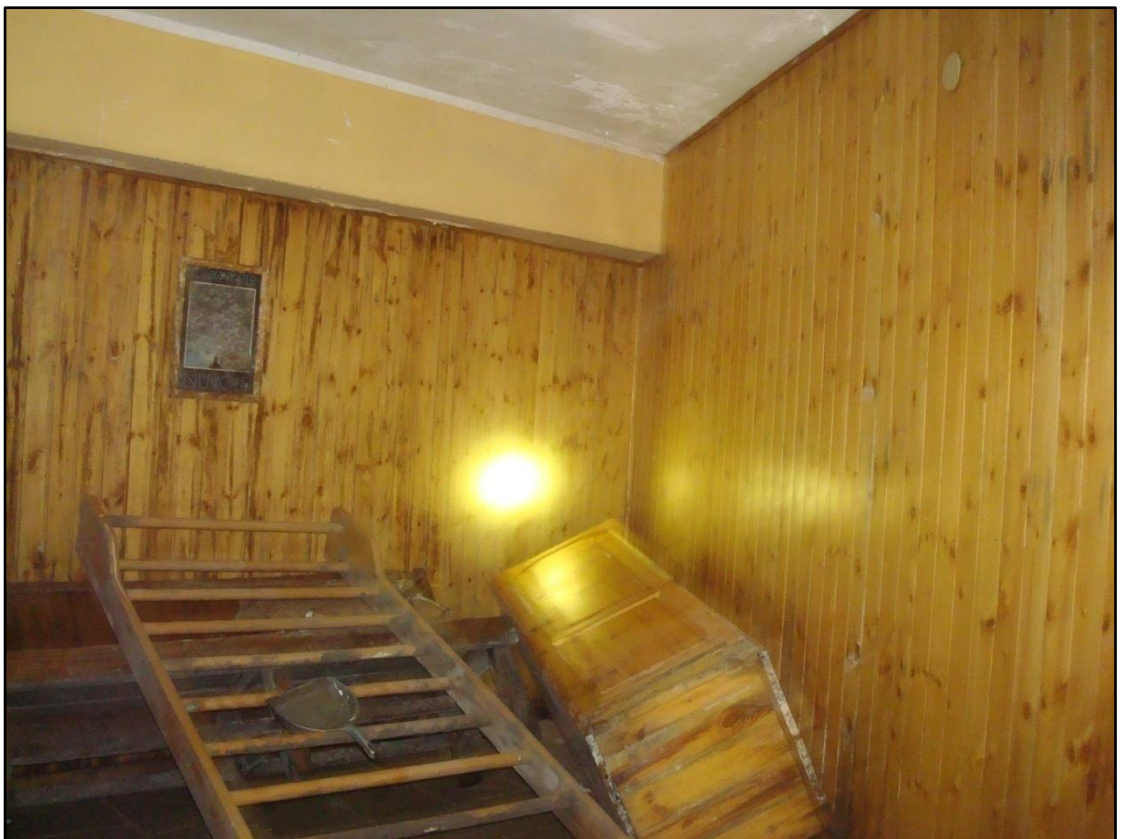
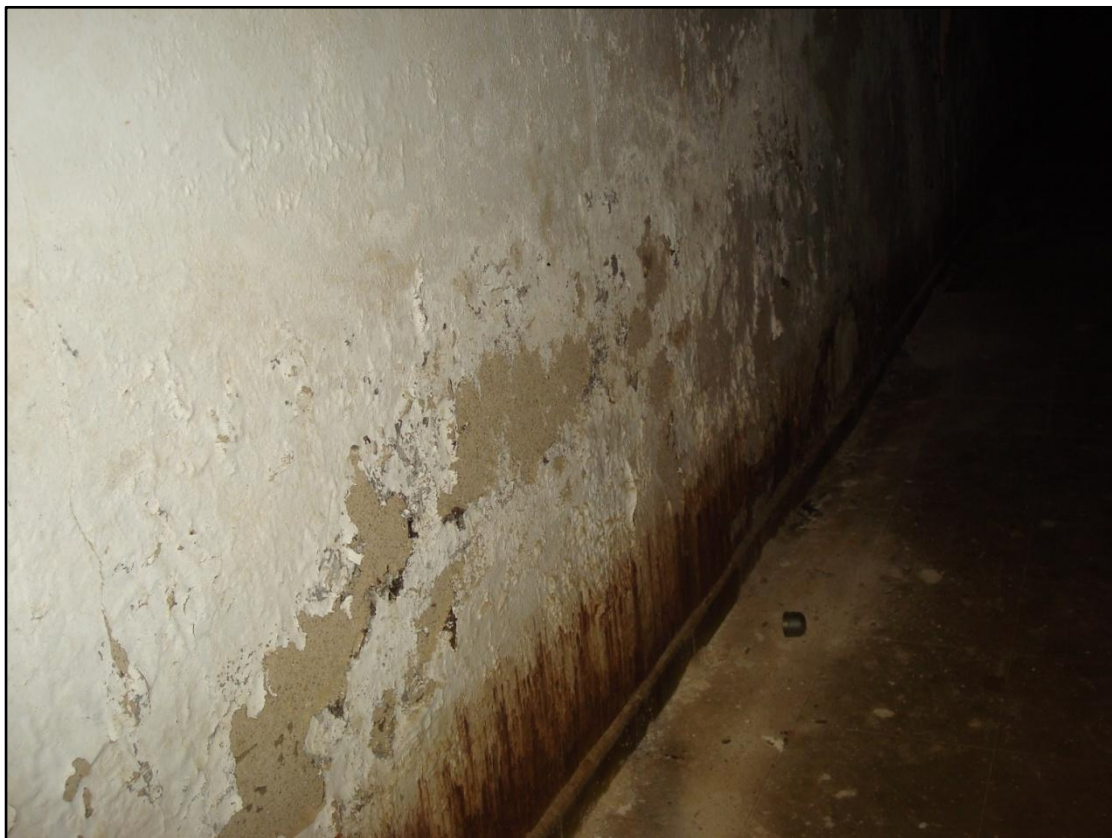
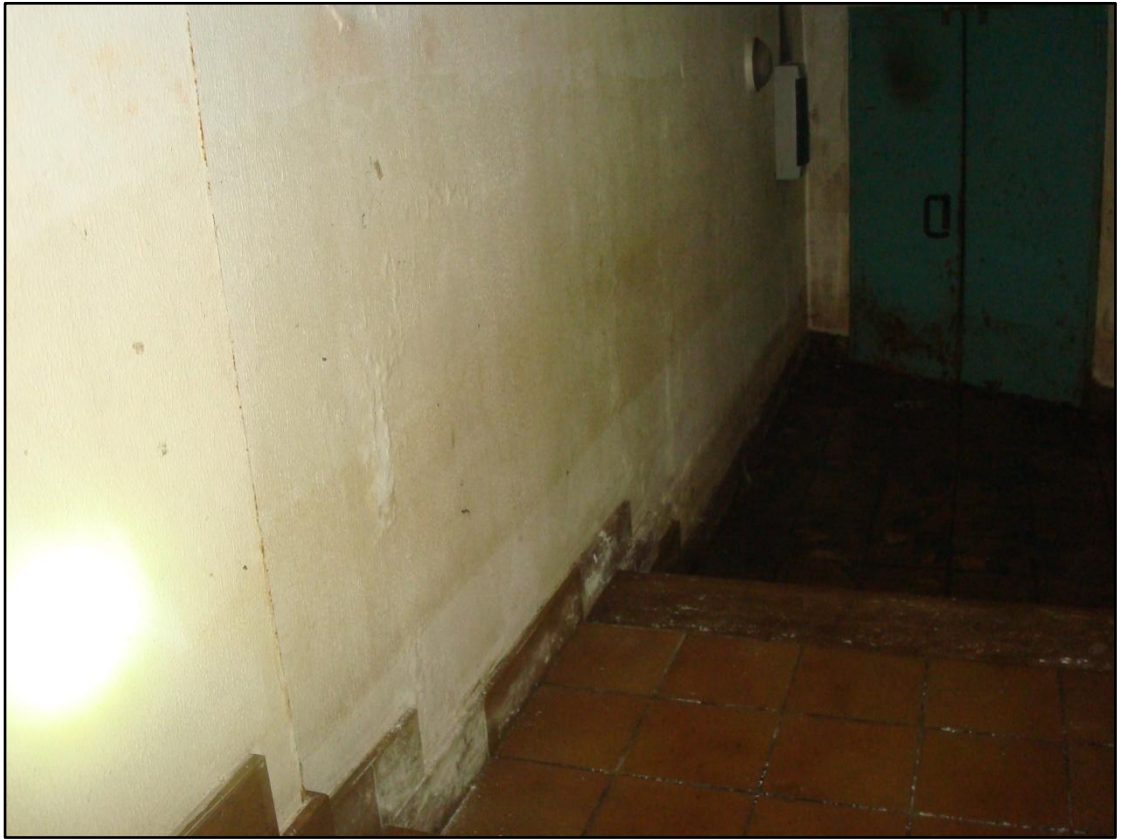
Particolare attenzione merita quanto rilevato nel locale cucina. Durante il sopralluogo effettuato in data 14 febbraio 2020 erano presenti tutti i macchinari necessari all'uso. Macchine del gas; lavelli e tavoli in acciaio, cappe di aspirazione e quant'altro. Al secondo sopralluogo tenutosi in data 21 ottobre dello stesso anno, tutti gli arredi della cucina erano stati asportati e l'intero locale si presentava in uno stato di totale degrado.

Viceversa il locale cucina versa in totale stato di abbandono. Al primo sopralluogo si era addirittura notato una perdita continua di acqua derivante dalla rottura di flessibili dei lavandini, umidità diffusa alle pareti con rottura delle tubazioni di aspirazione. Situazione che si è aggravata nel tempo e dopo il furto degli arredi.

Si è inteso allegare una documentazione fotografica più consistente per meglio evidenziare lo stato di degrado della parte di immobile che ci interessa.

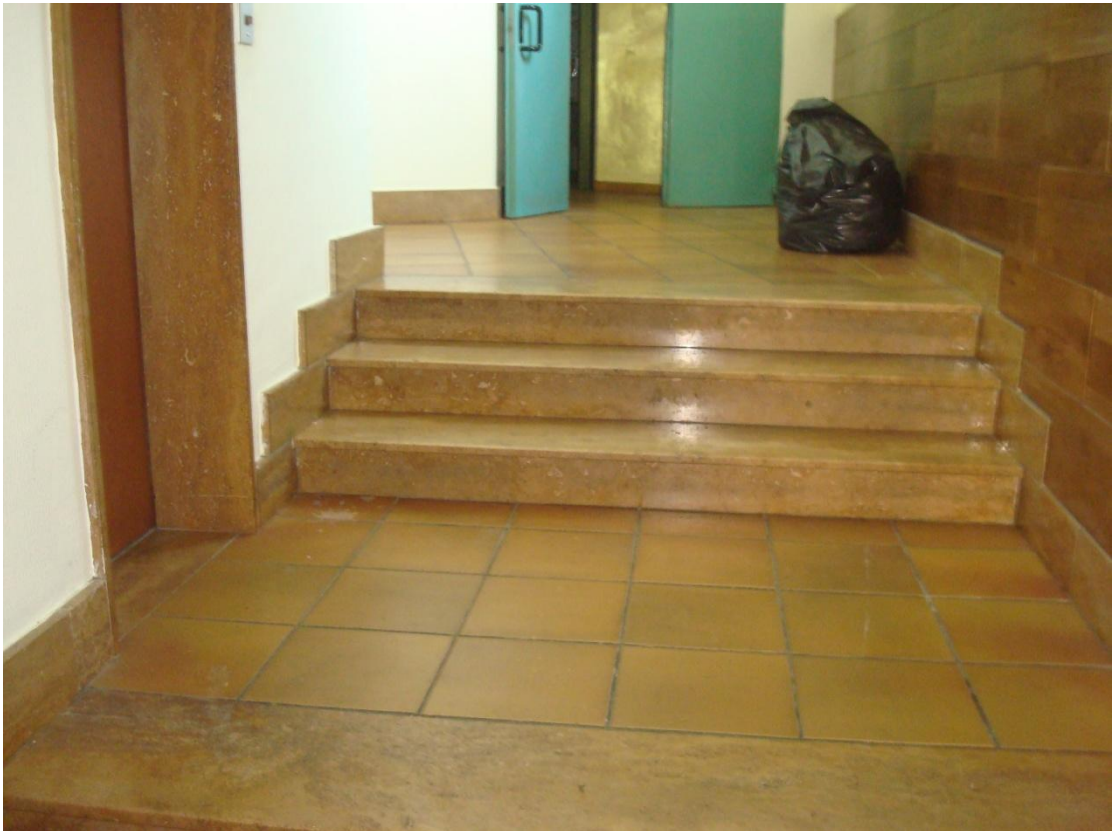
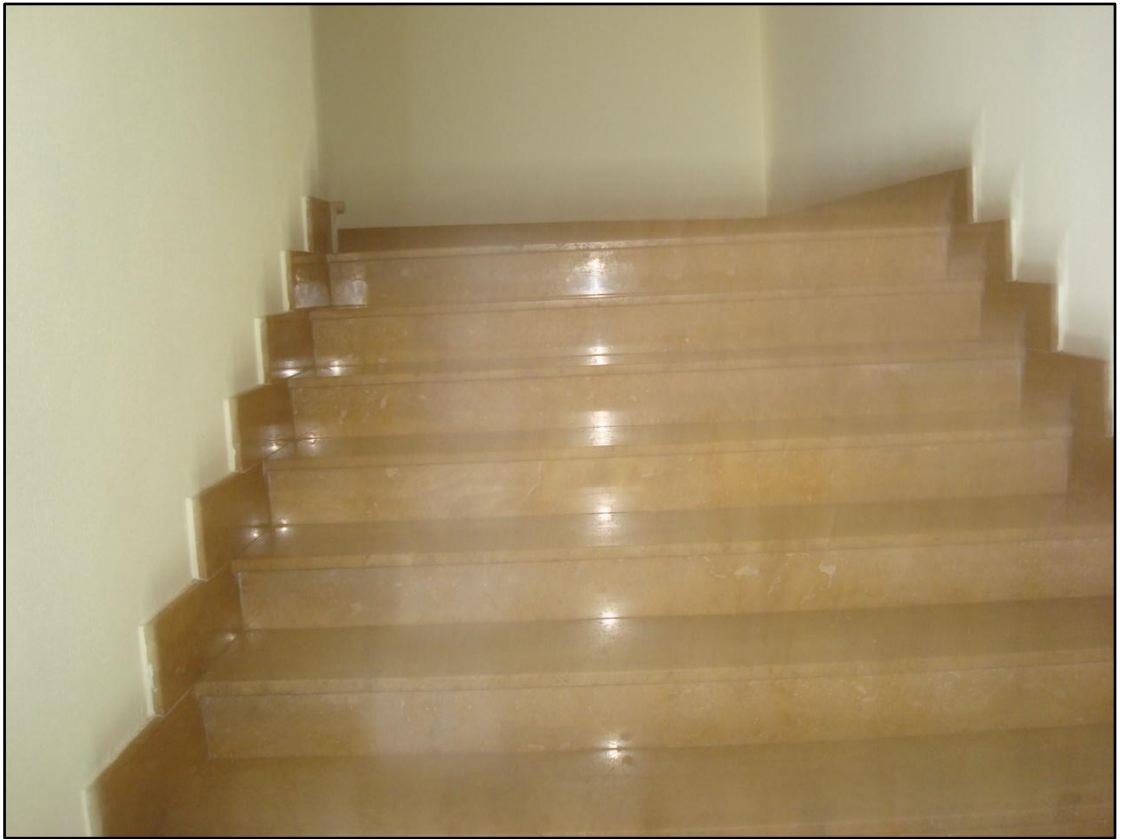
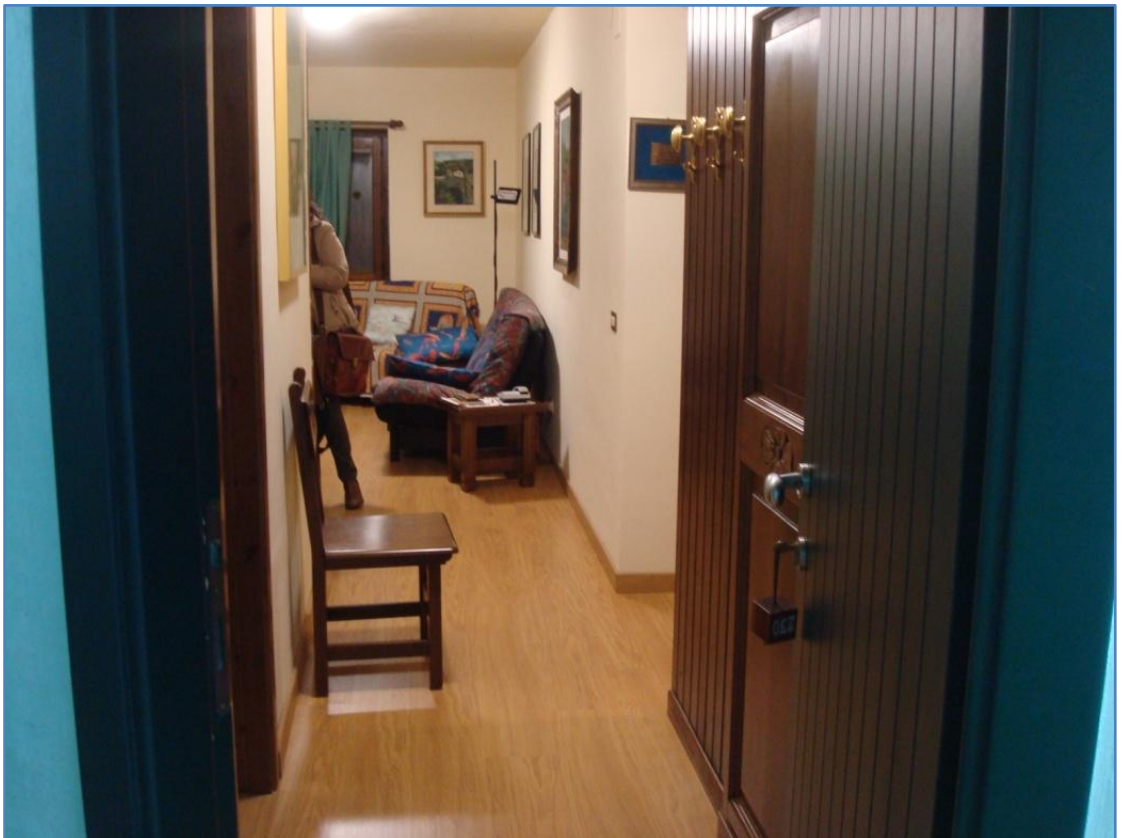
Alcune camere, come indicato nelle relative schede, hanno la porta scardinata, altre presentano umidità alle pareti derivante da perdita di acqua al piano superiore, mentre altre sono semplicemente in stato di disordine.

Dalla nutrita documentazione fotografica delle pagine seguenti si ha una chiara visione dello stato d'uso.
