TRIBUNALE CIVILE DI PALMI

Fallimento n° 18/2014 PEGASO Srl

Fallimento n° 13/2018 MAGARA Srl

RELAZIONE DI CONSULENZA TECNICA

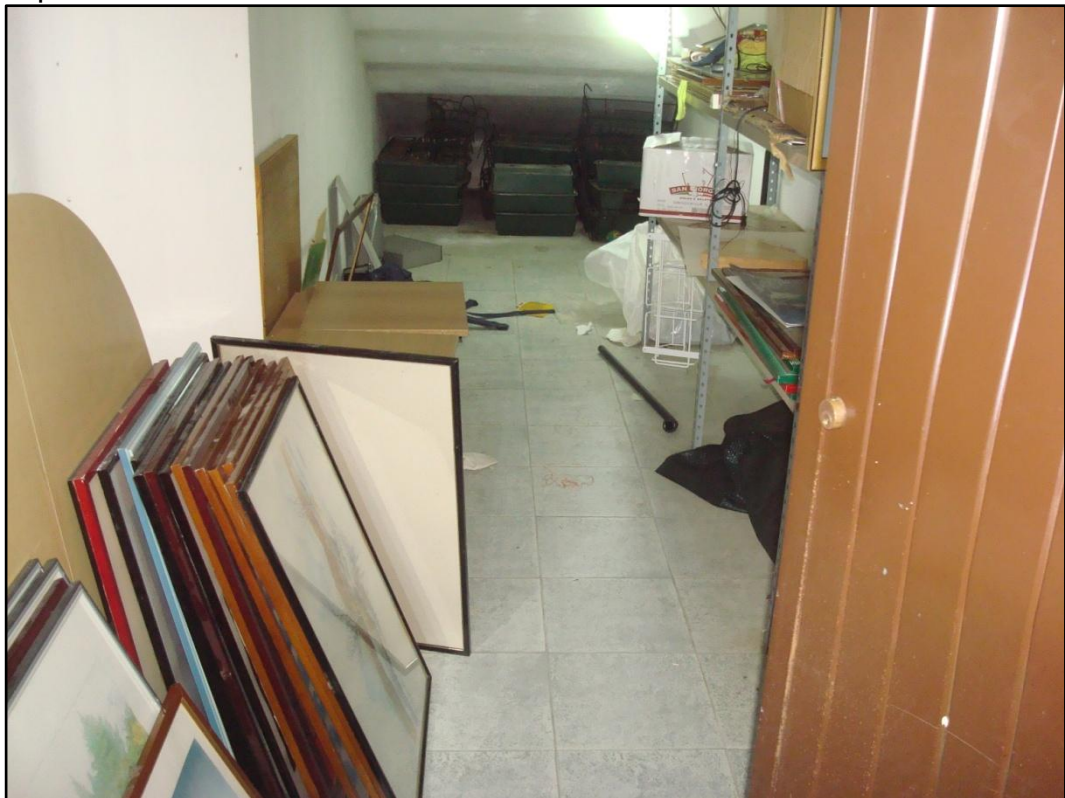
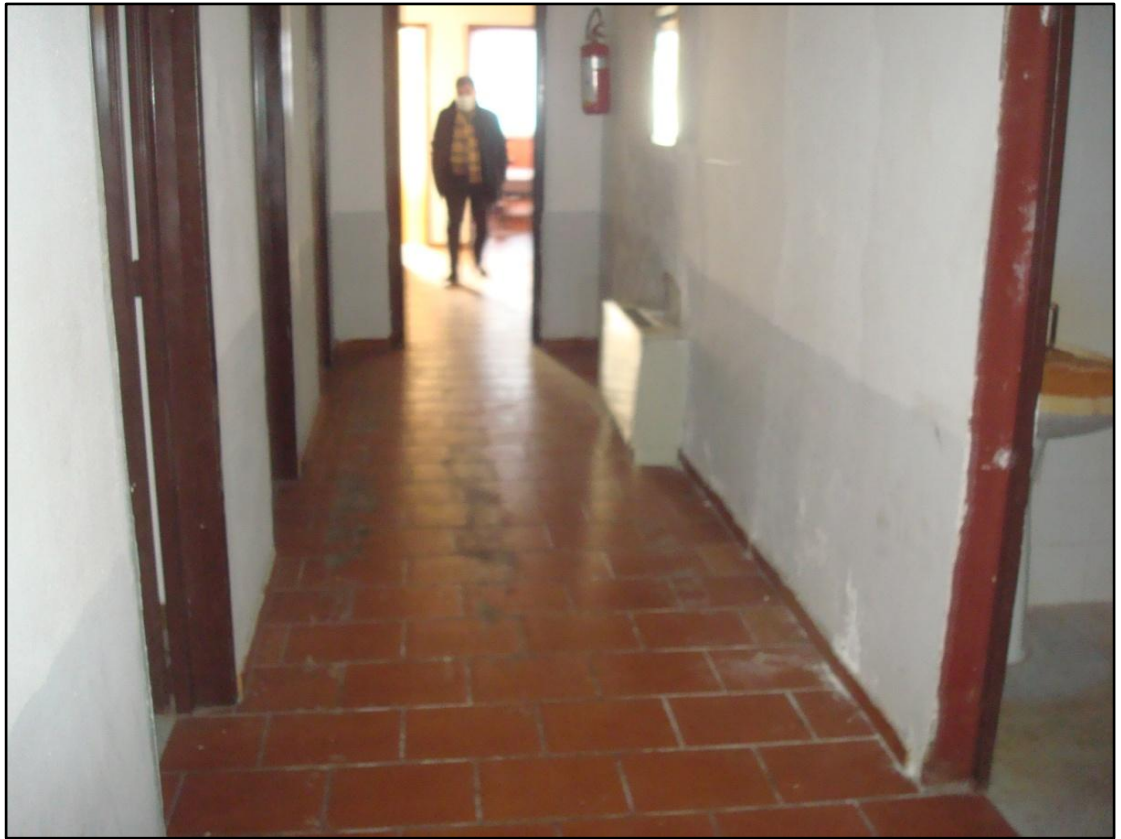
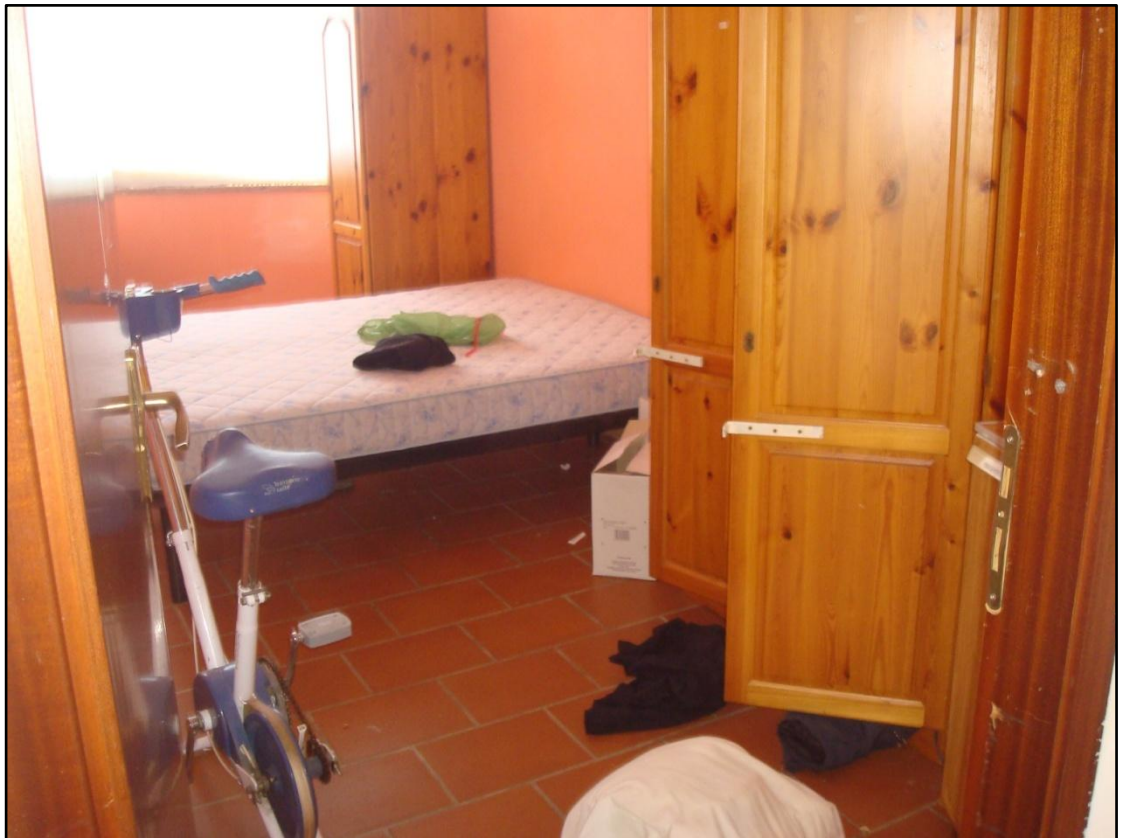
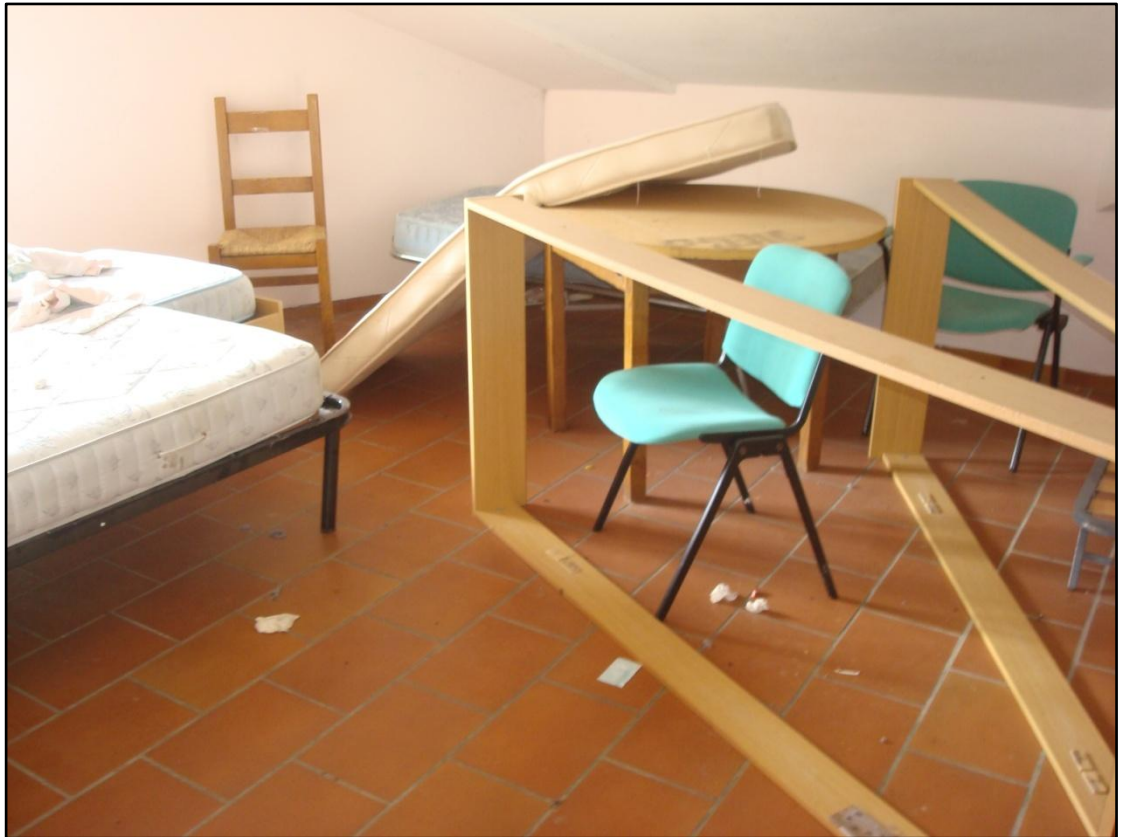
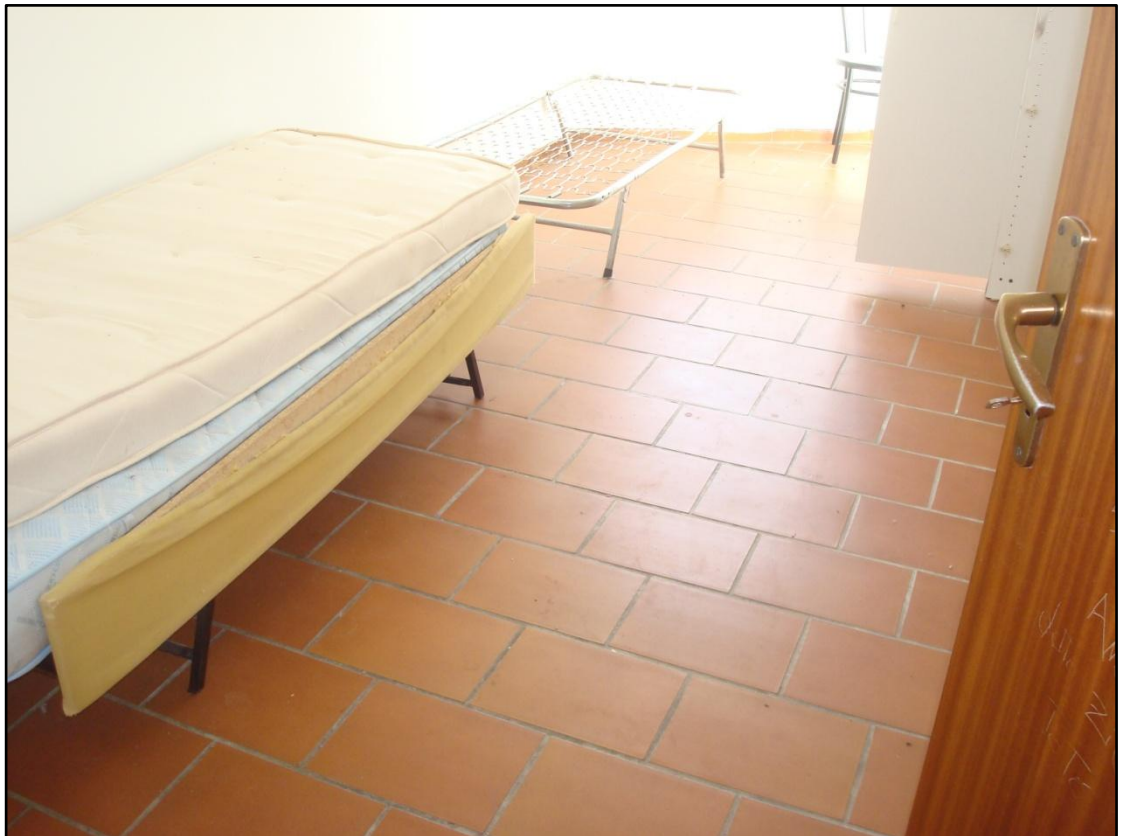
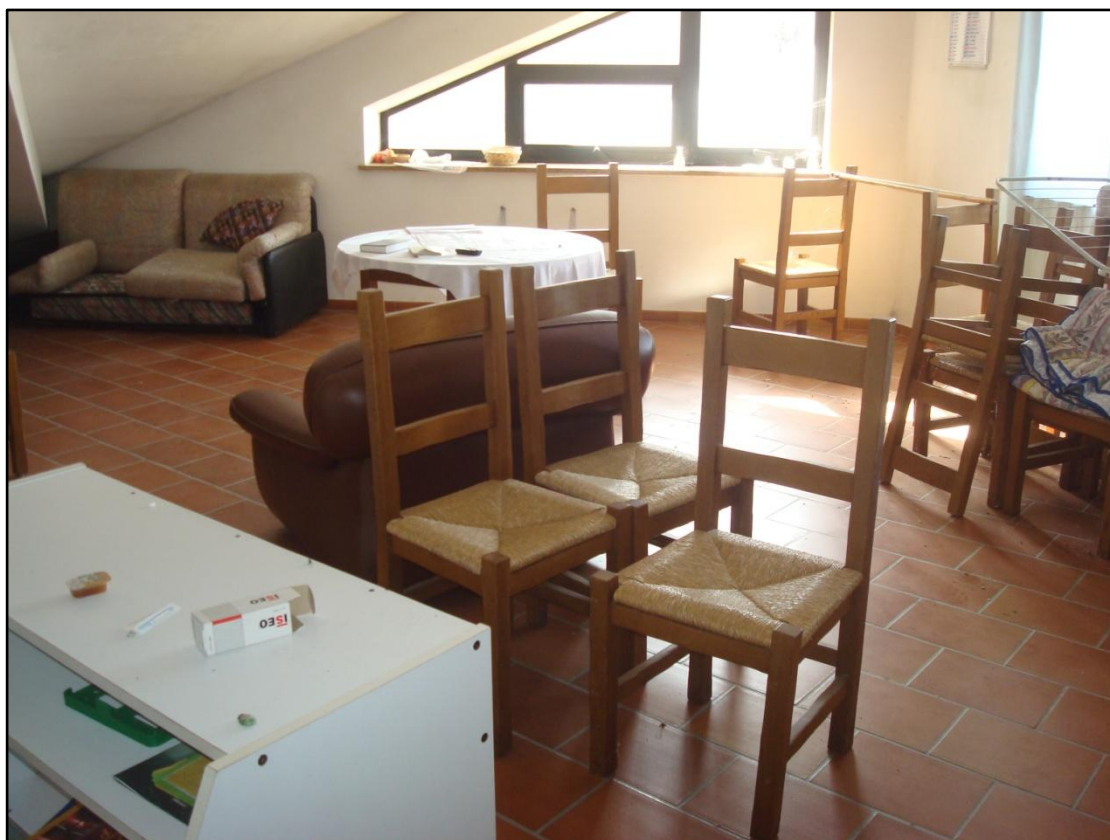
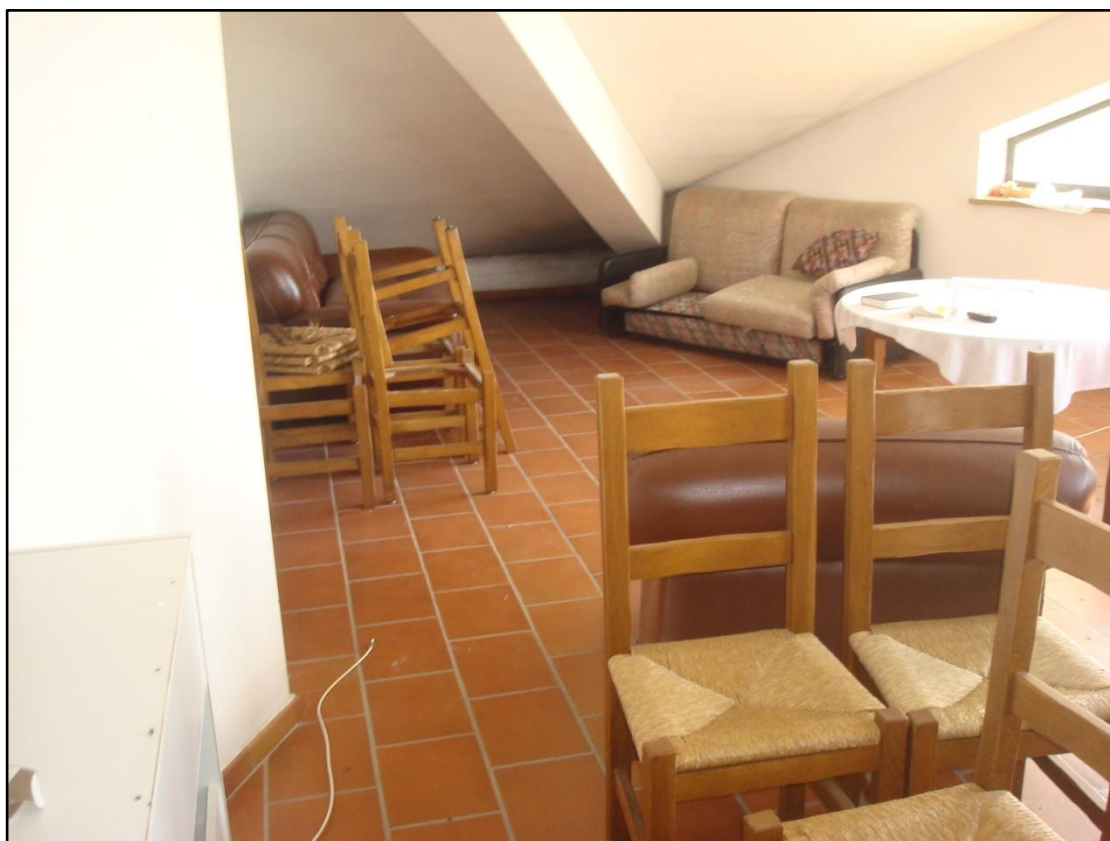
La documentazione fotografica ritrae alcuni depositi, gli ambienti destinati ad abitazione, pl locale destinato a sala conferenze e quelli che dovevano essere gli impianti.

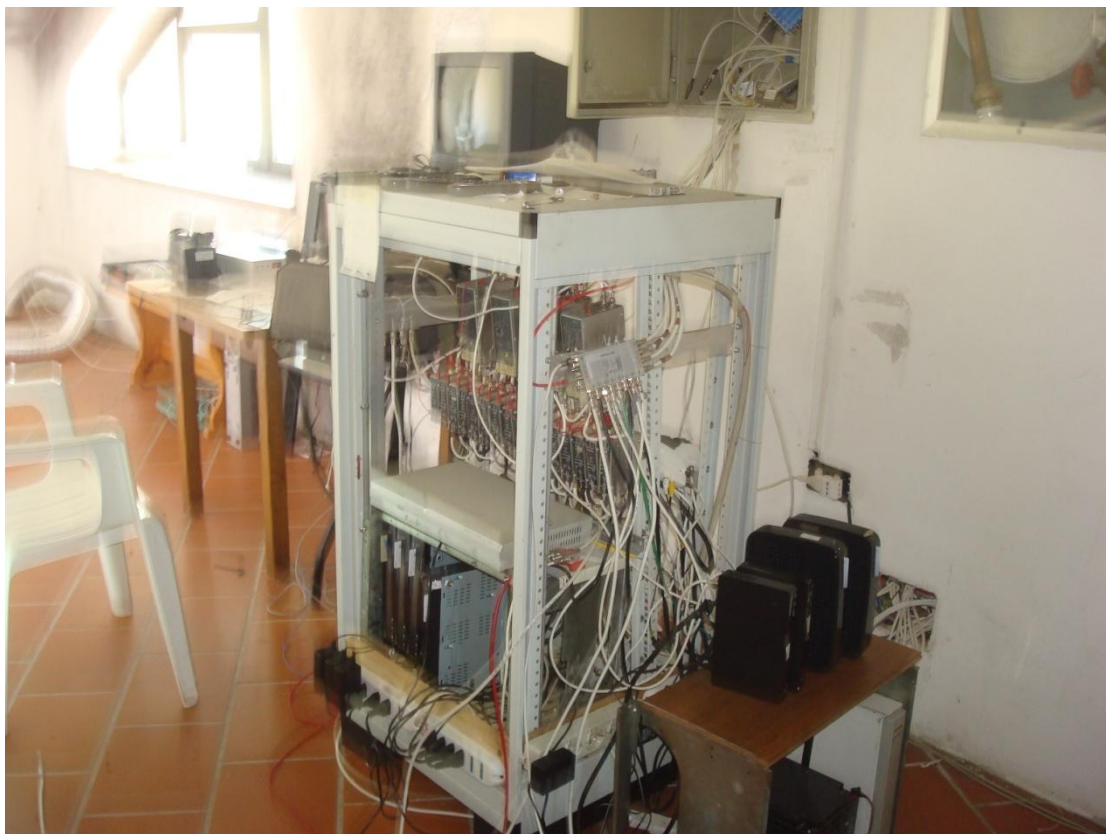
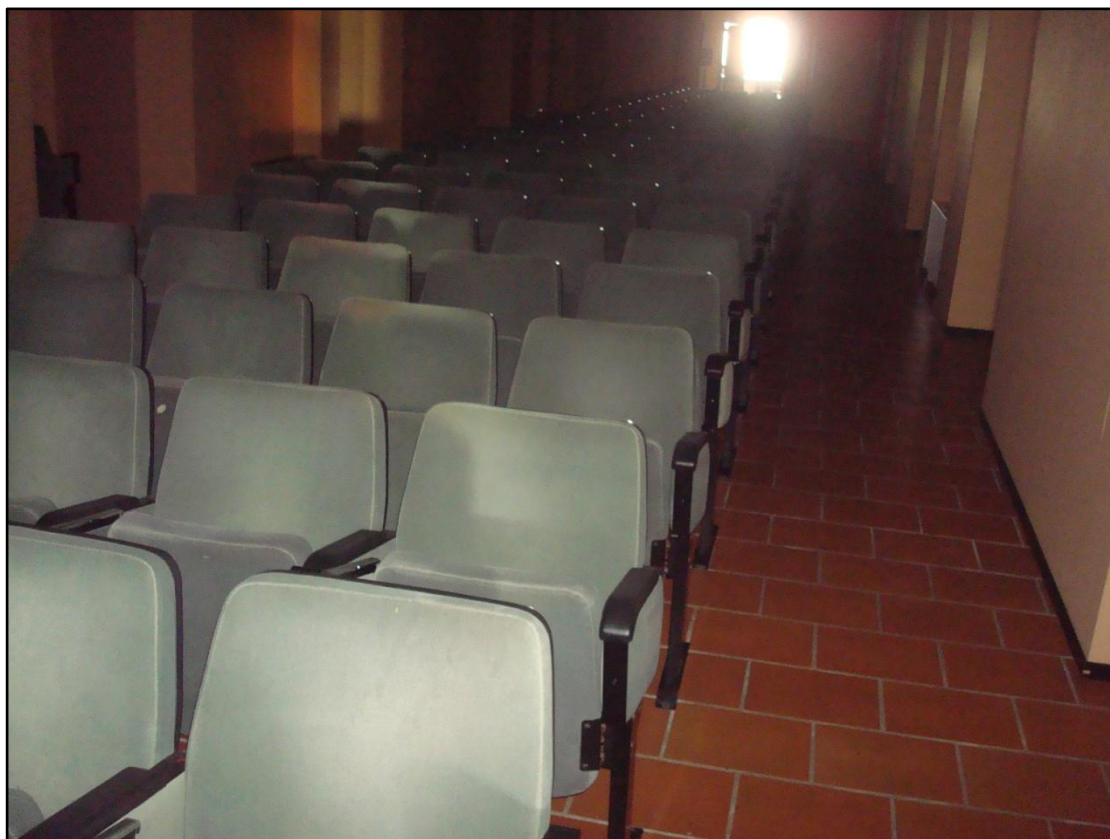
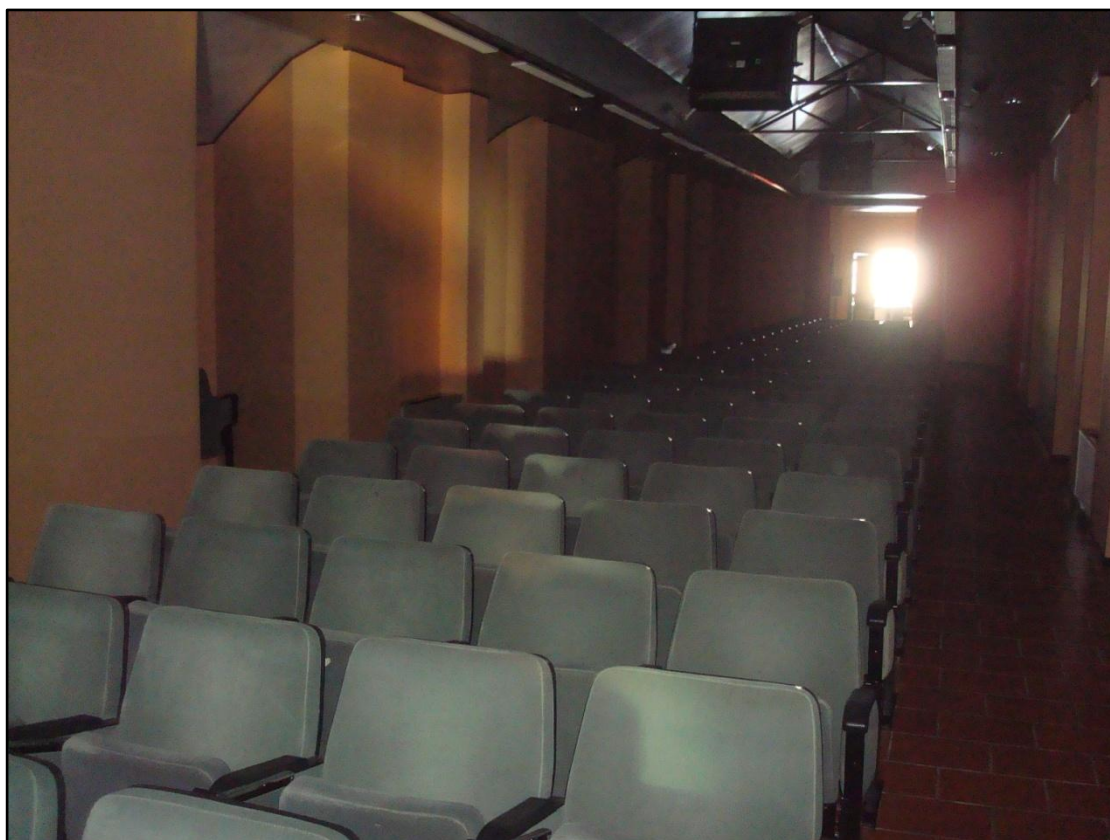
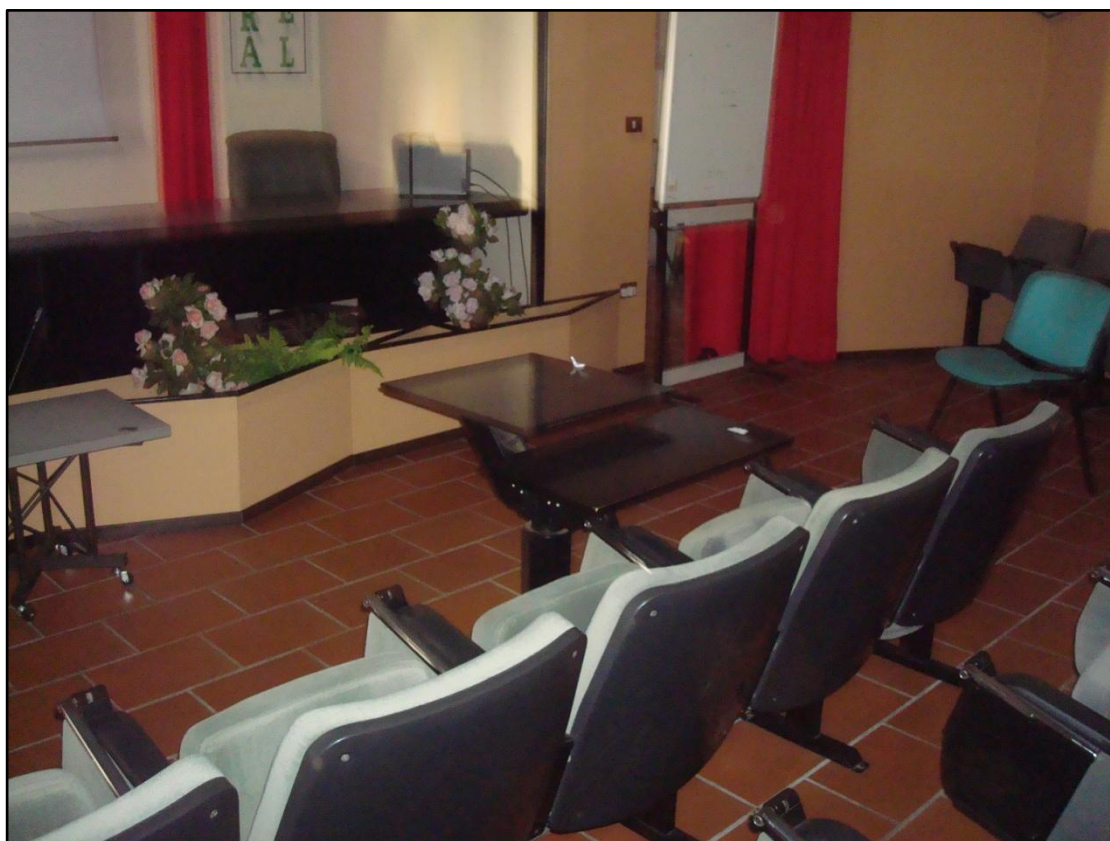
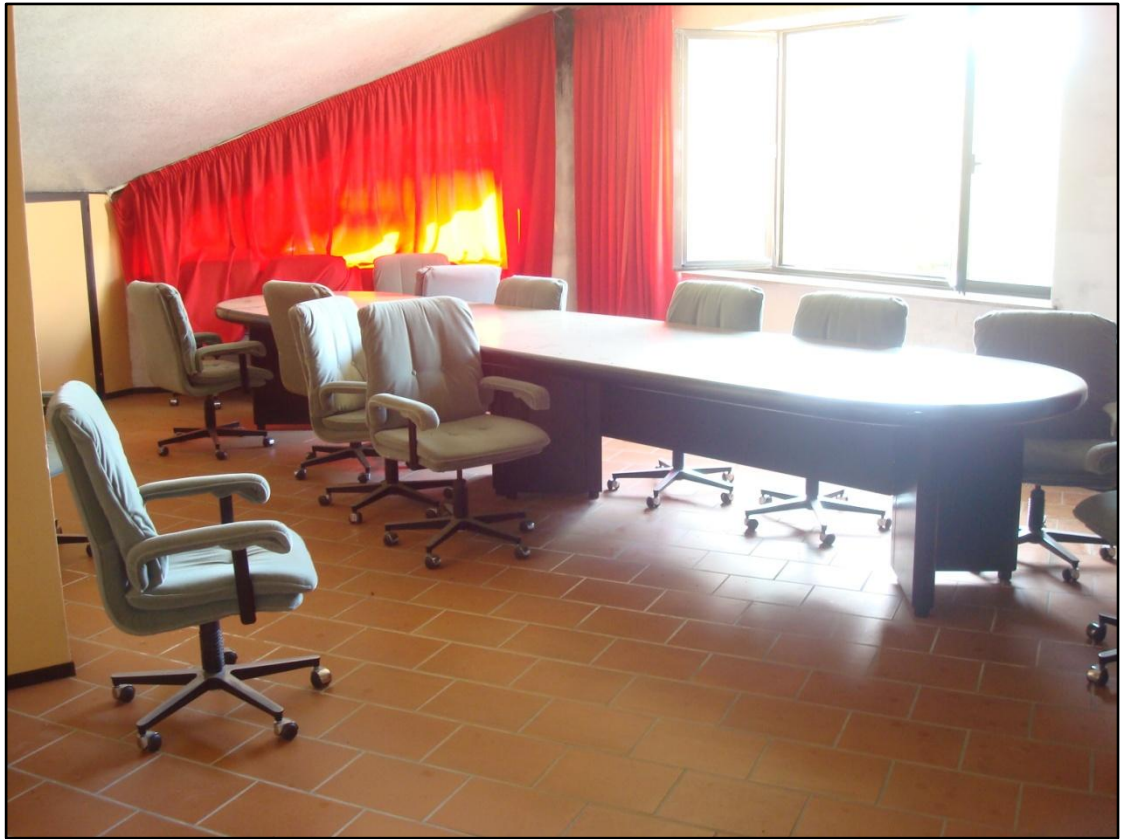
Sala convegni

Il corpo centrale – corpo B – è invece destinato a sala convegni oltre a delle salette più piccole, locali tecnici e locali di sgombero. La sala convegni è munita di sedie disposte su file parallele. Gli impianti microfonic sono in pessimo stato di manutenzione, se non addirittura mancanti di alcune parti essenziali che ne impediscono il funzionamento.

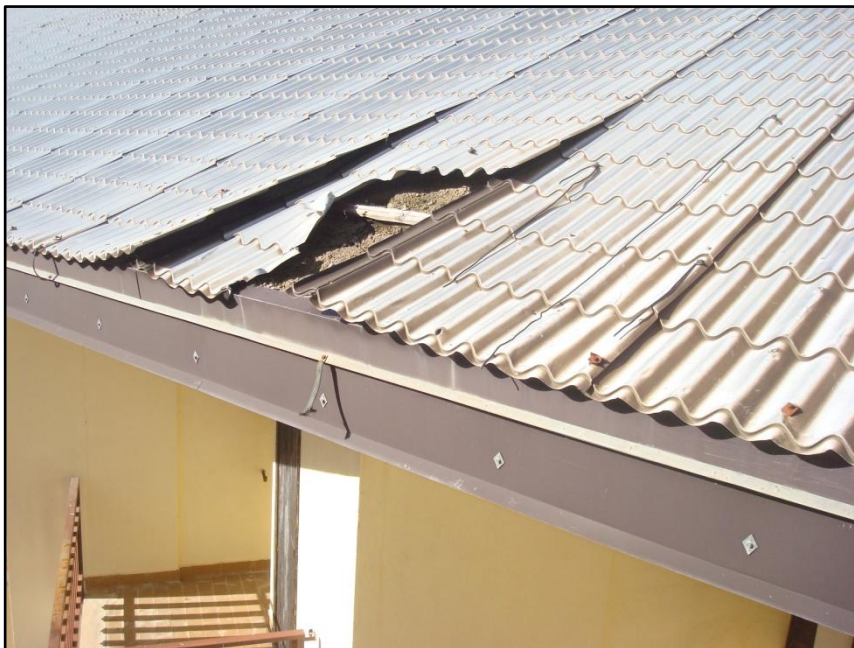
Particolare attenzione va posta alle condizioni generali di manutenzione del fabbricato.

È mancata negli ultimi anni qualunque tipo di manutenzione ordinaria relativa alle parti esterne dell'immobile. La

lamiera grecata di copertura, da quanto si è potuto verificare, in un punto risulta divelta.

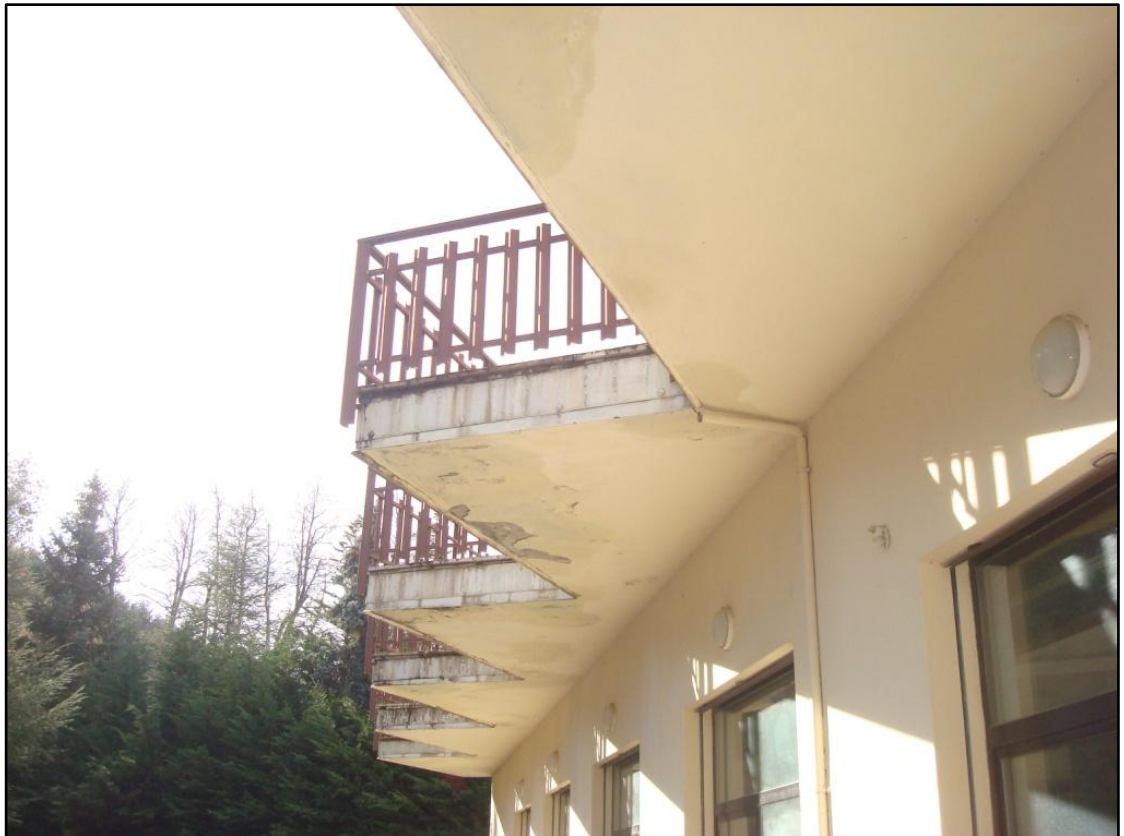
Anche i sottobalconi non sono stati oggetto di alcun tipo di intervento manutentivo. La foto seguente descrive la situazione all'esterno del corpo B,

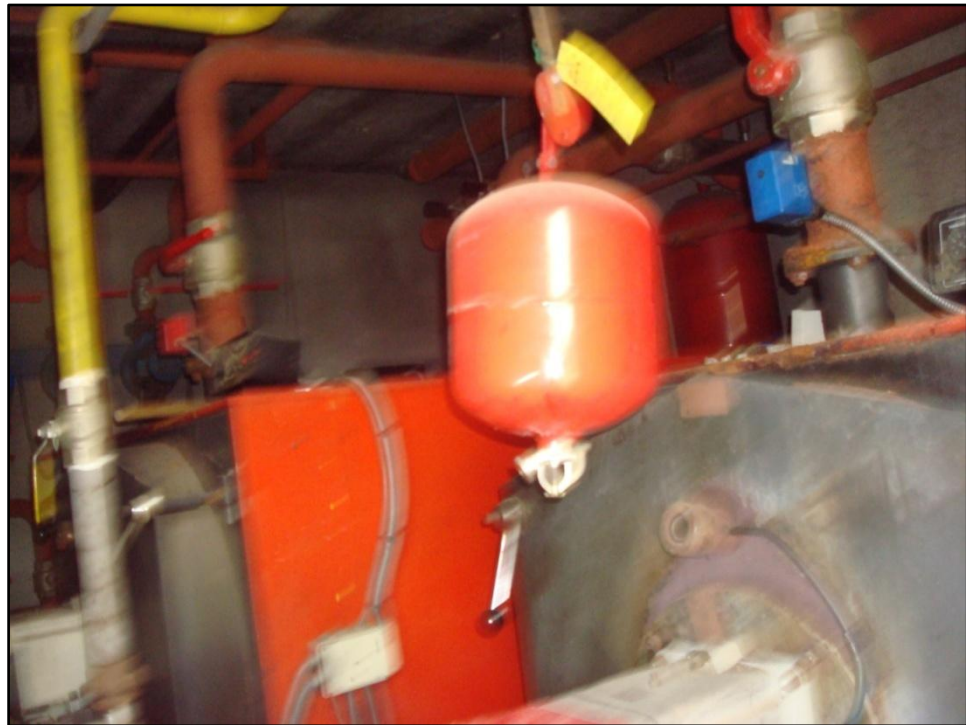
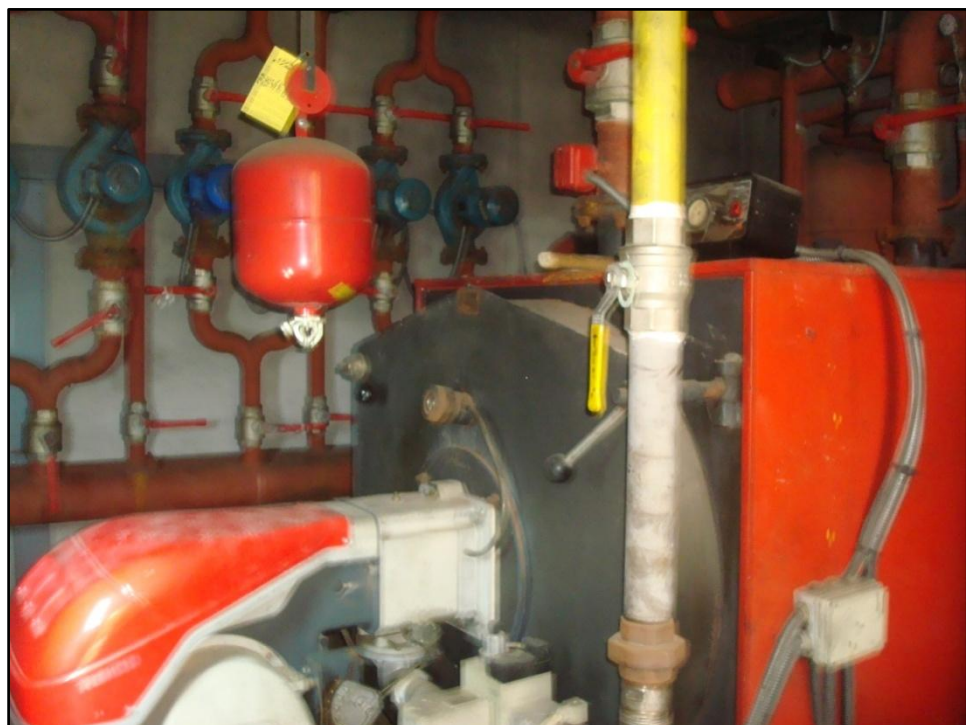
La verifica visiva dell'impianto di riscaldamento ha portato all'accertamento della presenza di due bruciatori di recente installazione rispettivamente di 6.500 e 3.400 calorie.

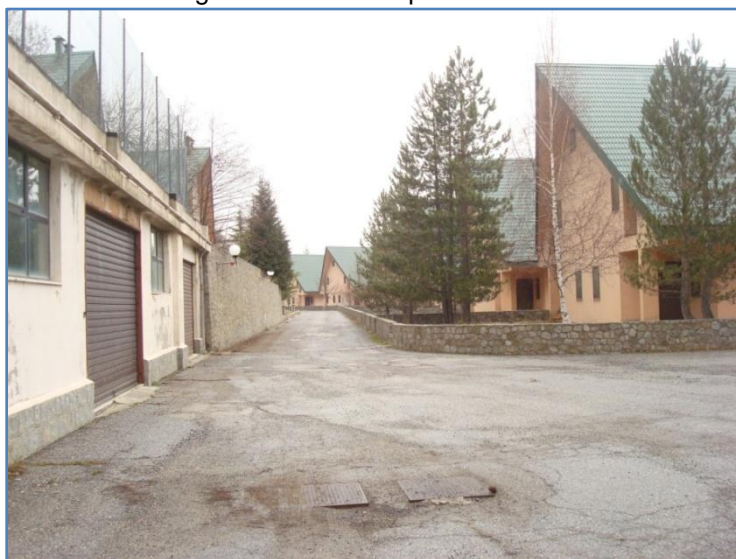
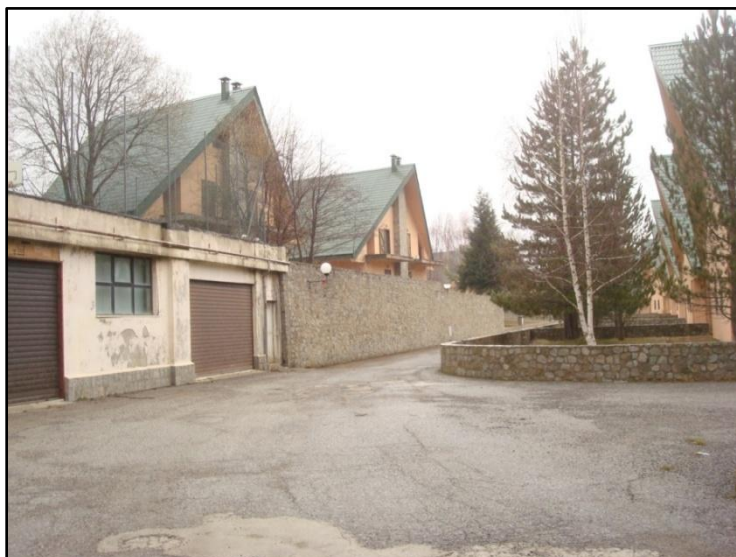
- Ingresso ai locali deposito -

I prospetti sono semplicemente intonacati, così come intonacati al rustico, sono le pareti interne.

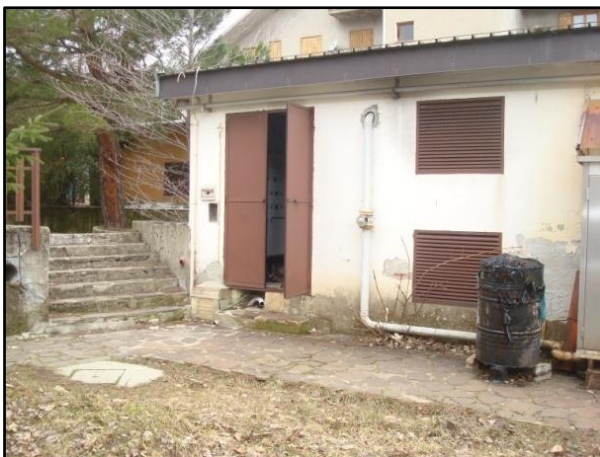
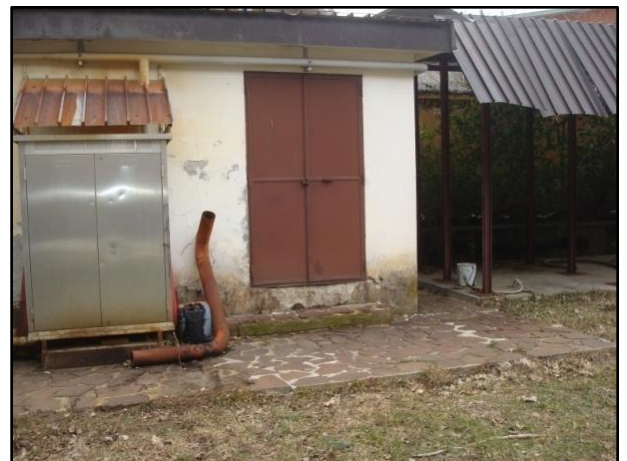
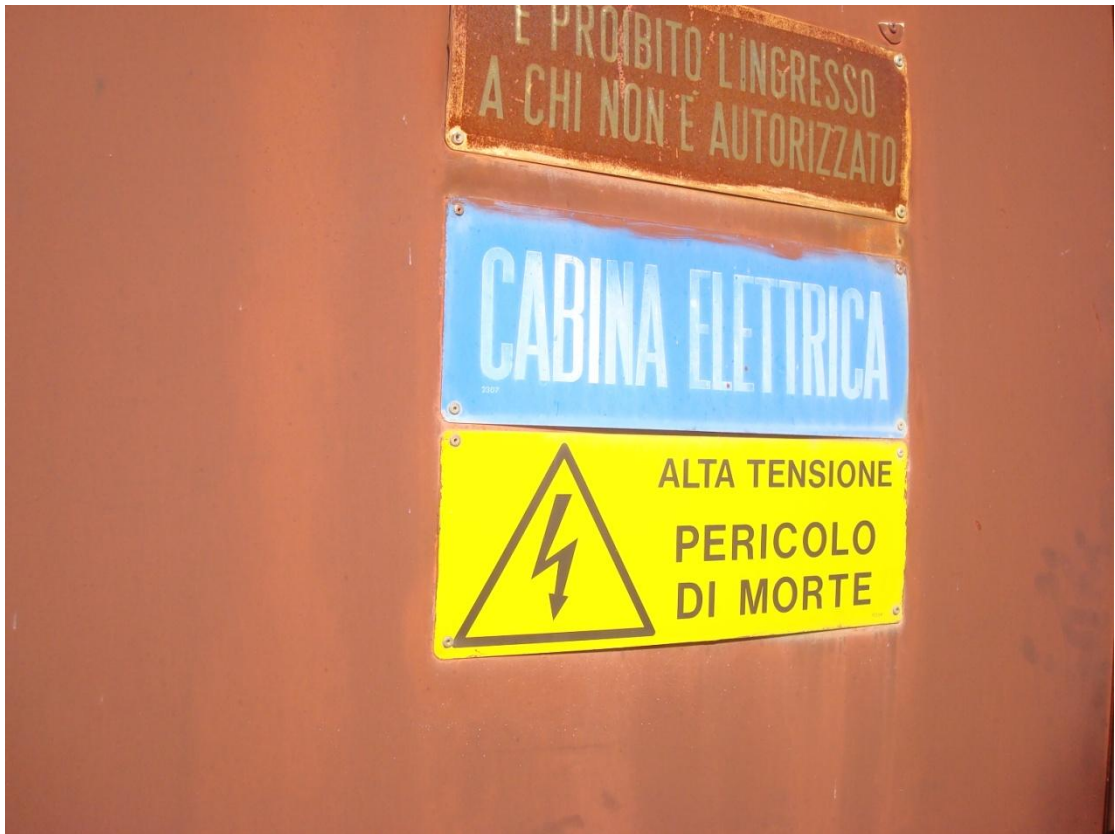
A completamento della descrizione degli immobili di proprietà Pegaso srl è opportuno citare la presenza nel complesso residenziale, di una cabina elettrica e della centrale termica. La documentazione fotografica ritrae i locali interessati.

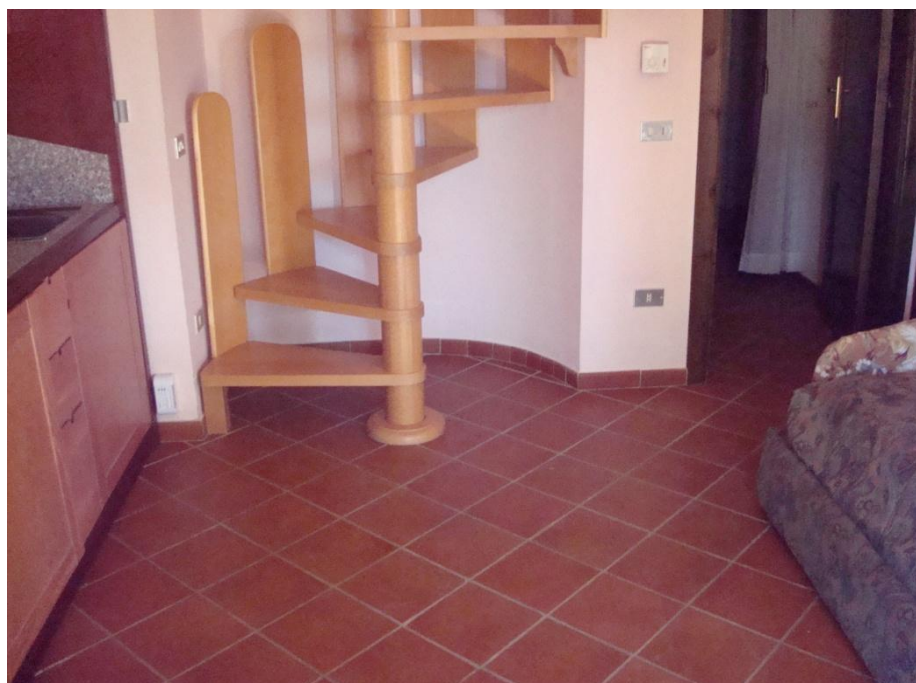
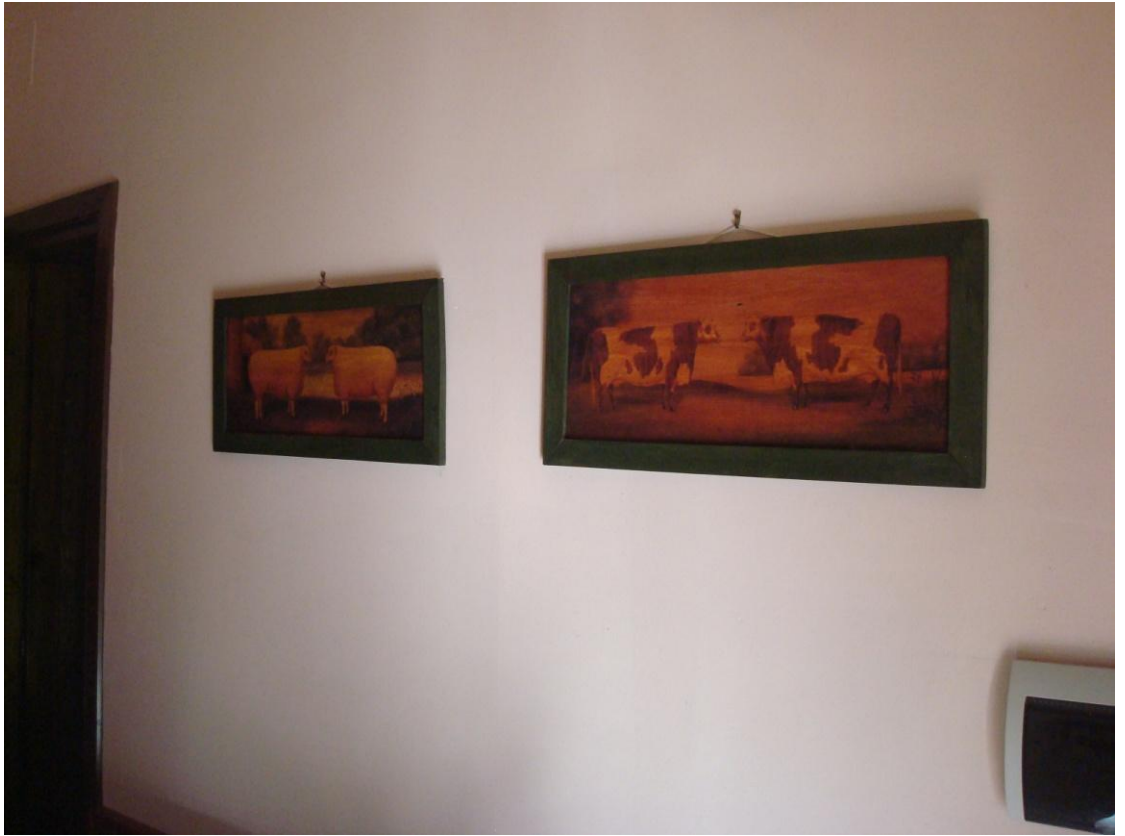
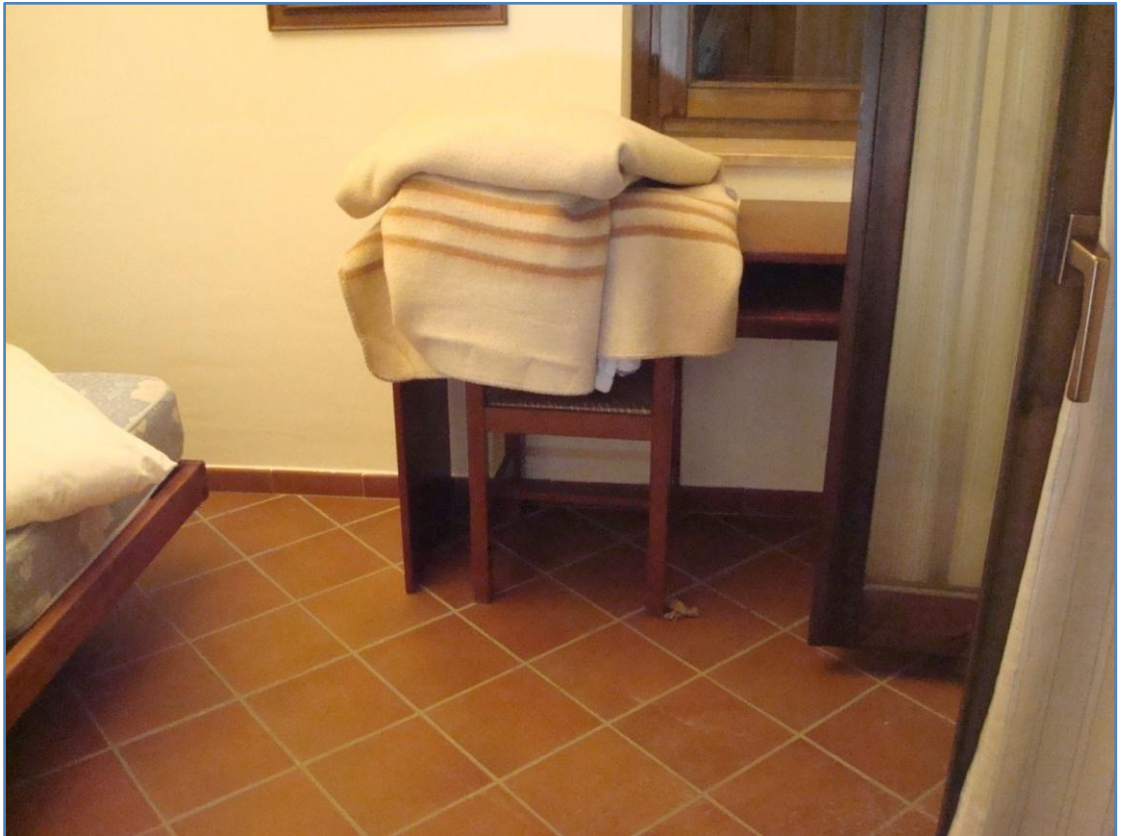
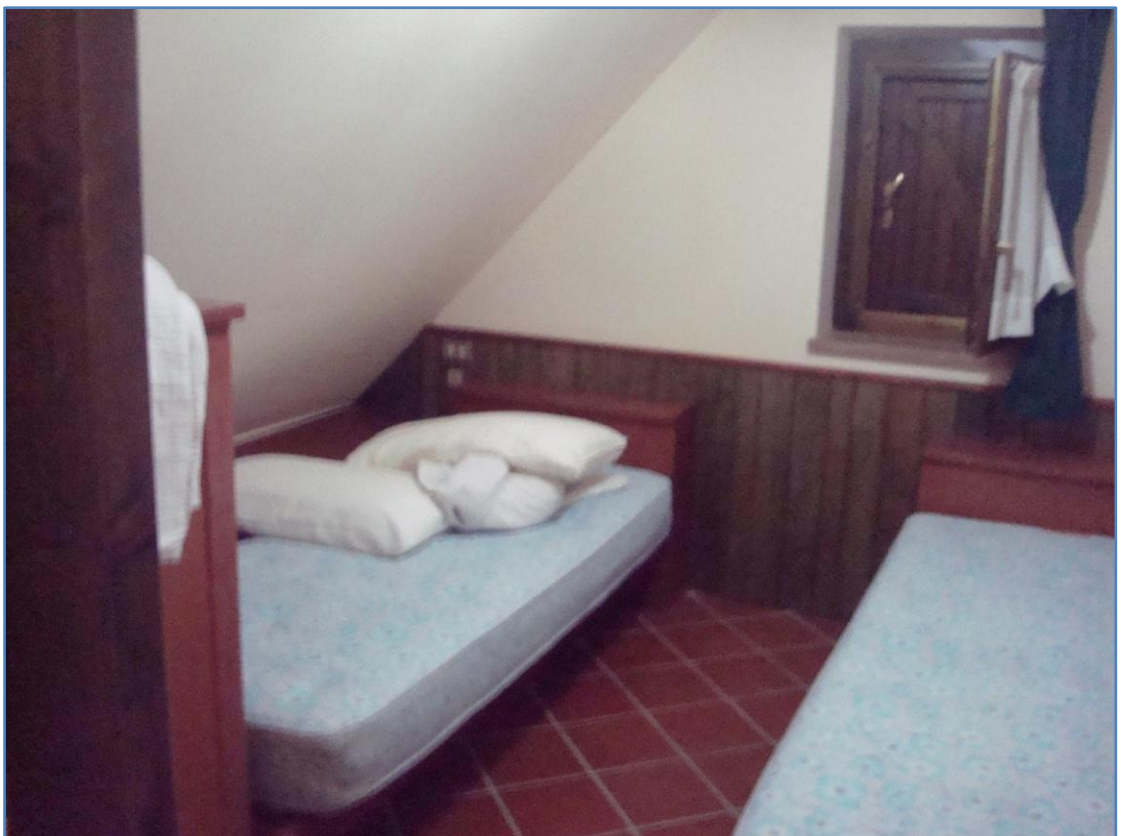
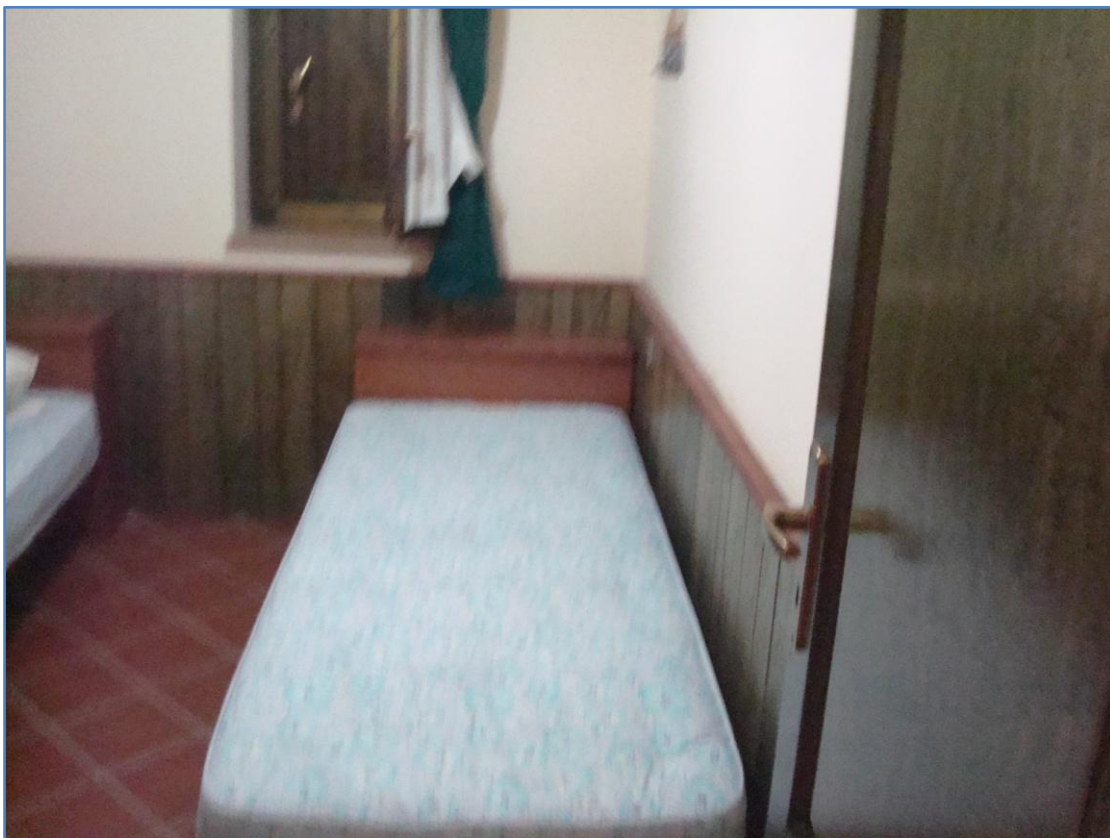
Anche le rifiniture interne sono tutte dello stesso tipo. I pavimenti sono in gres porcellanato. I rivestimenti dei bagni sono in mattonelle di ceramica monocottura; infissi interni in legno tamburato con struttura cellulare a nido d'ape. Le unità immobiliari al piano primo (secondo f.t), alle quali si accede in modo indipendente tramite una scala a due rampe con struttura in acciaio e gradini in grigliato metallico, hanno una scala interna a chiocciola di collegamento con il piano sottotetto.

La documentazione fotografica che segue permette una migliore visione degli interni.

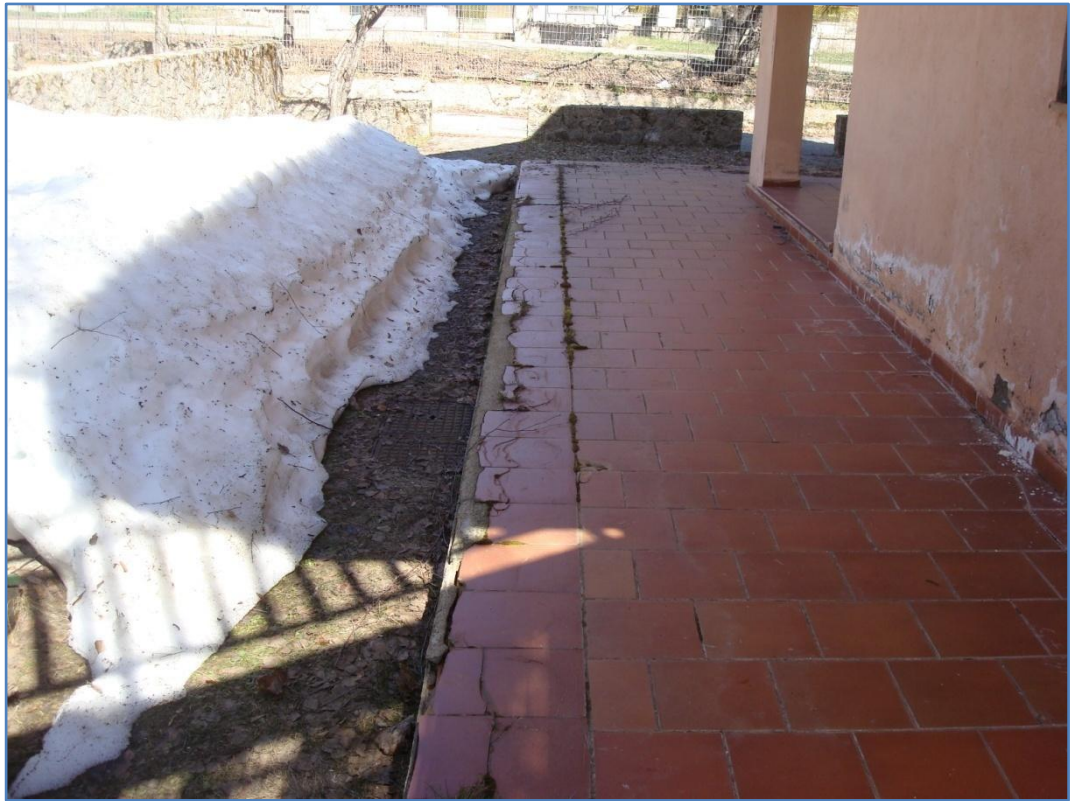
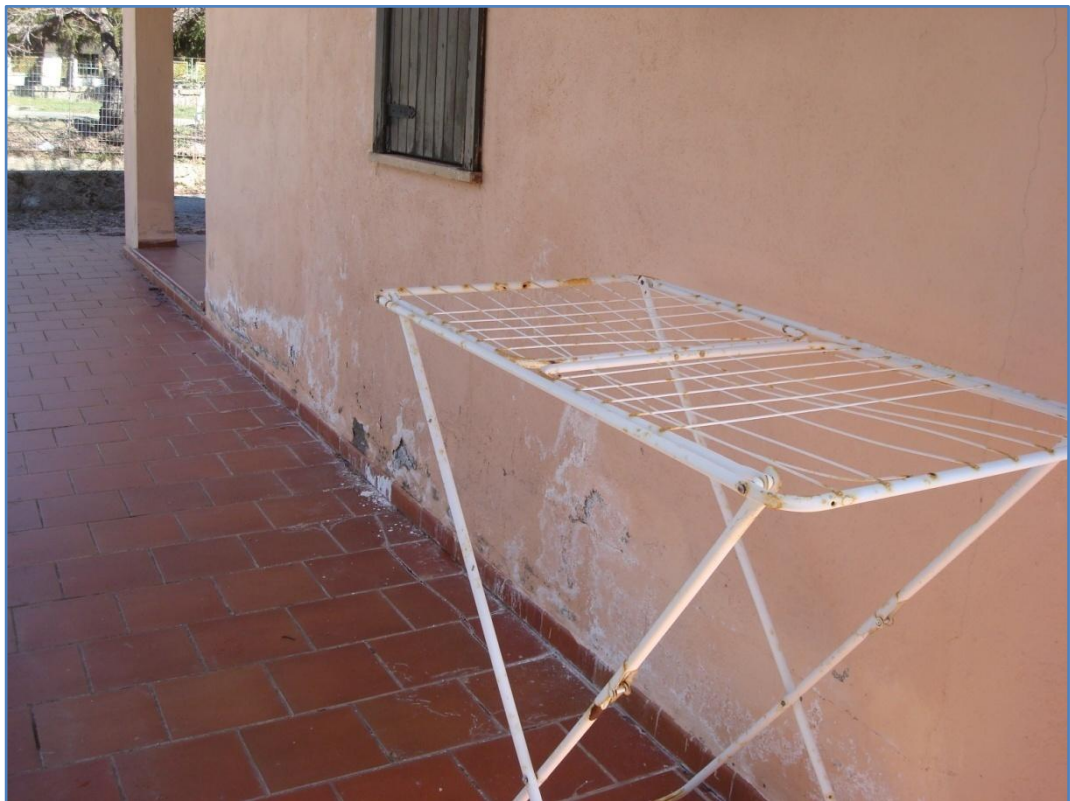
All'esterno di alcune villette bisogna intervenire sugli intonaci e sulla pavimentazione del marciapiede perimetrale.

Le foto seguenti danno la visione di quanto sopra scritto.
