TRIBUNALE CIVILE DI PALMI

Fallimento n° 18/2014 PEGASO Srl

Fallimento n° 13/2018 MAGARA Srl

RELAZIONE DI CONSULENZA TECNICA

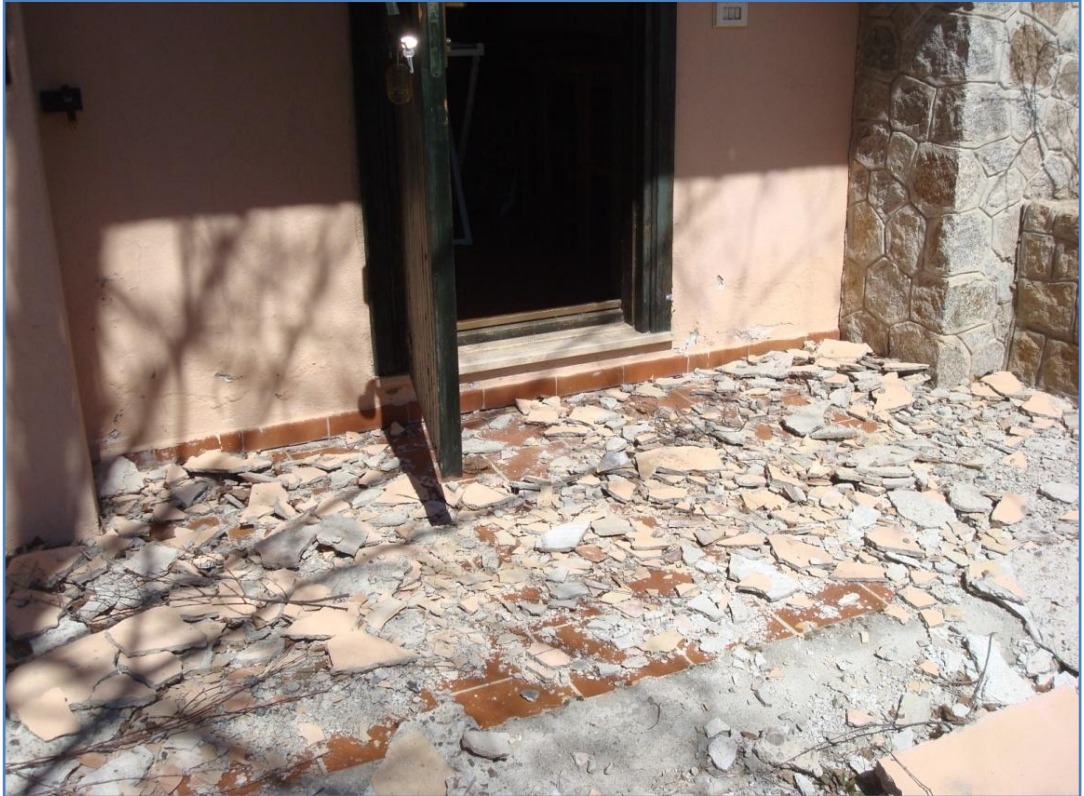
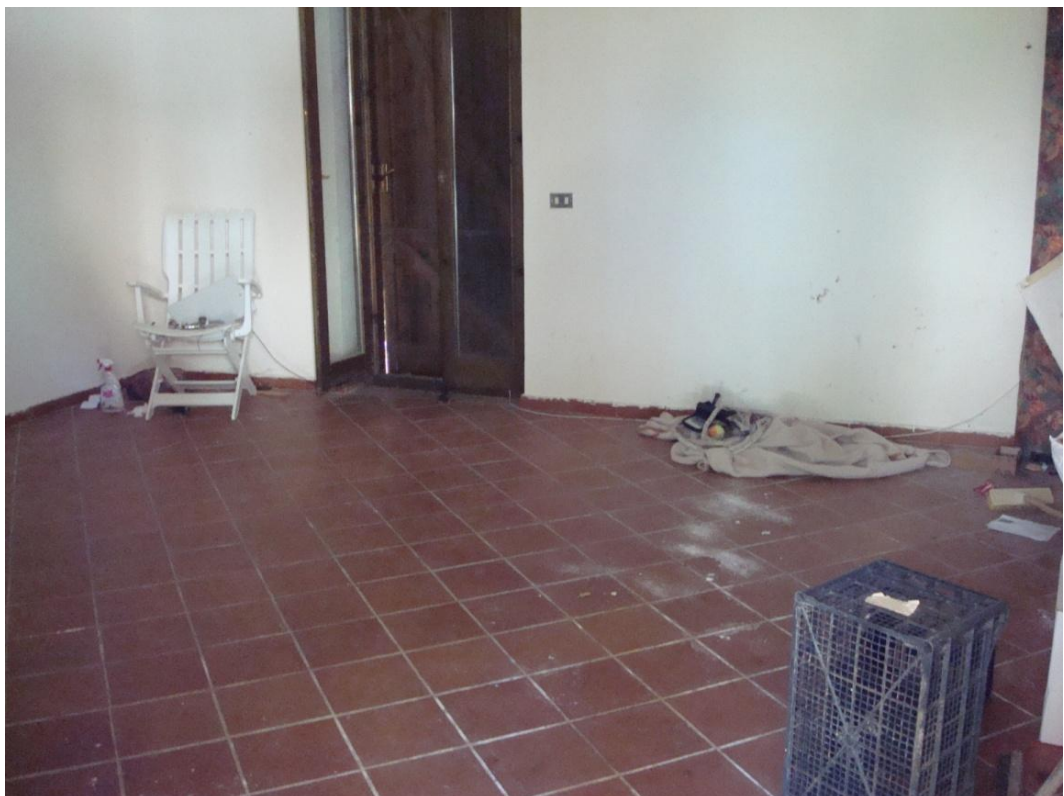
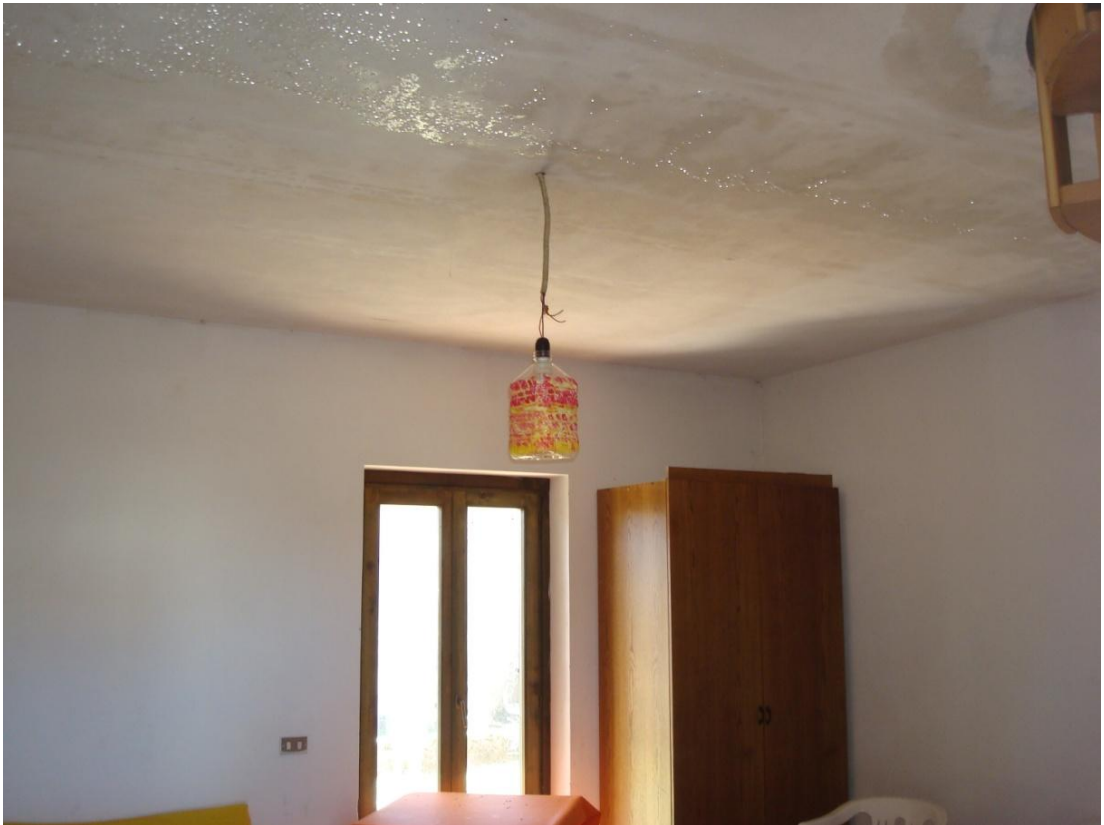
Particolare attenzione necessitano le villette posizionate al confine con la strada pubblica – lato monte - che necessitano di interventi di manutenzione

piuttosto consistenti. Vi sono infatti fabbricati con i sottobalconi completamente crollati e impianti interni con copiose perdite.

Le condizioni di manutenzione per tali immobili non possono essere considerate come quelli precedenti ma, necessitando di interventi manutentivi di una diversa e maggiore entità, devono essere considerate meno che discrete. Pertanto si terrà conto nella valutazione applicando un diverso valore.

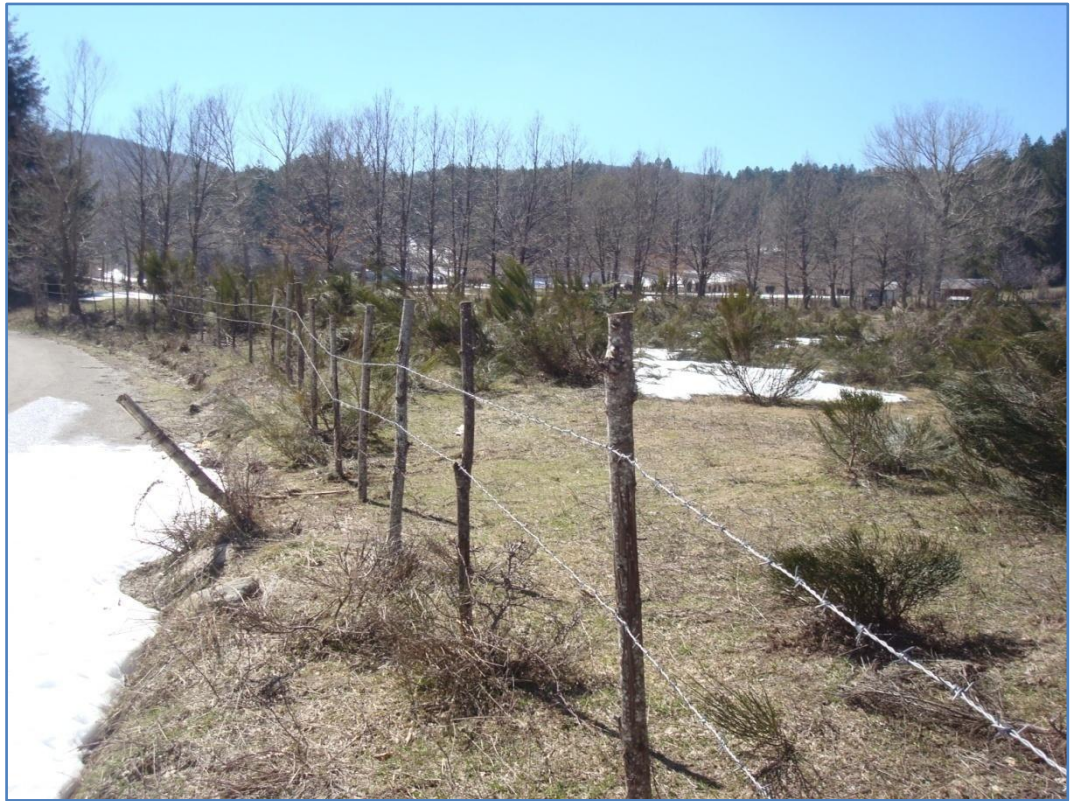
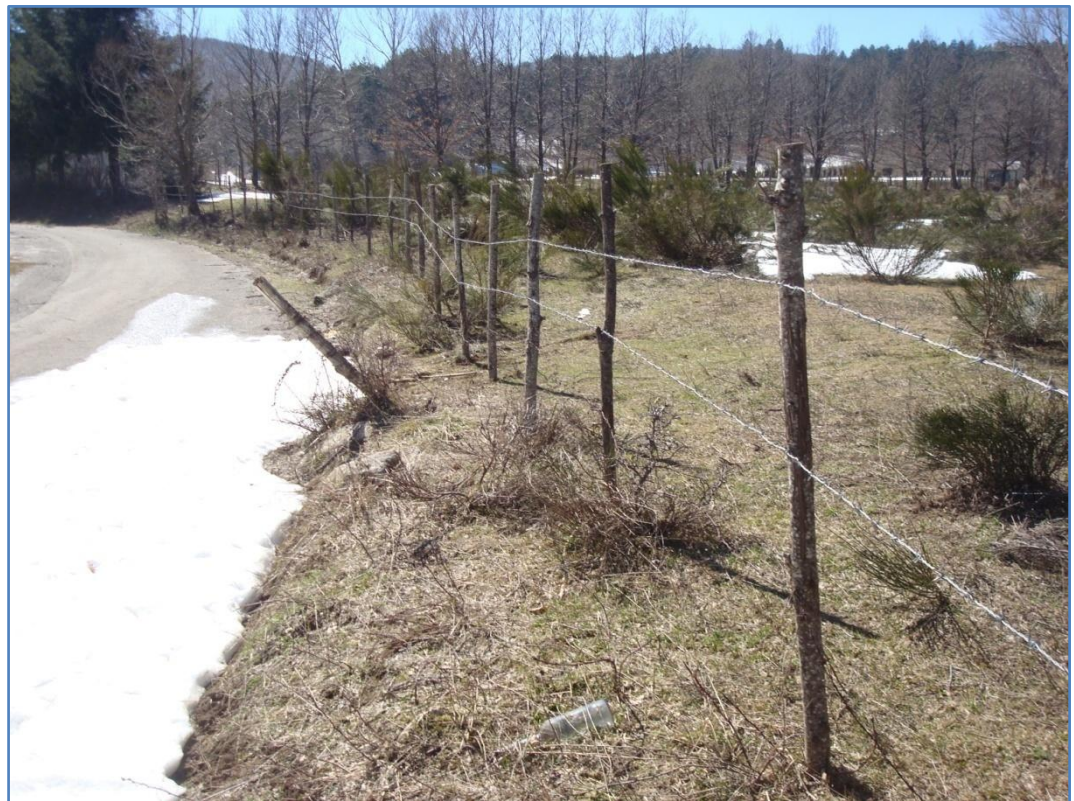
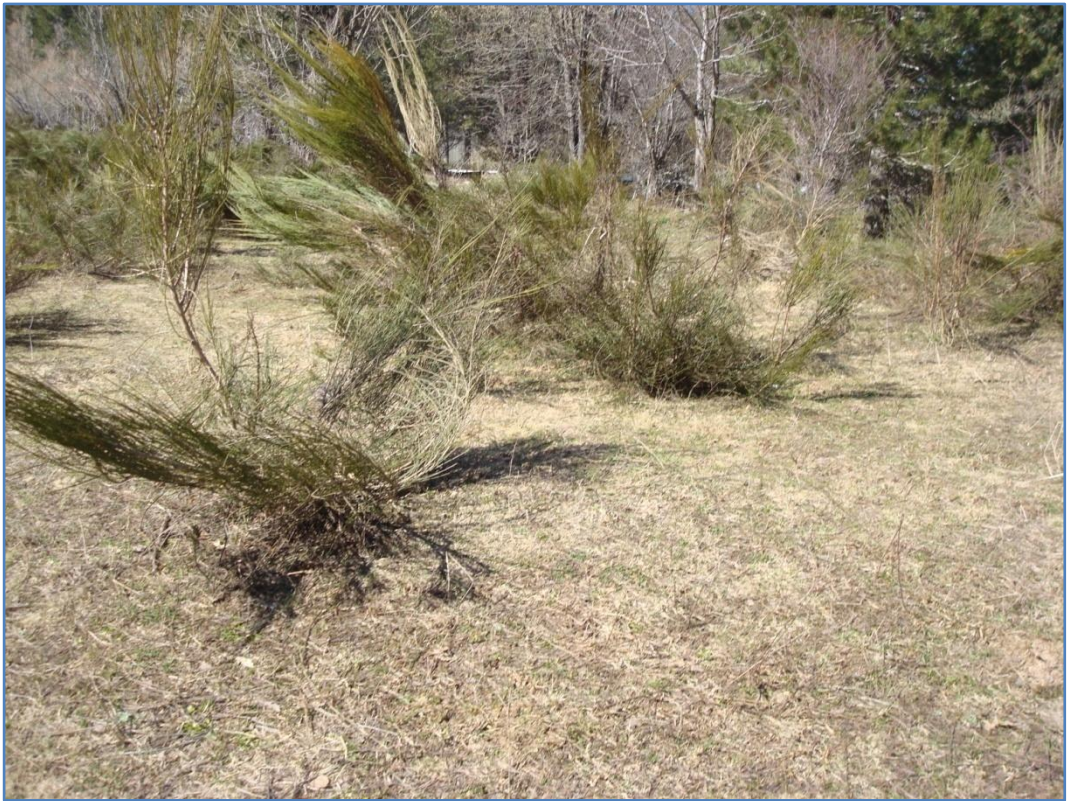
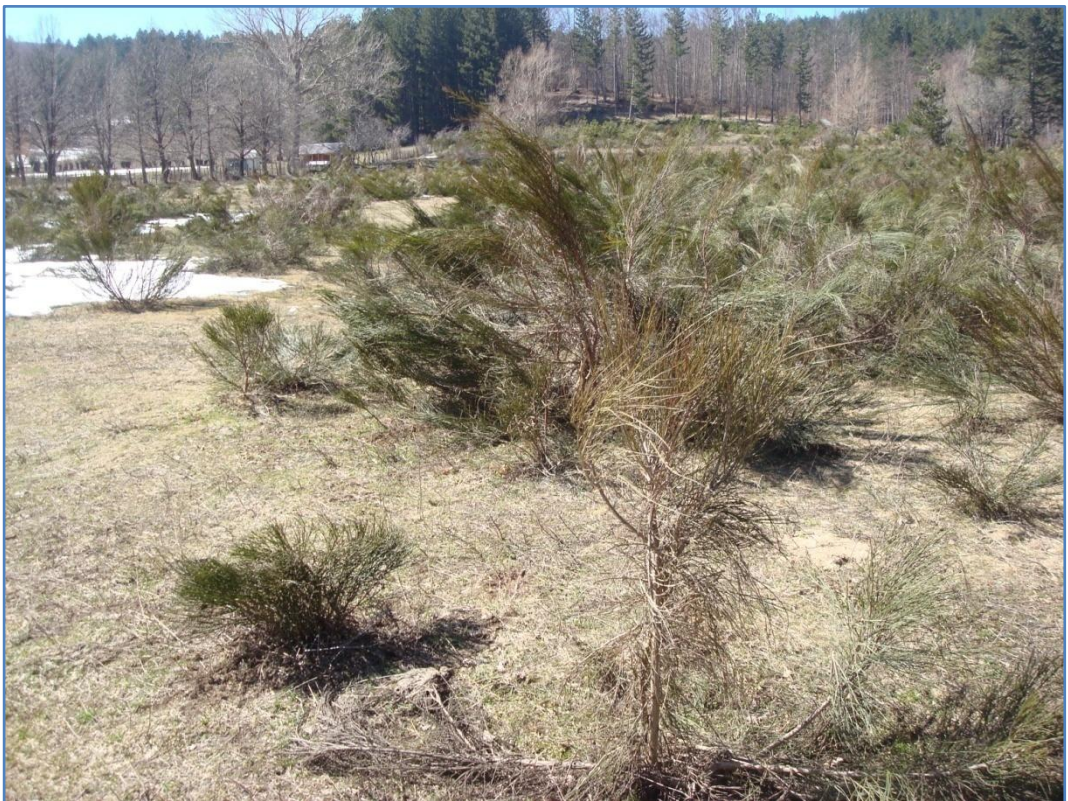
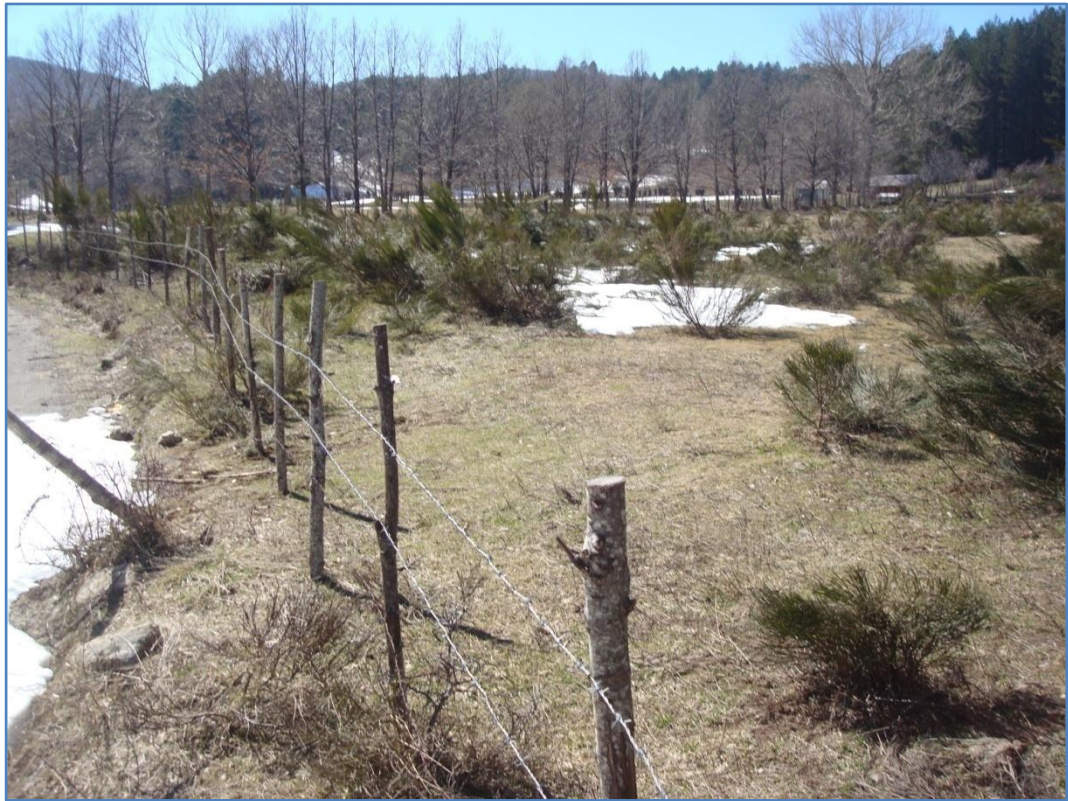
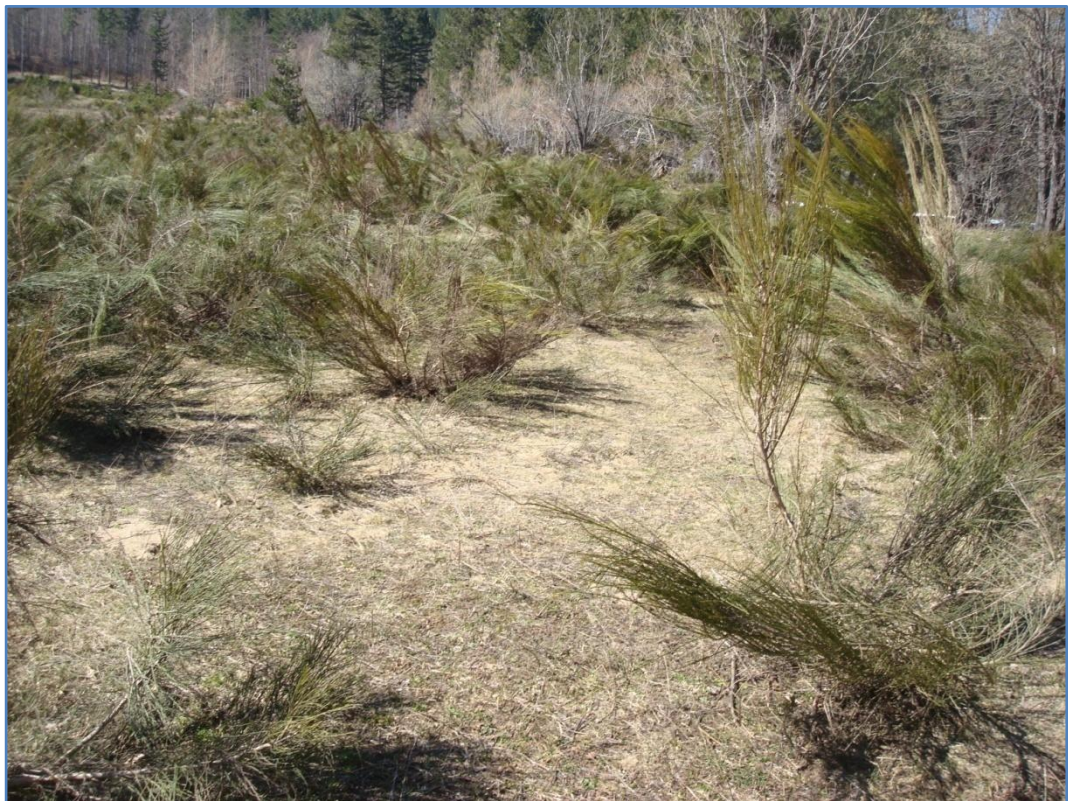
Confina nell'intero con strada Macchione via dei Piani Giganti, con le part.IIa 19; part.IIa 61 e part.IIa 46 ed in piccola parte con un sentiero sterrato.

La documentazione fotografica delle pagine seguenti dà una chiara descrizione del terreno stesso.
