TRIBUNALE DI PALMI **RELAZIONE DI PERIZIA**

ESECUZIONE IMMOBILIARE N° 65/2018 R.G.E. - PROMOSSA DA INTESA SAN PAOLO

LOTTO 001

DESCRIZIONE - UBICAZIONE E CONFINI - STORIA E
 LEGITTIMITA' - VALORI - FOTO E PLANIMETRIE

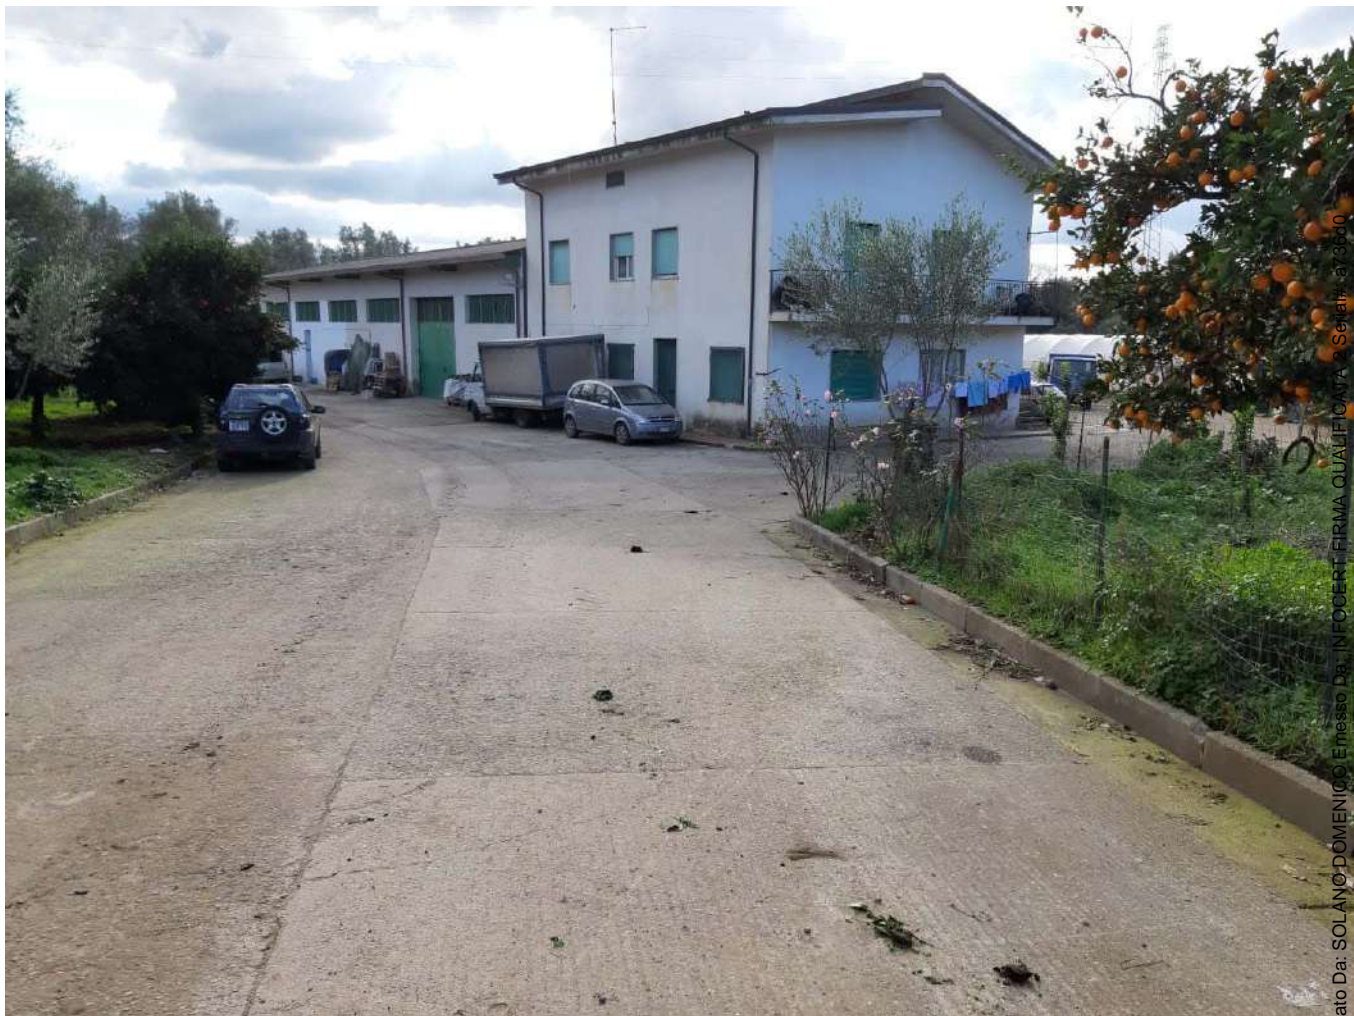
LOTTO 002 – FOTO 2 – Il complesso visto dal cancello d'ingresso

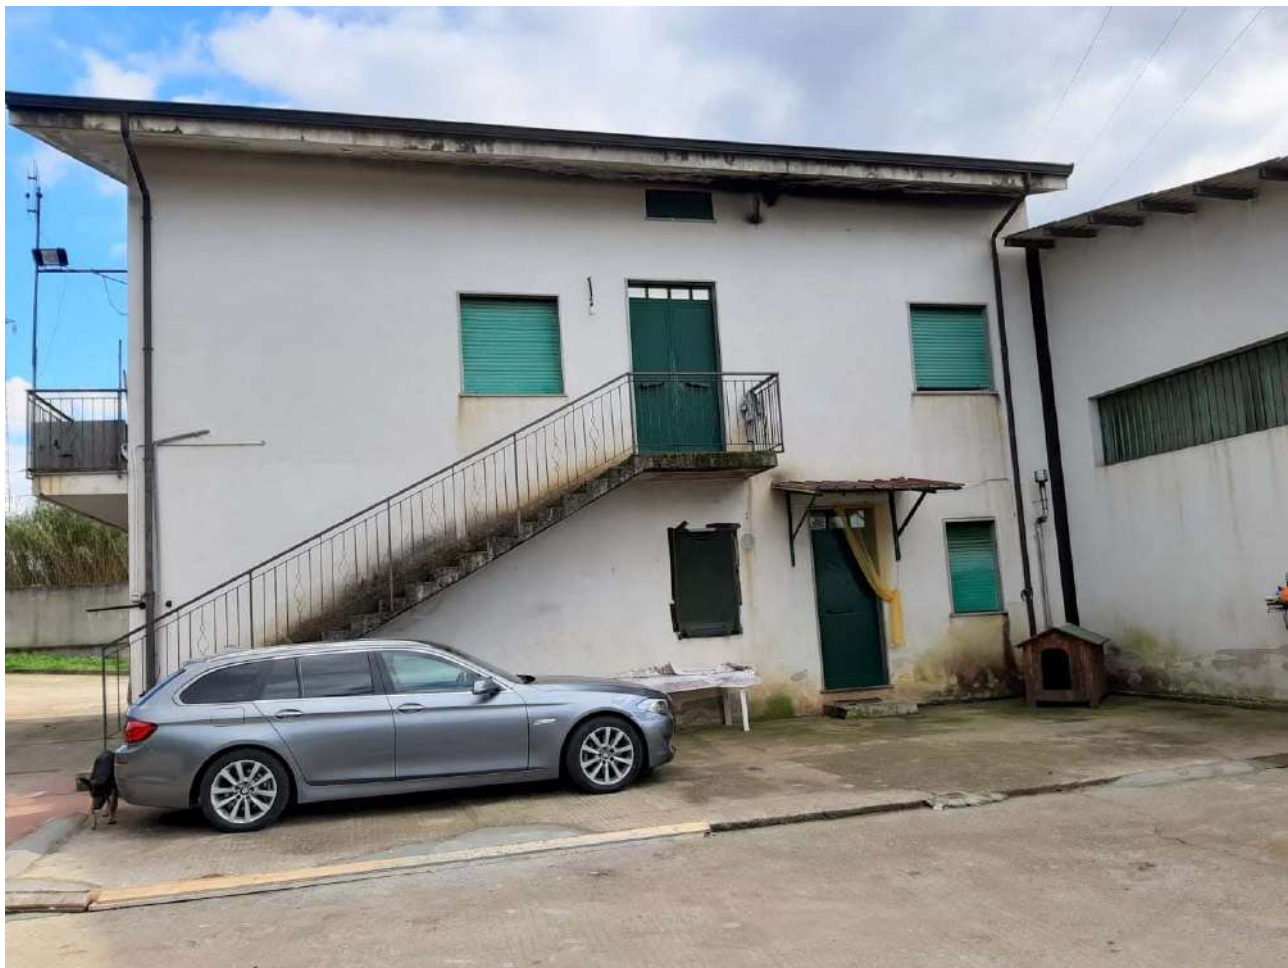
LOTTO 002 – FOTO 3 – Ingressi della struttura abitativa

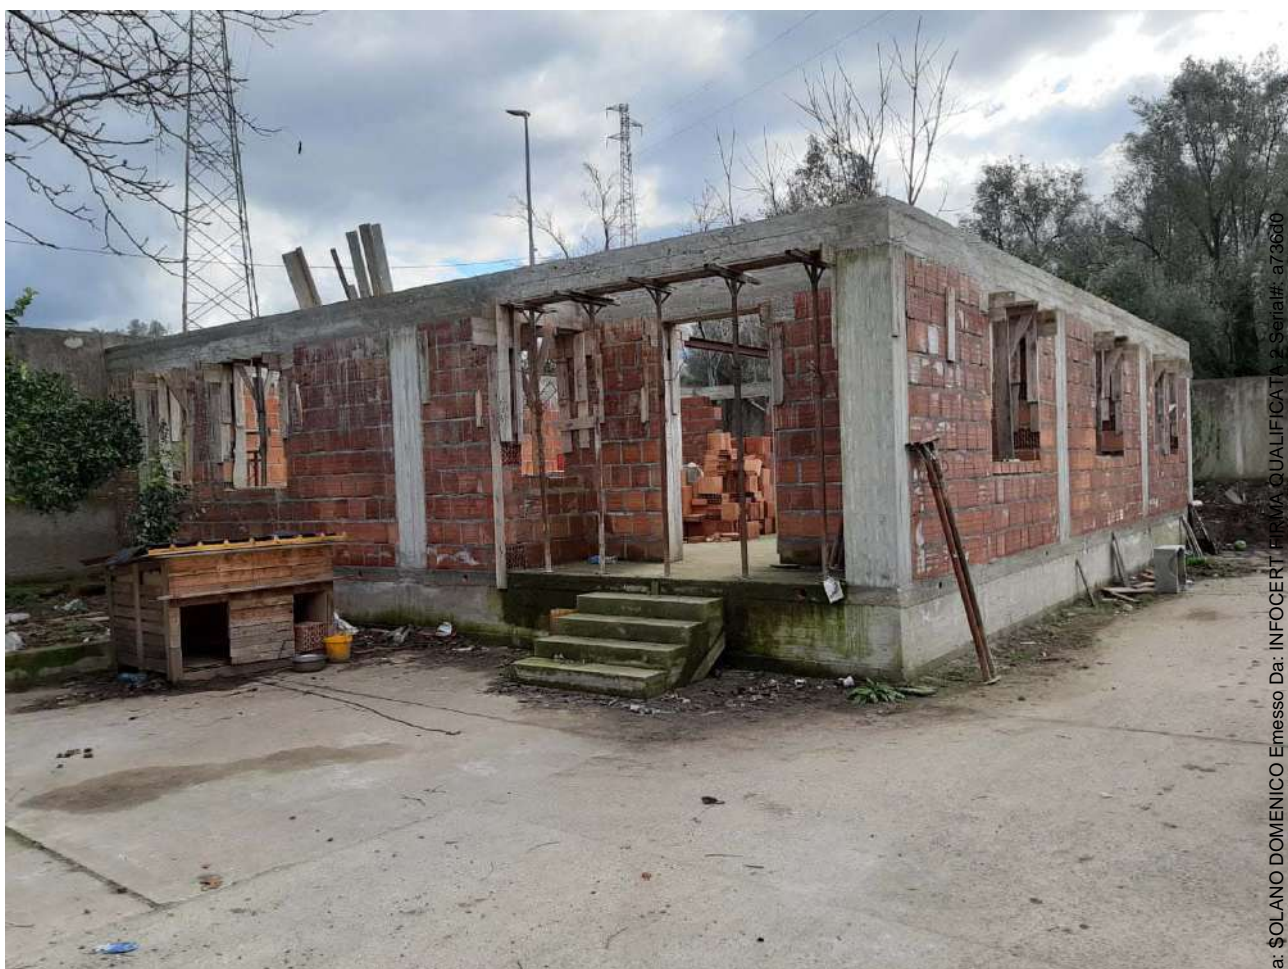
LOTTO 002 – FOTO 4 – Dependence in corso di costruzione

Fabbricato in corso di costruzione nell'angolo a Sud-Est del complesso. Nel corso del sopralluogo si è rilevata la presenza di un fabbricato in corso di costruzione. La struttura è con telaio di base, pilastrature e trave di coronamento in cemento armato e muratura perimetrale in laterizi. Il piano di calpestio è rialzato di circa 80 cm dal piano di campagna e vi si accede mediante una rampetta di 5 gradini. L'altezza al rustico della muratura perimetrale è di circa 305 cm. La superficie coperta è di circa 140 mq.

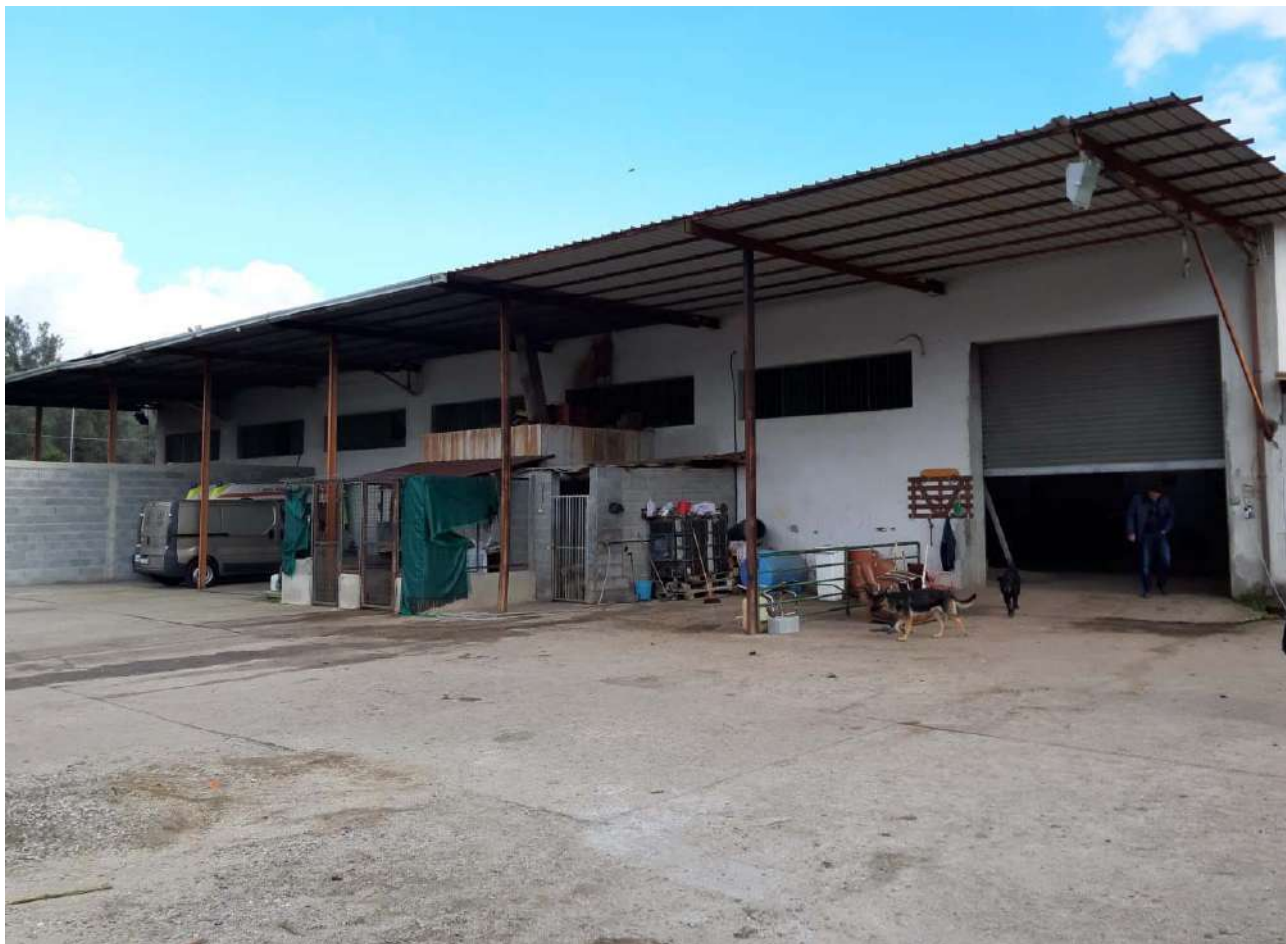
LOTTO 002 – FOTO 5 – Il capannone con il setto divisorio esterno in muratura a blocchi di calcestruzzo

Muro divisorio. Nel complesso si è rilevata la presenza di un muro divisorio che divide il terreno agricolo (circa 25 m) segna parte del confine ad Ovest tra la corte del capannone ed il terreno agricolo (circa 33 m) e successivamente divide la corte a Ovest del capannone (circa 20 m) e giunge fino al muro perimetrale dello stesso, in corrispondenza con il setto divisorio rilevato all'interno. Il muro ha un'altezza di circa 280 cm, è realizzato con telaio di base, pilastratura e trave di coronamento in cemento armato e tamponatura in blocchi prefabbricati di calcestruzzo.

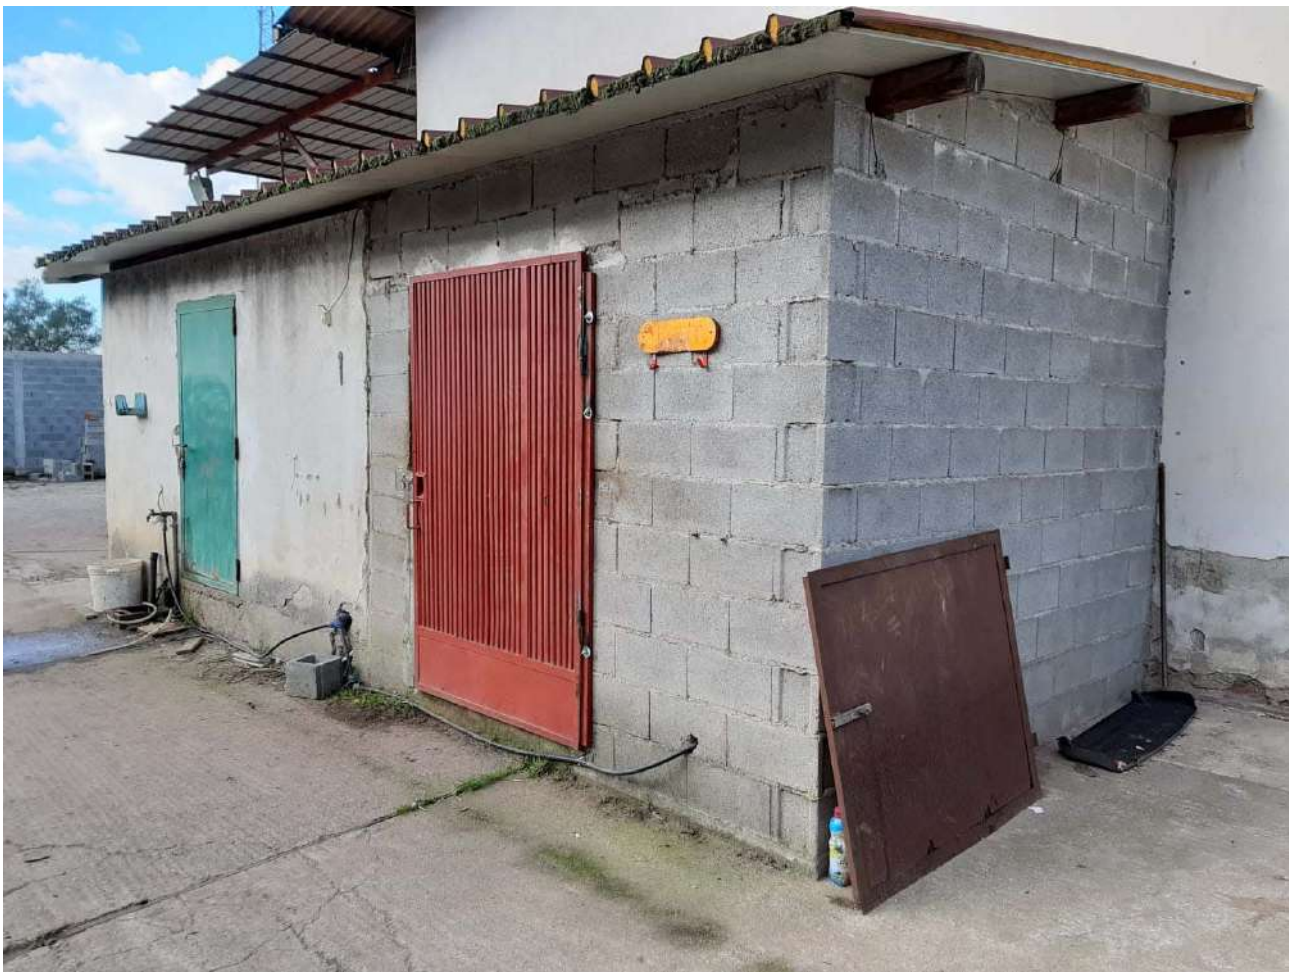
LOTTO 002 – FOTO 7 – Superfetazioni a ridosso della parete Sud del capannone

Manufatti in adiacenza alla parete Sud del capannone – trattasi di due locali tecnici realizzati a ridosso del capannone. La struttura è in muratura portante e la copertura è in lamiera coibentata supportata da travi in legno. L'altezza alla gronda è di circa 250 cm quella al colmo è di circa 290 cm. La superficie coperta è di circa 22 mq.

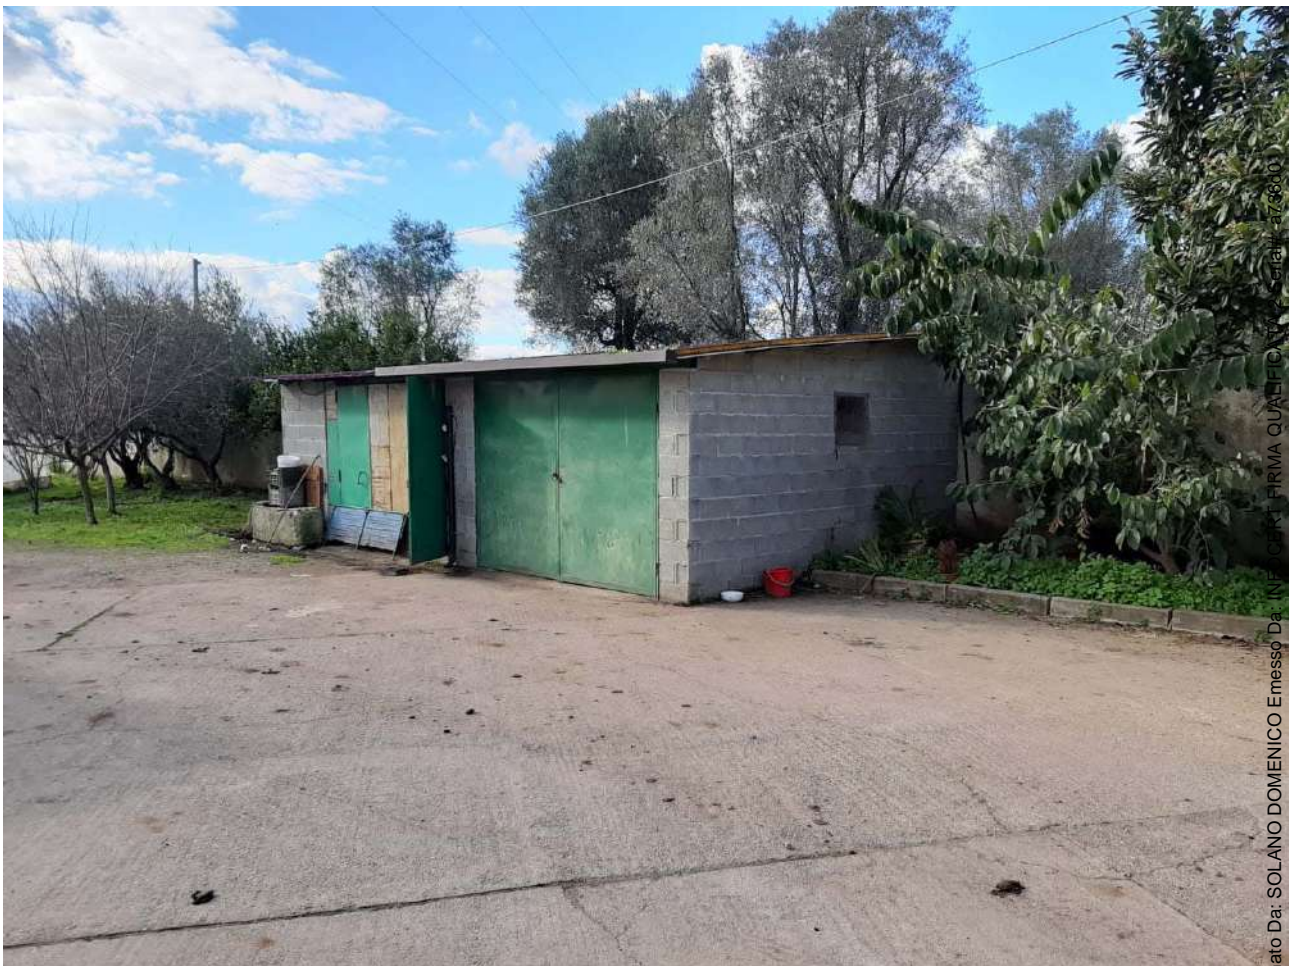
LOTTO 002 – FOTO 8 – Superfetazioni adiacenti al muro delimitante il complesso a Nord

Depositi lungo il muro perimetrale a Nord del complesso – trattasi di un unico manufatto diviso in tre parti aventi ciascuna accesso autonomo. La struttura è in muratura portante in blocchi prefabbricati di calcestruzzo. Il tetto è in lamiera coibentata a falda unica spiovente in senso postero-Anteriore. La linea di gronda è posta a circa 220cm dal piano di calpestio mentre quella di colmo è

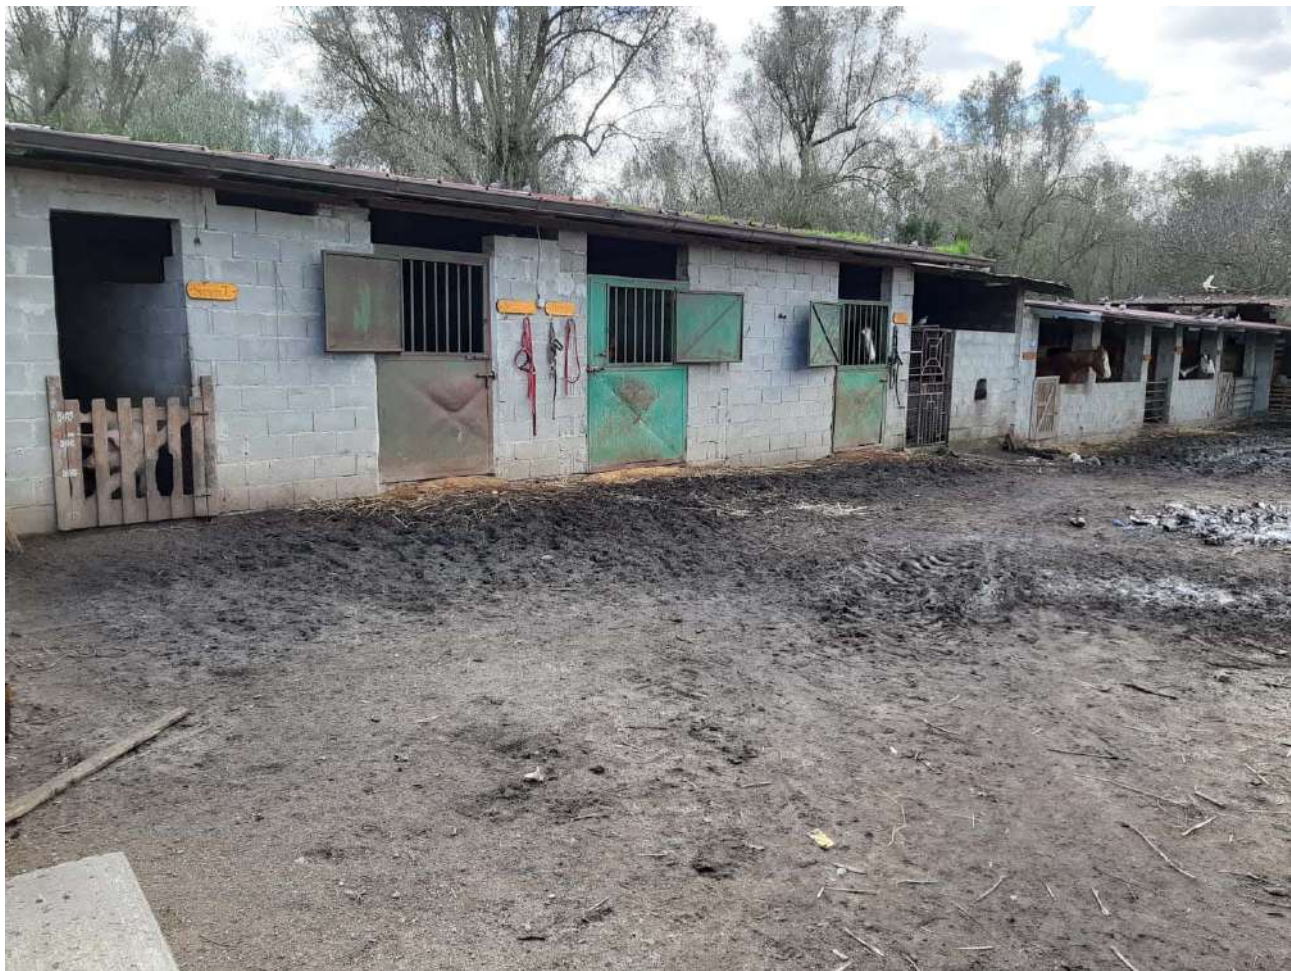
LOTTO 002 – FOTO 9 – box e paddok per allevamento equino adiacenti al muro delimitante il complesso a Sud

Box per allevamento equino realizzati a ridosso del muro perimetrale a Sud del complesso trattasi di box utilizzati per l'allevamento equino. La struttura è in muratura portante in blocchi prefabbricati di calcestruzzo e la copertura è in lamiera coibentata supportata da travi in legno. L'altezza alla gronda è di circa 260 cm quella al colmo è di circa 300 cm. La superficie coperta è di circa 300 mq.

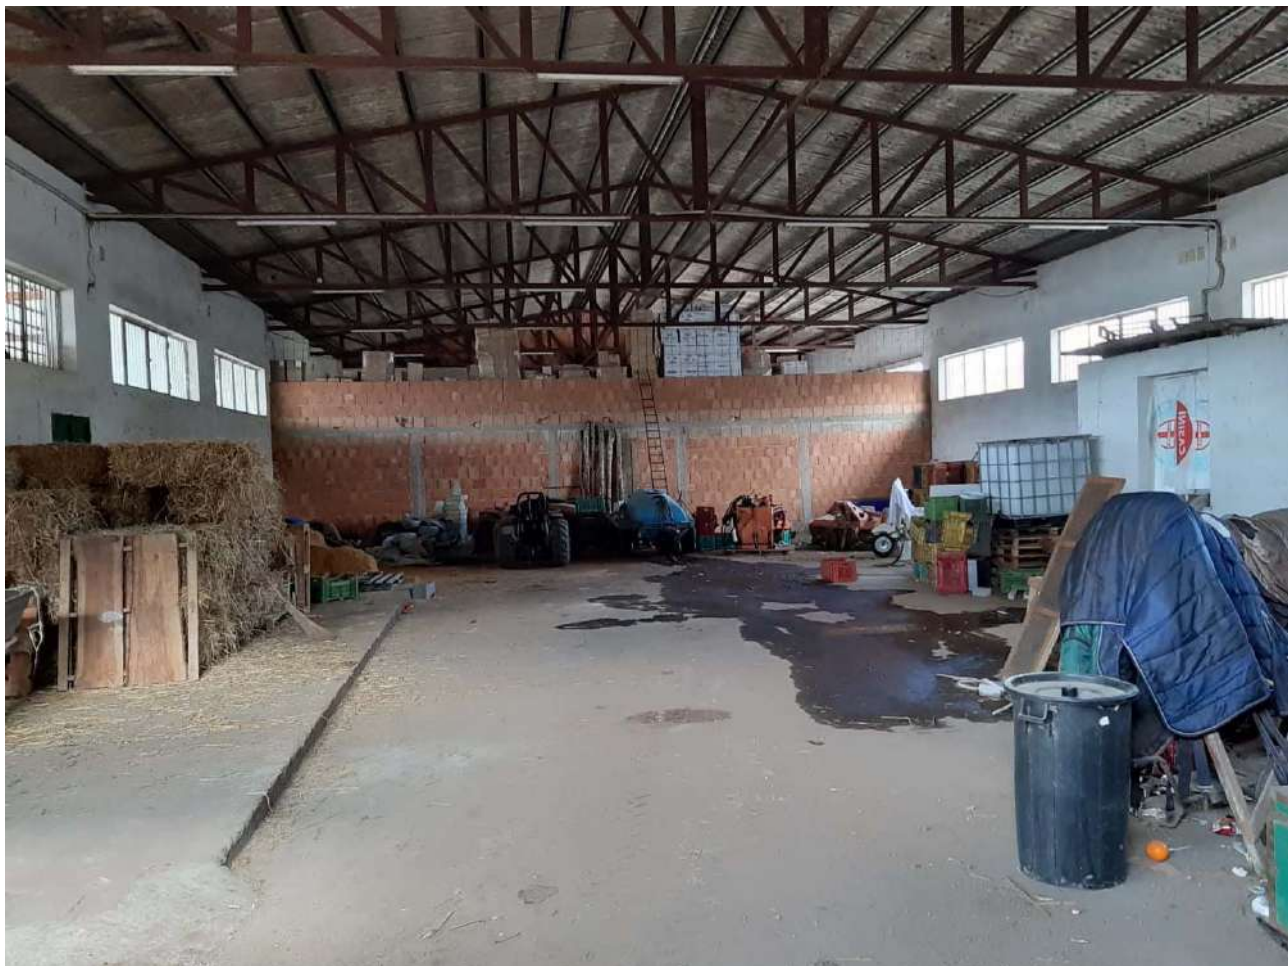
LOTTO 002 – FOTO 17 – L'interno del capannone

L'interno del capannone si articola in a) un grande ambiente libero da manufatti e tramezzi divisorii; b) tre locali (per un totale di circa 50 mq) destinati ad ufficio, e locali esposizioni. Di recente è stato realizzato un setto divisorio in muratura - non rifinita d'intonaco e tonachino - che divide il capannone in due parti di diversa superficie ed aventi entrambe ingressi autonomi dalla corte.

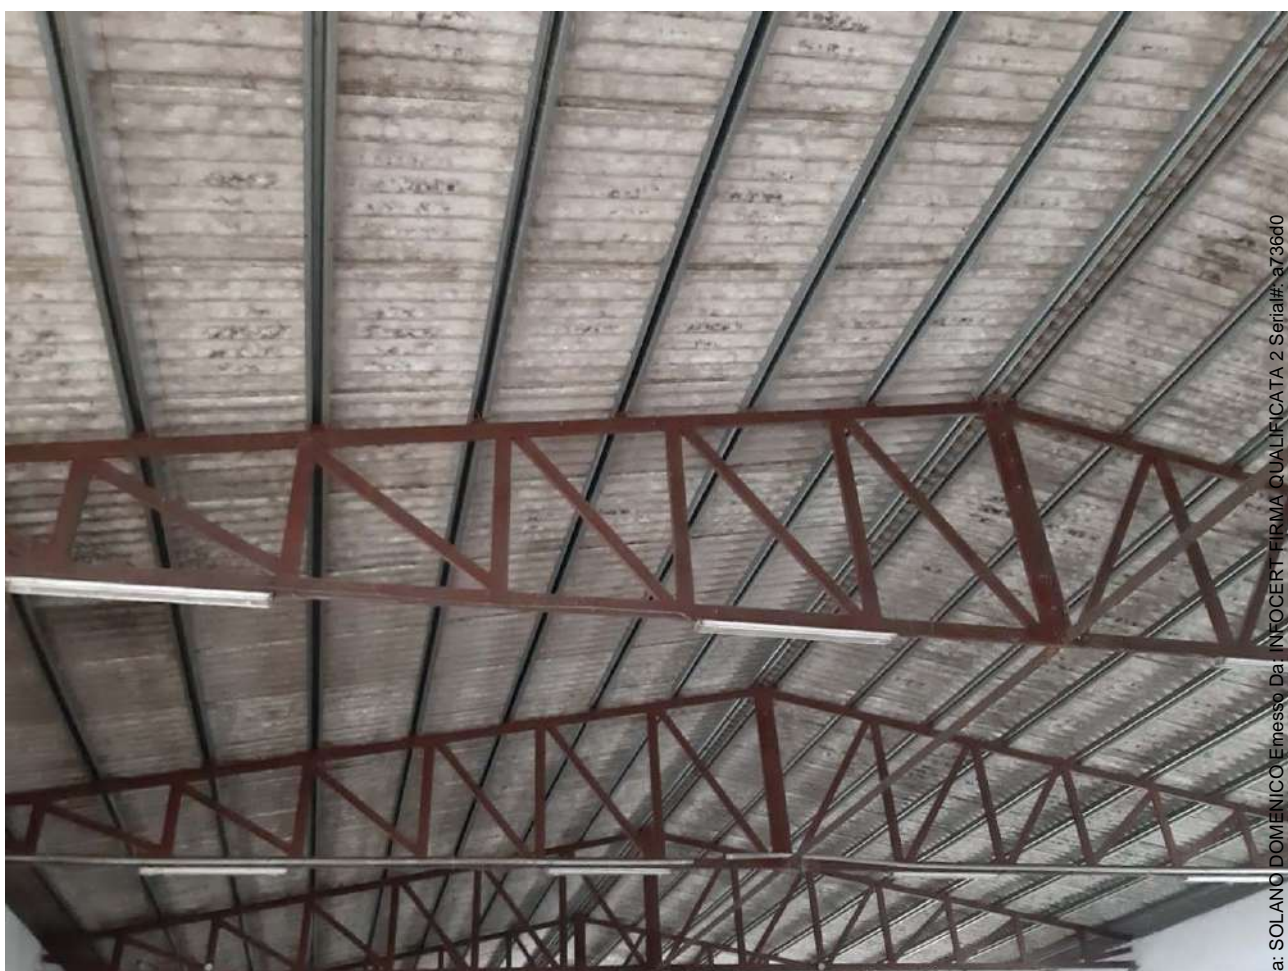
LOTTO 002 – FOTO 18 – Particolare del tetto, con struttura in profilato metallico e tamponatura in eternit

La copertura è realizzata con tetto a falde inclinate, la struttura è in capriate metalliche con tamponatura in laminato di fibrocemento di tipo eternit.

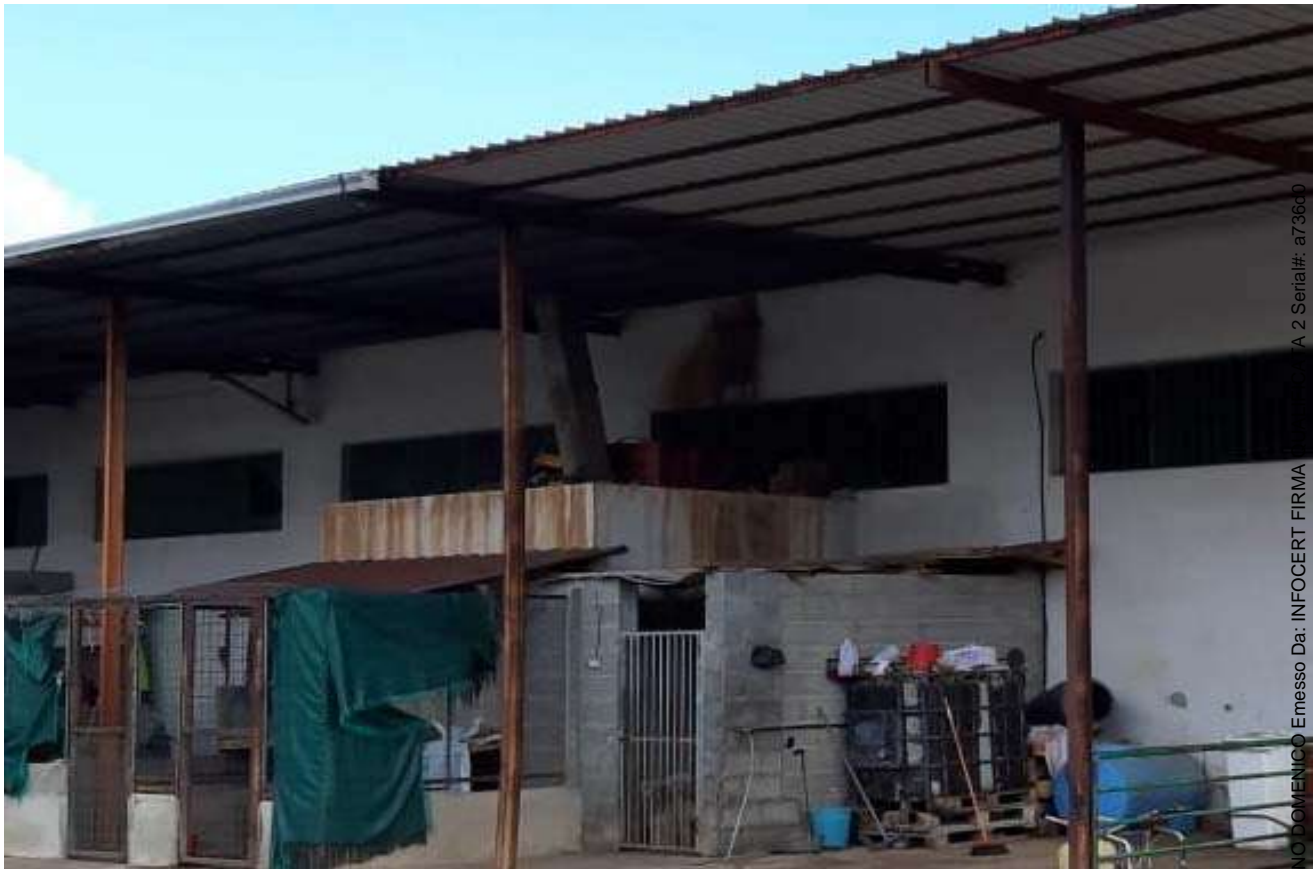
LOTTO 002 – FOTO 20 – Particolare della tettoia esterna e del dispositivo di scarto per
sanza esaur

All'esterno del capannone, lungo tutto il muro ad Ovest si rileva la presenza di una tettoia larga circa 700cm realizzata in estensione della falda del tetto e sorretta esternamente da pilastri metallici in profilato IPE.

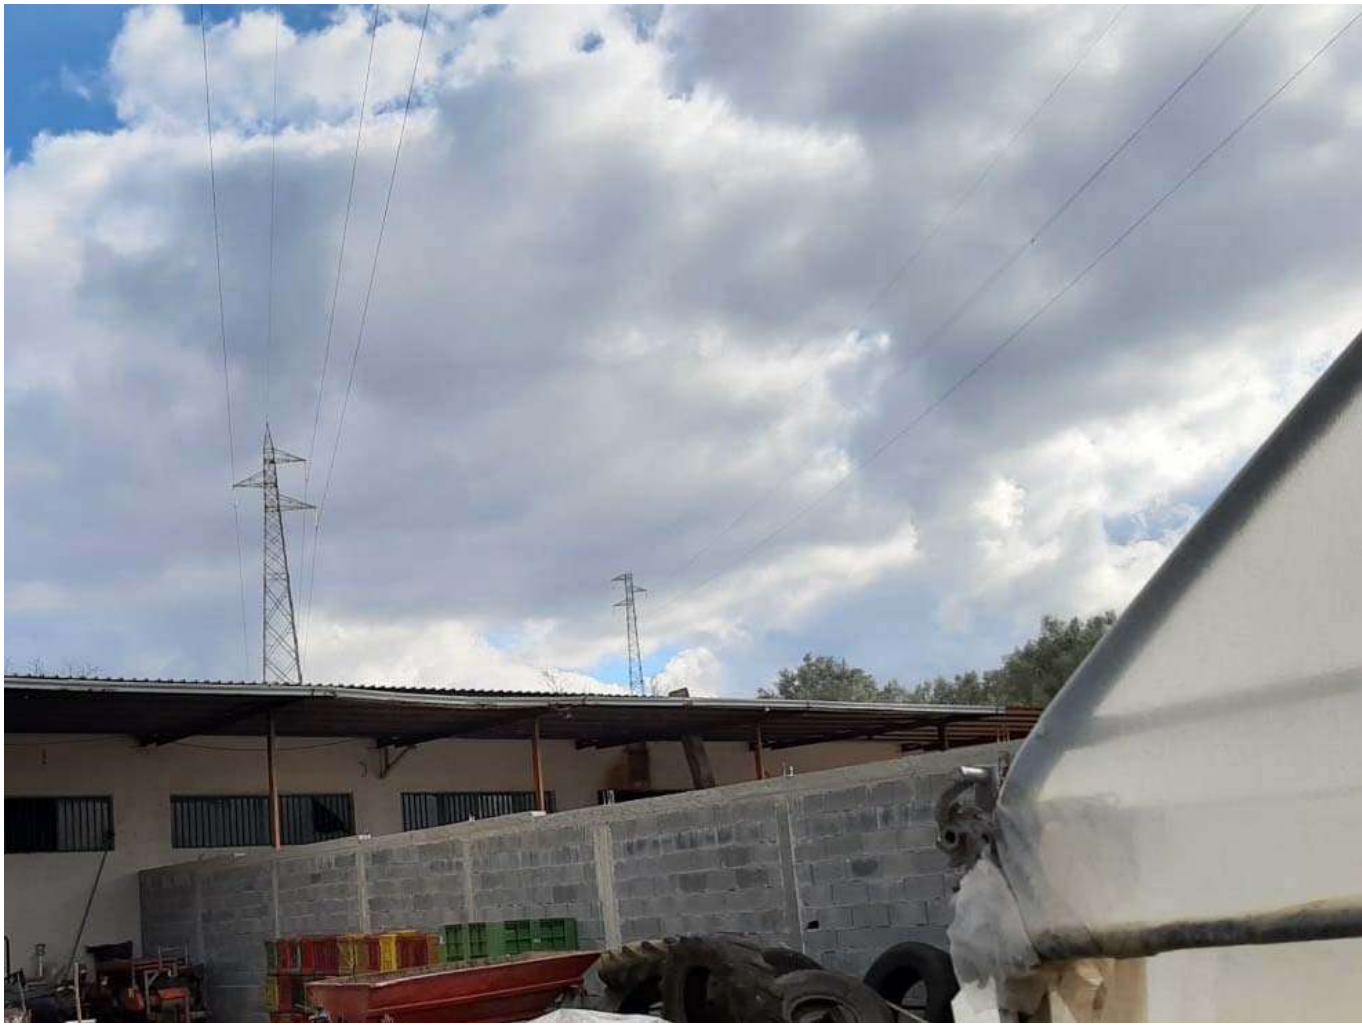
LOTTO 002 – FOTO 23 Particolare inerente la servitù di elettrodotto

All'interno del predio si rileva la presenza di una servitù di elettrodotto esercitata con l'attraversamento aereo di una linea con 4 cavi dell'alta tensione nonché di un traliccio in reticolato metallico, inerente il sostegno ad una linea con 4 cavi di media tensione.

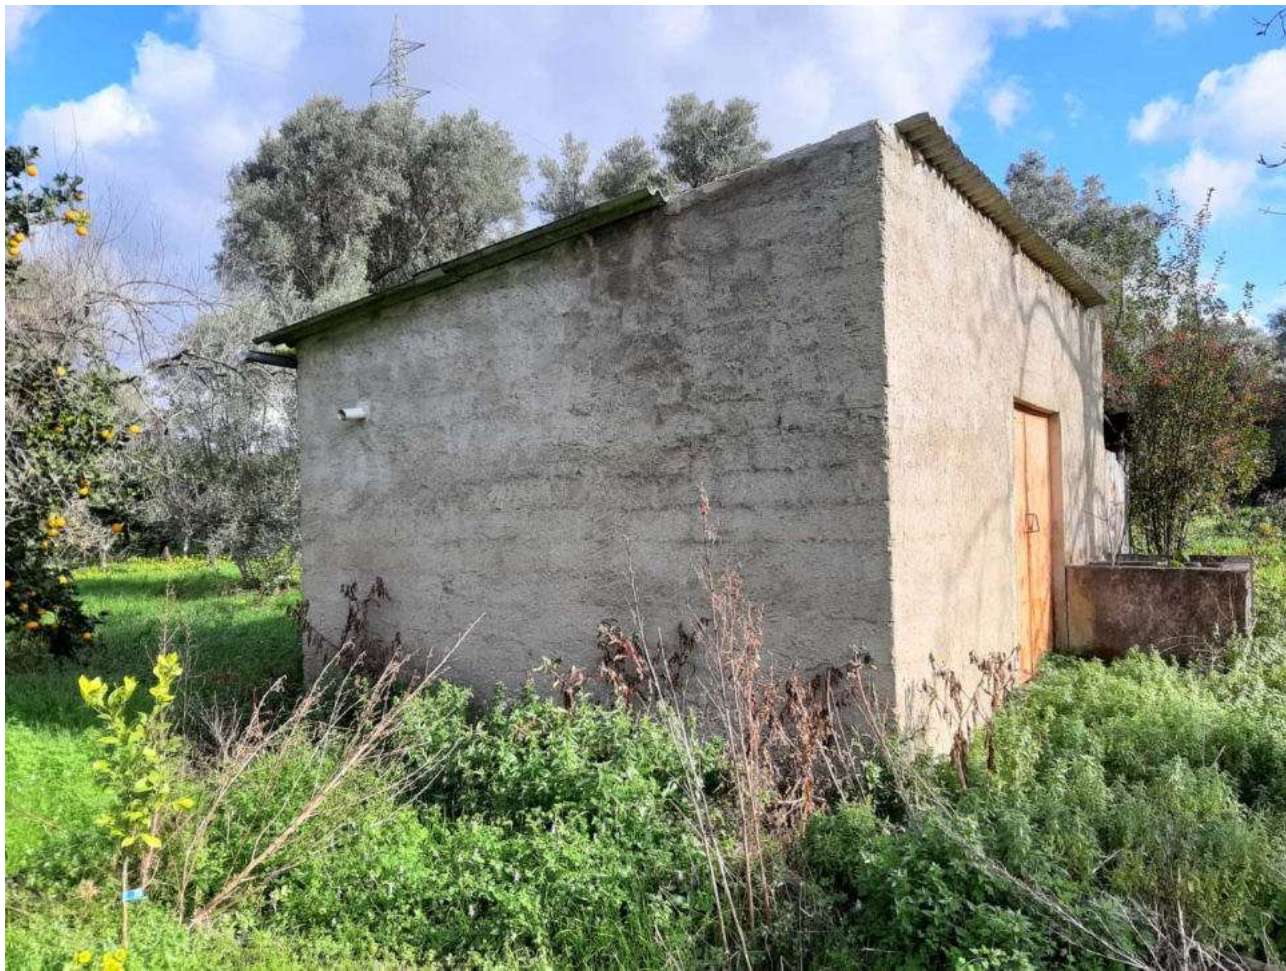
LOTTO 003 – FOTO 5 – Fabbricato a semplice elevazione in stato di abbandono

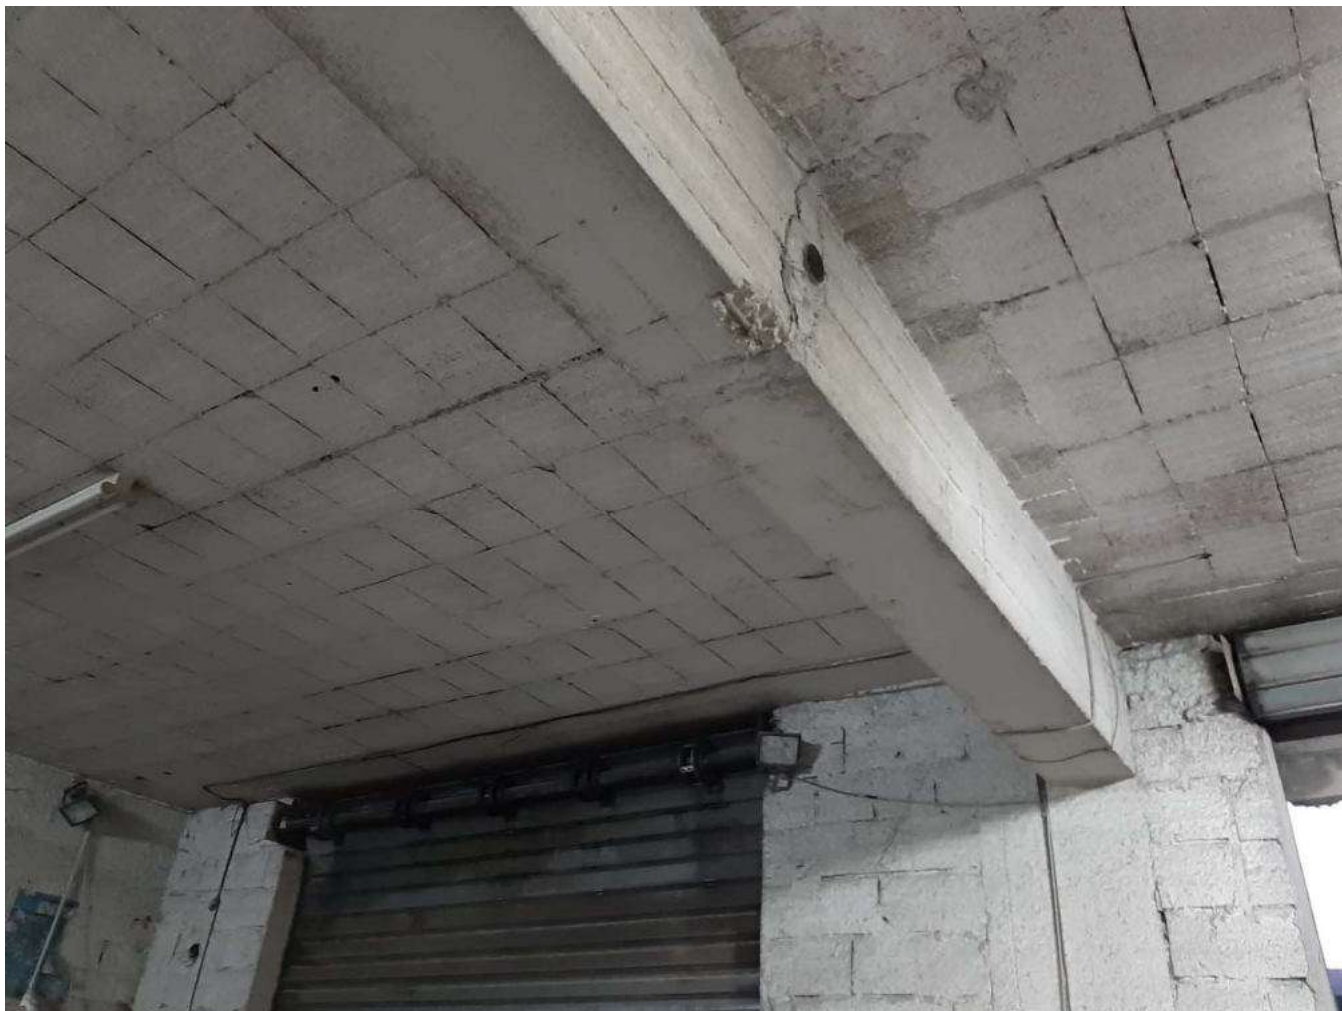
LOTTO 005– FOTO 3 – La rusticità delle superfici murarie e del soffitto

L'interno si presenta tutto al rustico; il piano di calpestio è in battuto di calcestruzzo; le superfici murarie sono prive di intonaco ed evidenziano le forme dei laterizi di tamponatura; l'impianto elettrico è rudimentale e sopratraccia.

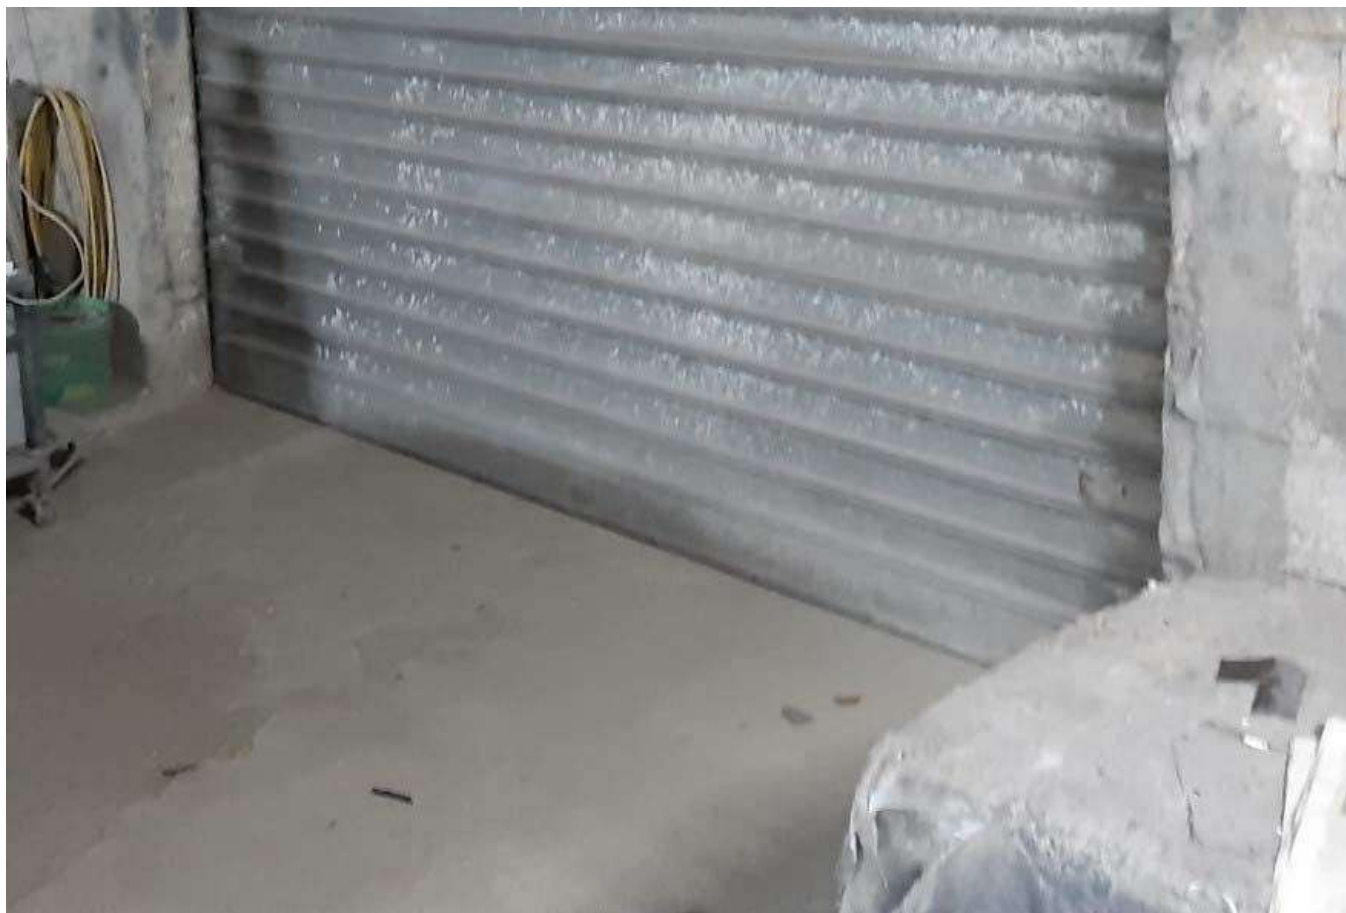
LOTTO 005– FOTO 4 – Particolare del pavimento in calcestruzzo

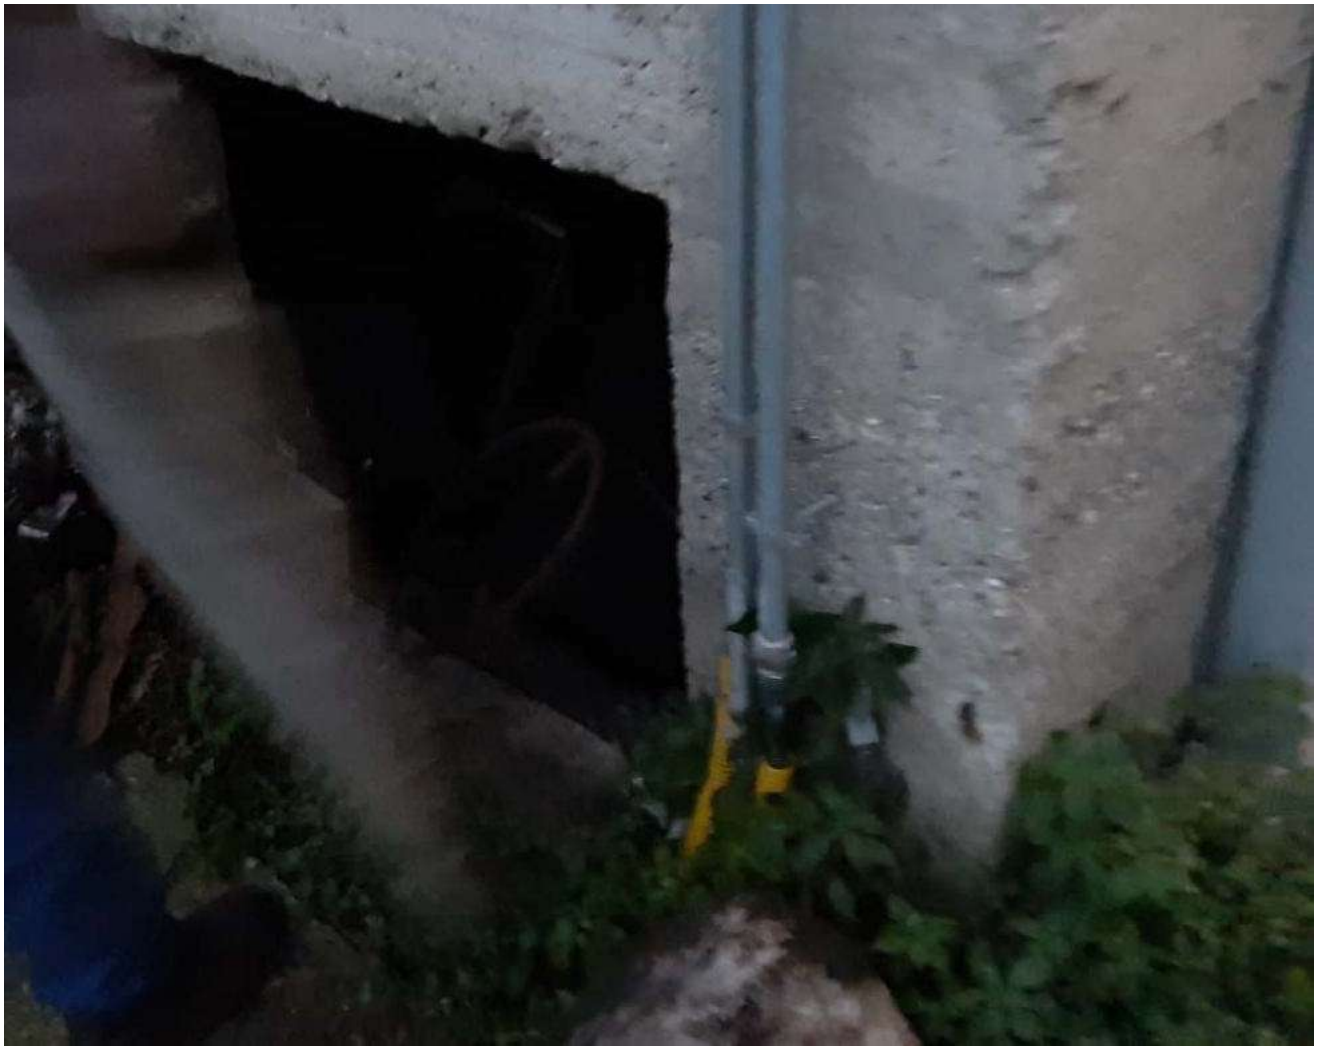
LOTTO 005– FOTO 5 – Il varco sulla parete posteriore che da accesso al seminterrato

al fabbricato, attraverso un varco angusto e poco funzionale. Detto seminterrato è al rustico e privo di finiture, si presenta inaccessibile perché colmo di materiale vario.

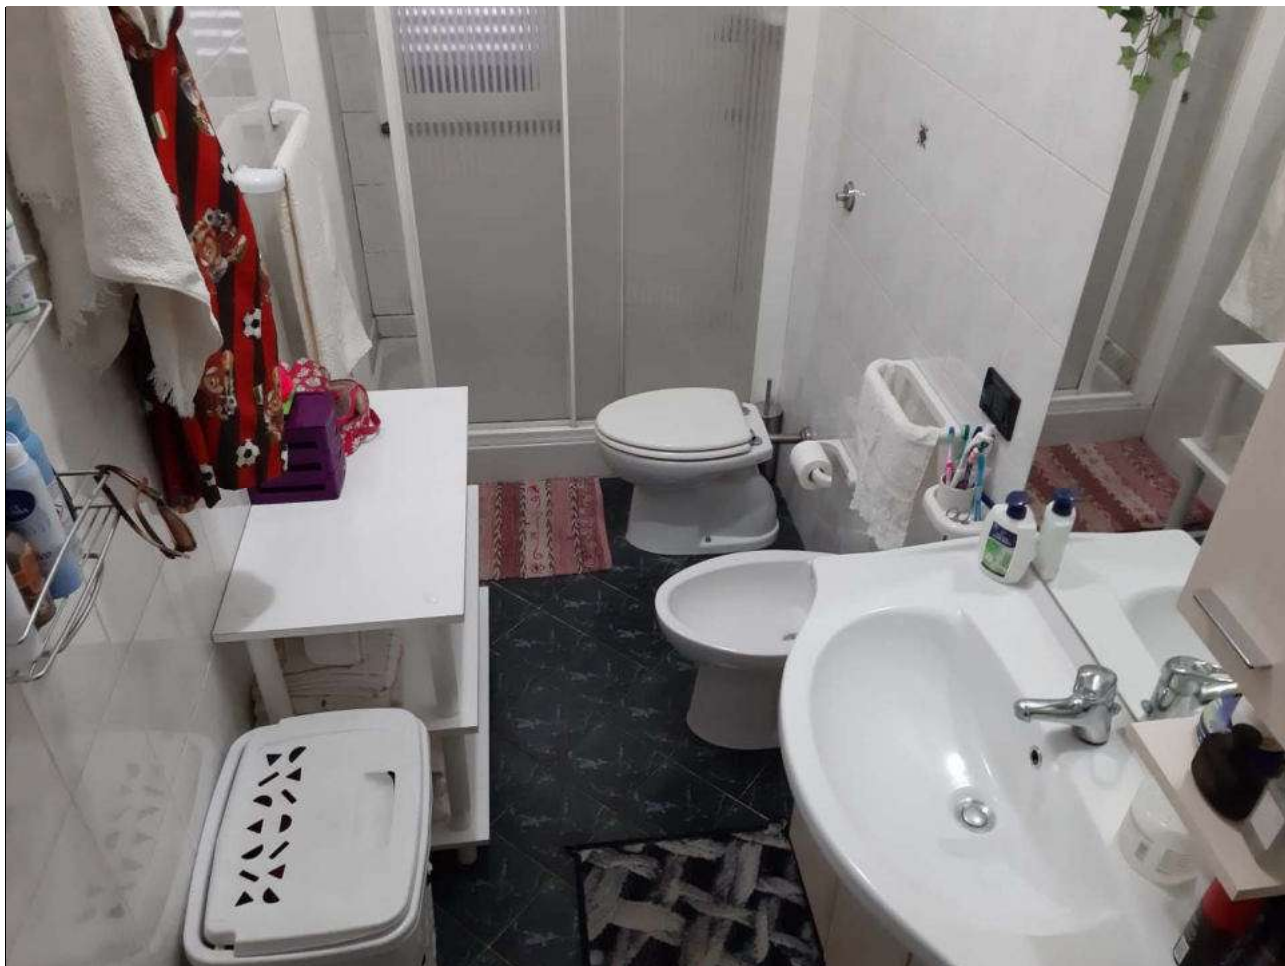
LOTTO 007– FOTO 8 –Il servizio igienico realizzato sul balcone laterale

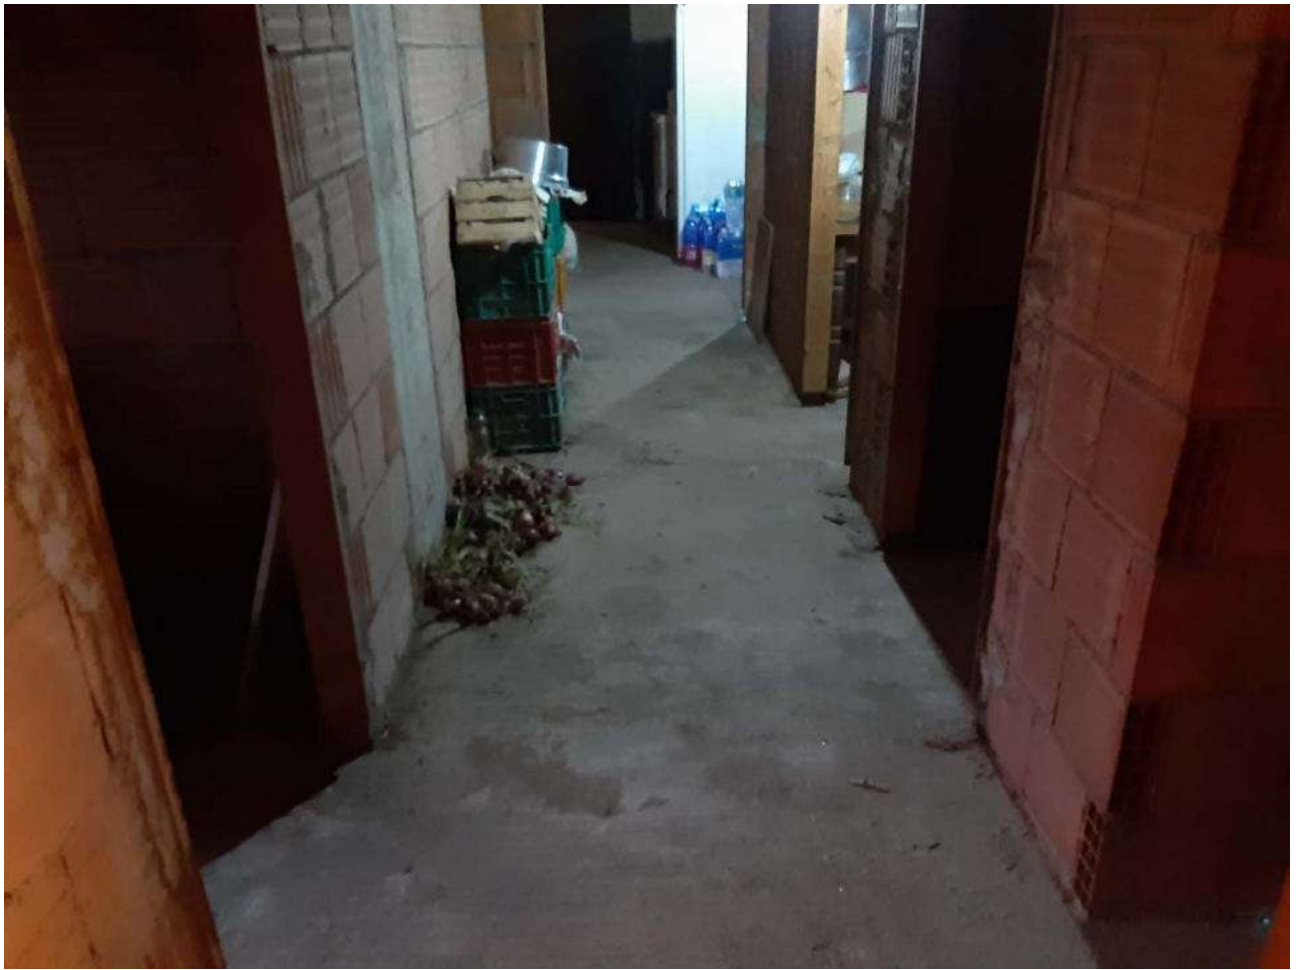
LOTTO 008– FOTO 1 – L'interno dell'appartamento in costruzione
