ESECUZIONE IMMOBILIARE NR. 37/2015

Relazione di Consulenza Tecnica di Ufficio- Stima dei beni pignorati

Il compendio immobiliare oggetto all'esecuzione e della stima è sito in Tortora (CS) contrada Sarre ed è così individuato:

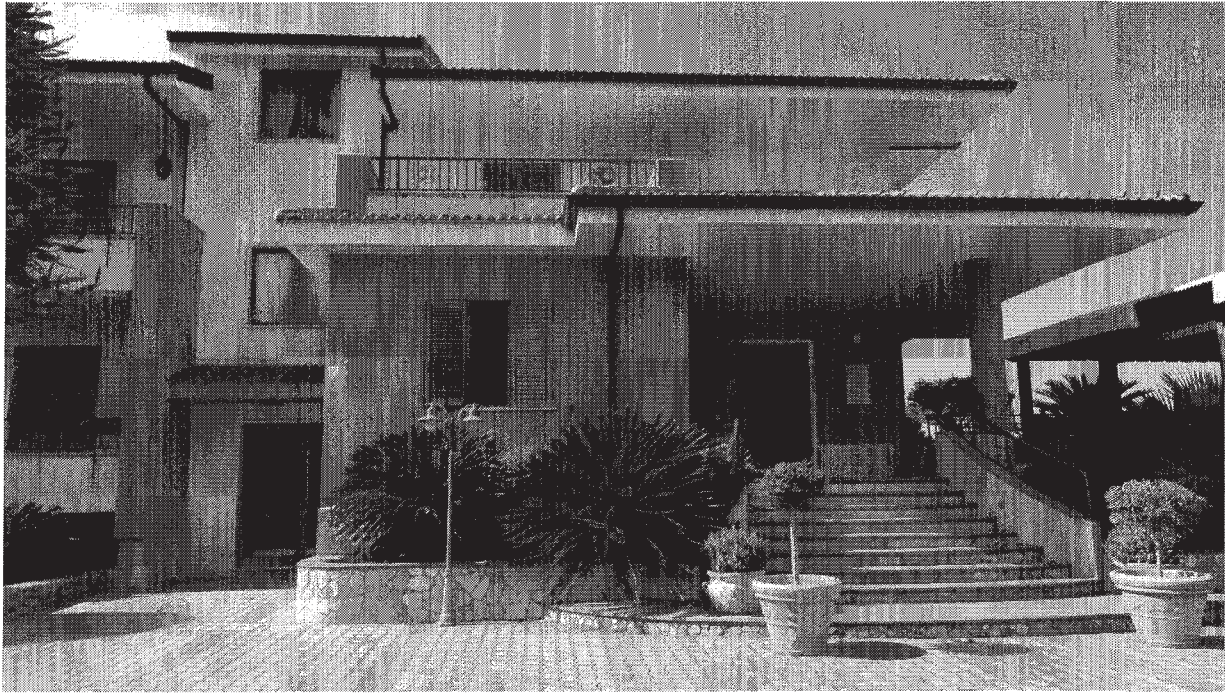
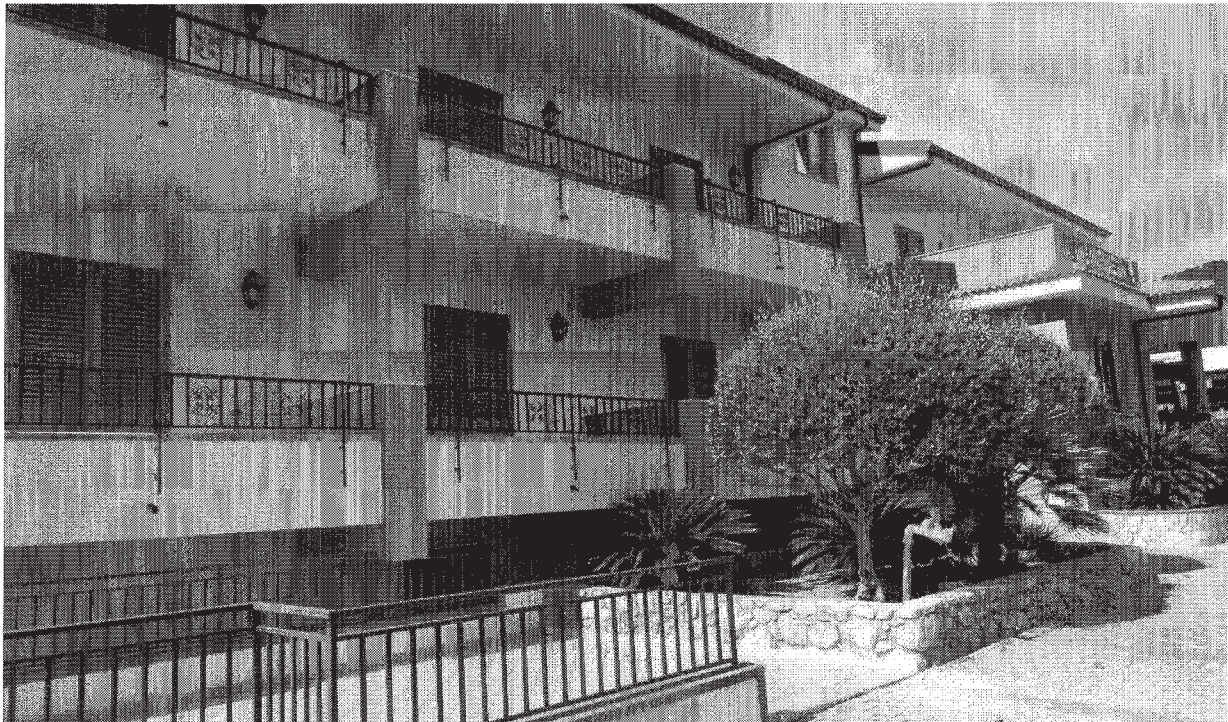
Immagine dell'albergo – vista lato est – sud est

La sua struttura è caratterizzante e ben si inserisce nel contesto ambientale circostante. La struttura è stata edificata tra l'anno 2007 ed il 2008 e rispetta la normativa vigente con particolare riguardo a quella sul superamento delle barriere architettoniche per i clienti portatori di handicap.

L'intero edificio sviluppa una superficie calpestabile sui diversi livelli di piano di mq.1198,00 circa, compreso terrazzi e locali tecnici.

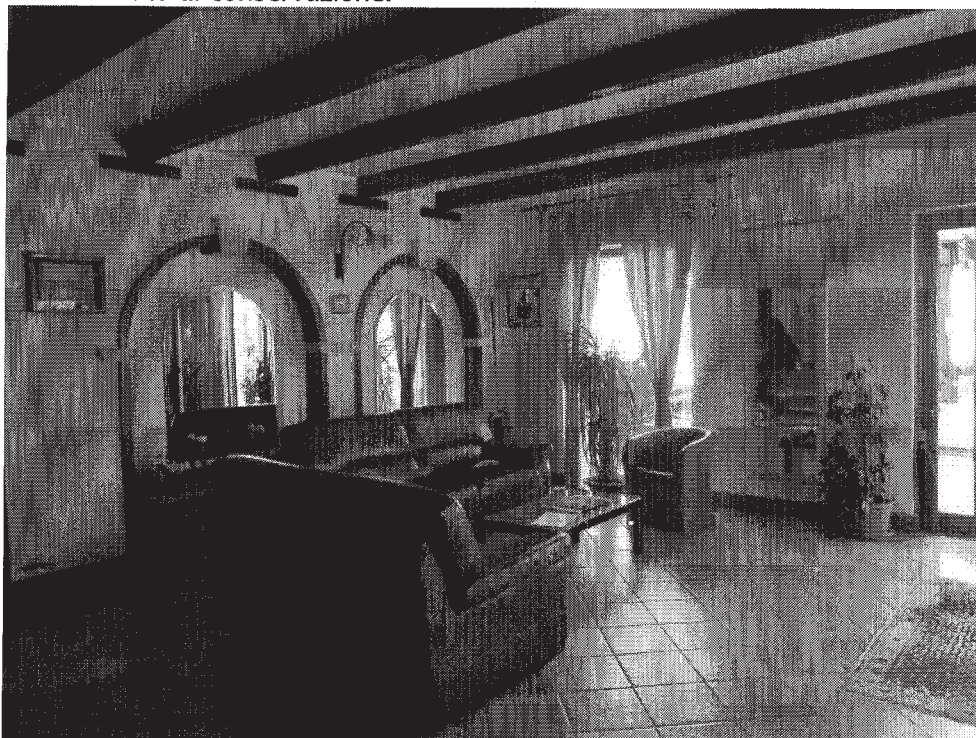
Le finiture del complesso alberghiero sono di buona qualità e rispondono pienamente alle caratteristiche primarie dell'edilizia alberghiera; i pavimenti sono in ceramica e maioliche smaltate di ottima qualità, le pareti intonacate e tinteggiate con tempera, le porte sono in legno di rovere così come gli infissi esterni , in legno-alluminio con sportelloni e maniglie antipanico; le porte interne che accedono ai vari corridoi di disimpegno sono "tagliafuoco".

Vista interna della hall reception albergo

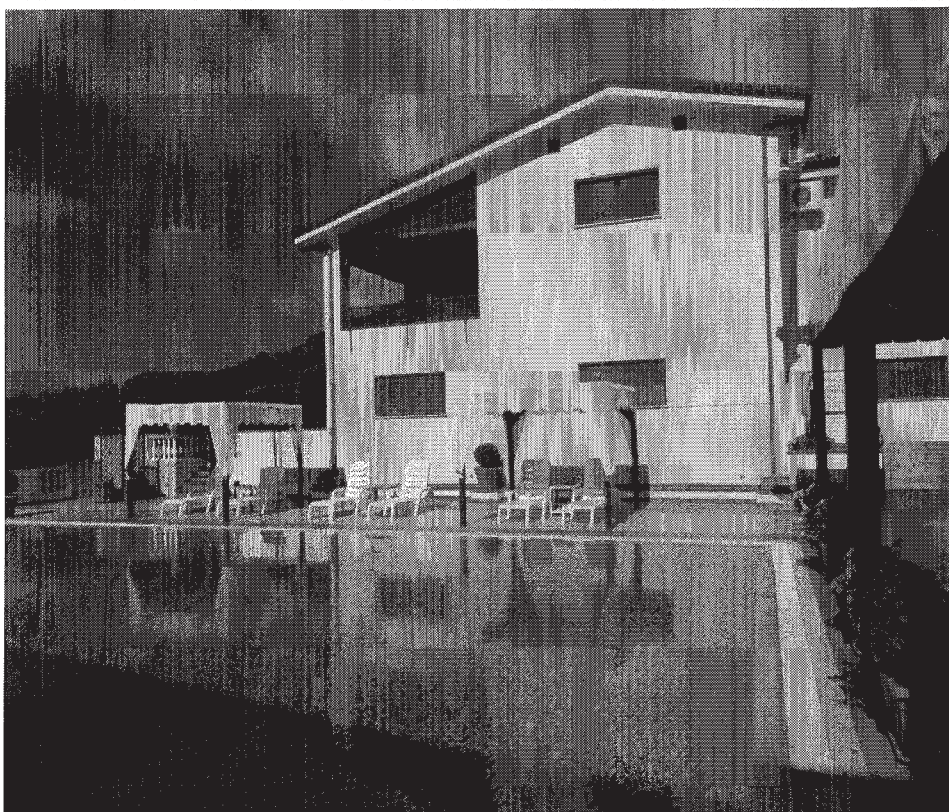
Immagine prospetto ristorante - lato est

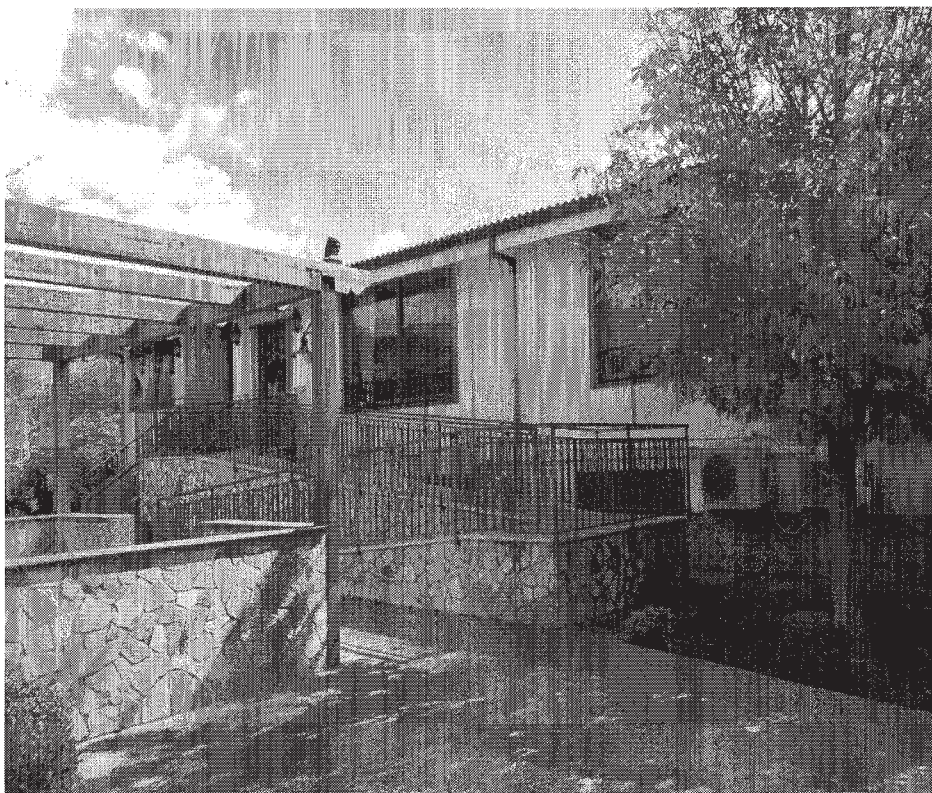
Immagine ingresso ristorante piano terra dal lato nord

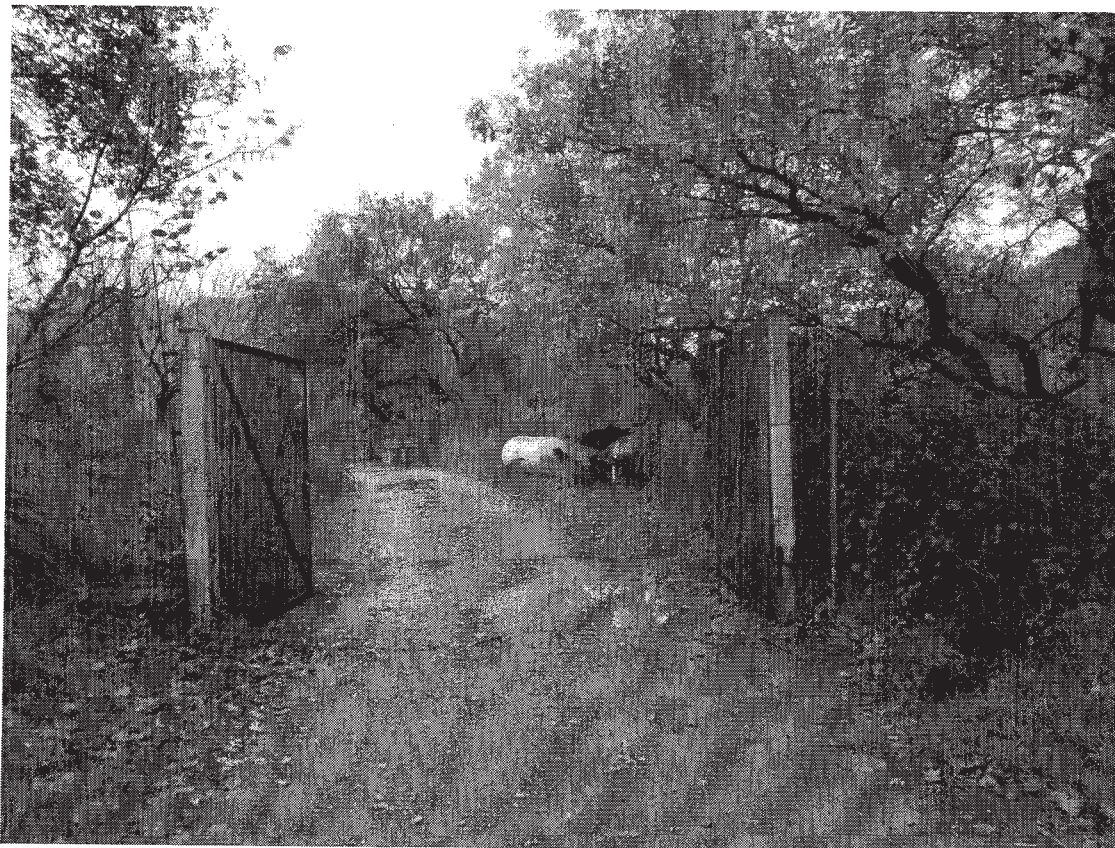
Immagine dell'ingresso al fondo agricolo

Il fondo risulta essere recintato con pali e rete metallica, e l'accesso avviene da un cancello in ferro. Proseguendo per la strada di accesso, si giunge centralmente all'interno della proprietà, dove vi sono:

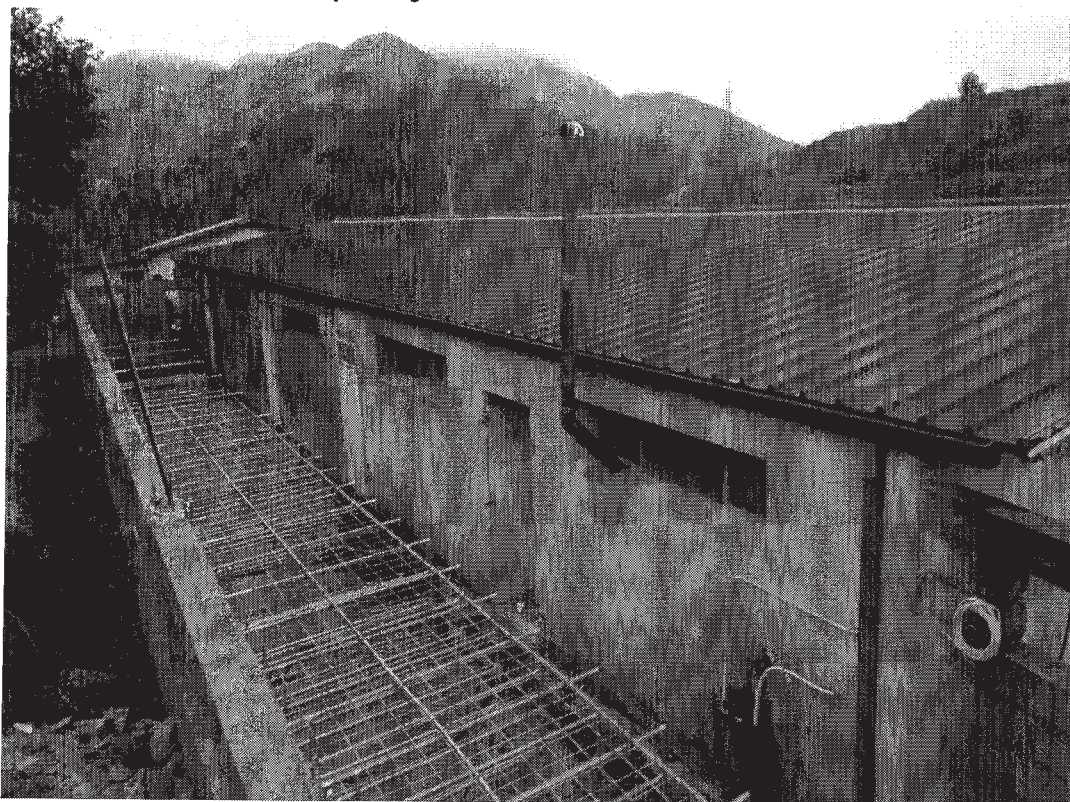
- Stalla N.1 con depositi, di circa 343 mq, ad un piano fuori terra con struttura in muratura di blocchi di cemento e tetto in lamiera coibentata. Gli infissi sono in ferro ed il tetto ha orditura in legno, le pareti risultano intonacate in cemento ed i pavimenti interni sono in battuto di cemento. All'interno della stalla vi sono dei suini divisi per poste, con un reparto per i lattonzoli; all'esterno della stalla è posta un'area recintata con un muro in blocchi dell'altezza di circa 2,50 mt. dove sono posizionate dei divisori in ferro per la posta degli animali. L'altezza di piano utile risulta essere di mt. 3,18. Alle due estremità della stalla vi sono due locali magazzini per il deposito di mangimi ed attrezzature agricole, l'esterno della stalla è in terra battuta.

immagine della stalla 1 con depositi agricoli

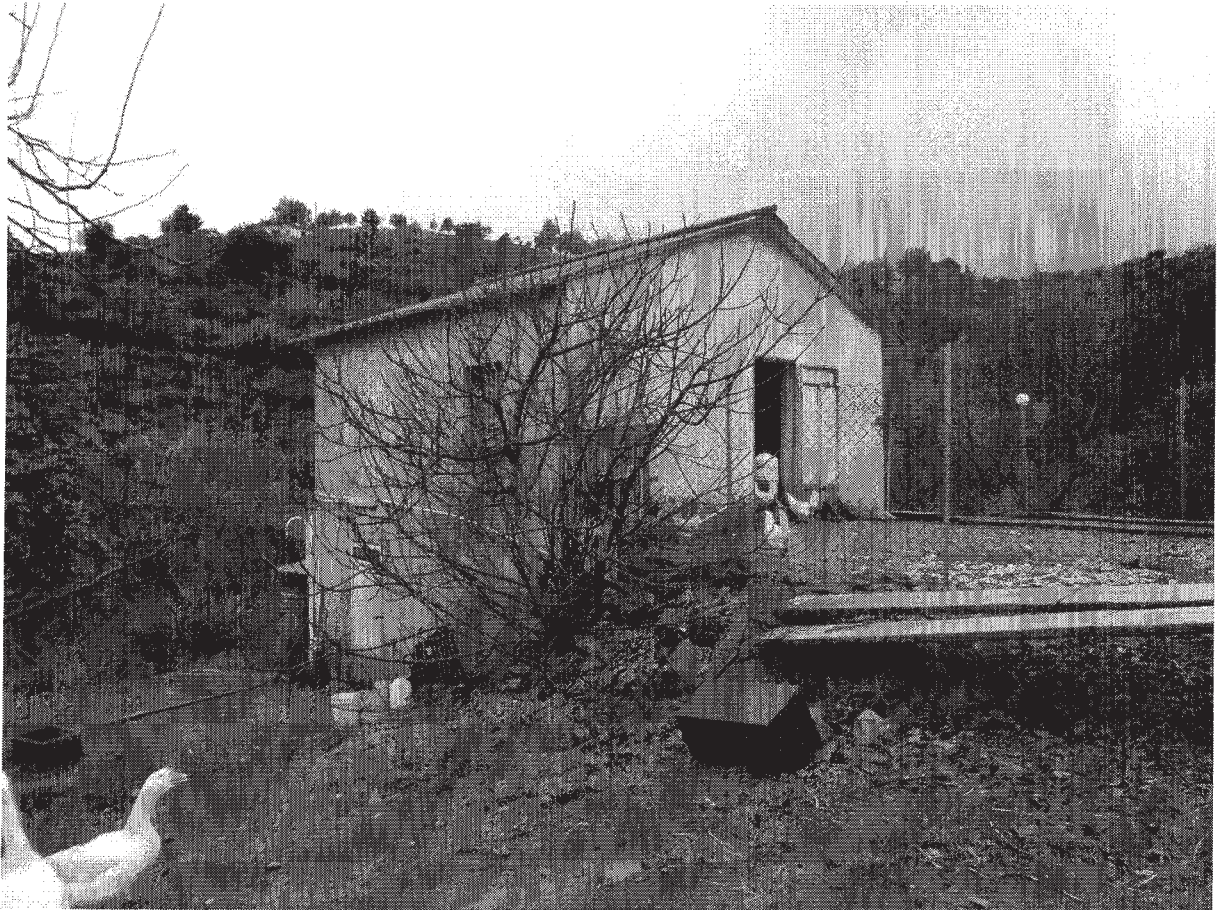
- Manufatto rurale a due livelli di piano adibito a pollaio, con copertura a falde in lastre di materiale coibentato, della superficie utile complessiva di circa 46 mq ,23 mq per ciascun livello di piano. In muratura di blocchi con pareti intonacate in cemento ed infissi in ferro. L'altezza utile del manufatto è di mt. 2,00 al piano terra e mt. 2,80 al piano primo.

immagine del pollaio vista dal lato sud

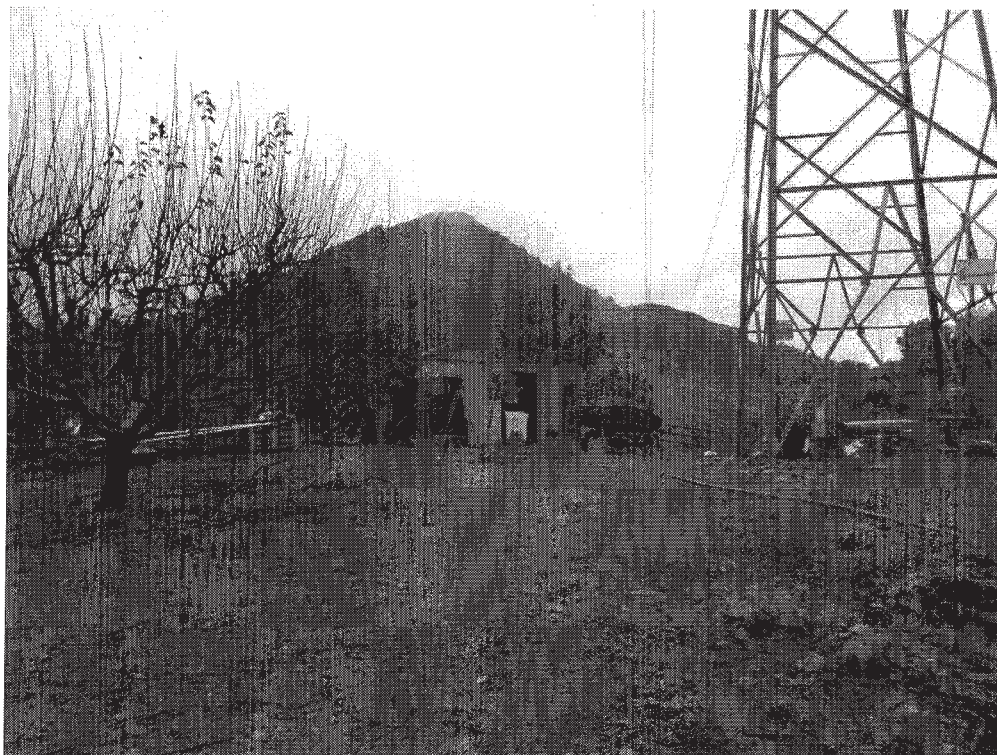
Immagine del manufatto cisterna e locale autoclave

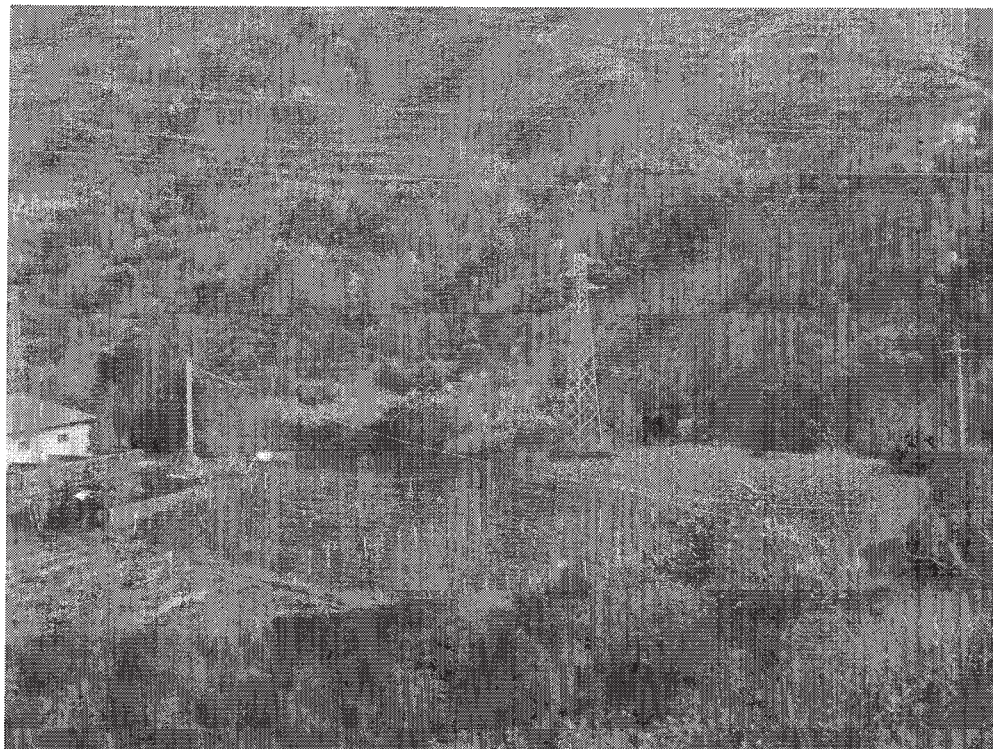
immagine di porzione del fondo agricolo vista dal lato nord

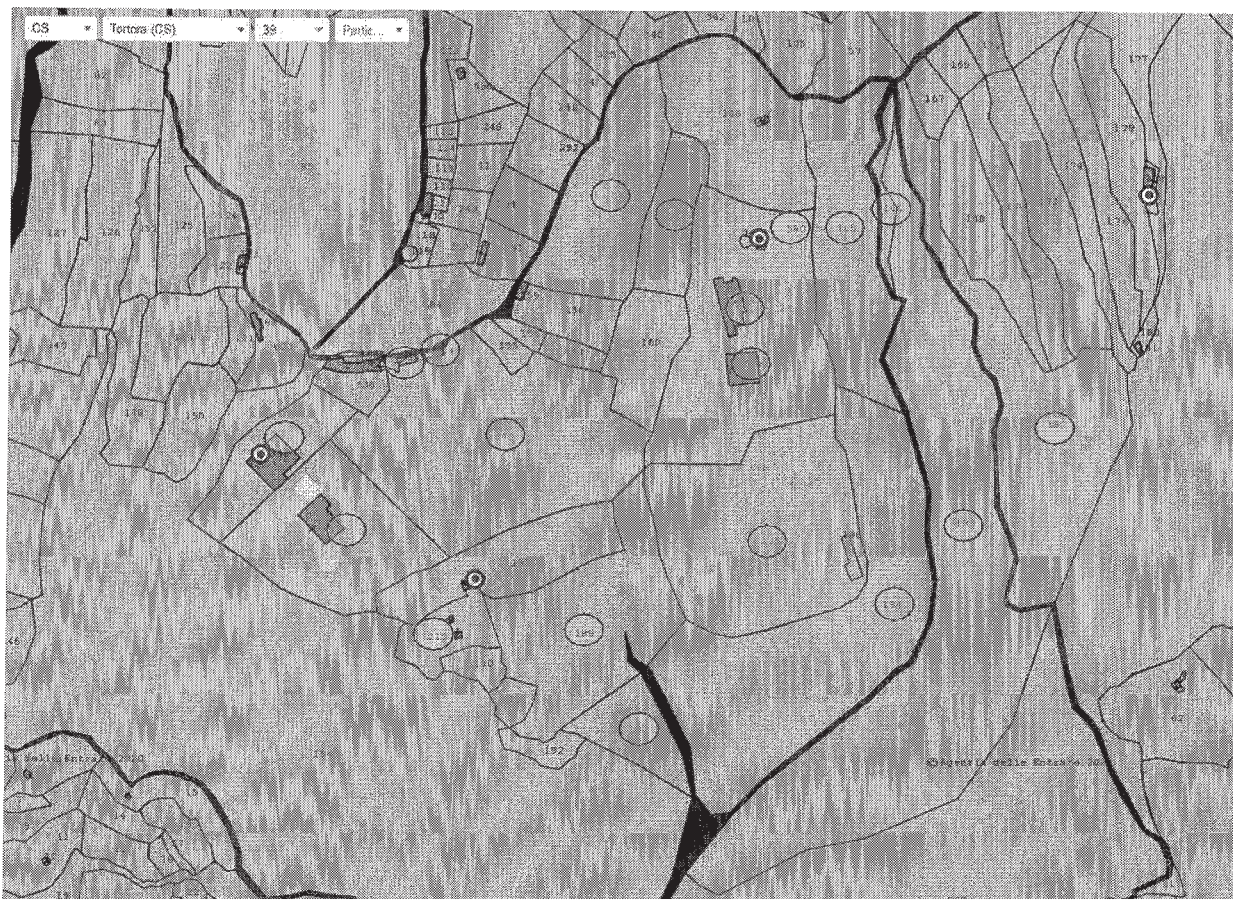
L'intero compendio oggetto di procedura esecutiva ubicato nel foglio di mappa 39 del comune di Tortora , sia la porzione occupata dal complesso albergo - ristorante che l'azienda agricola, confina ad ovest con la particella 194,a nord con la p.lla 336,106,107 vallone e parte di strada vicinale, p.lla 155, p.lla 157, p.lla 160 , ad est con la p.lla 202, 168,170,172,176,167 ed a sud con le p.lle 200,192,191,190,187 del foglio 39.

stralcio della mappa con indicazione del compendio immobiliare oggetto di esecuzione

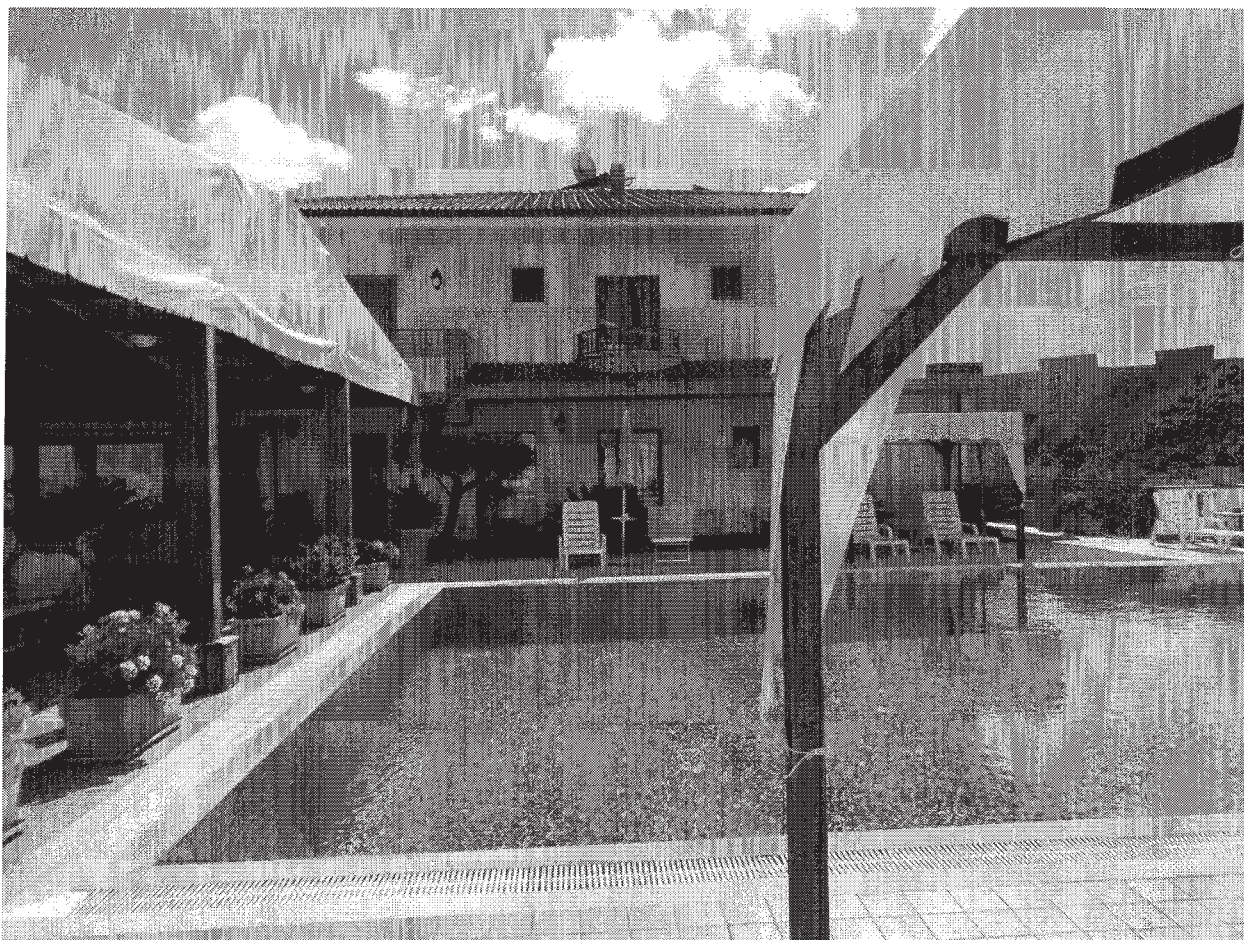
Immagine del LOTTO 1 (VISTA DELL'ALBERGO E PISCINA)
