## **TRIBUNALE DI REGGIO CALABRIA**

**Procedura Esecutiva n. 119/2004 R.G.Es.**

## **RELAZIONE DI PERIZIA TECNICA**

**Il C.T.U.**

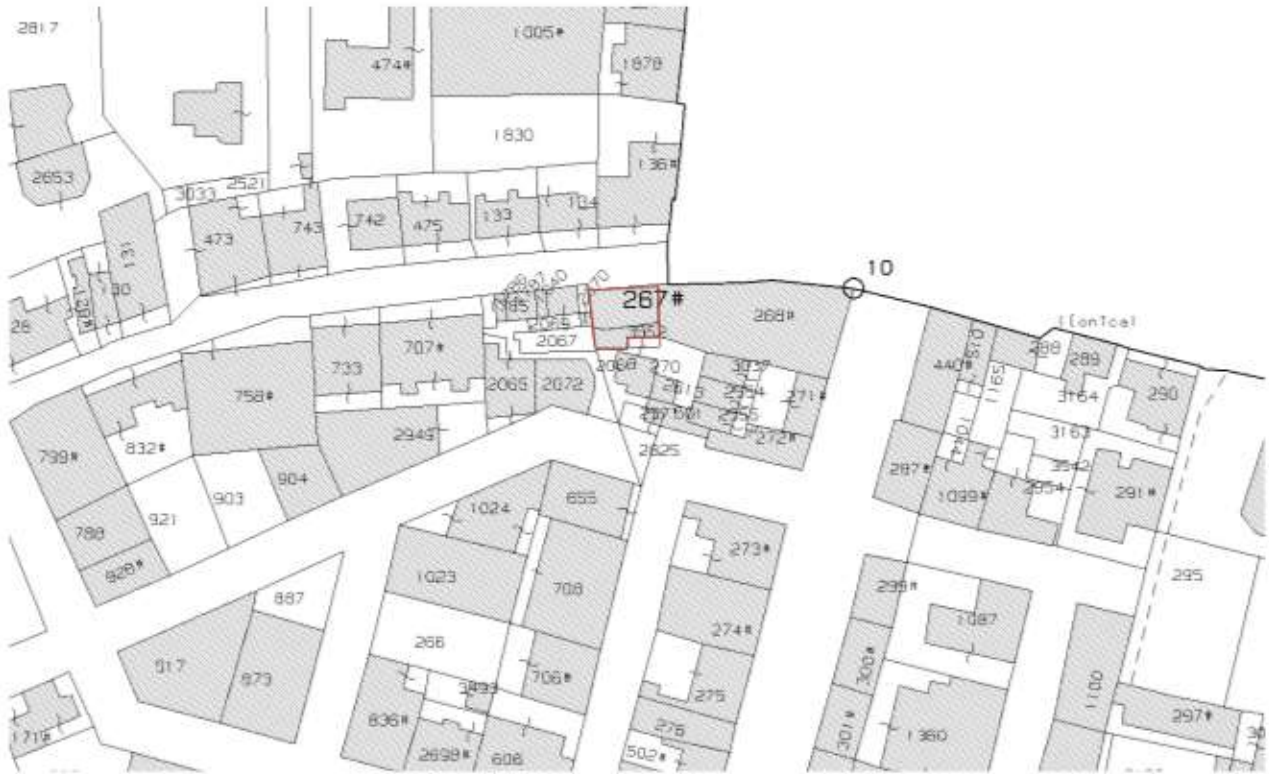
Figura 2 - Estratto di mappa catastale NCEU Melito di Porto Salvo Foglio 42, Particella 267 e Particella 3552, lotti 1, 2, 3, 4.

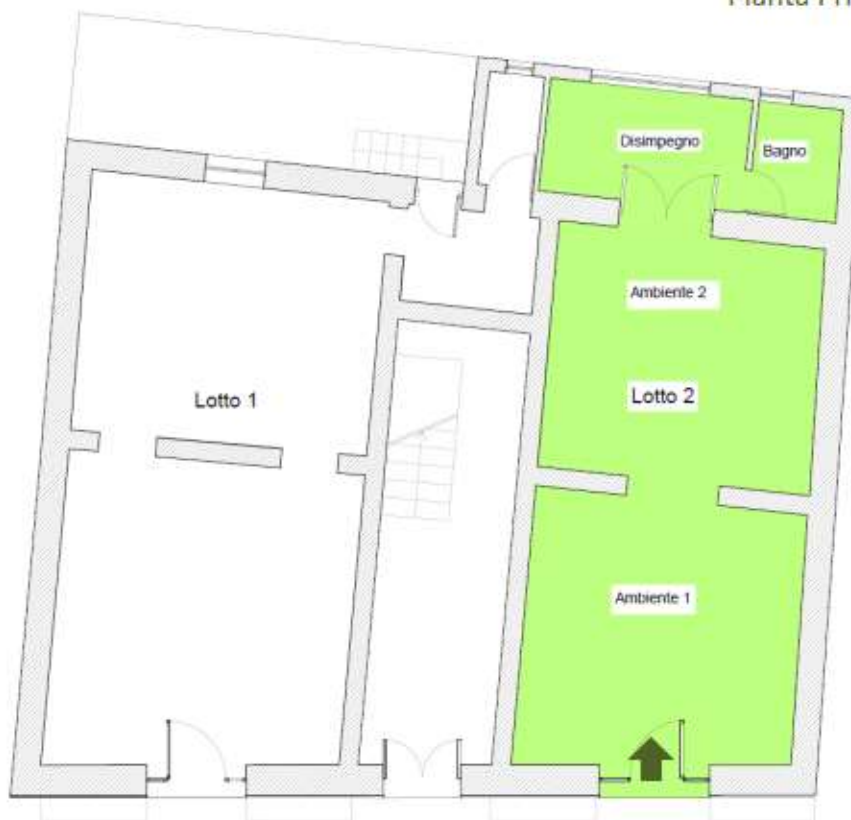
Pianta Primo Piano - H 2.81

Il **lotto 2** è posto al piano terra dell'immobile considerato, a destra rispetto all'ingresso principale, possiede anch'esso ingresso autonomo (foto n. 35). La struttura muraria mantiene simmetricamente la distribuzione planimetrica del lotto 1. I due ambienti interni di cui è costituito sono definiti da un setto murario attraverso il quale si dà accesso, da arco centrale, ad un ulteriore vano sul fondo (foto n. 36, n. 37), dove sono collocati un terzo ambiente ed un bagno di altezza pari ai 2 metri con copertura inclinata (foto n. 42, n. 43, n. 44, n.45).

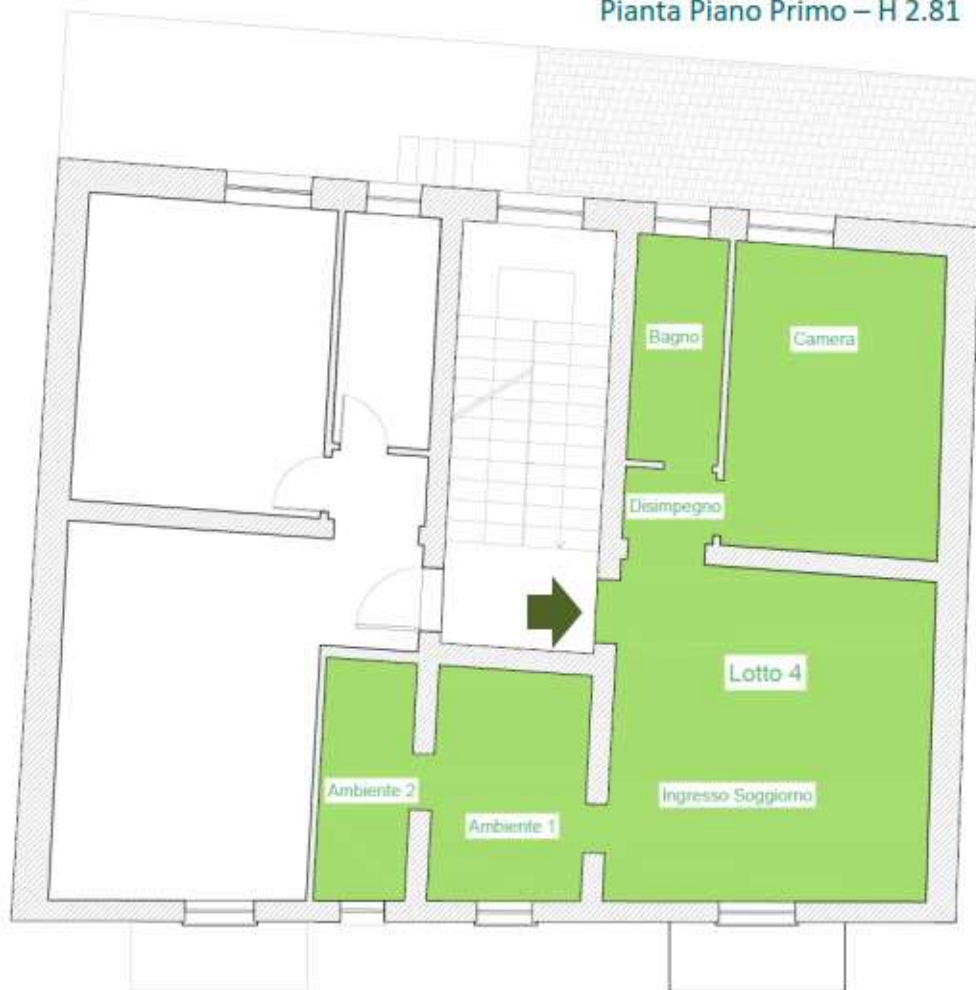
Pianta Piano Primo – H 2.81

Le finiture dell'appartamento sono ormai in cattivo stato di conservazione (foto n. 76, n. 79, n. 88) con presenza di crepe ed evidenti effetti di dilavamento in facciata. Nel tempo, la cattiva posa in opera del lastrico solare soprastante, ha determinato gli evidenti problemi al solaio ed alle pareti sottostanti (foto n. 97, n. 98, n. 99, n. 100, n. 101, n. 102). Il solaio del terzo livello f.t., ultimo solaio e soffitto ai lotti 3 e 4, infatti si presenta parzialmente definito e quindi eterogeneo, con fessurazioni e crepe che hanno comportato al piano sottostante rigonfiamenti e distacchi, muffe. Anche il corpo scala che porta a quest'ultimo livello manca delle rifiniture essenziali (pedata e alzata, pavimentazione del ballatoio) e presenta copertura inclinata appena impostata con travi in legno e pannelli in lamiera (foto n. 95, n. 96).

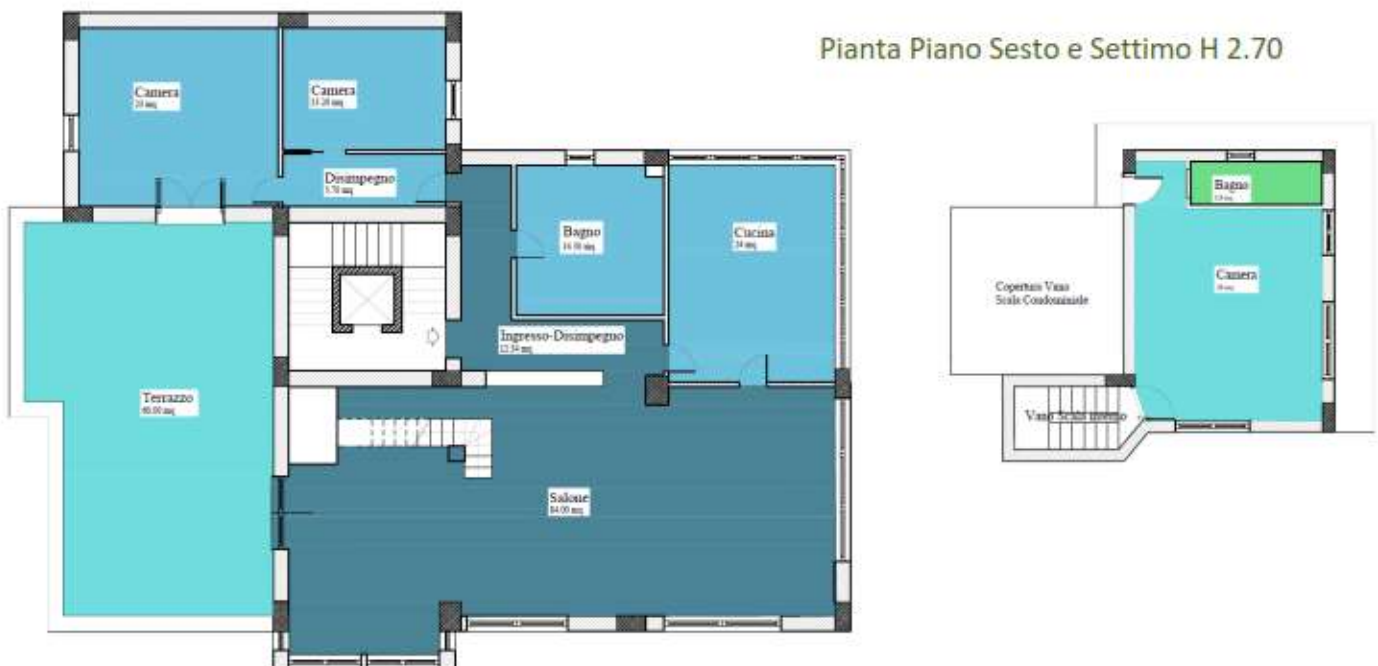
Il **lotto 5** è un appartamento, adibito a civile abitazione dislocato su due livelli. È composto al livello inferiore da: cucina (foto n. 107, n. 108), un salone (foto n. 110, n. 111, n. 112, n. 113, n. 114, n. 115), due camere (foto da n. 126 a n.133), un bagno (foto da n. 118 a n. 123) collegati tra
