# **TRIBUNALE DI REGGIO CALABRIA**

*Proc. Es. n. 60/2023*

## ***CONSULENZA TECNICA D'UFFICIO***

*INTEGRAZIONI – 23/06/2024*

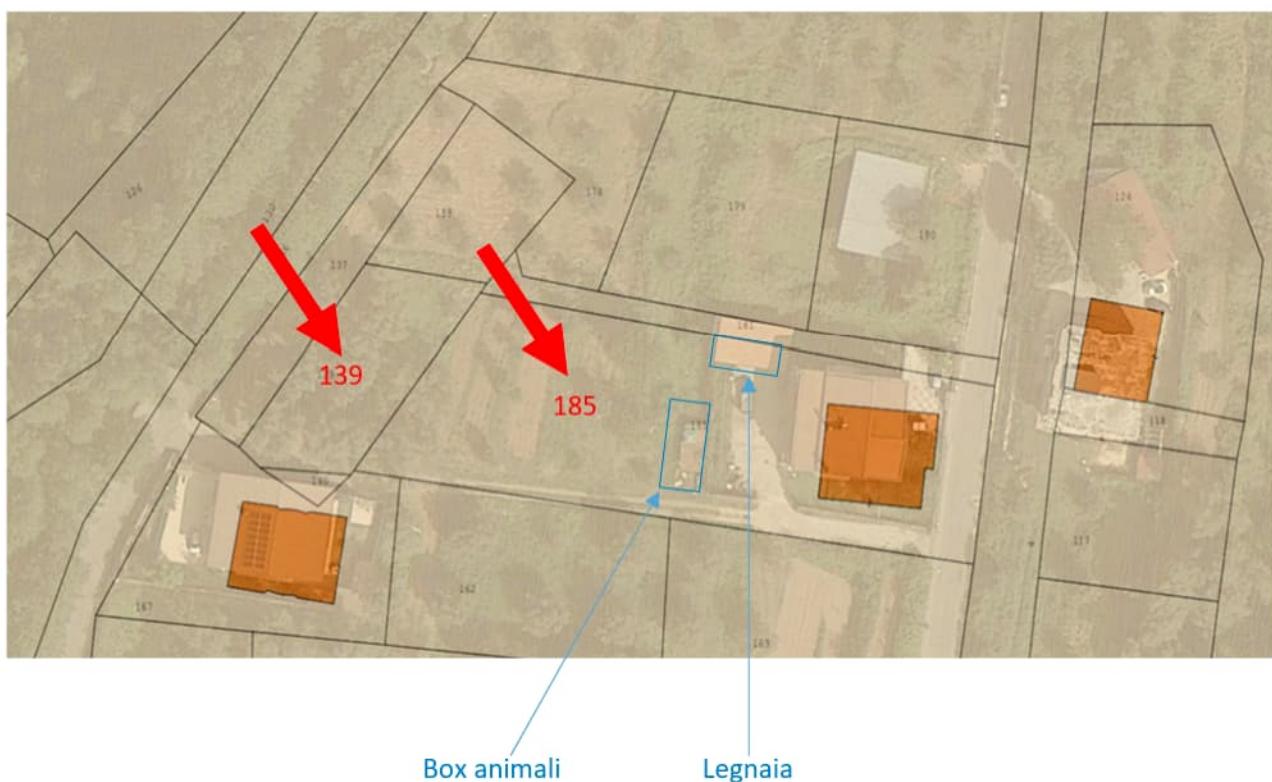
Al fine di maggior chiarimenti dei manufatti che a parere del sottoscritto non hanno la potenzialità di essere sanati, ossia, il locale adibito a legnaia e il box per animali, gli stessi ricadono interamente nella corte del fabbricato 185 subalterno 1, come meglio rappresentato nella sovrapposizione ortofoto-catastale riportata di seguito.

Come si evince il box animali e la legnaia ricadono all'interno della particella 185, subalterno 1 (corte comune al fabbricato), catastalmente individuato come Bene Comune non Censibile.
