TRIBUNALE DI CASTROVILLARI

PROCEDIMENTO n° R.G.E.I. 44/2004 VERTENTE TRA :

CONSULENZA TECNICA D'UFFICIO

RELAZIONE

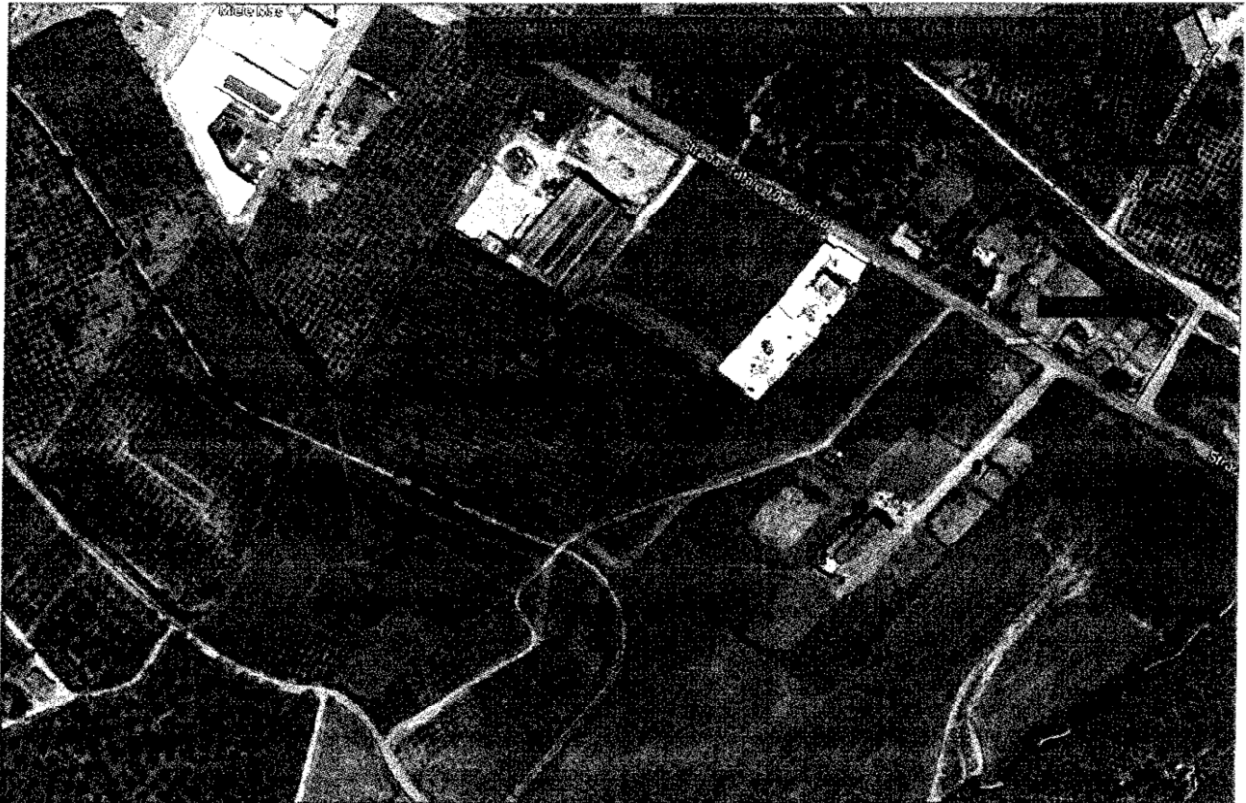
Foto aerea: individuazione immobili pignorati ubicati in e.da Torre Bruciata:

Precisamente i suddetti beni sono ubicati in parte a valle della strada SS 106, ove procedendo verso Nord-Ovest, si possono individuare il complesso dei fabbricati riportati al foglio 73 particella 80, consistenti in capannoni, uffici, magazzini depositi, magazzini commerciali e aree di corte, segue poi il fabbricato per civili abitazioni e magazzini individuato al foglio 73 particella 1568 (ex fabbricato rurale particella 200), e infine la porzione di terreno individuato al foglio 73 particella 79. Nella sua interezza tale complesso di immobili confina a Nord-Est con il Torrente Leccalardo, a Nord-Ovest con altre proprietà, a Sud-Ovest con la strada SS 106 dalla quale avviene l'ingresso principale alle particelle 80 e 1568, e a Sud-Est con strada traversa alla SS 106 sulla quale è posto un altro accesso alla particella 80. A monte della SS 106 sono invece ubicate le porzioni di terreno individuate rispettivamente al foglio 83, particelle 50, 115 e 142, tutte e tre confinanti tra loro. In particolare la particella 115 risulta direttamente accessibile dalla SS 106 mentre tutto e tre le porzioni di terreno sono accessibili da strada Villaggio Frassa, parallela alla SS 106, con la quale confina a Sud, mentre sui restanti lati confinano con altre proprietà, come rilevato nella foto aerea allegata.
