TRIBUNALE DI VIBO VALENTIA

ESECUZIONE IMMOBILIARE: N. 67/2018 R.G.E.

RELAZIONE DI STIMA DEL CTU

**LOTTO -1- : HOTEL SITO IN PIZZO CONTRADA PRANGI, PIANO T-1-2-3
IDENTIFICATO AL N.C.E.U. DEL COMUNE DI PIZZO
AL FOGLIO 19 PART. 1260, CAT. D/2**

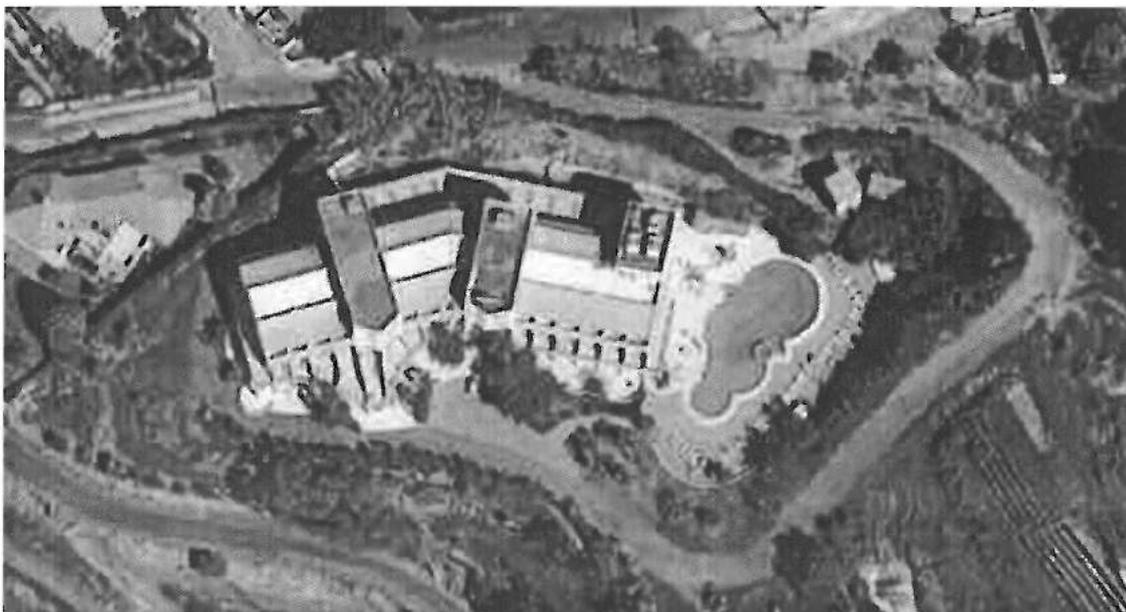
Foto planivolumetrica del compendio immobiliare turistico

Sotto il profilo costruttivo, l'immobile è composto da tre elevazioni fuori terra oltre solarium, da telai in conglomerato cementizio armato e da solai in latero-cemento con nervature parallele e soletta di completamento con annegata rete elettrosaldata da 6 mm. Le fondazioni sono costituite da una platea dello spessore di cm 70.

Il fabbricato è stato diviso strutturalmente in due parti mediante giunto tecnico di separazione e costruito con il rispetto delle norme tecniche relative alle costruzioni ricadenti in zona sismica e delle norme vevolevoli per l'esecuzione di opere in cemento armato normale, precompresso e a struttura metallica.

L'edificio come detto è destinato ad Hotel ed è costituito da tre piani fuori terra. Oltre solarium-terrazzo al piano terzo, con tre vani scala, tre ascensori per otto persone ciascuno, e pertinenze.

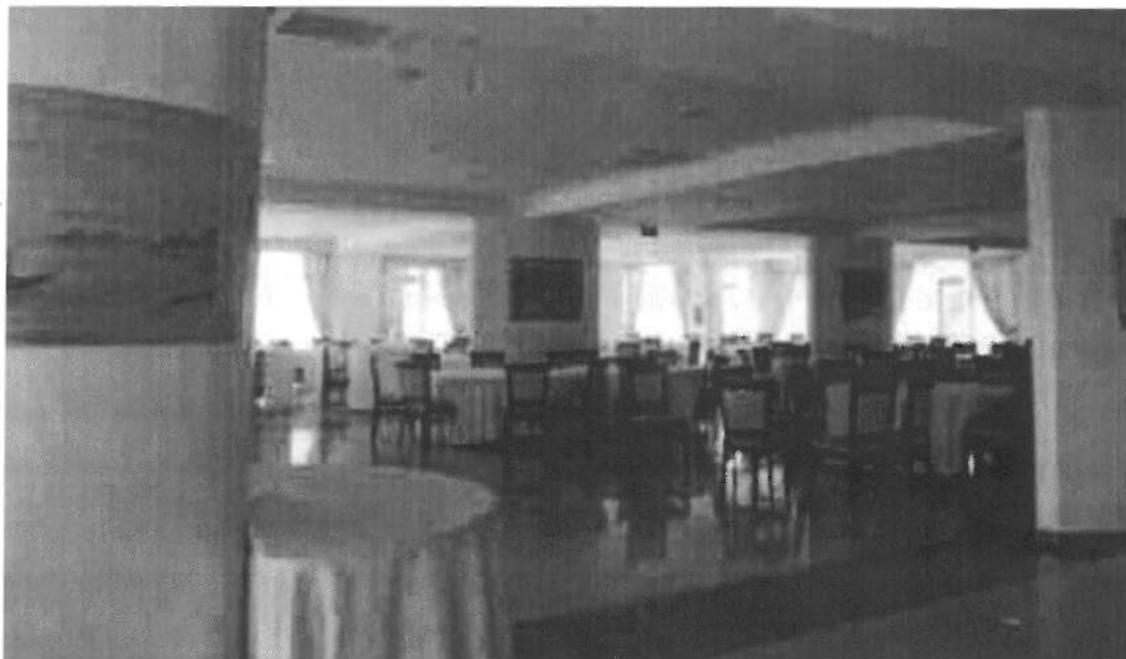
Sala ristorante Hotel

La sala ristorante e sala ricevimento nello specifico sono composte da due ampie zone ristoro a servizio dell'Hotel, i pavimenti sono in gres porcellanato levigato di colore beige con inserti dello stesso materiale di colore nero, i bagni di servizio sono pavimentati con piastrelle ceramiche monocottura, le pareti sono ben rifinite e tinteggiate, le porte sono in legno tamburato laccate bianche. Nei rimanenti ambienti i pavimenti sono della stessa tipologia, le porte interne in legno tamburato laccate bianche, le uscite di sicurezza sono garantite da porte taglia fuoco e sono a una e a due ante, gli infissi esterni sono in alluminio anodizzato con taglio termico e vetro-camera, le pareti sono ben rifinite e tinteggiate.

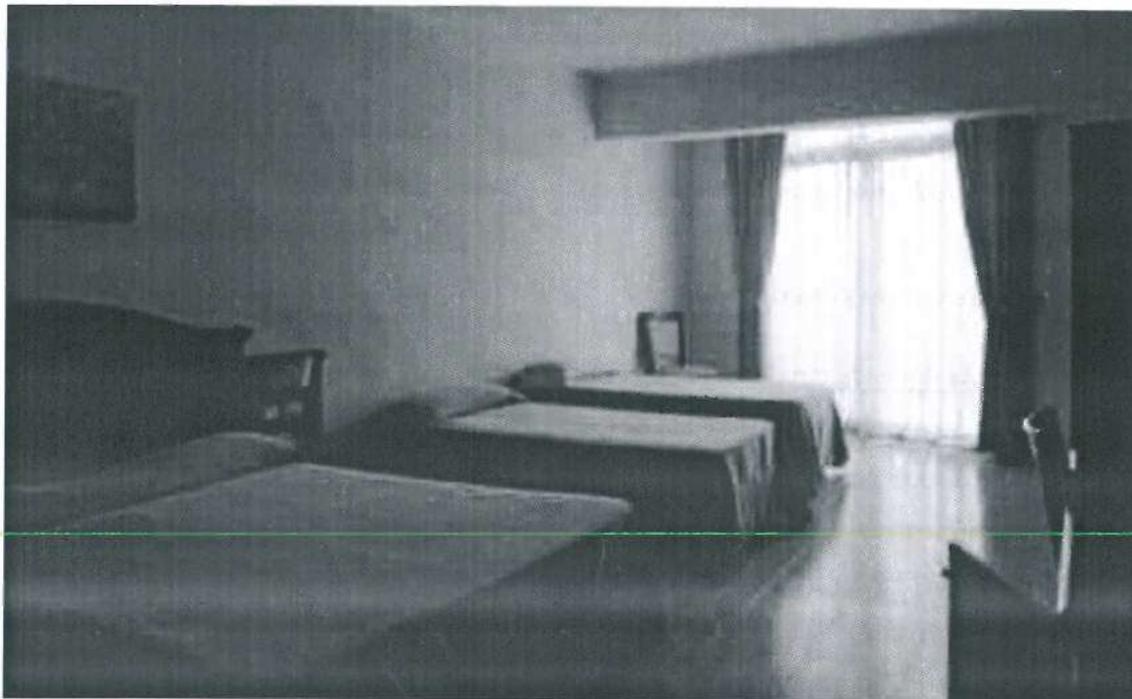
Camera da letto quadrupla

Il primo piano ospita 32 camere, come accennato in premessa, tutte dotate di bagno *di tipo matrimoniale, doppia e tripla, con bagno incluso e veranda solarium*.

I pavimenti degli spazi comuni quali il corridoio, i disimpegno, i locali deposito etc. sono in gres porcellanato levigato colore beige, i pavimenti delle camere sono in gres porcellanato levigato dello stesso tipo 35x35, i pavimenti ed i rivestimenti dei bagni sono in piastrelle 15x20 in ceramica monocottura di colore rosa, le porte di accesso alle camere sono in legno massello con chiusura

elettronica, gli infissi esterni sono color legno in alluminio anodizzato con taglio termico e vetro-camera, le pareti sono ben rifinite e tinteggiate.

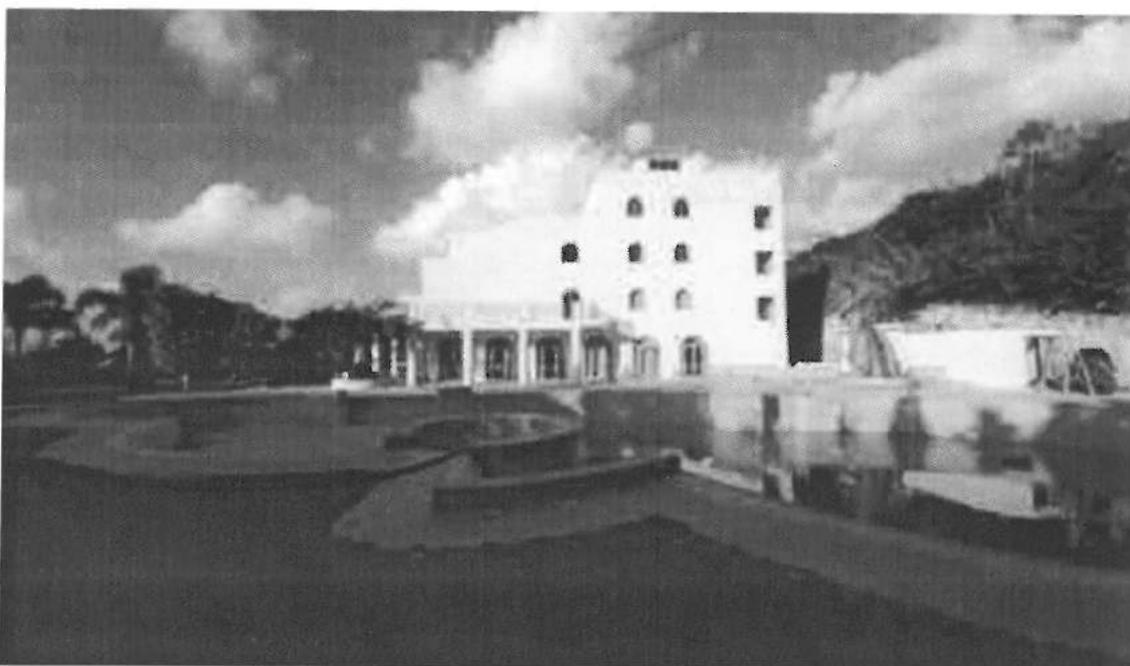
Foto piscina Hotel

Poco distante dall'albergo è ubicata la piscina del comparto. Il manufatto, di forma tondeggiante irregolare, è realizzato a struttura interrata in c.a. con uno specchio d'acqua di *circa 400 mq.* e completo di ogni accessorio primo; l'area a servizio della piscina ospita:

Il solarium della piscina è pavimentato in betonelle per esterni con trattamento antiscivolo.

L'edificio Turistico Alberghiero e le pertinenze sono in buono stato di manutenzione salvo il normale deperimento d'uso.

È necessario comunque effettuare: la manutenzione ordinaria dei solarium-terrazzi posti all'ultimo piano mediante interventi mirati sulle pavimentazioni (ove necessario) con uso di resine epossidiche bicomponenti, impermeabilizzanti, trasparenti per pavimenti esterni per preservare la struttura edilizia da eventuali danni.

L'ordinaria manutenzione del fosso intubato, regolarmente autorizzato, sottostante l'area del solarium della piscina dell'Hotel, mediante il controllo dei pozzetti di ispezione, di salto e sedimentazione esistente per evitare l'intasamento delle tubazioni e danni alla struttura e

consentire il regolare deflusso delle acque. È opportuno altresì eseguire i lavori di livellamento del solarium della piscina e ripulire il fondo della stessa con applicazione di resina liquida impermeabilizzante trasparente.

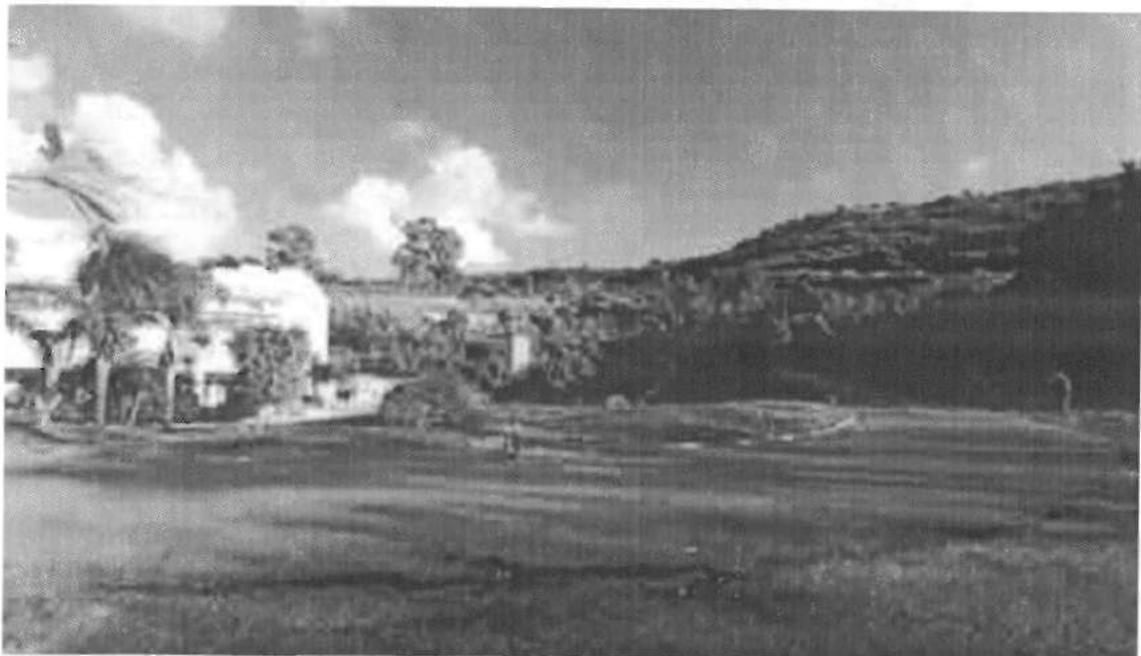
Foto ingresso nord Hotel Experia

L'ingresso a nord della struttura ricade parzialmente nella particella pignorata foglio 19 nr. 1260 e per la restante parte, pari a circa mq. 500,00 inerente la servitù di passaggio esistente, rientra nella particelle p.lle 632 e 1596 – 1598 (derivate dalla p.lla 638) del foglio 19.

Senza la cessione della servitù di passaggio lato nord delle particelle 632 e 1596 – 1598 (derivate dalla p.lla 638) del foglio 19 non è possibile accedere alla struttura. Sarà necessario quindi, calcolare l'indennizzo delle particelle di terreno al fine di acquisire tale servitù.

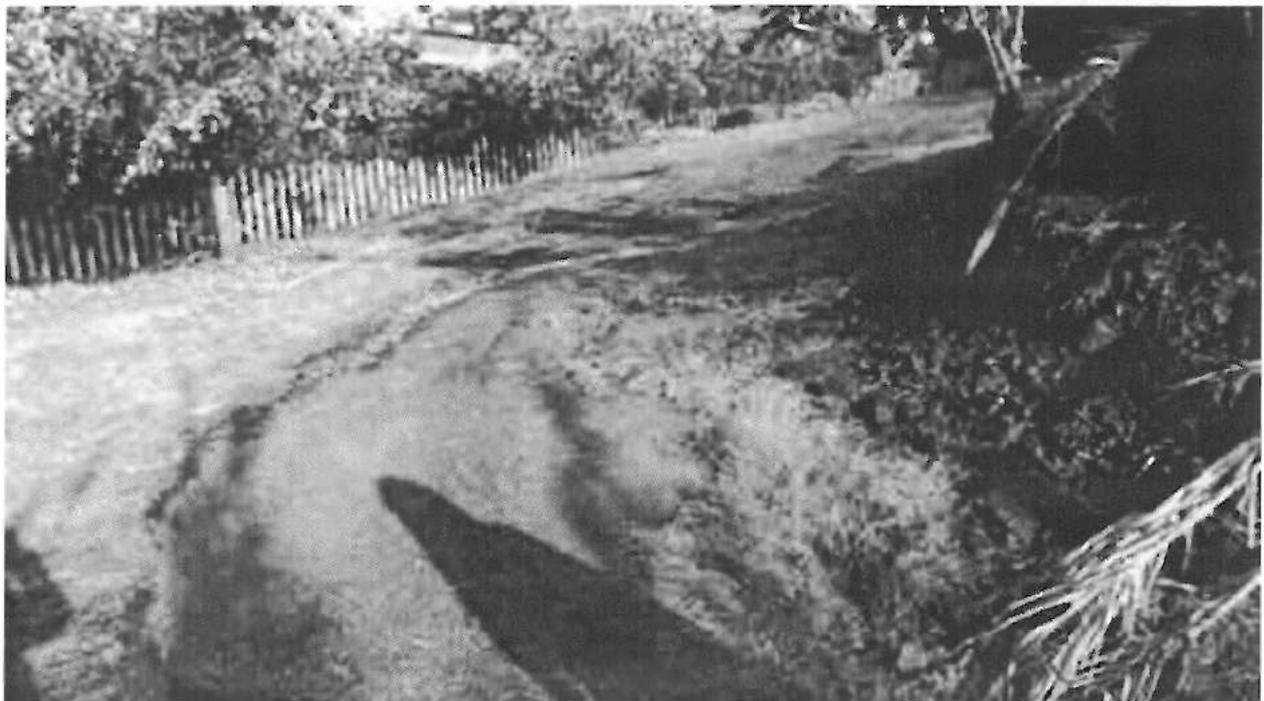
Foto ingresso sud Hotel Experia

A sud invece l'accesso è idoneo a soddisfare le esigenze della struttura turistico ricettiva, a condizione che venga effettuata un'adeguata e necessaria manutenzione ordinaria del manto bituminoso e pulizia dell'area.

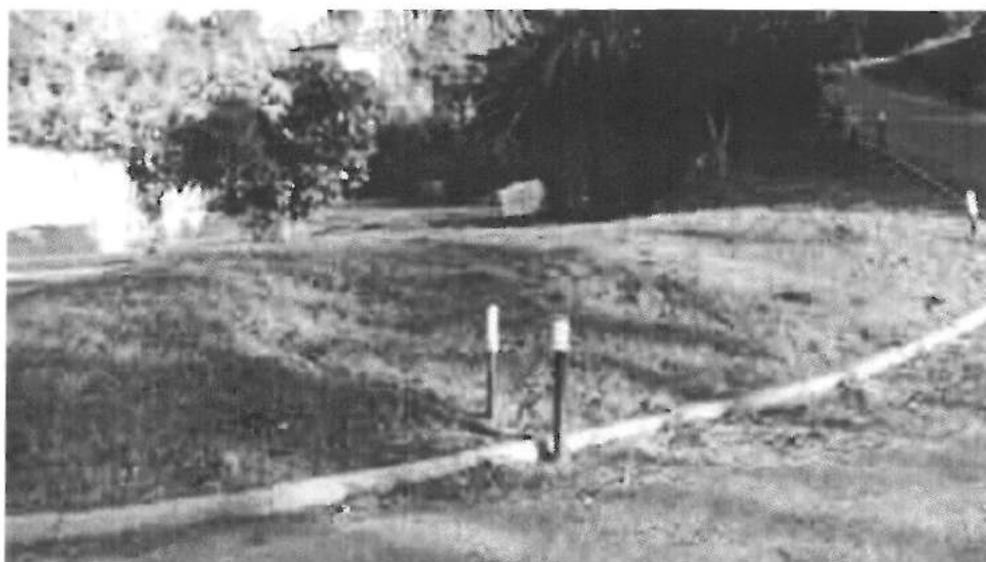
Foto sconfinamento piscina ed aiuola Hotel Experia

Tale accatastamento ha riguardato oltre la particella 1260 del foglio 19 del compendio esecutato anche la p.lla 638 del foglio 19, non interessata dal pignoramento immobiliare, invasa in piccola parte dalla piscina dell'Hotel.

Si è reso necessario quindi frazionare la p.lla 638 su cui insiste uno spezzone di piscina per accorparla al compendio pignorato dove insiste la parte consistente della piscina principale quale pertinenza dell'Hotel.

Sarà compito dell'acquirente del bene sanare lo stato dei luoghi mediante l'accensione invertita di cui all'art. 938 del codice civile secondo la corresponsione di un indennizzo derivante da un calcolo estimativo eseguito nei capitoli successivi.

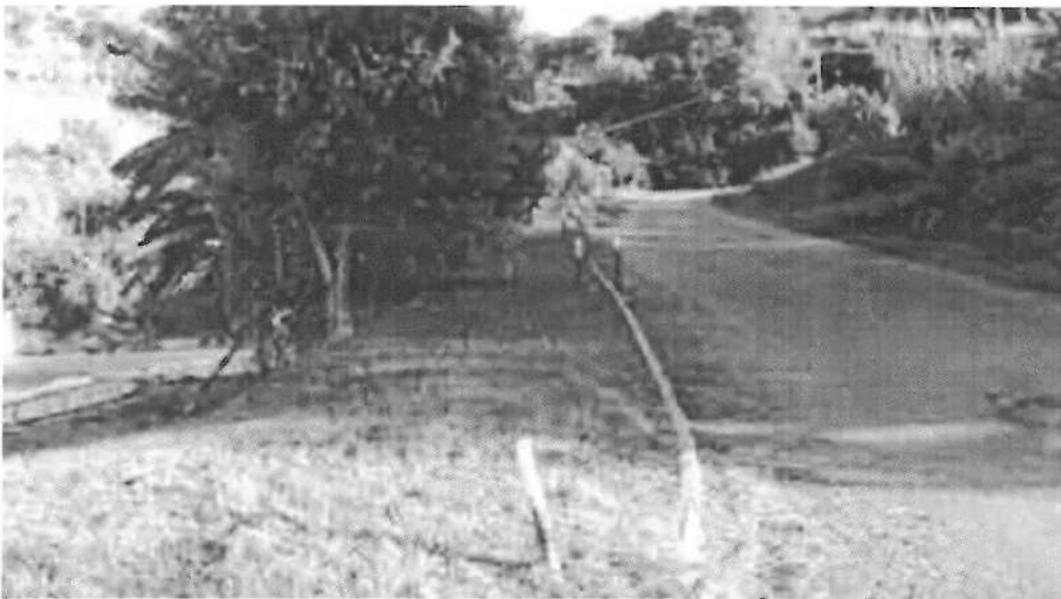
Foto servitù di passaggio ingresso nord Hotel

Indennità servitù di passaggio ingresso nord dell'Hotel.

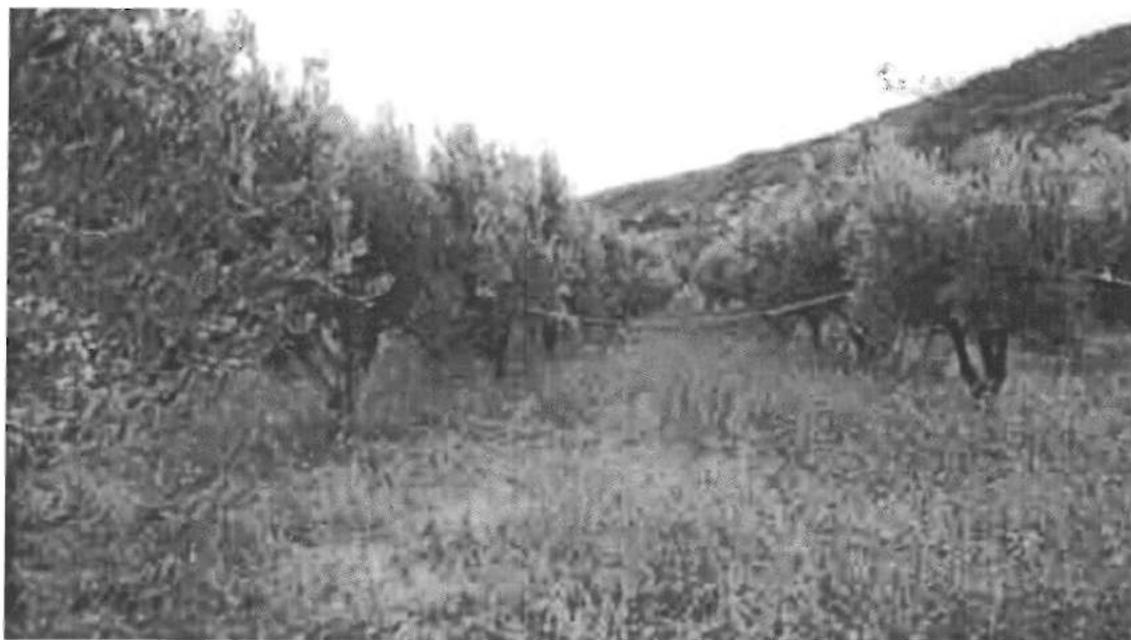
Foto terreno intercluso

Il terreno non agricolo, ma con vocazione turistica ha quindi *un'estensione di 530 mq.*, una forma trapezoidale ed è intercluso. Per accedervi quindi è necessario percorrere una strada impervia di *circa ml. 500* di proprietà del [REDACTED] non oggetto di pignoramento immobiliare. E sarà necessario assicurarsi la servitù di passaggio mediante accordo bonario con il proprietario della strada medesima [REDACTED] eventuale controversia giudiziaria, per avere un accesso carrabile e pedonale agile e autonomo.
