**R.G.E.I. n. 12/2019**

### ***RELAZIONE TECNICA***

**Descrizione e valutazione di un immobile ubicato nel Comune di Rombiolo (VV), oggetto di procedura di esecuzione immobiliare n. 12/2019 promossa da Belvedere SPV s.r.l. contro XXX e XXX**

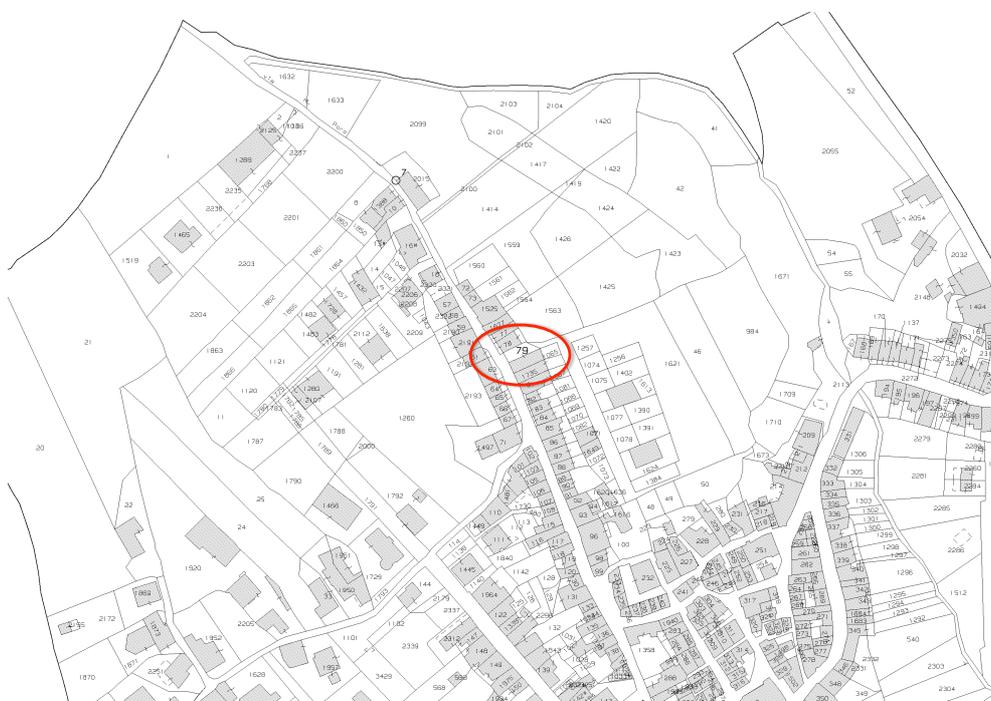
Figura 5 - Localizzazione dell'immobile sulla mappa catastale.

Sono state rilevate alcune criticità a carico dell'immobile che risulta censito parzialmente (poiché uno dei tre piani del fabbricato, meglio descritto nel prosieguo della presente relazione, ed in particolare il sottotetto, non risulta accatastato) ed in modo erroneo (poiché la particella 79 risulta graficamente graffata alla particella confinante, che in realtà è una strada).

La predetta criticità, in aderenza al mandato conferito alla scrivente CTU dal G.E., è in corso di risoluzione mediante l'esecuzione di adeguate operazioni catastali, consistenti nell'accatastamento ( **VARIAZIONE PER AMPLIAMENTO E MODIFICA DEL SUBALTERNO**) del piano non censito e nella produzione di apposita istanza finalizzata ad eliminare la citata graffatura.

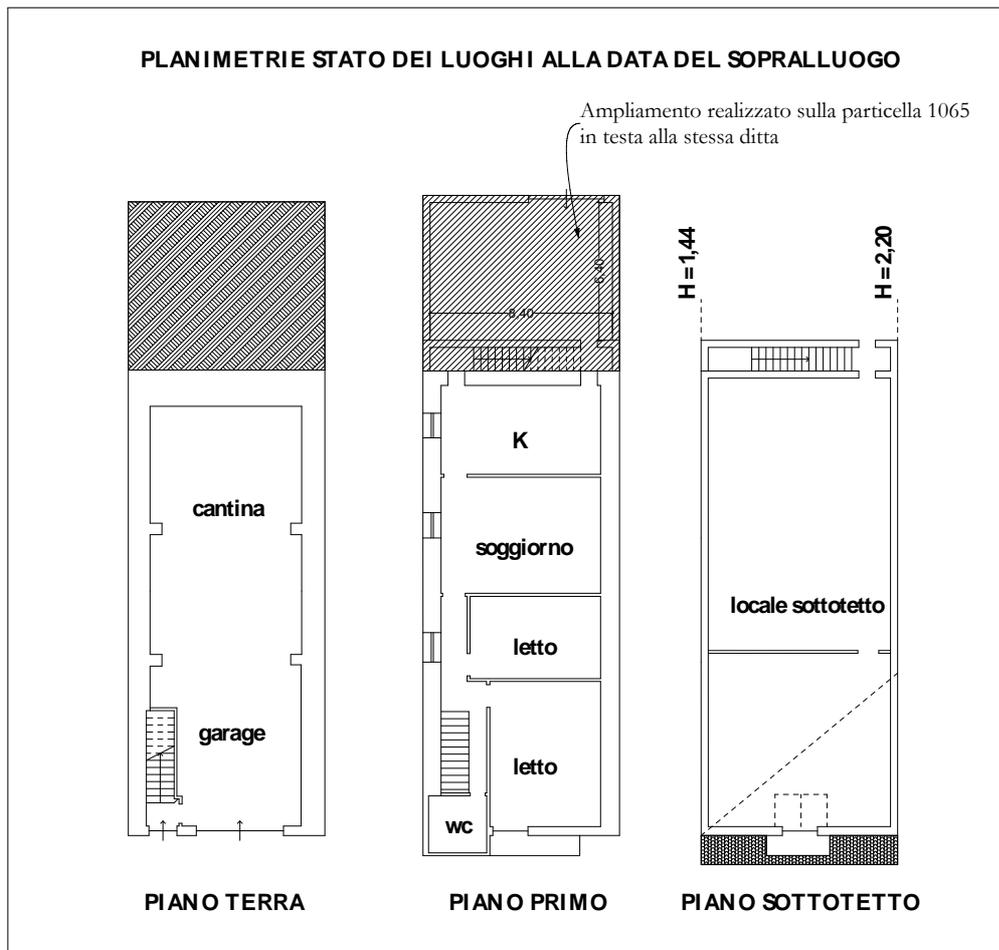
**Figura 7** – Planimetria Stato dei luoghi alla data del sopralluogo

L'immobile, costituito da n. 2 livelli f.t. e da un sottotetto non abitabile, presenta una superficie di m<sup>2</sup> 138,00 a piano e risulta composto, al piano terra, da garage e cantina di altezza utile pari a m 2,90, nonché da un accesso al piano superiore. Quest'ultimo presenta i seguenti ambienti: un soggiorno, n. 2 camere, un bagno ed il locale cucina, con altezza utile di m 3,00; dalla cucina si accede, inoltre, al superiore sottotetto e ad un locale deposito edificato sulla particella 1065 in testa alla stessa ditta (non censito al catasto fabbricati) di dimensioni pari a m 8,40 x 6,44, allo stato rustico, come meglio illustrato nelle planimetrie e nella documentazione fotografica allegati al presente lavoro (*Allegato 3 – Documentazione grafica e Allegato 2 – Documentazione fotografica*).

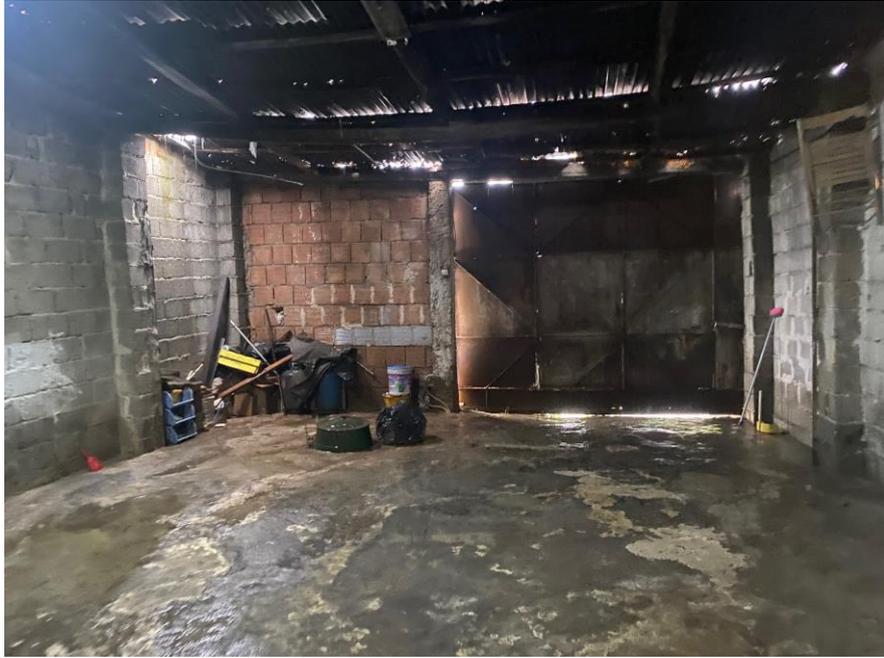
**Figura 8** – Interno locale deposito

Le condizioni complessive di conservazione e manutenzione degli ambienti interni del cespite risultano buoni al piano terra ed al primo, mentre il deposito in corso di costruzione si presenta senza pavimentazione e senza intonaco alle pareti, con copertura costituita da lamierone poggiato sui muri perimetrali e struttura in legno (non idonea dal punto di vista statico).

In base all'analisi dei luoghi (condotta, in dettaglio, a carico delle volumetrie in capo all'edificio in esame, raffrontate con le prescrizioni fissate dal vigente strumento urbanistico comunale), emerge che **il locale deposito non è sanabile** e, pertanto, dovrà essere demolito con ripristino dello stato dei luoghi conformemente all'atto di acquisto del 11/05/2007; **il sottotetto**, invece, **può essere sanato** ma esclusivamente come superficie con destinazione d'uso non residenziale.

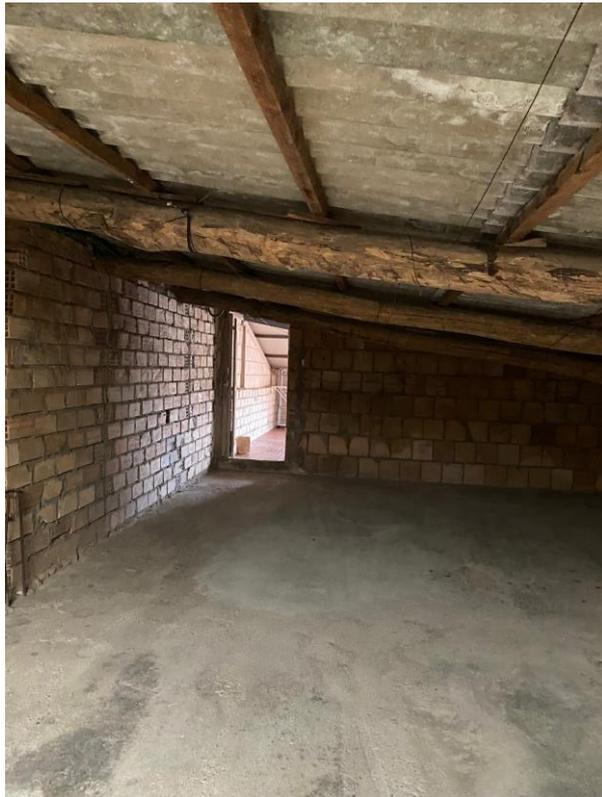
**Figura 9** – Interno locale sottotetto

Il sottotetto, infine, al quale si accede, come accennato in precedenza, dalla cucina, si presenta anch'esso allo stato rustico e di epoca successiva a quella originaria dei piani sottostanti, parzialmente pavimentato, privo d'intonaci ed infissi esterni, con copertura in cemento amianto.

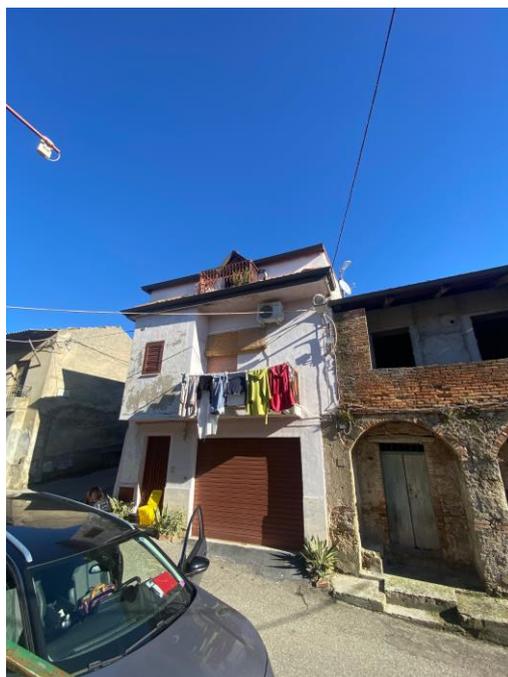
**Figura 11** – Prospetto su Via Monte Poro del fabbricato oggetto di analisi.

L'esterno dell'immobile si presenta in cattivo stato manutentivo con evidenti segni di degrado su tutte le facciate.
