# TRIBUNALE ORDINARIO DI BENEVENTO

Tribunale ex Ariano Irpino - Fallimento N. 14/2003

## **CONSULENZA TECNICA DI UFFICIO**

#### Comune di Ariano Irpino (AV) - Foglio 49 part. 610 sub 2 - Locale commerciale

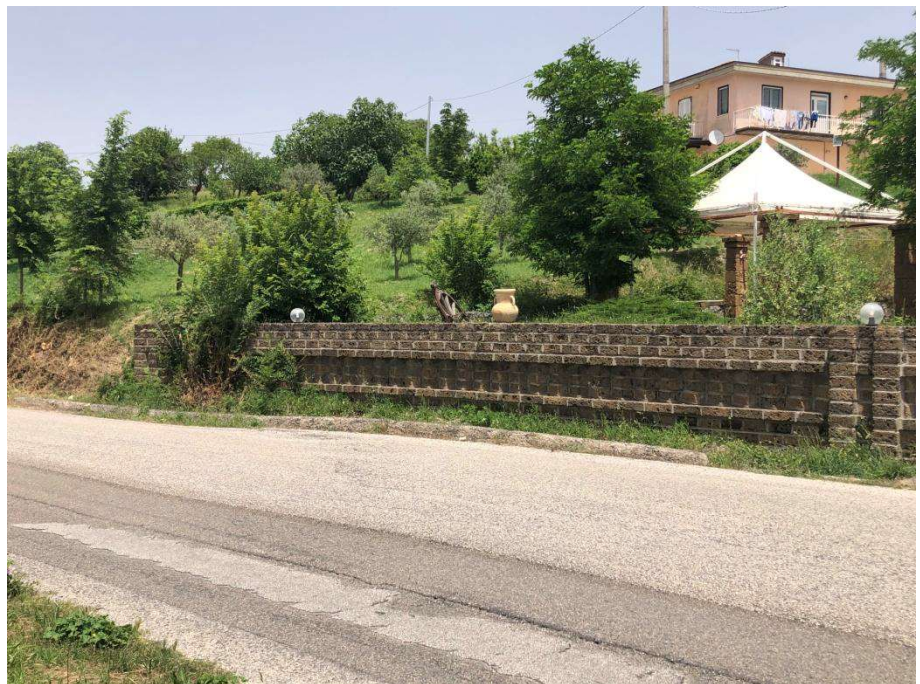
**1**

**L'accesso alla corte e al fabbricato avviene attraverso la particella 611 e attraverso la particella 640 e 610 sub 1, di altra proprietà.** Non è possibile l'accesso attraverso la particella 639, di proprietà, in quanto allo stato, a confine tra detta particella e la strada è presente un muro in tufo.

**Muro su confine tra viabilità comunale e particella 639**

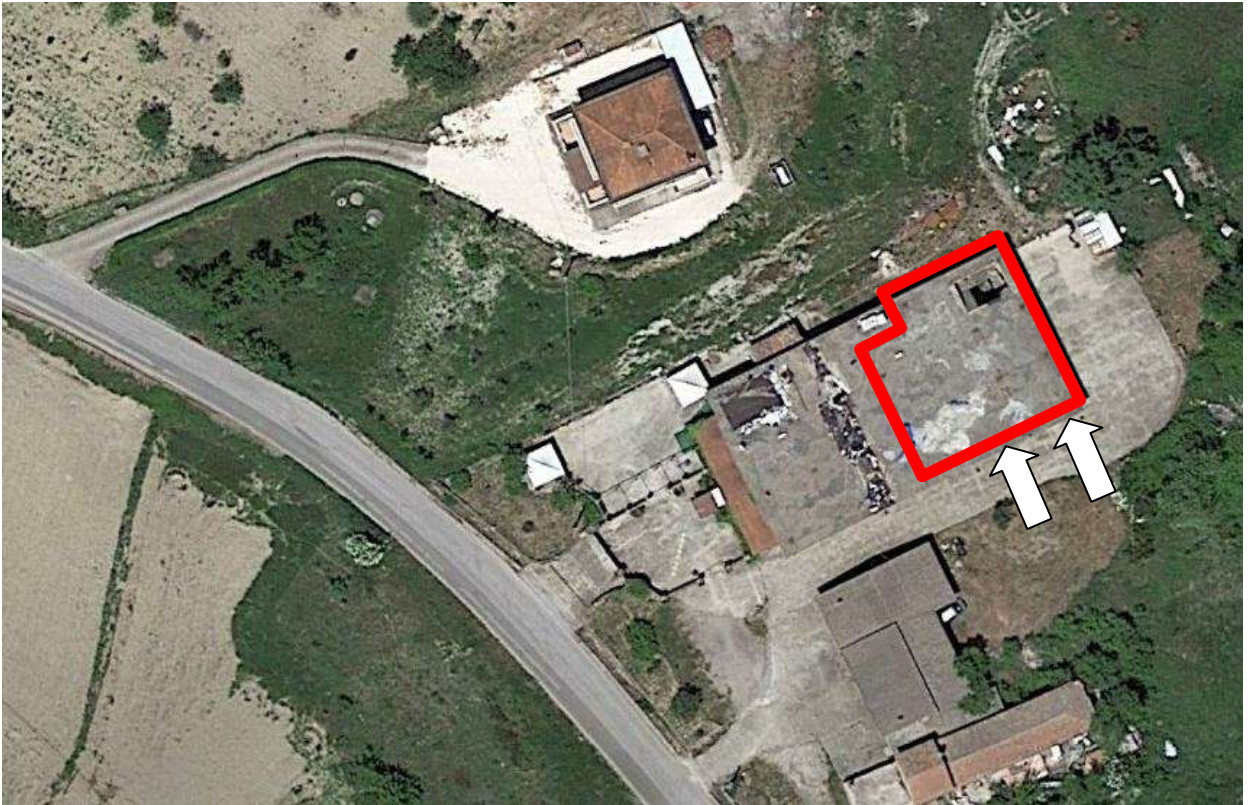
2

La porzione di fabbricato, di forma pressoché quadrata, si sviluppa su di un unico livello con accessi autonomi dall'area cortiliva. La superficie è pari a circa 325 mq.

La struttura portante è realizzata con travi e pilastri in calcestruzzo armato. Il solaio di interpiano è del tipo latero cementizio. I muri di tamponatura esterni sono in laterizio.

La copertura è piana; solo parzialmente si riscontra la presenza di grondaie e pluviali. Esternamente si presenta parzialmente intonacato su due lati e del tutto allo stato grezzo per il restante lato.

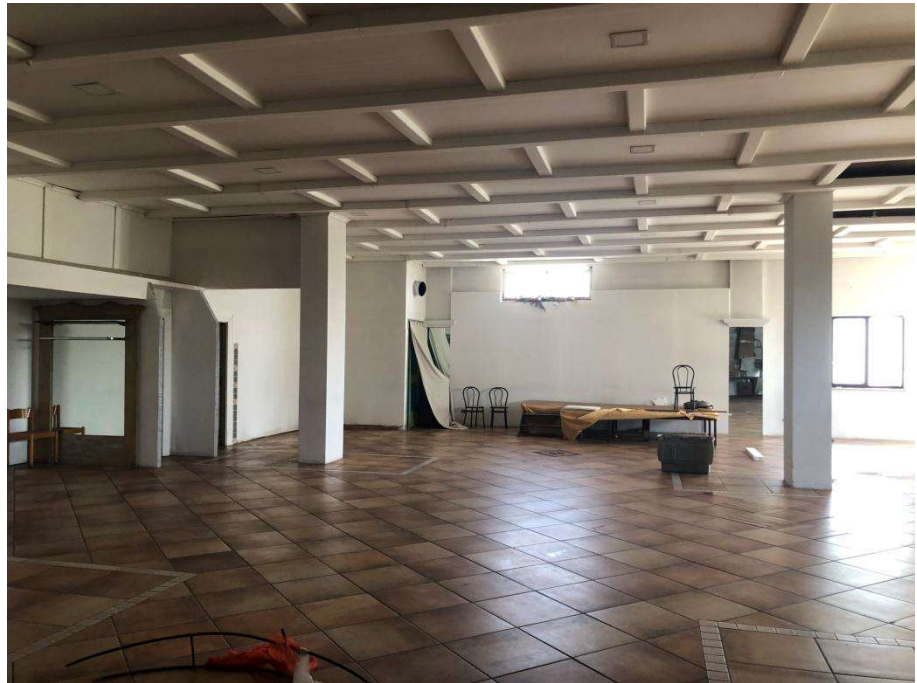
Le rifiniture del bene sono alquanto scadenti. La pavimentazione è del tipo in piastrelle di ceramica.

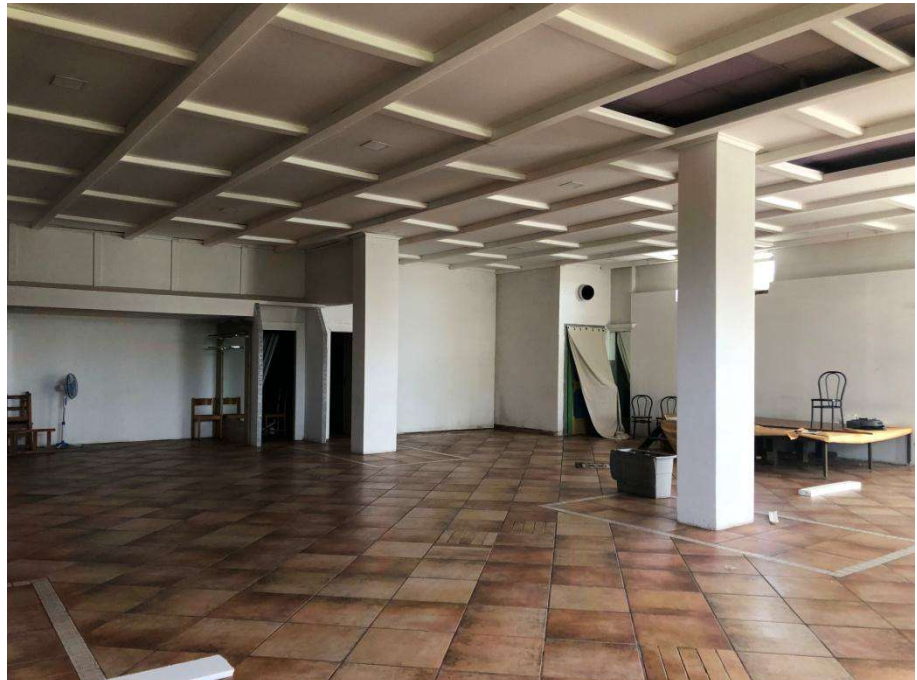
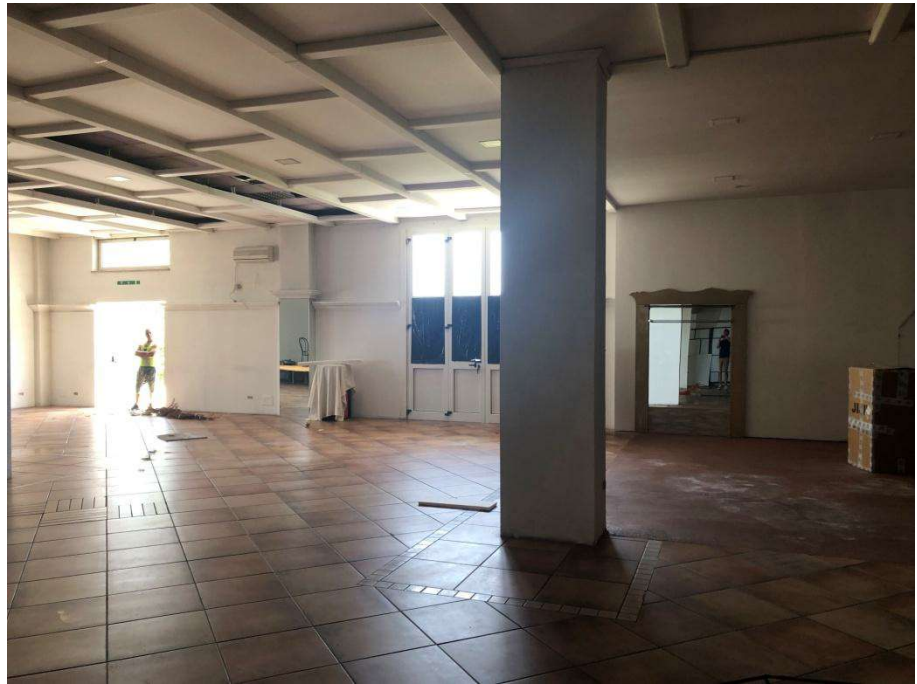
Le pareti interne sono intonacate e tinteggiate con pittura ordinaria di vecchia fattura.

E' presente una controsoffittatura che determina un'altezza netta interna pari a mt 3.58 circa.

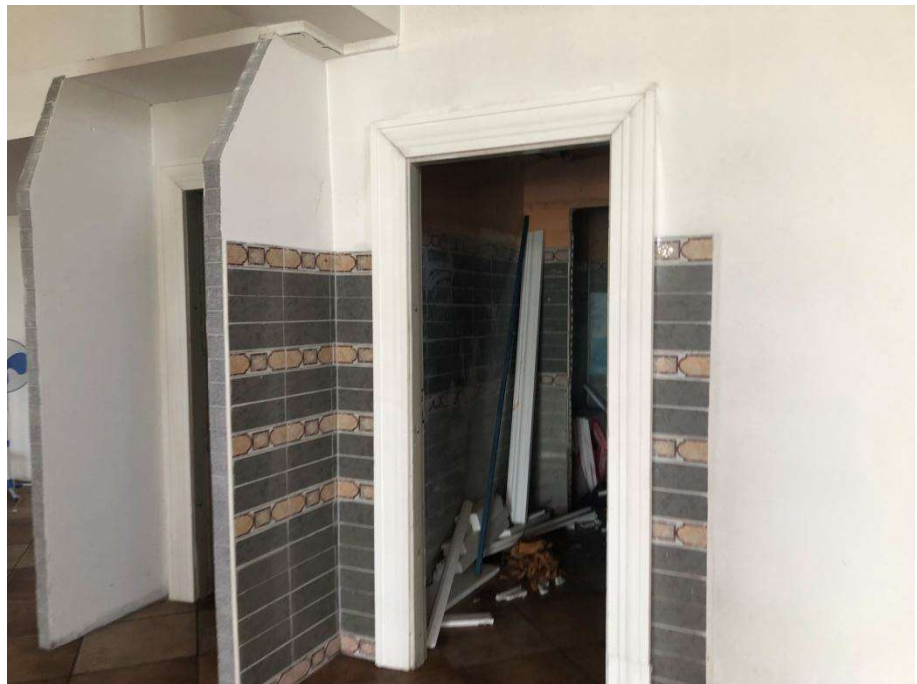
10

I rivestimenti parietali dei bagni sono in piastrelle di ceramica. Le porte interne sono in legno tamburato. Da evidenziare che alcune di esse sono state rimosse. Le opere di finitura sono carenti di manutenzione. I bagni si trovano in scarso stato di conservazione.

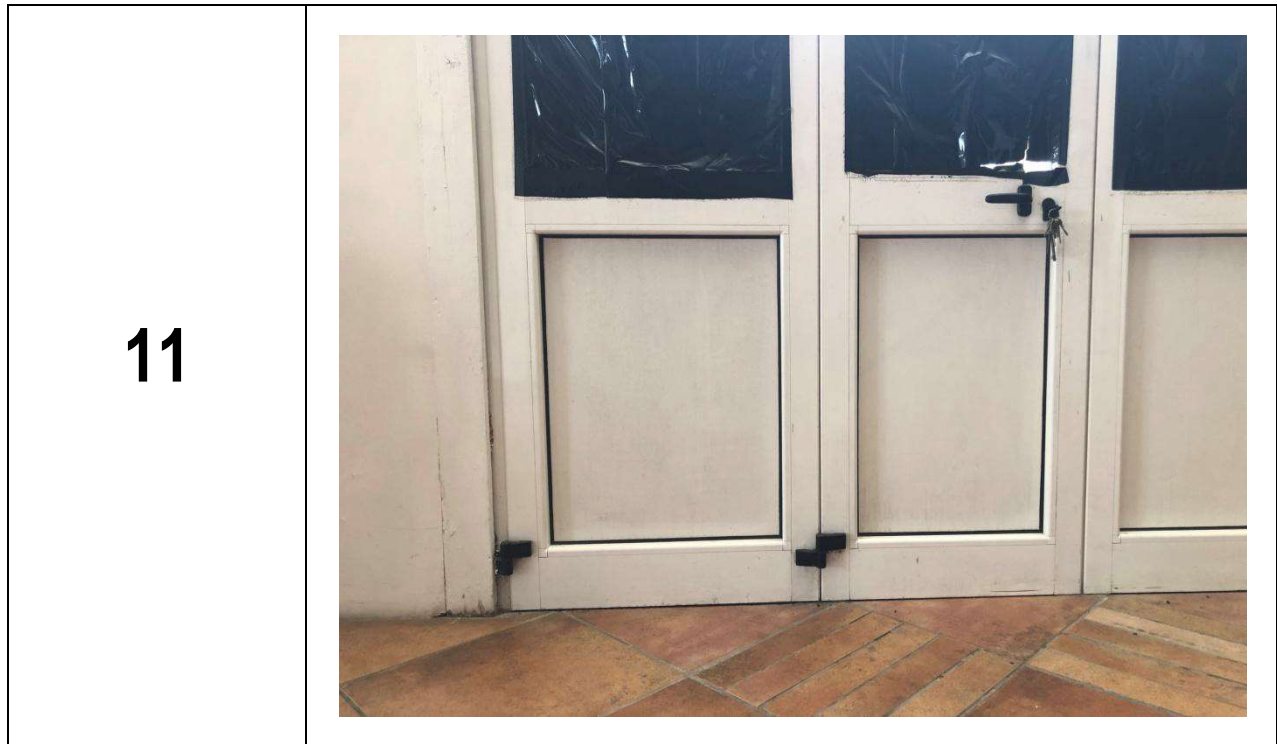
I serramenti sono del tipo in alluminio preverniciato di colore bianco.

E presente la seguente dotazione impiantistica di vecchia fattura:

- *Impianto elettrico;*
- *Impianto idrico – sanitario;*
- *Raffrescamento mediante climatizzatori con unità interne a parete ed esterne (in copertura).*

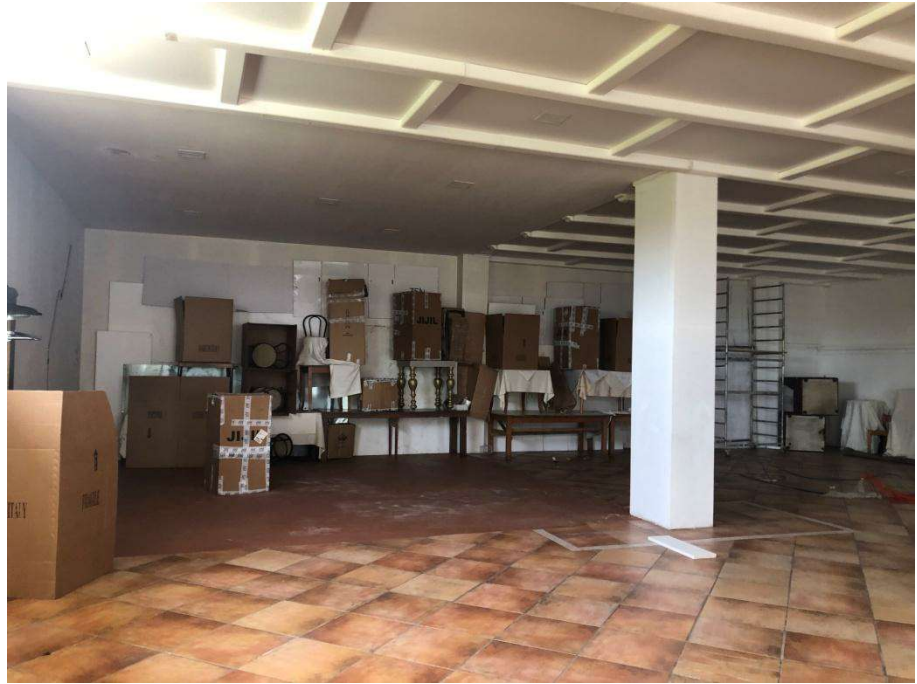
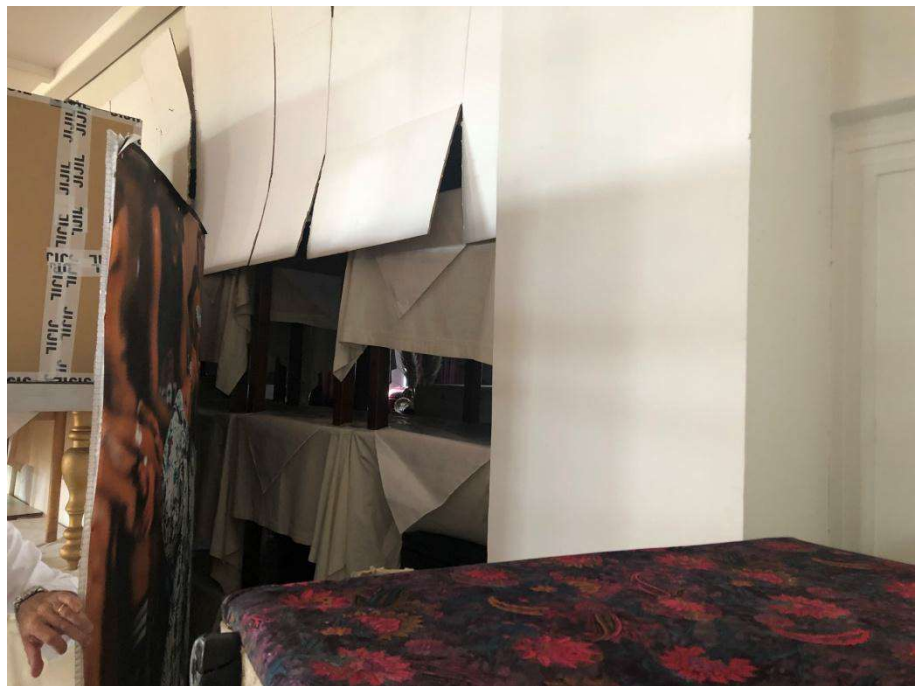
Si evidenzia che la porzione di fabbricato oggetto del fallimento risulta comunicante con la porzione appartenente ad altra proprietà dalla quale è separata in quota parte da tramezzatura e in quota parte da pannellature amovibili.

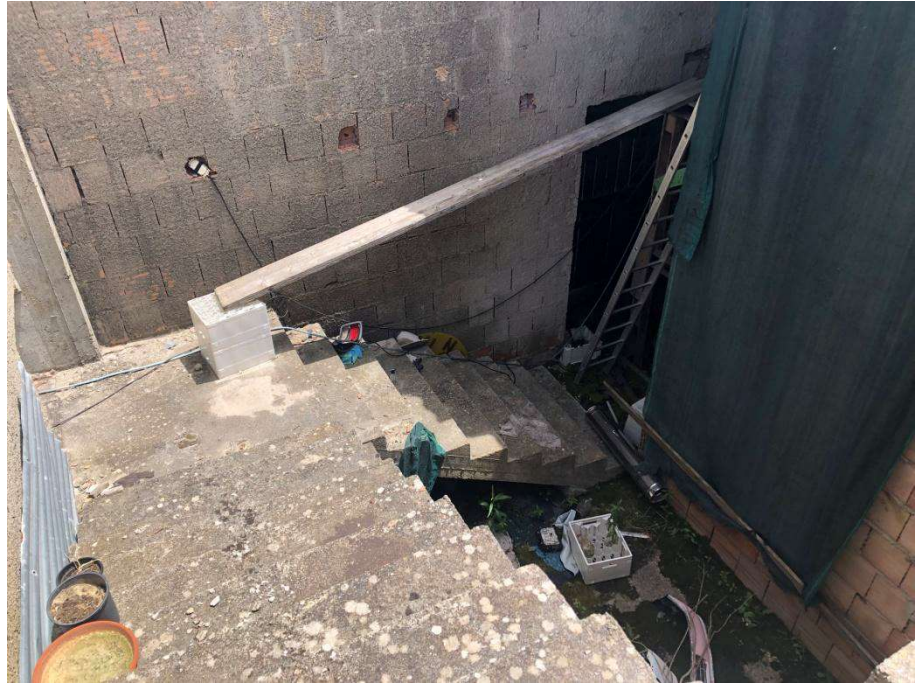
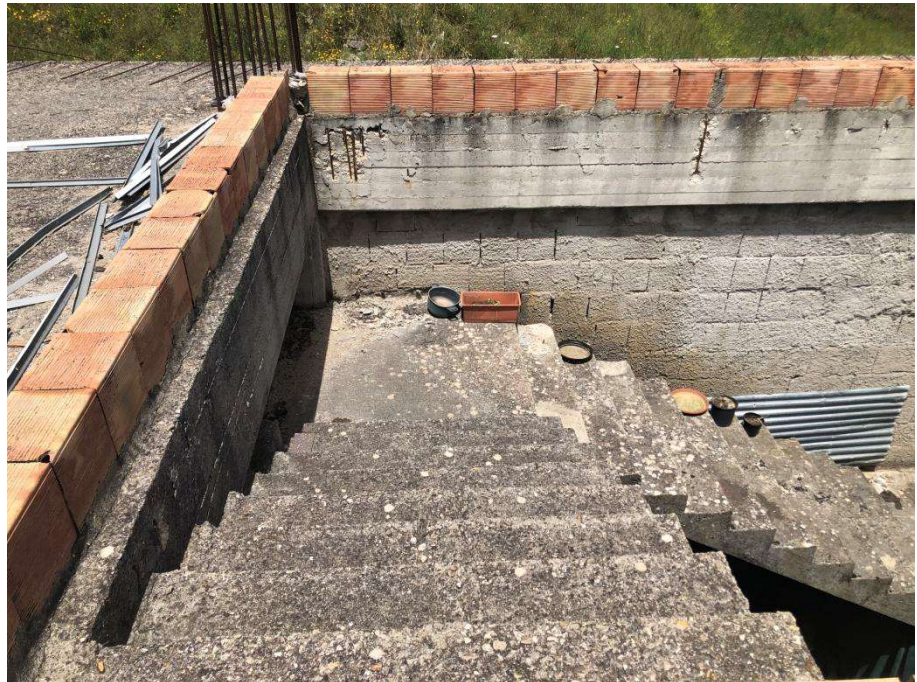
La scala di collegamento tra il piano terra e la copertura, realizzata in calcestruzzo armato e ubicata all'interno di apposito vano scoperto, si presenta allo stato grezzo, così come il pavimento e le pareti del vano che lo ospitano.

**Nella documentazione grafica non è rappresentata la scala di collegamento in c.a. e non è menzionata nella documentazione descrittiva.**

Pertanto, ai fini della regolarizzazione dell'immobile in oggetto, considerato l'obbligo della conformità alle attuali Norme Tecniche per le Costruzioni (NTC 2018) per procedere ad una sanatoria anche strutturale, il sottoscritto ritiene opportuno procedere alla demolizione della scala in c.a.

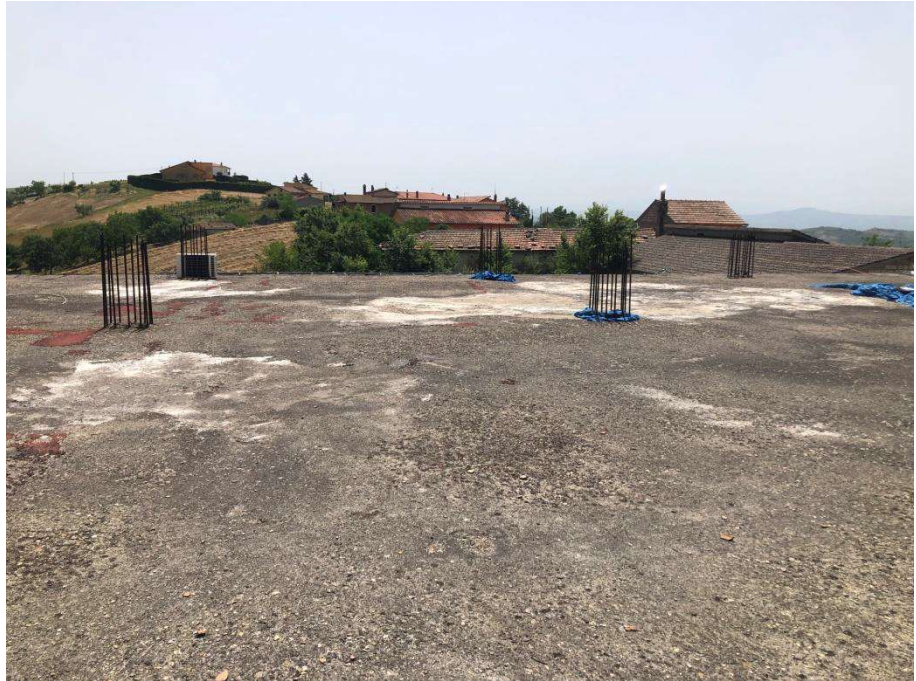
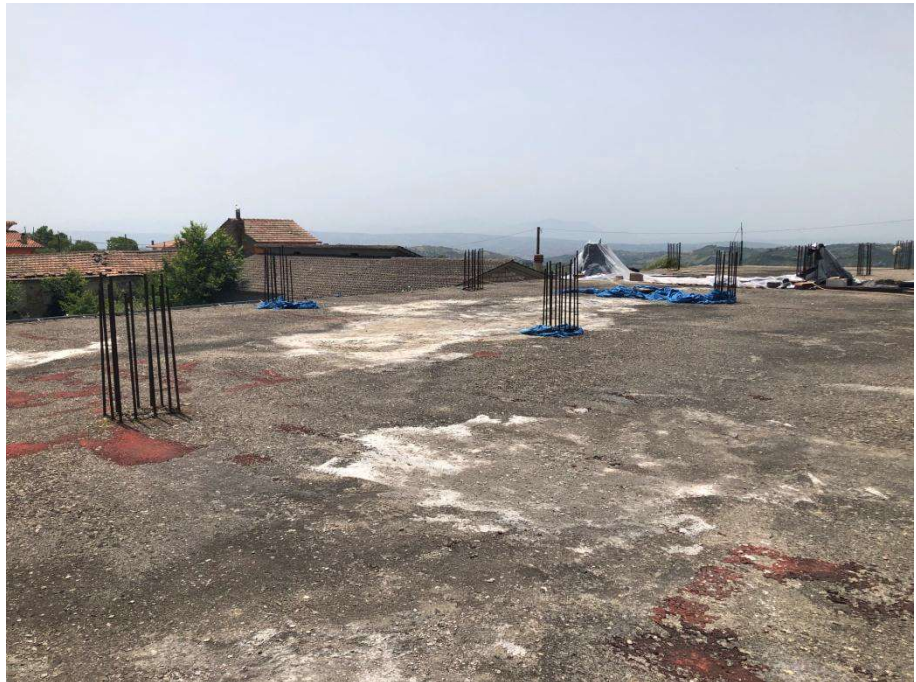
La copertura piana, originariamente dotata di manto impermeabilizzante risulta al grezzo e priva di qualsiasi tipo di impermeabilizzazione.

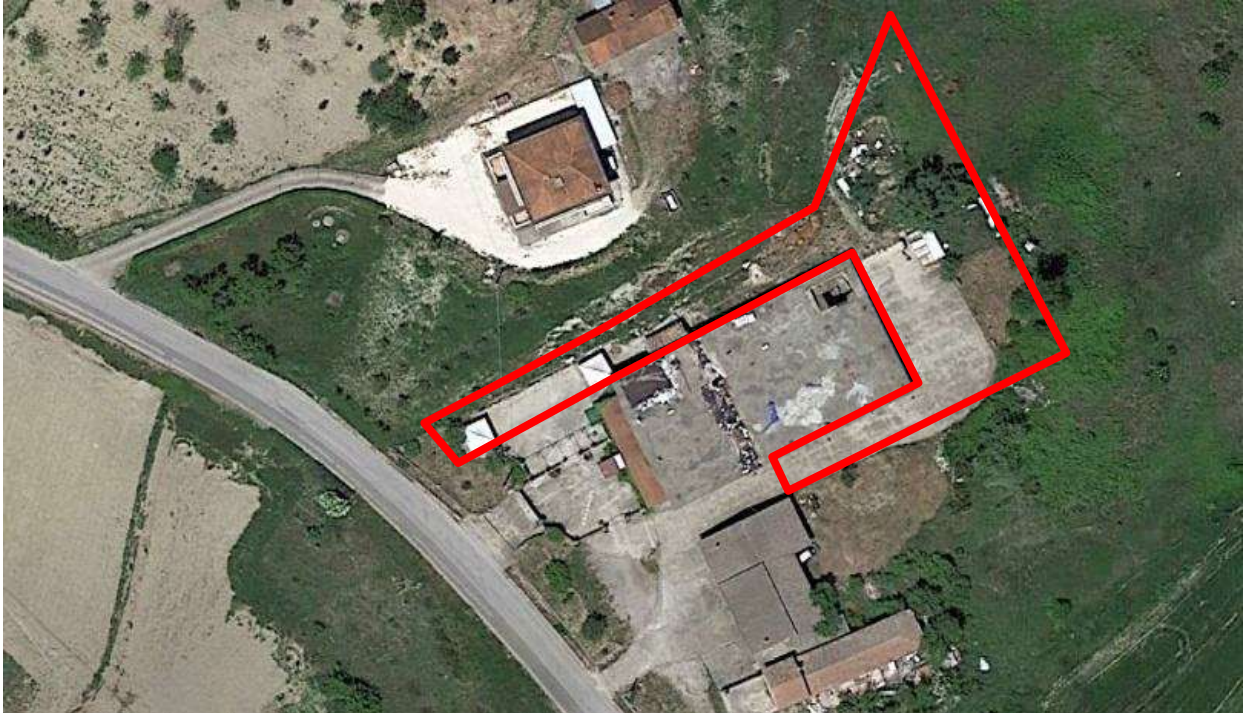
L'area esterna di pertinenza si sviluppa su tre lati della porzione di fabbricato, a cui si accede, come già specificato, attraverso area di altra proprietà non essendo stato realizzato un accesso diretto dalla strada provinciale.

L'area esterna risulta solo in parte pavimentata con battuto di cemento.

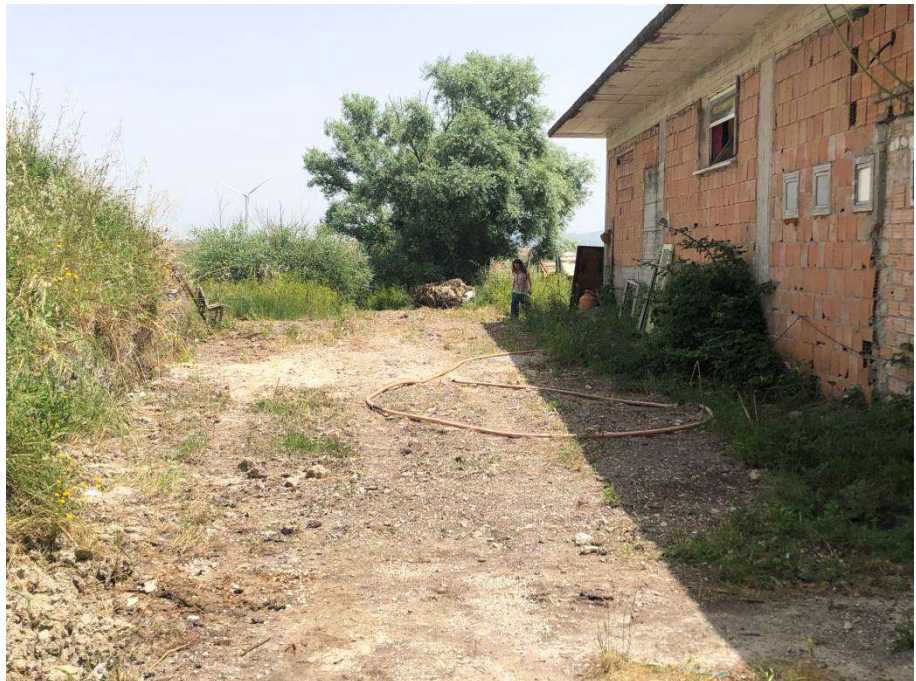
**22**

La restante parte si presenta priva di pavimentazione.

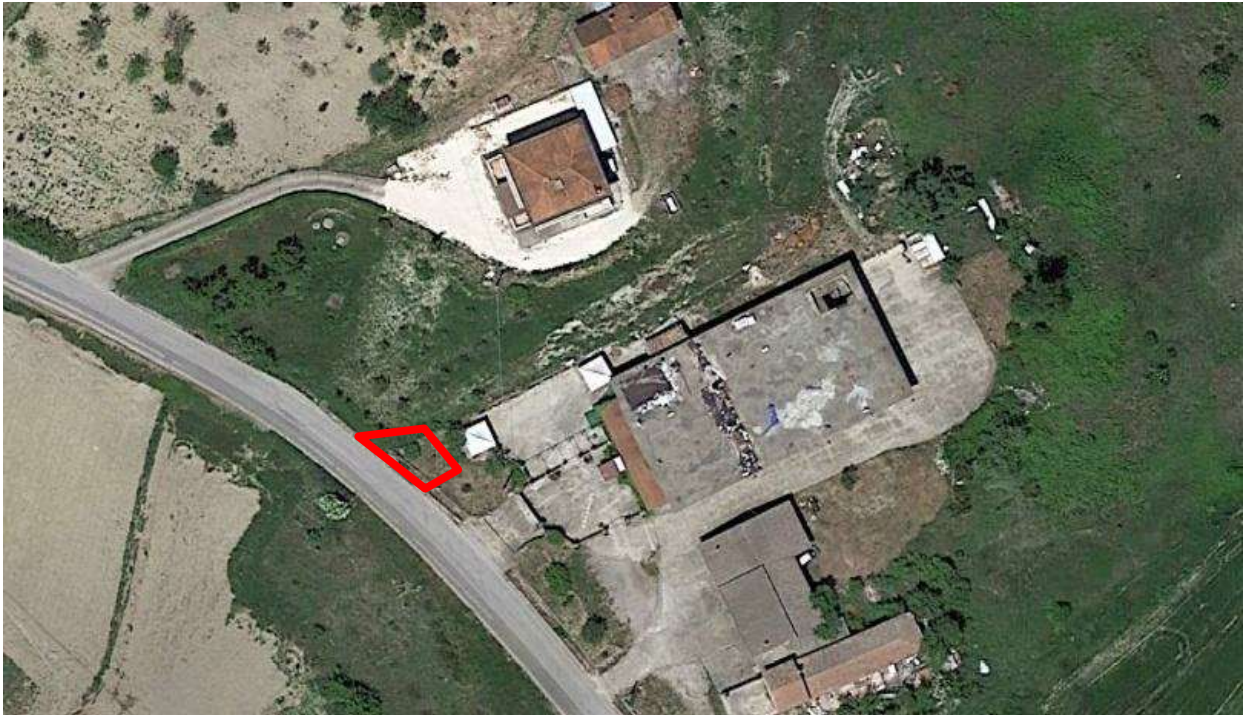
23

Trattasi di un terreno di superficie pari a mq 24,00 ubicato a confine con la strada provinciale da cui attualmente non è possibile l'accesso diretto, come anche innanzi evidenziato, a causa della presenza di un muro in tufi.

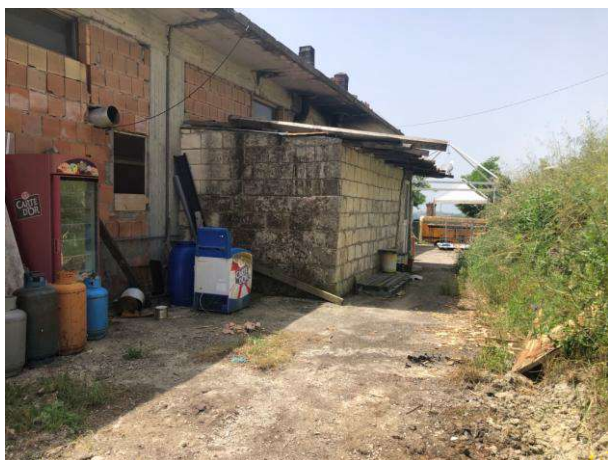
Sull’area esterna di proprietà insistono, poi, due manufatti edilizi, uno sul lato nord, posto in adiacenza al fabbricato e l’altro, sul lato est, posto a circa 10.00 mt dal fabbricato non riportati nei grafici a corredo dei titoli autorizzativi e per i quali non risulta ulteriore titolo autorizzativo.

Il primo è realizzato in muratura di tufi e copertura con struttura in legno e sovrastanti pannelli di alluminio. Le dimensioni in pianta sono pari a mt. 6.45 x 2.95 circa e l’altezza è variabile da mt. 2.37 a 2.72 circa.

Gli interventi eseguiti in assenza di titolo ovvero diversa distribuzione interna e delle aperture dovranno essere regolarizzati mediante CILA tardiva. I manufatti edilizi eseguiti in assenza di titolo dovranno essere demoliti.

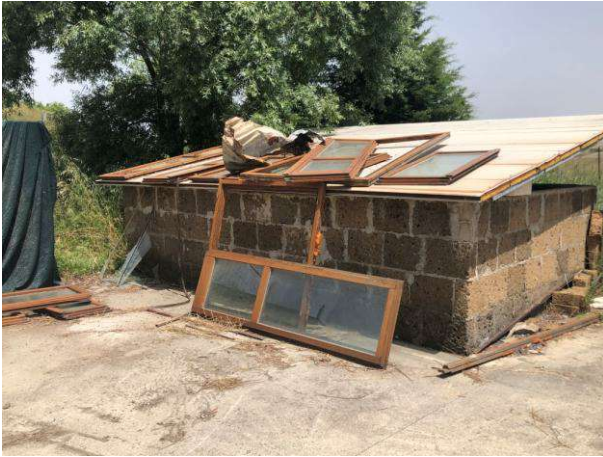
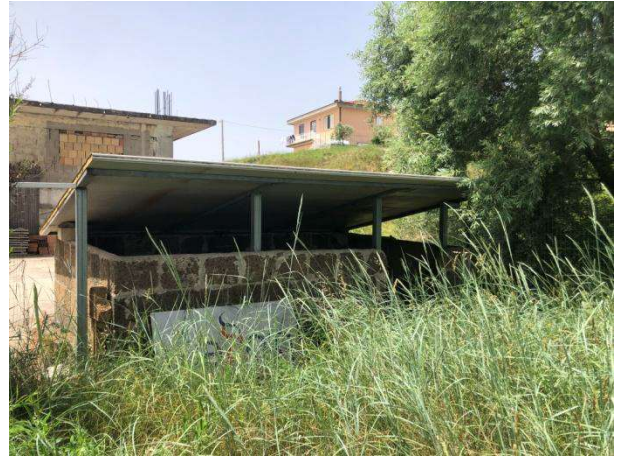
Il secondo è realizzato in muratura di tufi e struttura in alluminio che sorregge una copertura in pannelli di alluminio coibentati. Le dimensioni in pianta sono pari a mt. 3.20 x 4.85 circa mentre l'altezza è variabile da mt. 1.20 a 1.90 circa.

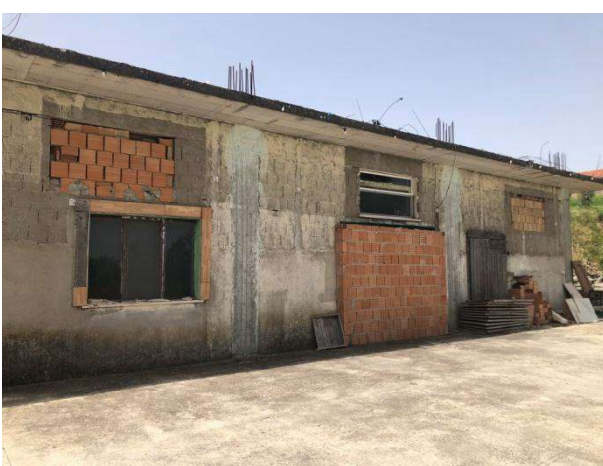
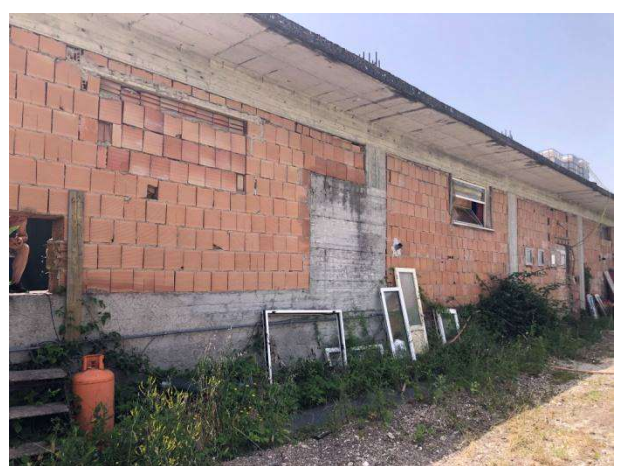
Si riscontra, infine, la chiusura di alcuni vani porta - finestra.

**Pertanto, lo stato dei luoghi non risulta conforme ai titoli autorizzativi.**
