TRIBUNALE ORDINARIO DI BENEVENTO
Sezione Esecuzioni Immobiliari- Giudice Protano Valeria
 Procedura Esecutiva R.G.26/2021

CONSULENZA TECNICA D'UFFICIO

ELABORATO	DOCUMENTAZIONE INERENTE LA INDAGINE PER LA DEFINIZIONE DEL VALORE COMMERCIALE DEL CESPITE	Rapp.:
RELAZIONE DI STIMA		ARCHIVIO
GRAFICI-COMPUTI		
DOCUMENTAZIONE		
RILIEVI FOTOGRAFICI	r	Data:

DESCRIZIONE DETTAGLIATA DELLA METODOLOGIA E DEFINIZIONE DEL VALORE DI STIMA

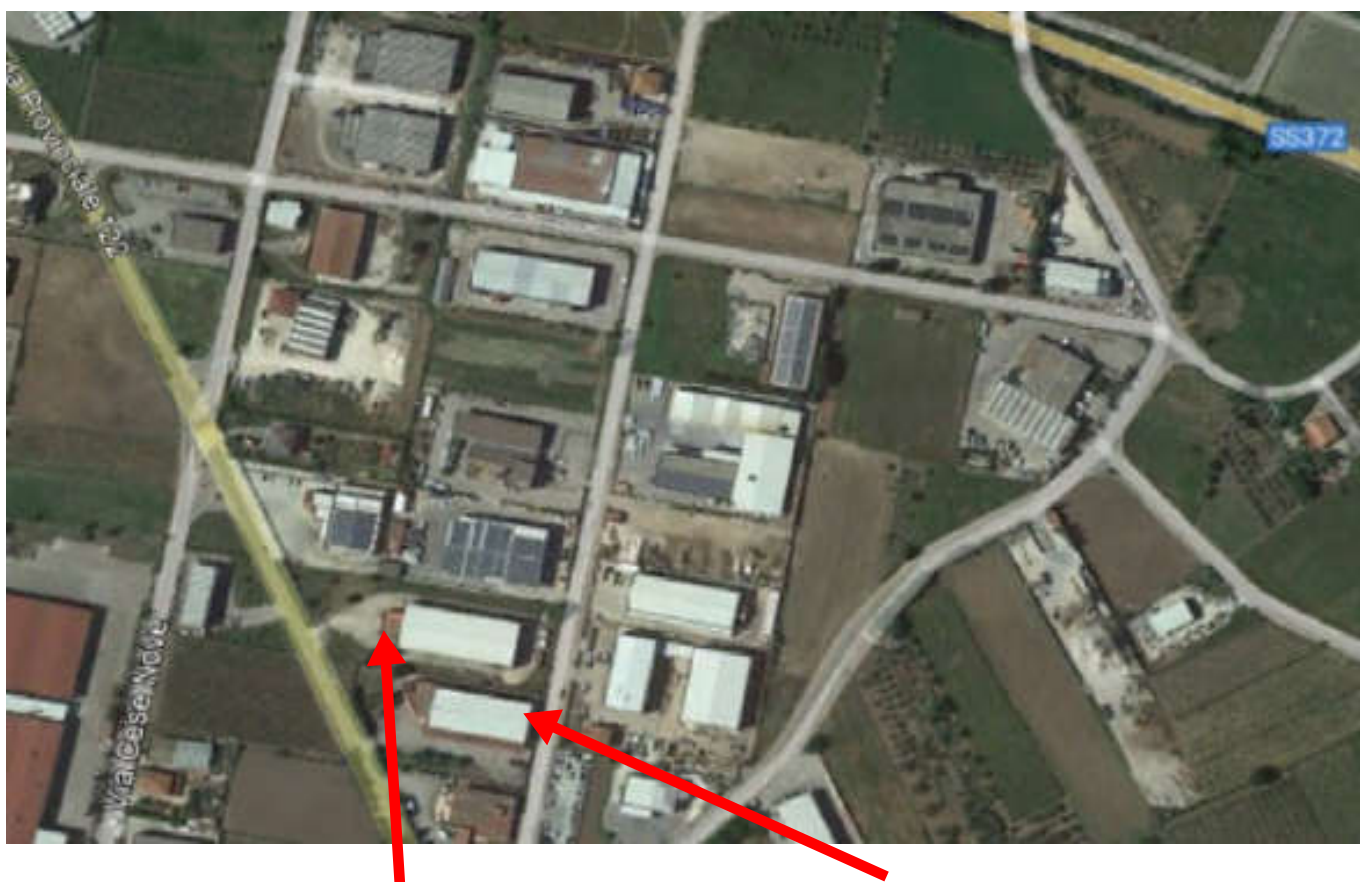
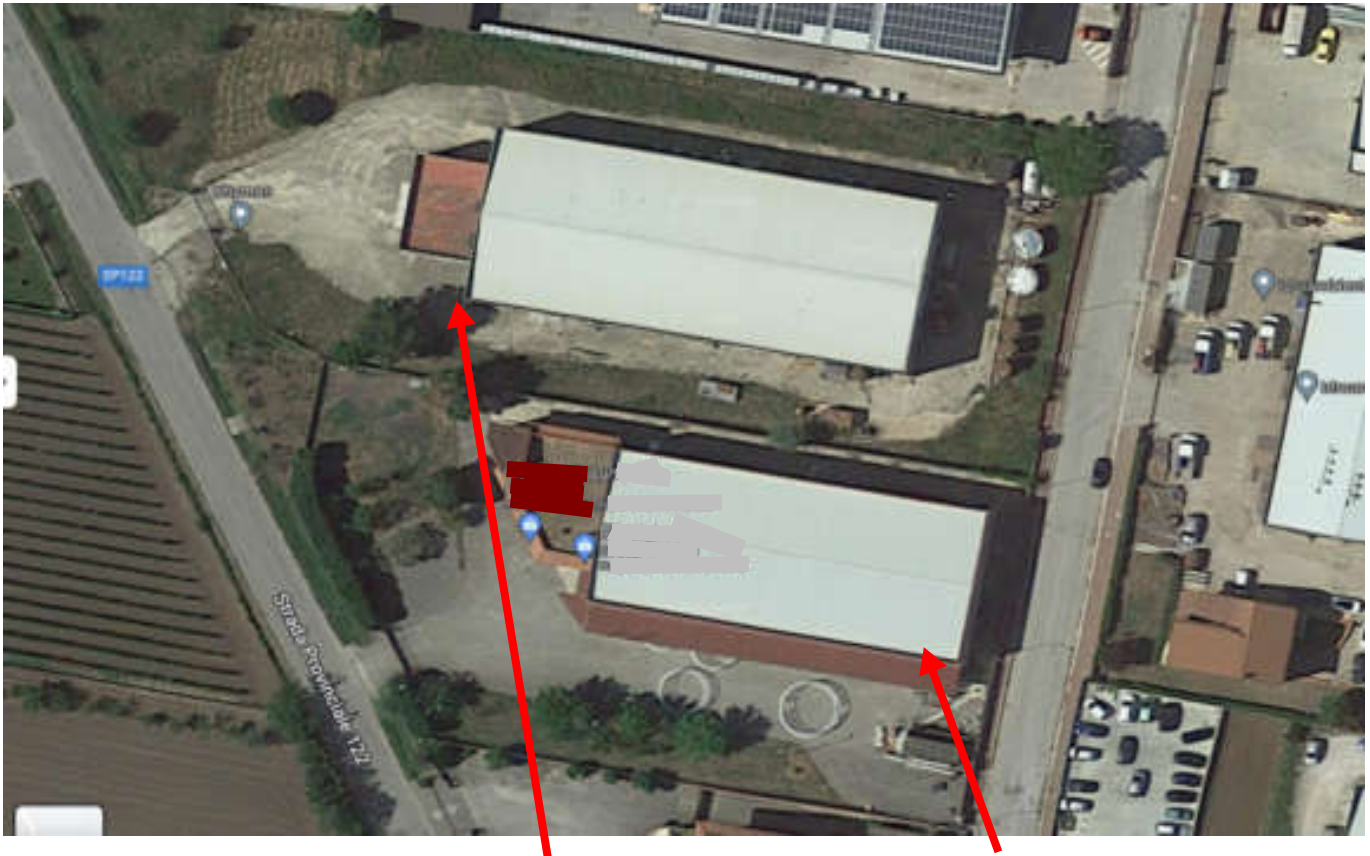
VISTA AEREA DA Google Maps-FABBRICATO OGGETTO DI STIMA - FABBRICATO DI CUI ALL'ANNUNCIO N.1

Come identicamente riportato in Perizia di Stima, si conferma che l'area di ubicazione dell'immobile appartiene all'Area Industriale di San Salvatore Telesino che e' una zona Artigianale - Industriale, urbanizzata e sufficientemente edificata, in particolare lo sono quasi tutti i lotti ubicati nell'intorno del cespite. La stessa e' molto ben servita dai collegamenti stradali essendo posizionata, in un contesto territoriale servito ed attraversato da diversi importanti assi stradali. Le strade di piano, originate dal processo di urbanizzazione, confluiscono direttamente sulle strade provinciali che di seguito vengono dettagliatamente riportate. Inoltre i due assi viari di maggiore importanza, che rispondono alle strade s.s. 372 Telesina e s.s. 265 Fondovalle Isclero, hanno l'intersezione nei pressi dell'area industriale, nonché le rispettive uscite. Inoltre l'area e' attraversata dalla strada provinciale n. 122 Teleso - Alife, la s.p. n. 73, la s.p. n. 70 nel tratto congiungente San Salvatore ed Amorosi, la s.p. n. 91 in direzione Teleso. Il reticolo stradale descritto e' significativamente riportato nelle allegate viste aeree riportata nella documentazione a seguire.

VISTA AEREA da Google maps-Ingrandita FABBRICATO OGGETTO DI STIMA - FABBRICATO DI CUI ALL'ANNUNCIO N.1

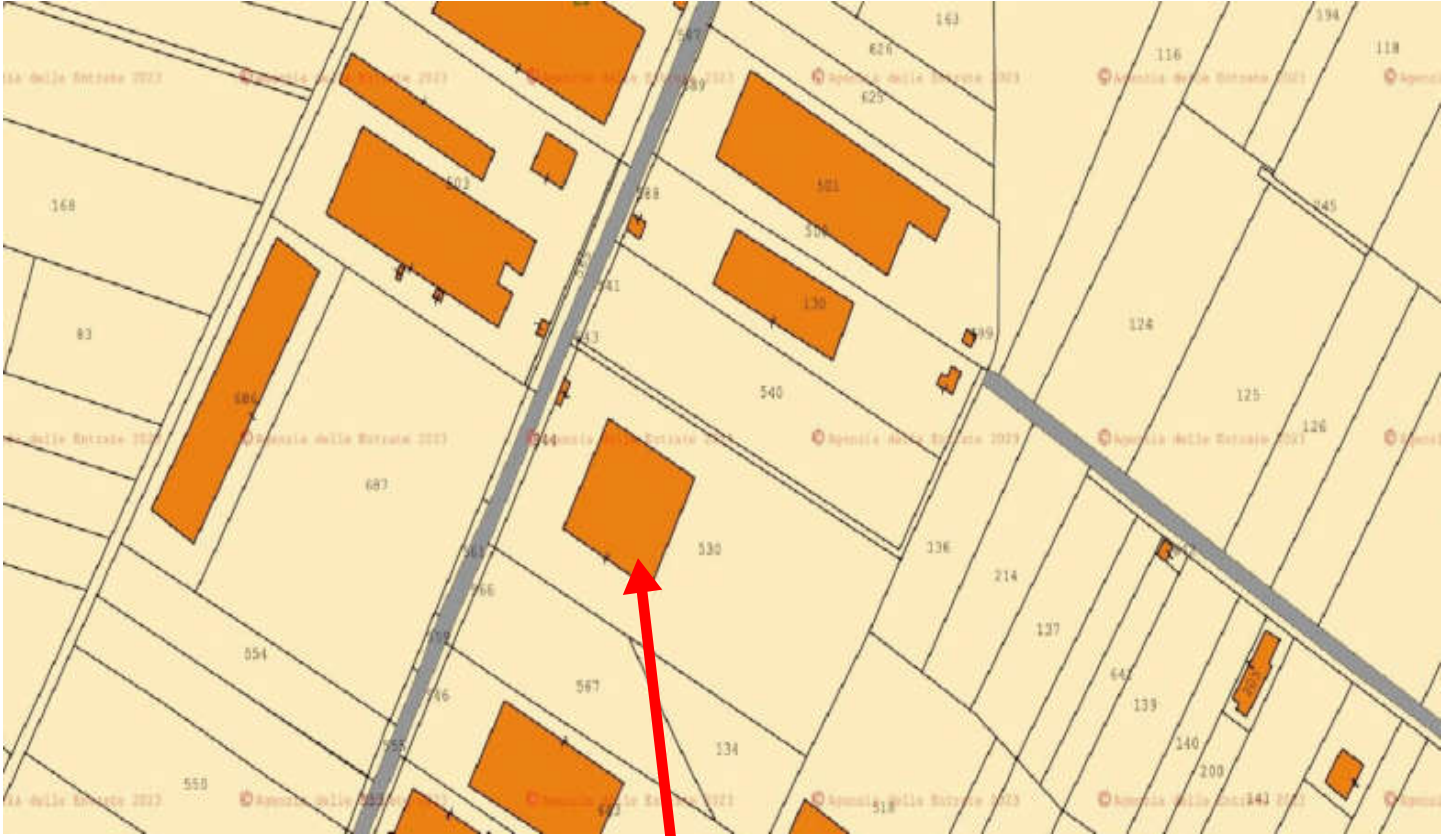
STRALCIO DEL FOGLIO DI MAPPA N.23 -QUI CAPANNONE OGGETTO DI ANNUNCIO DI VENDITA

Il secondo fa riferimento al fabbricato ubicato sul lotto censito in catasto al foglio n.23 col mappale n.530. Lo stesso è stato oggetto di procedura fallimentare nell'anno 2012, e più recentemente redatta una stima di aggiornamento relativa all'anno 2021, di cui è stata acquisita la documentazione. Nell'ambito della definizione della stessa è stato fatto ricorso ai valori di mercato per la zona, relativi all'epoca di aggiornamento stima anno, espressi dall'Osservatorio del Mercato Immobiliare (OMI) dell'Agenzia dell'Entrate, mediati con i valori riferiti ad un annuncio di vendita, che identicamente viene riportato, andando di fatto a costituire **l'Annuncio di vendita n.3**

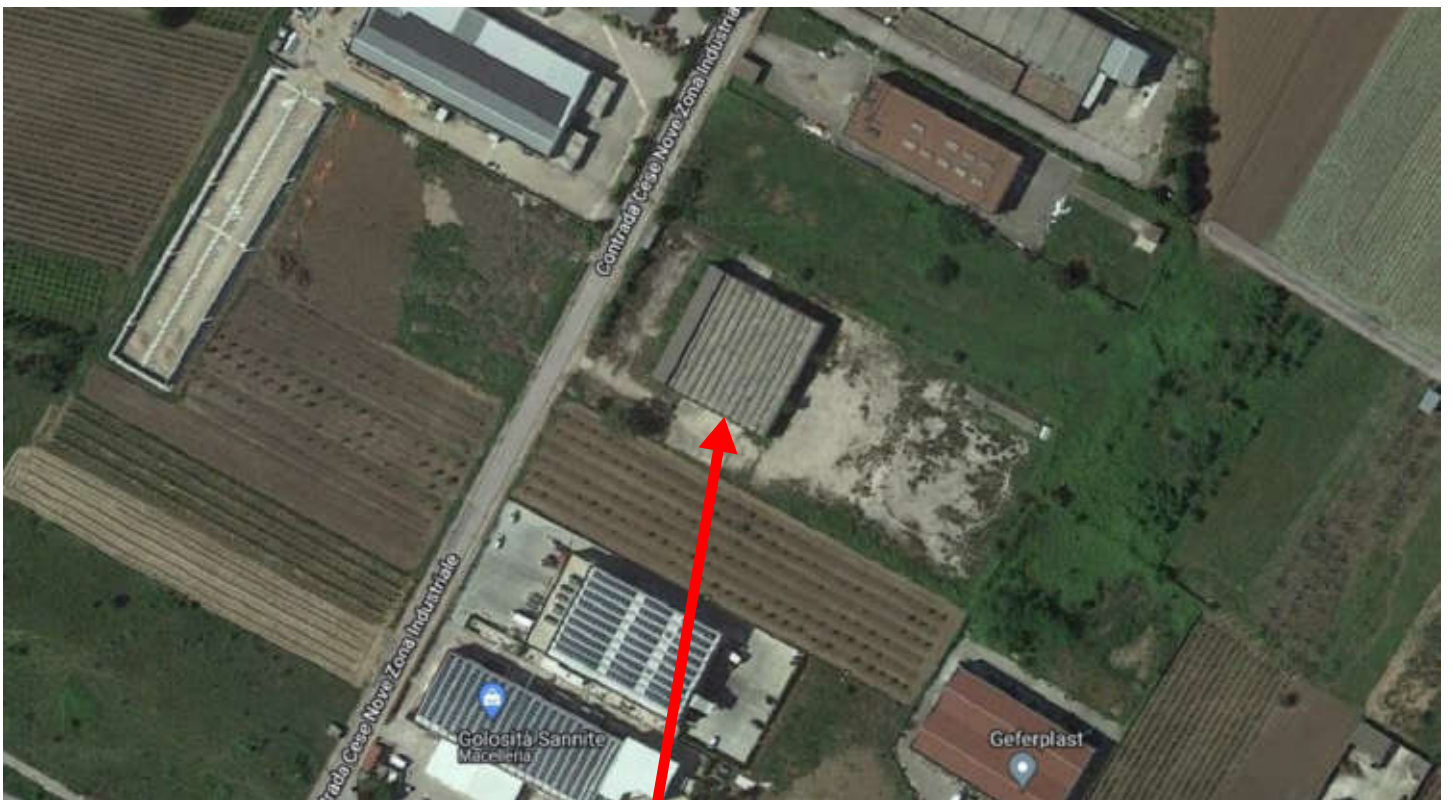
VISTA AEREA TRATTA DA GOOGLE MAPS -QUI CAPANNONE OGGETTO DI ANNUNCIO DI VENDITA

Capannone industriale di circa 1.000 mq più palazzina uffici antistante di circa 200 mq su n. 2 livelli con altezza capannone di 8 m. sottotrave. Piazzale circostante di circa 9.000 mq.

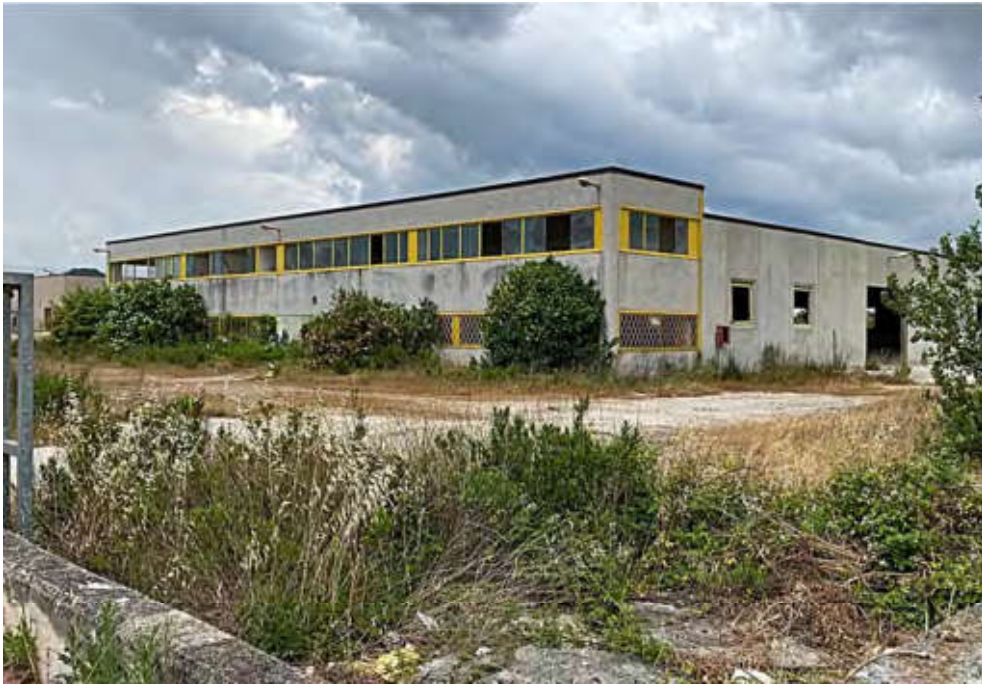
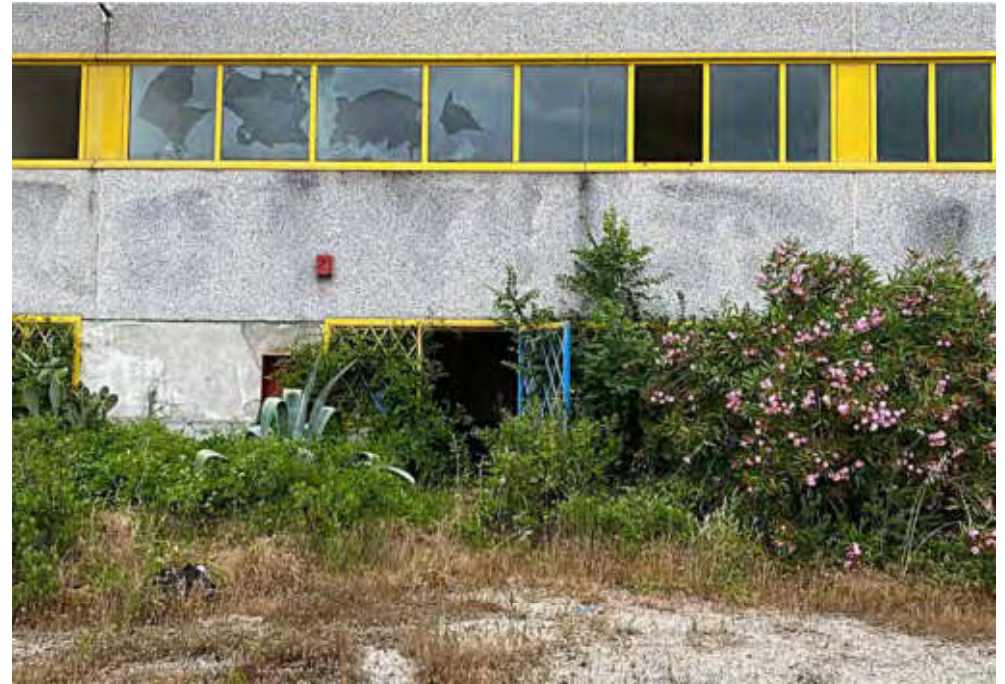
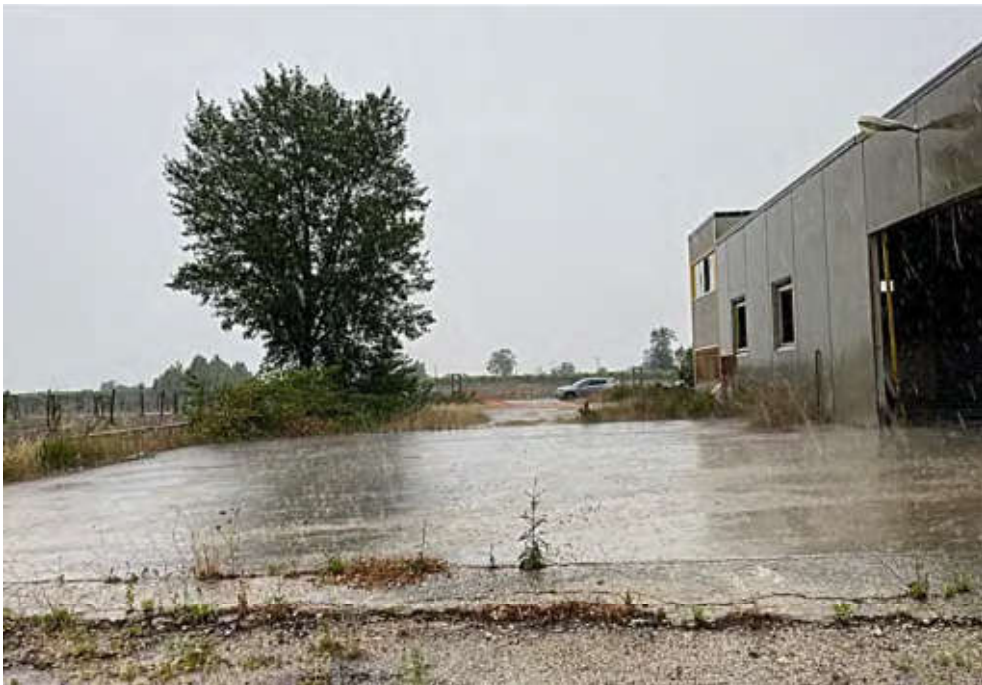
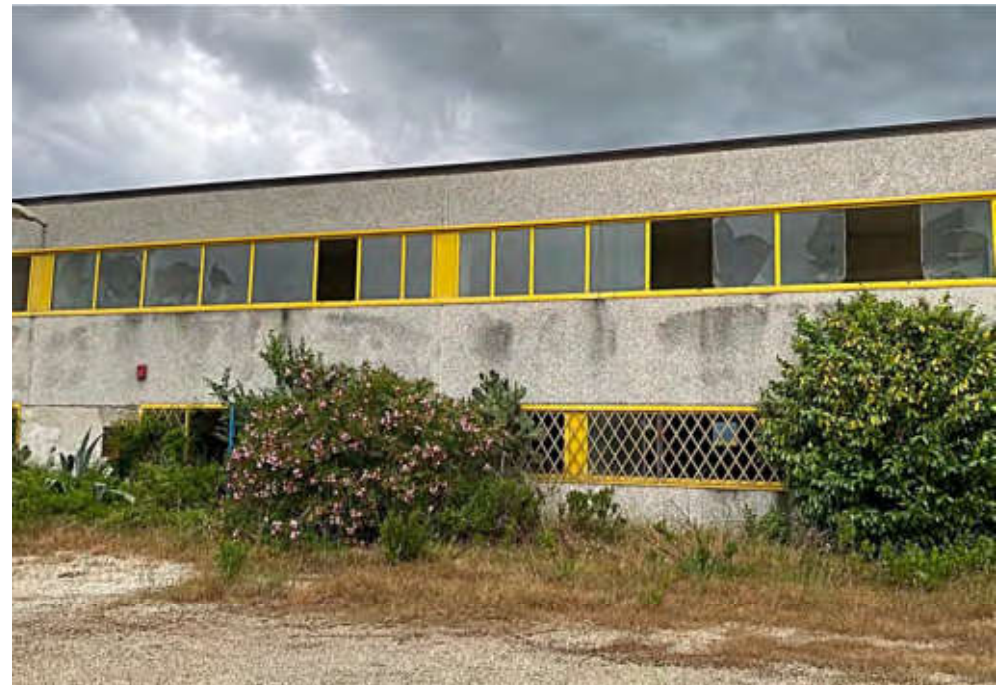
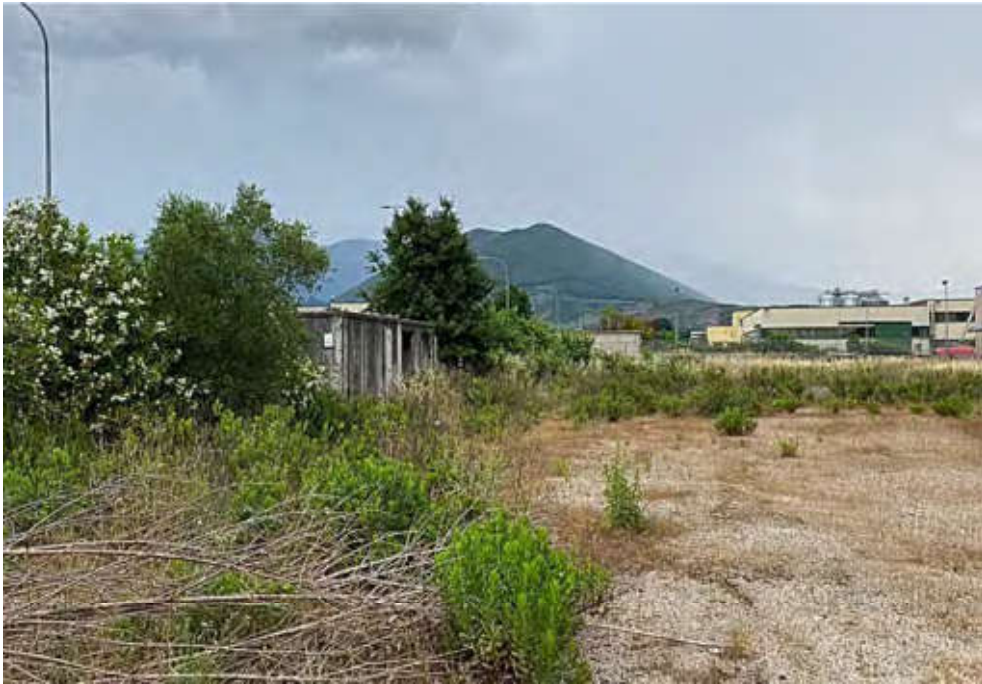
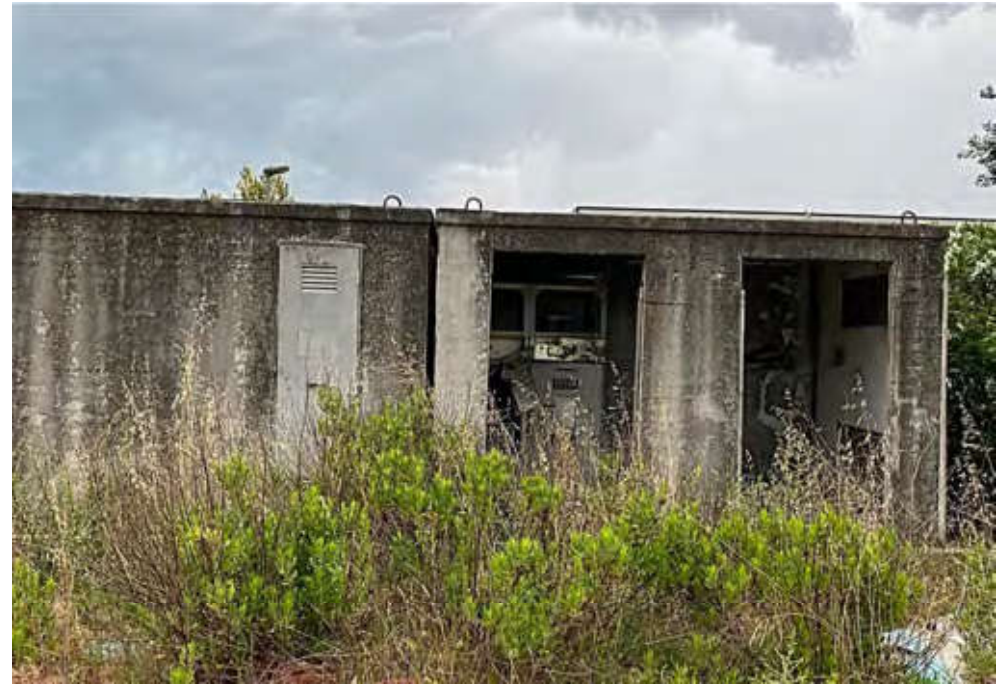
DOCUMENTAZIONE FOTOGRAFICA

a-Capannone principale realizzato con struttura in cemento armato precompresso, chiuso su tre lati con tamponamento perimetrale in pannelli di calcestruzzo e finestre fisse. Si riscontrano notevoli infiltrazioni di acqua piovana provenienti dalla copertura e dalle aperture delle finestre che risultano

tutte divelte o senza vetratura. Gli infissi interni sono stati quasi tutti rimossi e quelli ancora montati sono in pessime condizioni. Il sistema di smaltimento delle acque piovane risulta ostruito: ciò fa praticamente allagare la superficie interna in corrispondenza di piogge copiose.

- a. **Edificio su due livelli** con locali ad uso uffici, servizi igienici, depositi, vano scala e mensa versano in uno stato di parziale abbandono:
- i locali ufficio al primo piano versano in condizioni generali pessime e si riscontra la rimozione parziale della pavimentazione, degli infissi esterni ed interni, dei sanitari e degli impianti idrico sanitari ed elettrici;

- a. **Tettoie**, in aderenza in lato EST al capannone principale, non sono più visibili in quanto la vegetazione ha completamente coperto la visuale;
- b. **Area esterna** risulta essere completamente invasa dalla vegetazione spontanea;
- c. **Fronte lungo via Vicinale San Mennitto** si sviluppa per una lunghezza di ml.71,5 circa ed attualmente è privo di una stabile chiusura sia pedonale che carrabile;
- d. Antistante alla cinta vi è un marciapiede.
L'opificio, nel complesso, si presenta in pessime condizioni e allo stato attuale non è possibile svolgervi alcuna attività al suo interno.
