**PERIZIA DI STIMA IMMOBILE SITO IN BENEVENTO**  
**c.da PIANO CAPPELLE**

**RELAZIONE DI STIMA**

### 1.1 UBICAZIONE IMMOBILE PART.221 SUB.5- BENE DI PROPRIETÀ DELLA Sig.ra XXXXXXXXX

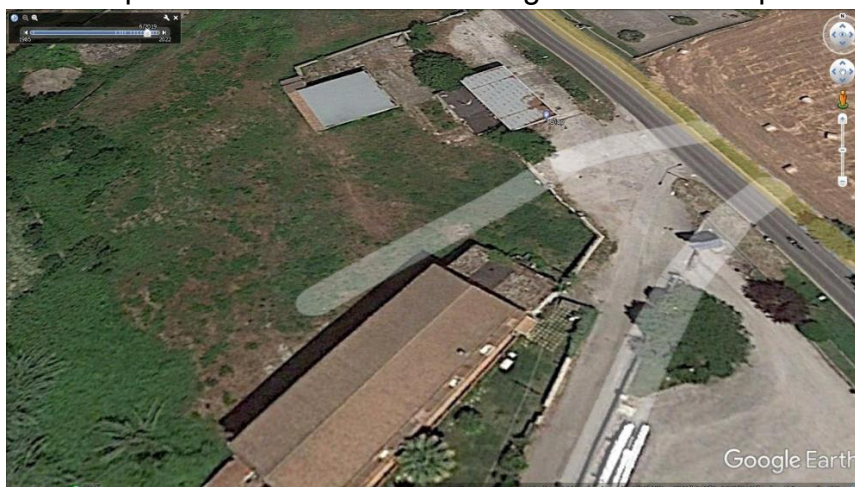
Foto anno 2019 (ante realizzazione il distributore GIAP)

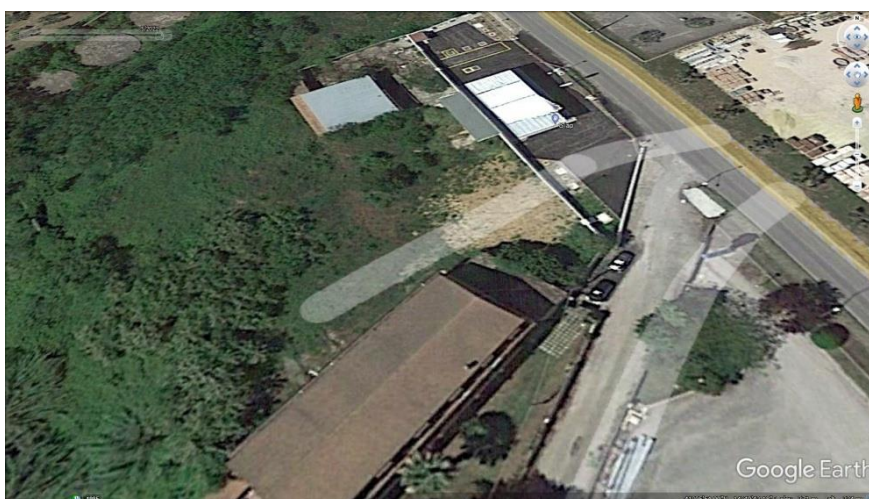
Foto anno 2022 (post realizzazione il distributore GIAP)

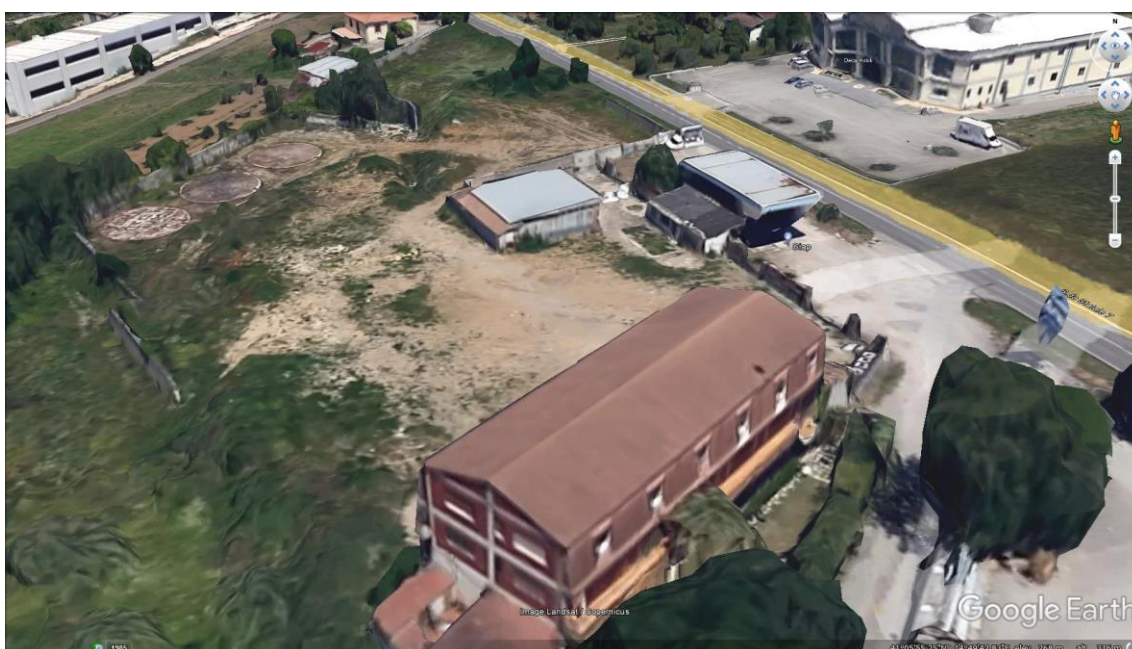
Nella foto a piano seminterrato l'immobile oggetto di stima

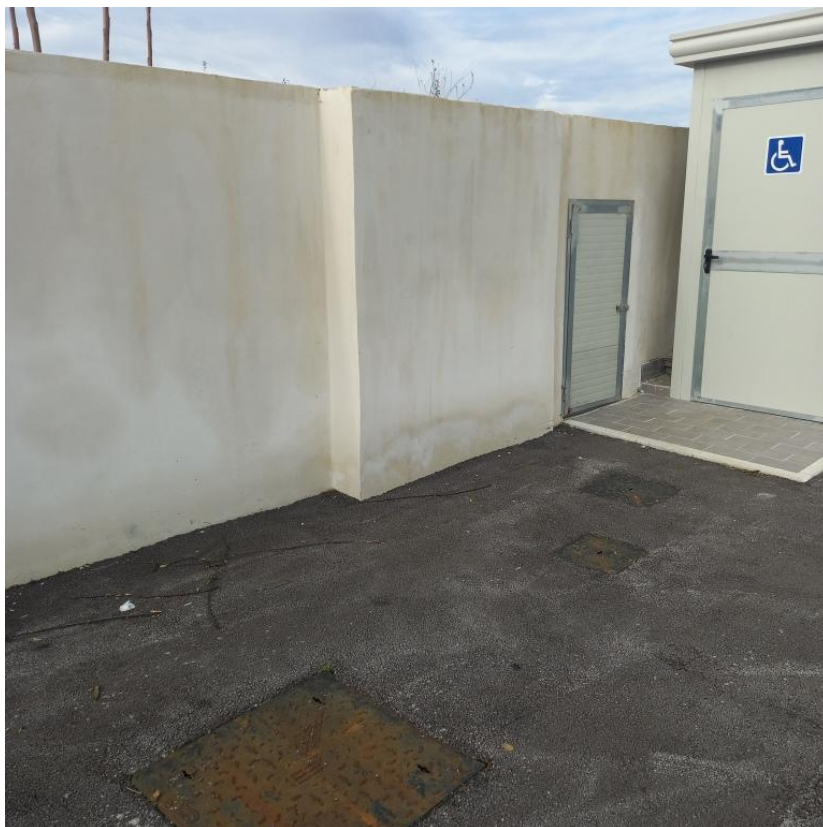
Il sottoscritto durante l'accesso in sito poteva verificare che il locale deposito risultava difatti intercluso, in quanto per raggiungere lo stesso era stata lasciata una piccola porticina che consentiva a malapena, e solo a piedi, di poter accedere al citato locale in ditta XXXXXXXXX XXXXXXXX (oggetto della presente consulenza tecnica).

In primo piano la piccola porta attraverso la quale si accede all'area antistante il locale oggetto di stima fg.74 p.lla 221/5 (foto lato antistante –piazzale GIAP- e retrostante)

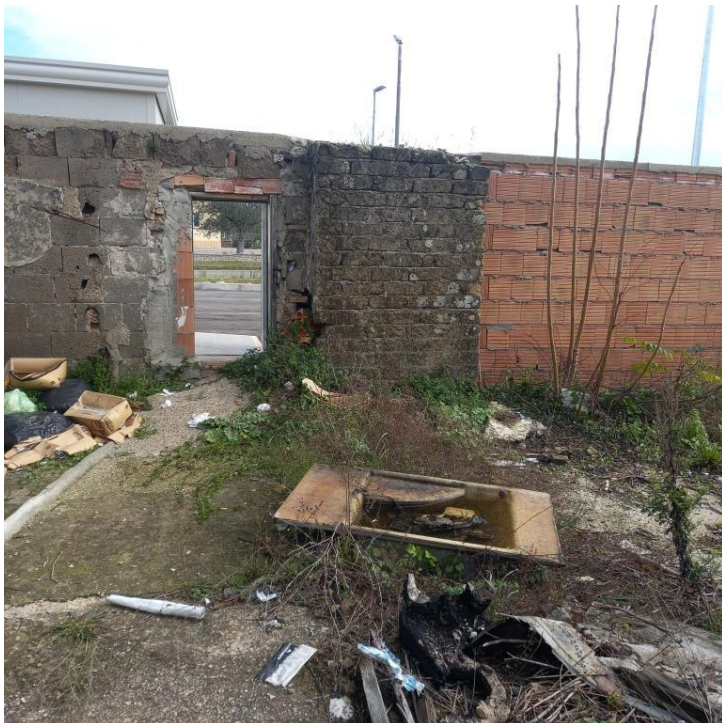
Sulla foto si vede il muro di cinta realizzato ex novo, in mattoni forati, a confine con la parete di tufo preesistente;

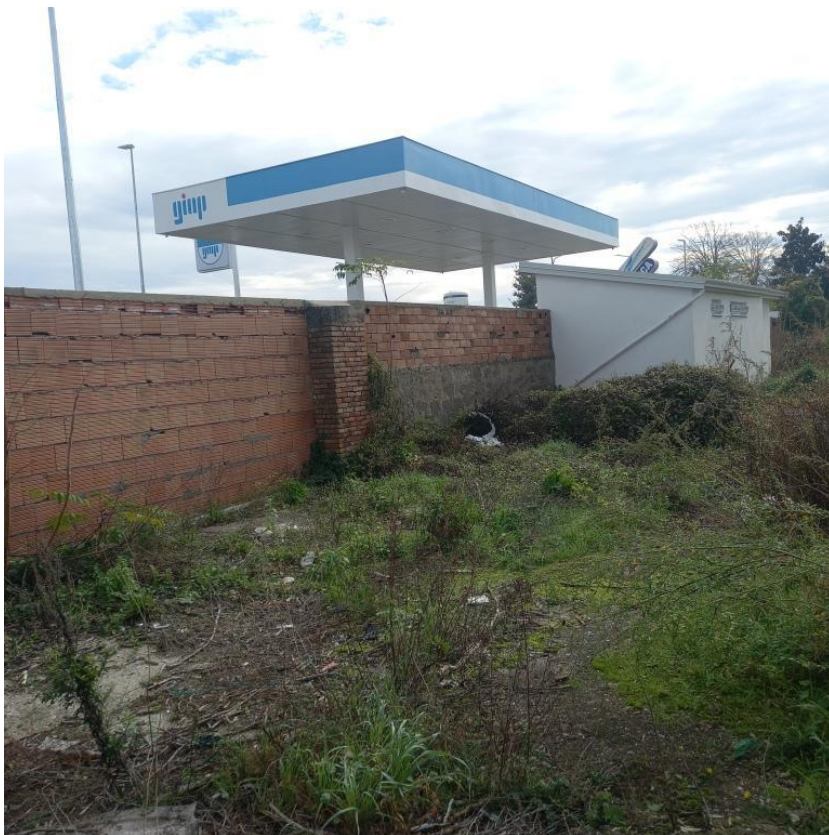
Dalla tavola grafica n.2 del progetto approvato dall'ufficio SUAP del Comune di Benevento risulta che prima della ristrutturazione erano presenti n.2 varchi che successivamente sono stati chiusi (contrariamente a quanto riportato nella tavola progettuale n.3).

Muro di cinta a cortina realizzato nei punti dove avveniva il varco d'accesso ai locali posti al piano seminterrato del fabbricato p.IIa 221.

Qualora il sig. G.D. dovesse chiedere il ripristino dello stato dei luoghi quo ante ristrutturazione dell'impianto carburanti, vanno aggiunti, salva diversa disposizione, anche gli oneri per l'esecuzione del ripristino al momento della riconsegna degli immobili, computo da valutare a parte.

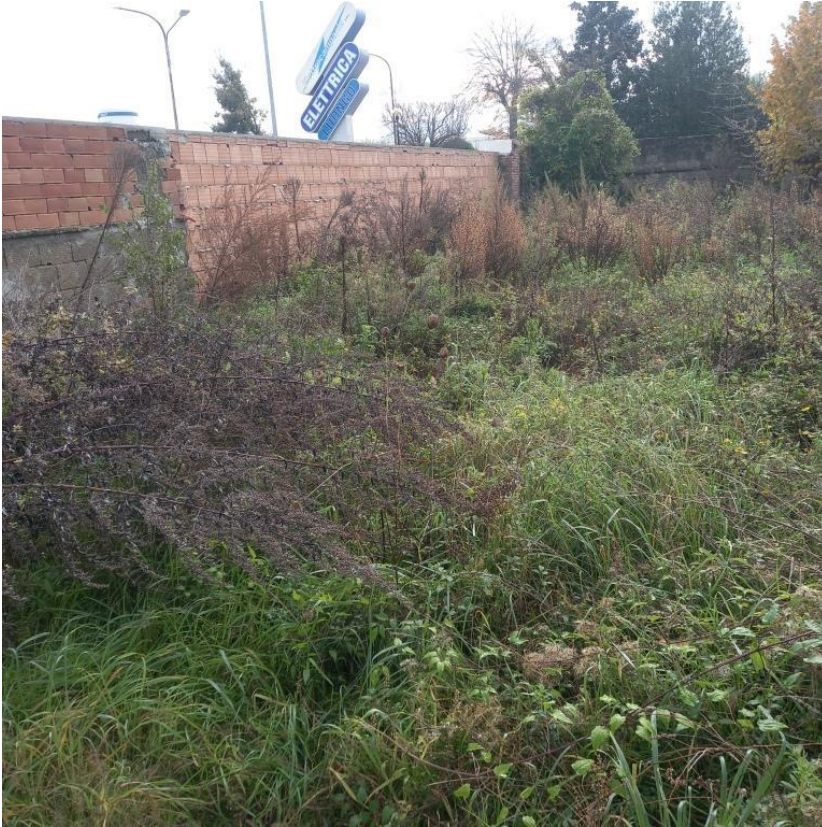
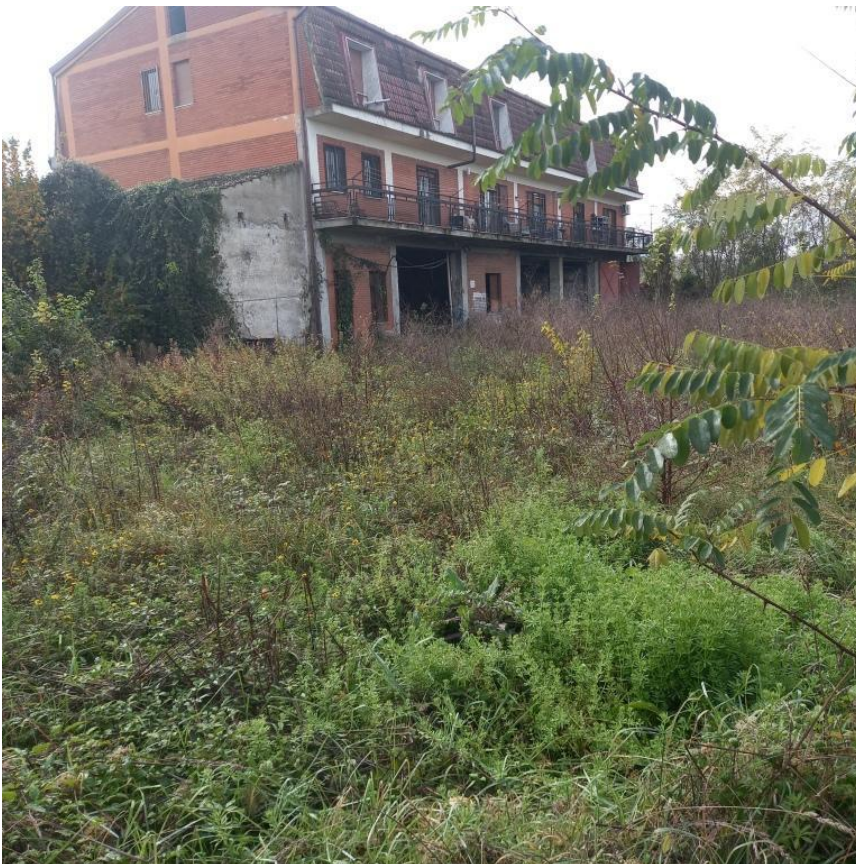
Fabbricato di cui al fg.74 p.la 221, zona in cui avveniva l'accesso attualmente inibita al transito diretto carraio e veicolare

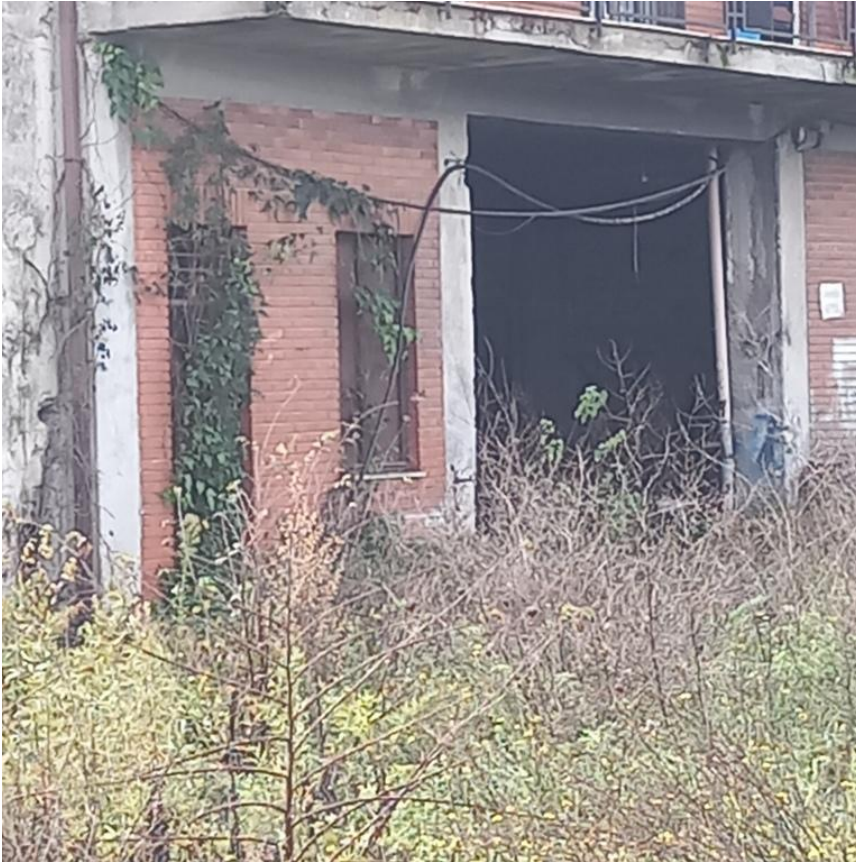
In primo piano l'immobile di cui al fg.74 p.la 221 sub.5 oggetto di perizia.

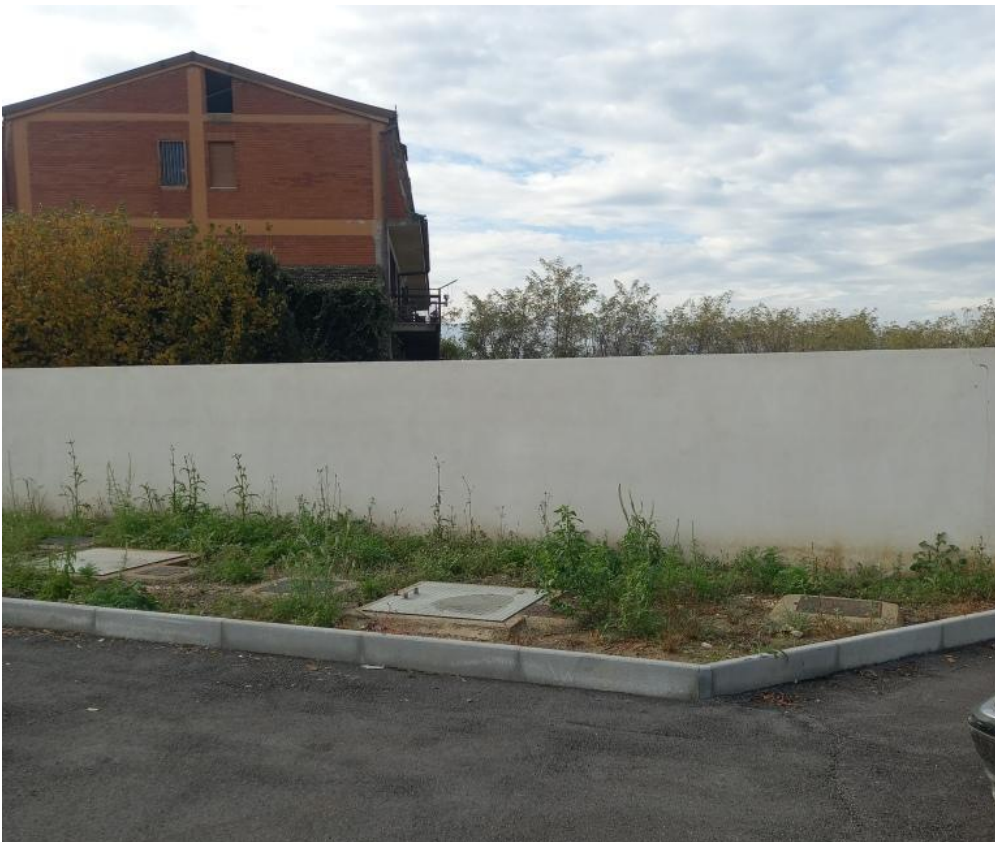
Scatto effettuato dal piazzale del distributore carburanti GIAP da dove è inibito

qualunque accesso per la presenza della recinzione.

Sotto l'aspetto giuridico non è dato sapere se l'accesso al fabbricato potrebbe essere, comunque garantito dalla p.lla 558 circuitando il distributore di carburanti (p.lla 402) e 403. Sul punto si rimette la questione alla valutazione del G.D.
