Tribunale di Benevento
PROCEDURA DI ESECUZIONE IMMOBILIARE

RAPPORTO DI VALUTAZIONE
Lotto Unico

Esperto alla stima: Ing. Francesco Saggese
Codice fiscale: SGGFNC72E18A783K
Email: fsaggese@icloud.com
Pec: francesco.saggese@ingpec.eu

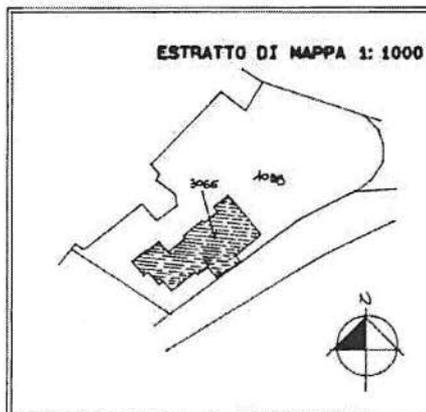
SCALA 1:500

SUB DESCRIZIONE

- 1 BENE COMUNE NON CENSIBILE VANO ASCENSORE E SCALA ANDORNE INGRESSO, AI SUB N° 2, 3, 4, 5, 6, 7, 8, 9, 11, 12
- 2 APPARTAMENTO INT. N° 1 P.T.
- 3 APPARTAMENTO INT. N° 2 P.T. CON DUE ACCESSI
- 4 APPARTAMENTO INT. N° 3 P.1
- 5 APPARTAMENTO INT. N° 4 P.1
- 6 APPARTAMENTO INT. N° 5 P.2
- 7 APPARTAMENTO INT. N° 6 P.2
- 8 APPARTAMENTO INT. N° 7 P.3
- 9 APPARTAMENTO INT. N° 8 P.3
- 10 BENE COMUNE NON CENSIBILE LOCALE CALDATA AI SUB N° 2, 3, 4, 5, 6, 7, 8, 9, 11
- 11 BARAGE P. S1 CON TRE ACCESSI
- 12 APPARTAMENTO INT. N° 9 P. S1

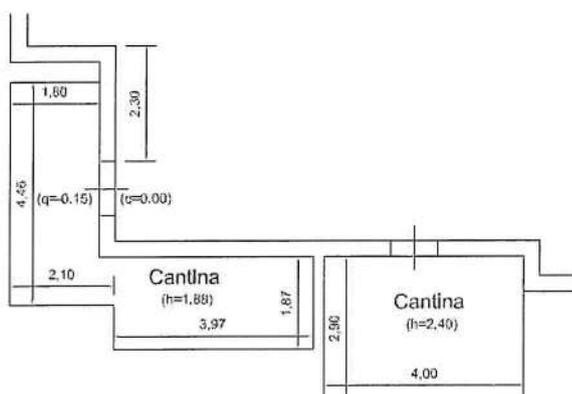
In particolare, si evidenzia, nuovamente, che l'unità immobiliare a piano seminterrato destinata ad autorimessa (p.lla 3066 sub 11) risulta, allo stato, inglobare alcuni locali interrati, sottostanti alla p.lla 1058 non oggetto di vendita, adibiti a cantina (All.to 5 – foto 25, 26) non accatastati e non autorizzati urbanisticamente, come da rappresentazione grafica di seguito riportata.

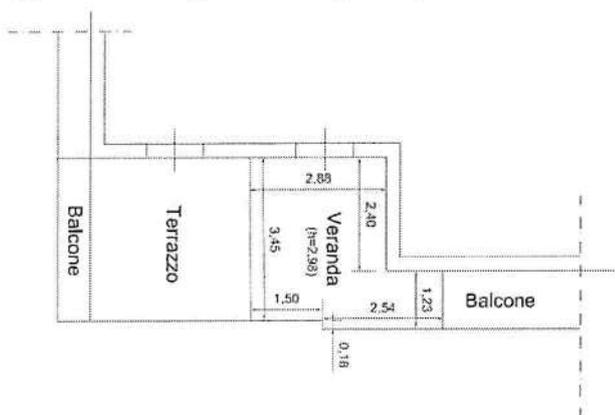
Ulteriori difformità edilizie sono state rilevate, oltre che per le due unità sopra menzionate a piano seminterrato, anche per le altre unità immobiliari ai piani superiori. Si segnala, tra l'altro, la presenza di una veranda (**All.to 5 – foto 10**) realizzata sul balcone/terrazzo dell'unità immobiliare a piano terra/rialzato **p.lla 3066/3**, comunicante con la cucina, non accatastata e non autorizzata urbanisticamente, come da rappresentazione grafica di seguito riportata.

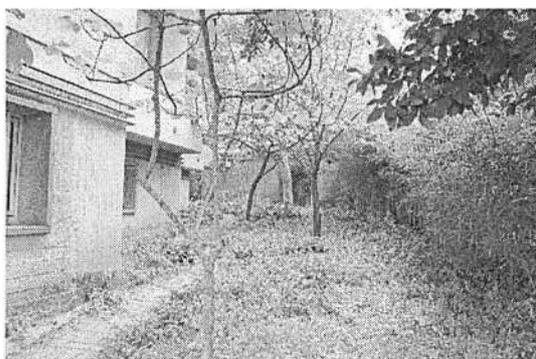
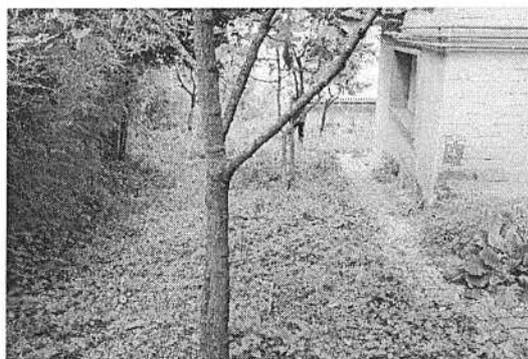
Foto 1

Con riferimento alle opere di cui al punto 2), si riportano, nel seguito, alcune foto rappresentative dell'attuale stato dei luoghi nell'area oggetto del predetto intervento di rinterro ovvero in corrispondenza del prospetto laterale nord-ovest (foto 1, 2) e di quello posteriore, spigolo nord-ovest, del fabbricato (foto 3, 4).

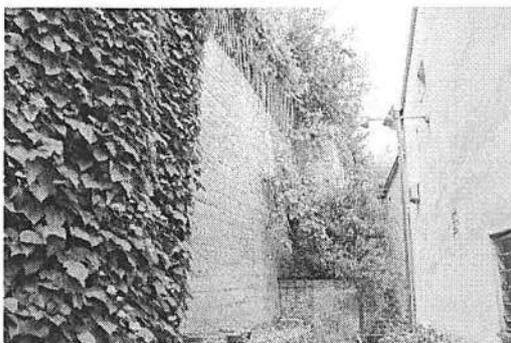
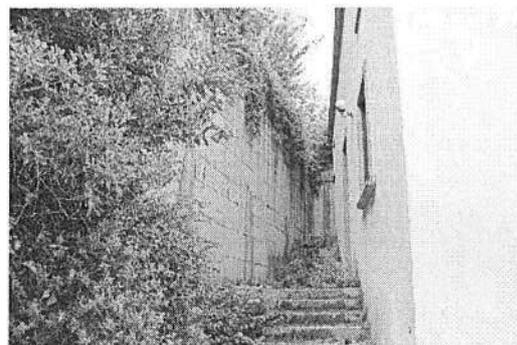
Foto 5

Tuttavia, ad una prima analisi, appare che il previsto intervento di rinterro con costruzione di due muri di contenimento nell'area in esame, attese le caratteristiche morfologiche e topografiche dell'attuale stato dei luoghi, sia di complessa esecuzione, se non addirittura, irrealizzabile. Infatti, occorre tener presente che, a valle del fabbricato, nell'area in esame, è già presente un muro di contenimento in c.a. di altezza nel punto rilevato di circa m 3,45 che è stato, evidentemente, dimensionato in funzione delle spinta del terrapieno a monte.

È evidente che il previsto rinterro, con la realizzazione di un ulteriore muro di sostegno da realizzare ex novo o in sopraelevazione dell'esistente, appare operazione complessa che andrà comunque a modificare notevolmente le forze in gioco e la stabilità del versante nonché le condizioni di esposizione/luminosità di altro fabbricato presente a valle con la necessità, peraltro, di verificare il rispetto delle norme del codice civile al riguardo. Si riportano alcune foto rappresentative del muro di sostegno esistente e del fabbricato di terzi a valle.

Dunque, ai fini dell'incarico di stima ricevuto, appare necessario porsi nell'ipotesi più cautelativa ovvero quella di inattuabilità del previsto intervento. In tal caso, per riportare le cose nell'alveo della corretta disciplina urbanistico-edilizia, si dovrebbe prevedere la demolizione della porzione di fabbricato con altezze eccedenti quelle previste e realizzate in difformità rispetto al titolo autorizzativo con le prescrizioni di cui all'ordinanza sindacale n. 160 prot. 15851 del 05/08/1982, ovvero, sostanzialmente demolire l'ultimo livello del fabbricato.

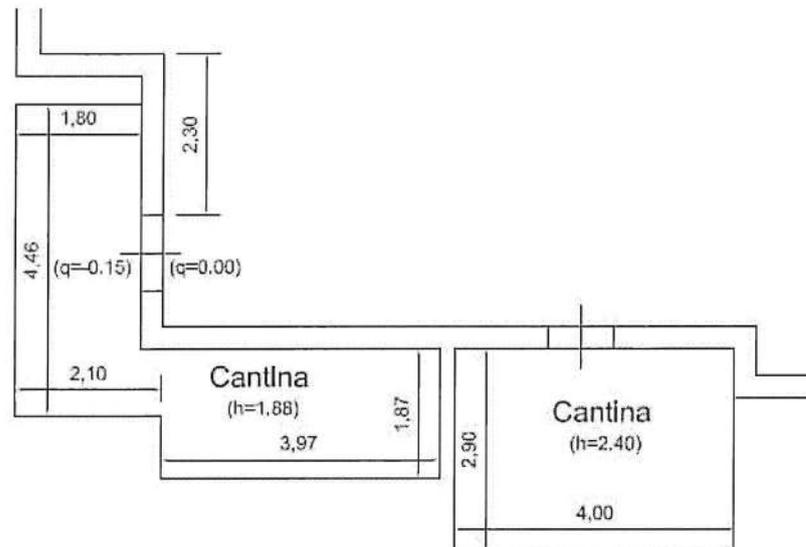
In particolare, si evidenzia che l'unità immobiliare a piano seminterrato destinata ad autorimessa (**p.lla 3066 sub 11**) risulta, allo stato, inglobare alcuni locali interrati, sottostanti alla p.lla 1058, adibiti a cantina (**All.to D – foto 30**) non accatastati e non autorizzati urbanisticamente, come da rappresentazione grafica di seguito riportata.

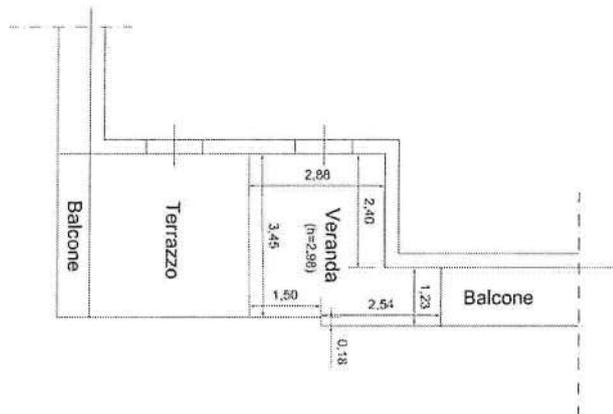
Ulteriori difformità edilizie sono state rilevate, oltre che per le due unità sopra menzionate a piano seminterrato, anche per le altre unità immobiliari ai piani superiori. Si segnala, tra l'altro, la presenza di una veranda (**All.to D – foto 20**) realizzata sul balcone/terrazzo dell'unità immobiliare a piano

terra/rialzato p.lla 3066/3, comunicante con la cucina, non accatastata e non autorizzata urbanisticamente, come da rappresentazione grafica di seguito riportata.

Indipendentemente dalla eventuale sanabilità urbanistica di tali ulteriori difformità, si precisa, che il fabbricato, senza il completamento delle opere previste dal Comune con l'ordinanza sindacale n. 160 prot. 15851 del 05/08/1982 ovvero, per quanto sopra detto, sino a quando non venga definita da parte degli aventi diritto apposita pratica "in sanatoria" ai fini dell'applicazione della procedura di cui all'art. 34 DPR 380/01 (attività peraltro sollecitate nella predetta nota prot. n. 33878 del 02/12/2021 dallo stesso Ente in capo ai titolari dell'immobile) con versamento degli oneri dovuti calcolati dal Comune, risulterebbe non legittimato sotto un profilo urbanistico ed edilizio.

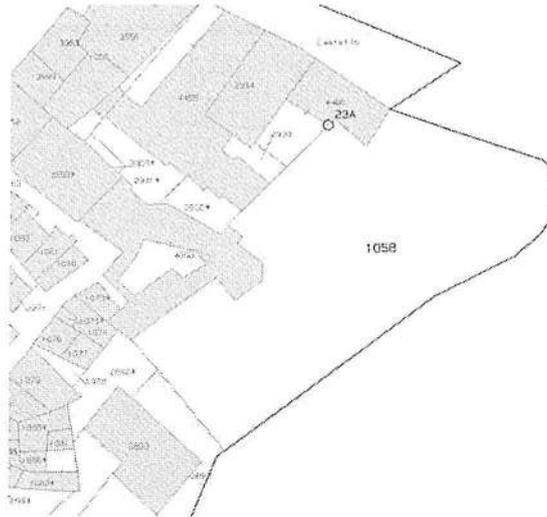
Stralcio foglio di mappa n. 79

- L'edificio (p.lla 3066) risulta inserito in mappa con **Tipo Mappale n. 75311 del 19/12/1991**, il quale, tuttavia, non appare recepito atteso che, sull'attuale foglio di mappa 79, la p.lla 3066 non è riportata sebbene in visura il medesimo TM sia indicato in atti dal 27/02/04 (**All.to B1**).

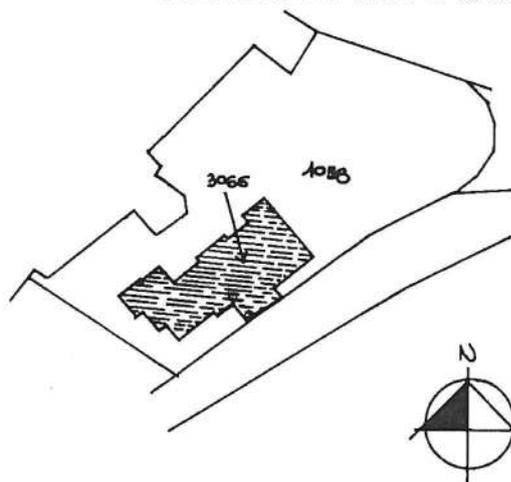
Estratto di mappa riportato sull'E.P. della p.lla 3066

- Sull'unico elaborato planimetrico agli atti del catasto relativo alla p.lla 3066 (All.to B1) presentato in data 28/03/1992 (in fase di accatastamento delle singole unità immobiliari del fabbricato), si fa riferimento al predetto Tipo Mappale n. 75311 del 19/12/1991 e viene riportato il seguente estratto di mappa.

- Si rilevano alcune incongruenze tra il perimetro della p.lla 1058 così come riportato sul foglio di mappa n. 79 e quello riportato sull'estratto di mappa raffigurato sull'elaborato planimetrico della p.lla 3066.

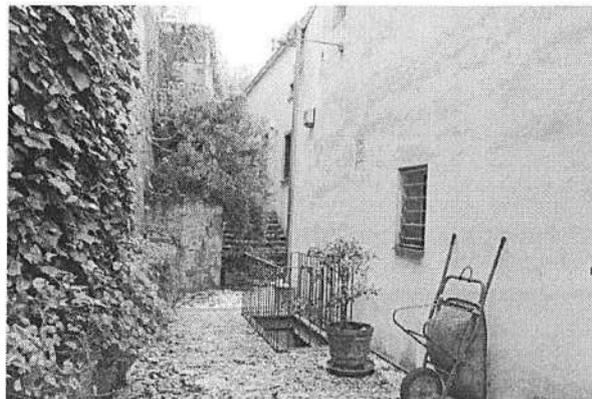
Foto 9

- **Ciò detto, premesso che non appare esservi precisa corrispondenza neppure tra la sagoma degli immobili contigui all'area oggetto di accertamento e quanto riportato sul foglio di mappa catastale n. 79, con riferimento alla p.lla 1058, e più precisamente ai suoi confini (nord-ovest) con la p.lla n. 4000, occorre segnalare, che l'attuale stato dei luoghi risulta diverso da quello rappresentato sugli elaborati catastali.** Sulla scorta dei riscontri metrici eseguiti in sede di sopralluogo, si mette in evidenza infatti che i fabbricati attualmente rilevabili in sito nella porzione di lotto in esame a confine con la p.lla 1058 sono riportati in mappa con la p.lla 4000 (in virtù di TM n. 37607 del 22.03.05) ma, nella realtà, si presentano diversamente da come rappresentati ed insistono parzialmente sulla p.lla 1058 (vedi foto 9-10 di seguito riportate nonché **All.to D** – foto 13-14-15-16), i cui confini, si ribadisce, per quanto desumibile dalle visure catastali della medesima particella, non hanno subito variazioni nel corso degli anni non essendo stati oggetto di Tipi di Frazionamento.

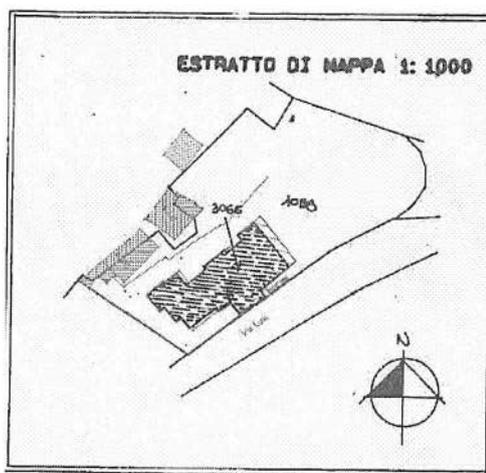
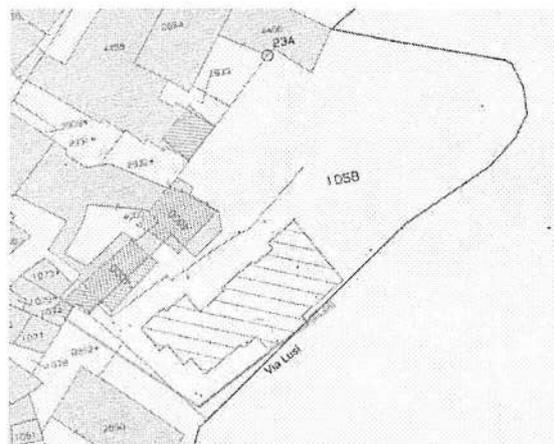
Allo stato, sovrapponendo graficamente i rilievi dello stato dei luoghi eseguiti in sito con l'estratto di mappa riportato sull'elaborato planimetrico della p.lla 3066 ovvero con lo stralcio dell'attuale foglio di mappa n. 79 in C.T. (All.to E2), si ottengono situazioni differenti (che andrebbero sicuramente approfondite come si dirà nel seguito; nel secondo caso, peraltro, il muretto di recinzione con sovrastante ringhiera del lotto oggetto di stima in corrispondenza del confine ovest invaderebbe la contigua p.lla non oggetto di pignoramento) ma, in entrambi i casi, nei limiti della precisione ottenibile con le operazioni di ricomposizione grafica effettuate, la p.lla 1058 risulta occupata da parziali manufatti (rappresentati con tratteggio in rosso) con relative corti che non sono oggetto della procedura esecutiva immobiliare al vaglio, circostanza che appare confermata anche dall'aerofotogrammetria su base catastale reperita presso l'UTC di Ariano Irpino e riferita al PUC vigente dal 2010, quand'anche si noti comunque un certo slittamento di tutto il foglio 79 sottoposto alla medesima aerofotogrammetria.

Sovrapposizione con estratto di mappa su E.P.

Sovrapposizione con foglio di mappa

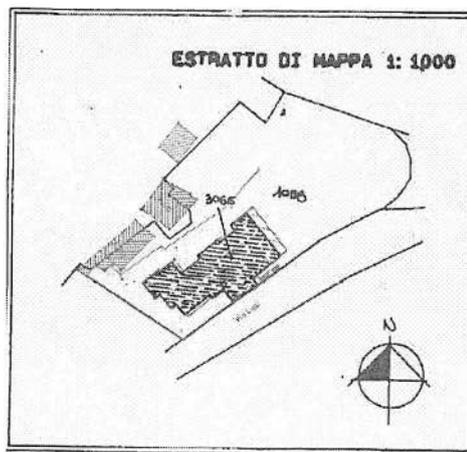
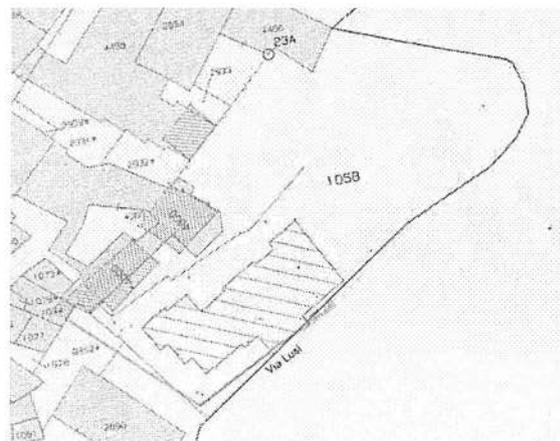
Infatti è desumibile dai riscontri grafici che si sottopongono a codesto on.le G.E. che porzione del suolo allo stato censito al detto mappale 1058 del foglio 79 è occupata da parziali manufatti (rappresentati con tratteggio in rosso) con relative corti, i quali non risultano essere oggetto della procedura esecutiva immobiliare al vaglio.

Sovrapposizione con estratto di mappa su E.P.

Sovrapposizione con foglio di mappa
