**Tribunale di Napoli
V SEZIONE CIVILE**

PROCEDURA ESECUTIVA: n° R.G.E. 349/2020

RELAZIONE DELL'ESPERTO

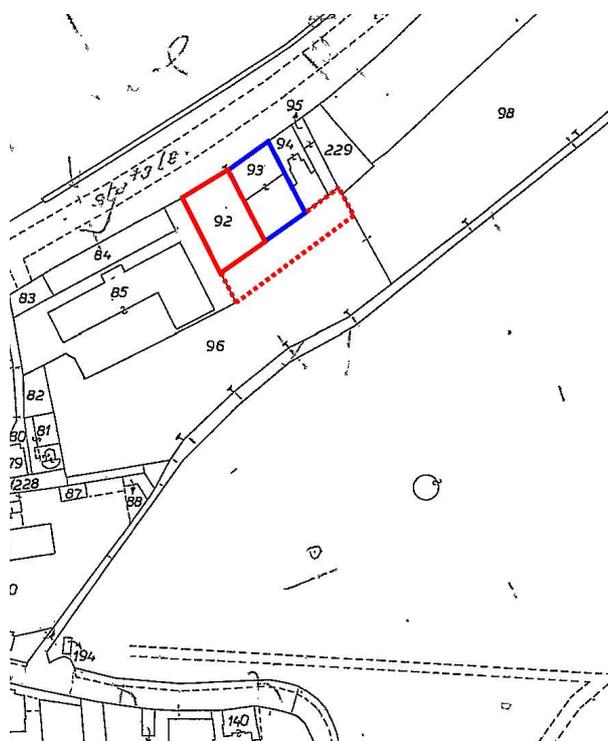
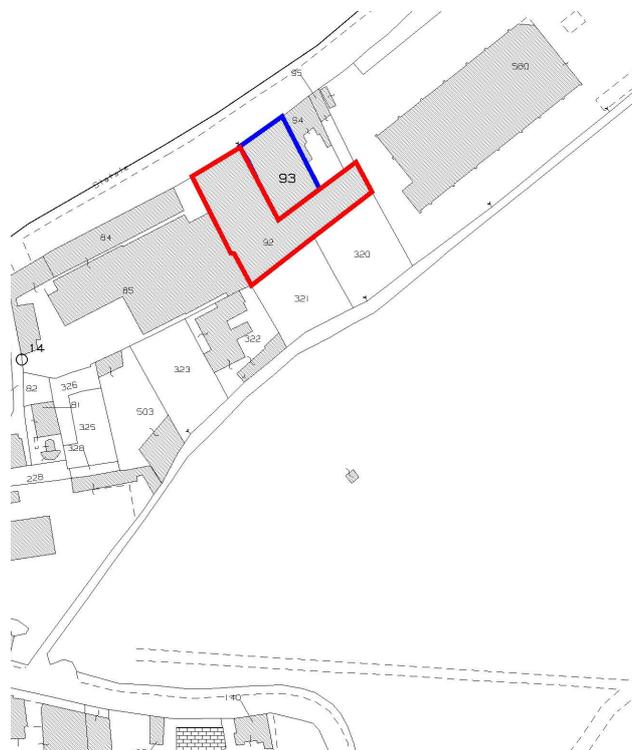
Figura 1: Raffronto ex foglio 2 sezione Ponticelli e attuale foglio 61 (grafico fuori scala ma in proporzione)

Nella figura 1 pagina seguente sono raffrontati lo stralcio del vecchio foglio 2 del Catasto Terreni di Napoli (sezione Ponticelli revisione anno 1957) e lo stralcio dell'attuale foglio 61.

Con frazionamento n. 8972 dell'anno 1970 la suddetta più ampia particella 96 è stata divisa e l'identificativo “96” stato associato alla porzione corrispondente al suolo comprato nel 1960 (tratteggiata in figura 1).

All'esito di tale frazionamento, sul foglio 2 si sono venute a creare la particella 92 di 620 mq e la particella 96 di 702 mq, corrispondenti – nell'insieme – ai suoli comprati nel 1952 e nel 1960.

EX FOGLIO 2 C.T.

ATTUALE FOGLIO 61 C.T.

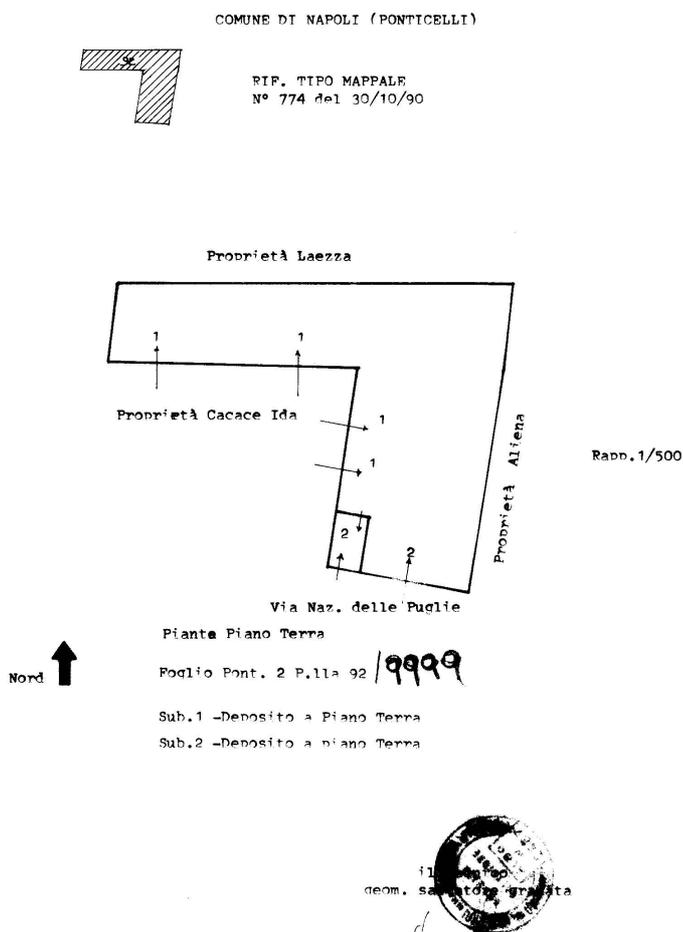
Figura 2: Elaborato planimetrico rinvenuto agli atti del catasto

Il piazzale interno è, di fatto, utilizzato anche come area di sosta in ragione della promiscuità del tutto, Nella figura 2 che segue è riportato un antico “elaborato planimetrico” datato 1990 relativo alla particella 92 (l’unico rinvenuto dall’esperto).

Il grafico conferma le interconnessioni “originarie”: al capannone anticamente esistente si accedeva dalla strada, ma anche dall’area a tergo delle costruzioni insistenti sul suolo acquistato da XXX.

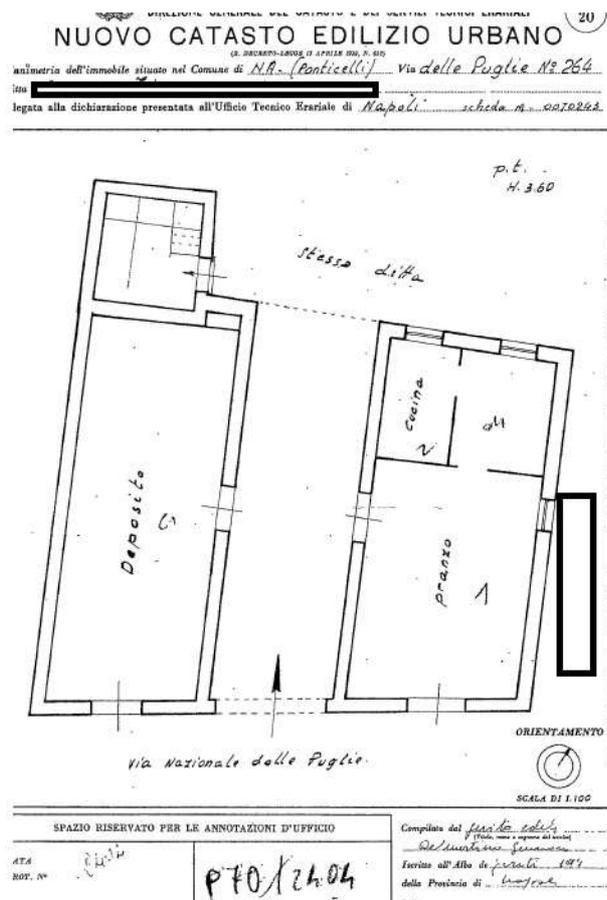
**Figura 4:** Più antica planimetria catastale del piano terra del fabbricato insistente sulla particella 93

Lo stesso allude solo alla parte fronte strada attraversata dall'androne.

La propaggine che si vede sul lato sinistro all'uscita dell'androne non è il terraneo "sub 20" d'interesse.

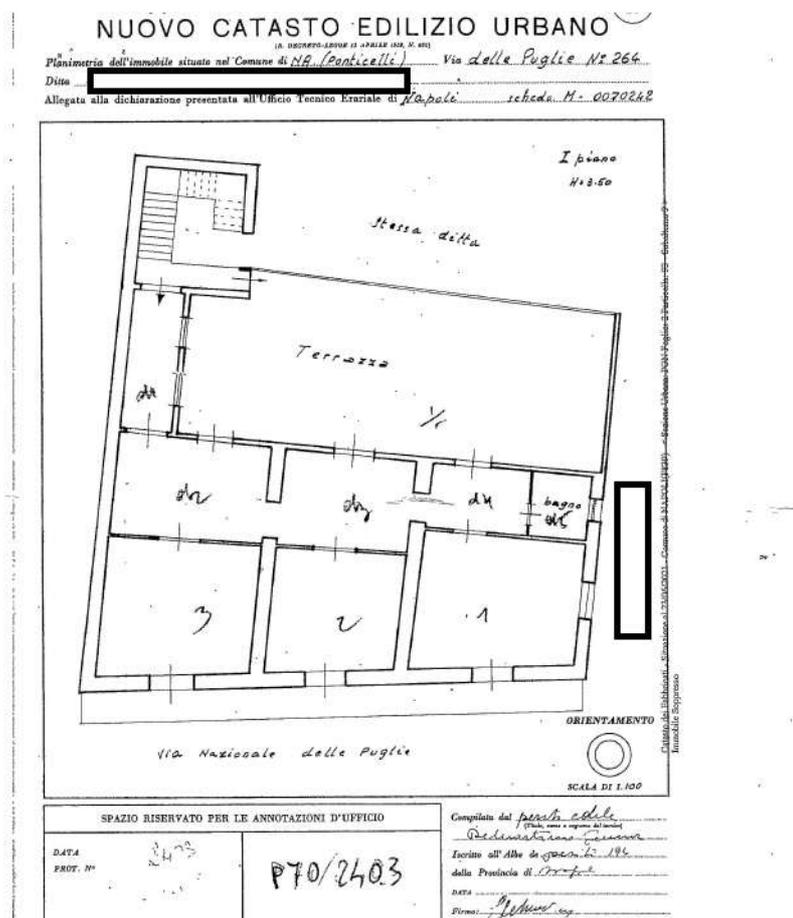
Figura 5: Più antica planimetria catastale del primo piano del fabbricato insistente sulla particella 93

Il <quartino> a primo piano menzionato nel testamento è raffigurato nella più antica planimetria catastale del 1970 riportata nella figura 5 che segue ed allude sempre e solo alla parte fronte strada (la relativa la scala di accesso si dipartiva dalla speculare propaggine a piano terra, nella quale – come si evince dalla precedente figura 4 – è pure tratteggiata).

Nel 1970 il corpo di fabbrica di specifico interesse – comprendente il “sub 20” a piano terra ed il sovrastante “sub 102” a primo piano – non esisteva (e forse non esisteva neppure nel 1982, quando è stato fatto il testamento).

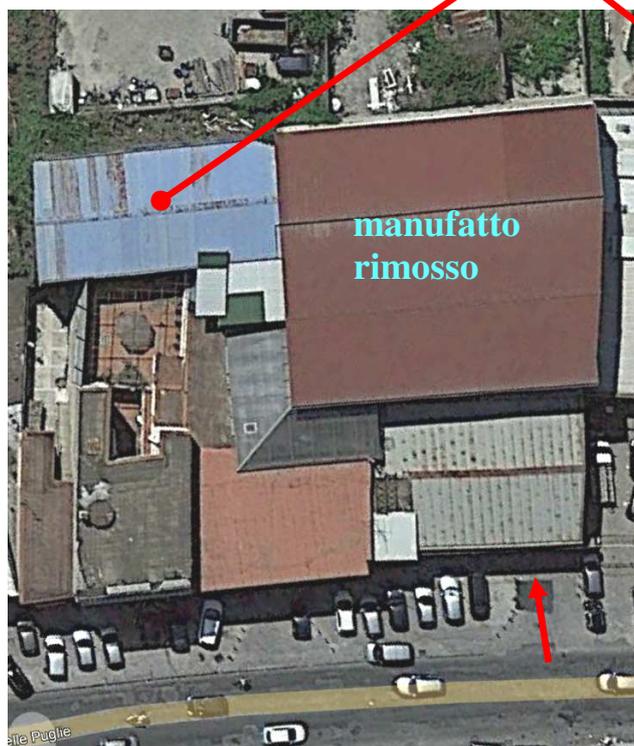
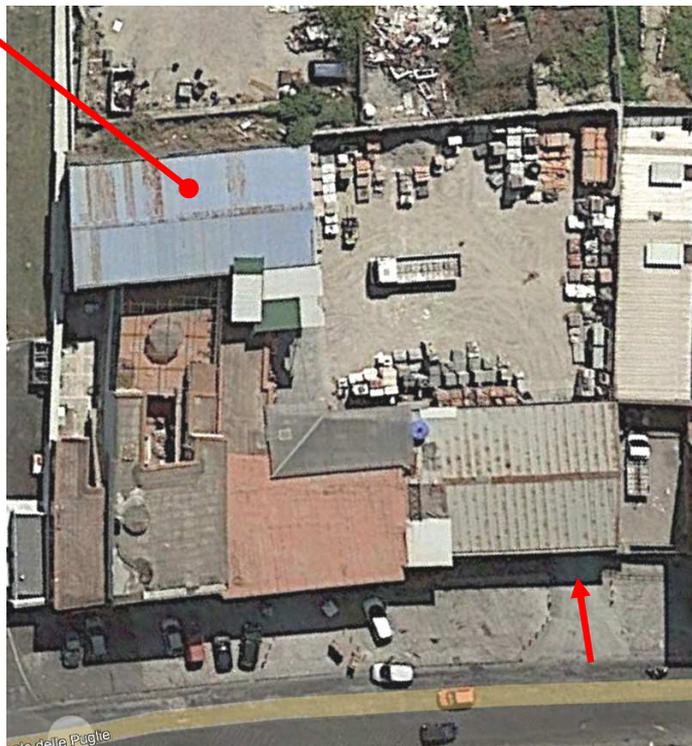
Figura 7: Sopravvenuta parziale demolizione

porzione a 2 piani in acciaio  
tuttora esistente sui luoghi

GIUGNO 2016

AGOSTO 2017 (uguale ad oggi)

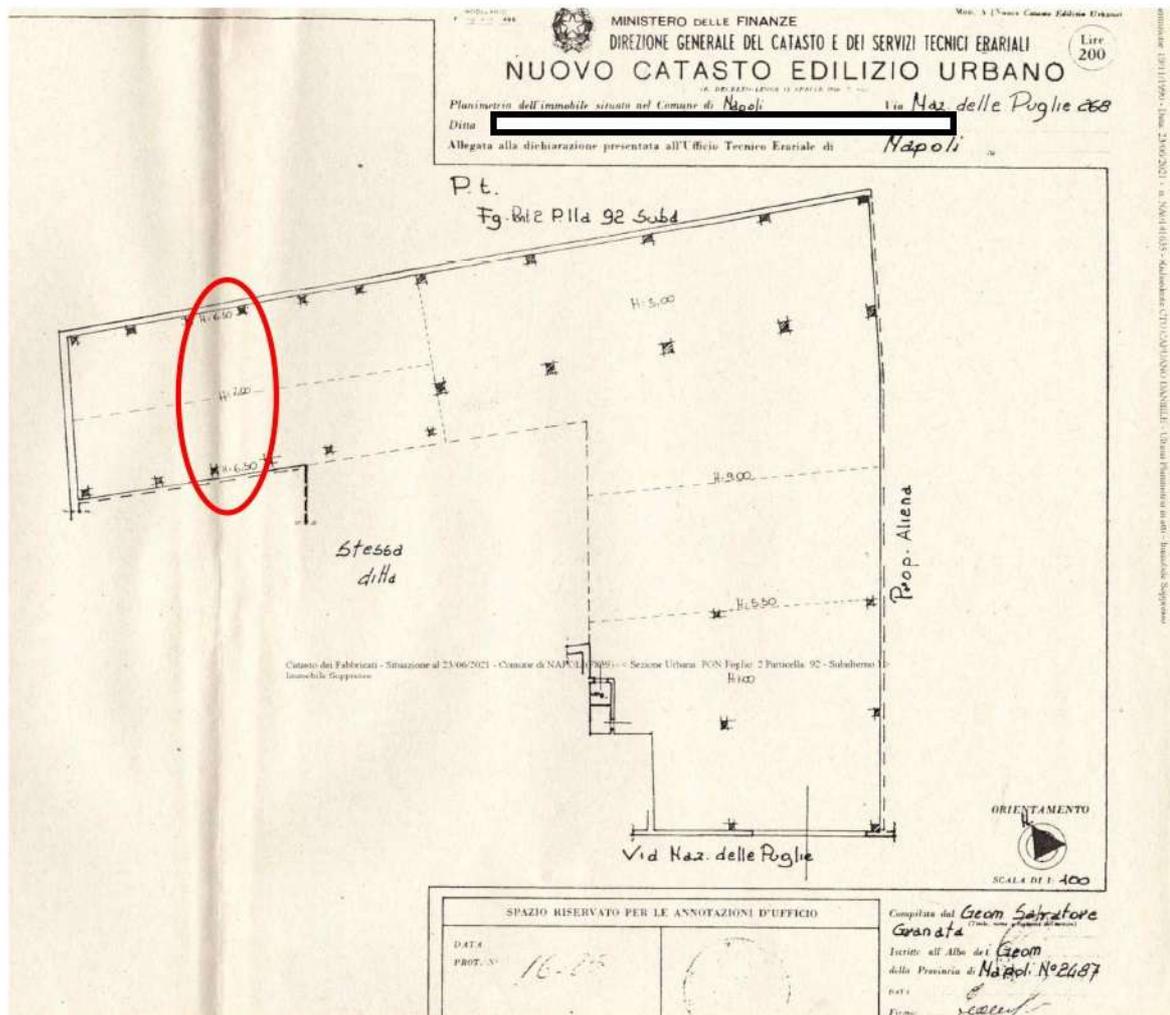
Figura 8: Planimetria associata subalterno costituito in catasto nel 1992

Nella figura 7 che segue è riportata la planimetria dell'unità immobiliare costituita in catasto nel 1992 come "sez. PON foglio 2 particella 92 subalterno 1" (poi soppressa e divenuta "subalterno 101"). L'istanza di condono (giòva precizarlo) è stata presentata ai sensi della legge n° 724/1994.

Il grafico è praticamente uguale alla planimetria attuale del "sub 101" (cfr. allegato 13). Le altezze nella zona d'angolo d'interesse sono nettamente minori di quelle attuali.
