SOVRAPPOSIZIONE TRA LO STATO DEI LUOGHI CON LA PLANIMETRIA CATASTALE

VIA PROVINCIALE MONTAGNA SPACCATA

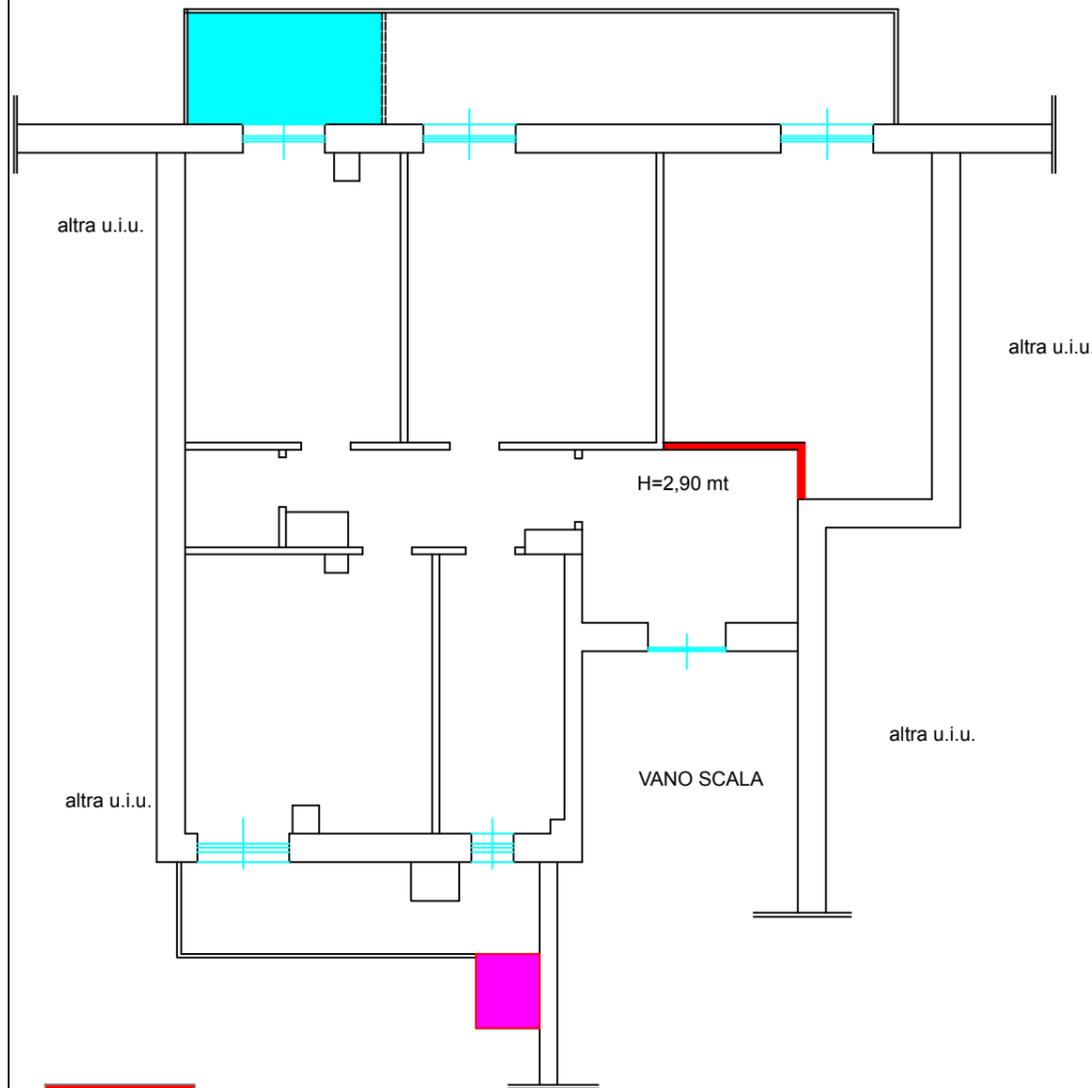
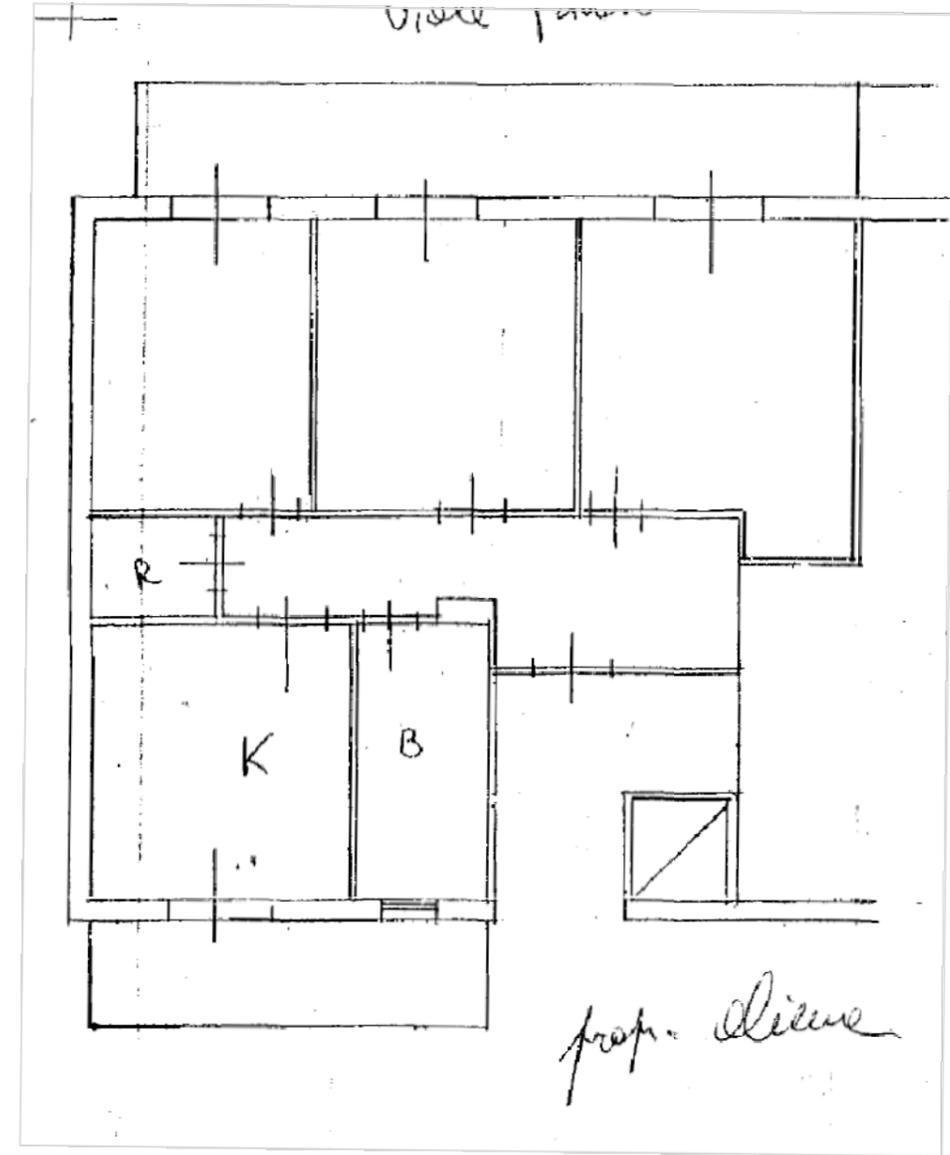
TRAMEZZO DEMOLITO

PARTE DI BALCONE NON RIPORTATO SULLA PLANIMETRIA E CHIUSO POI CON VERANDA

PARTE DI BALCONE VERANDATO
