# TRIBUNALE DI NAPOLI

*Procedimento Civile R.G.E. N. 177/2024*

## Perizia di Stima Immobiliare

**VILLETTA INDIPENDENTE A SCHIERA “PARCO CUMA 67” – POZZUOLI (NA)**

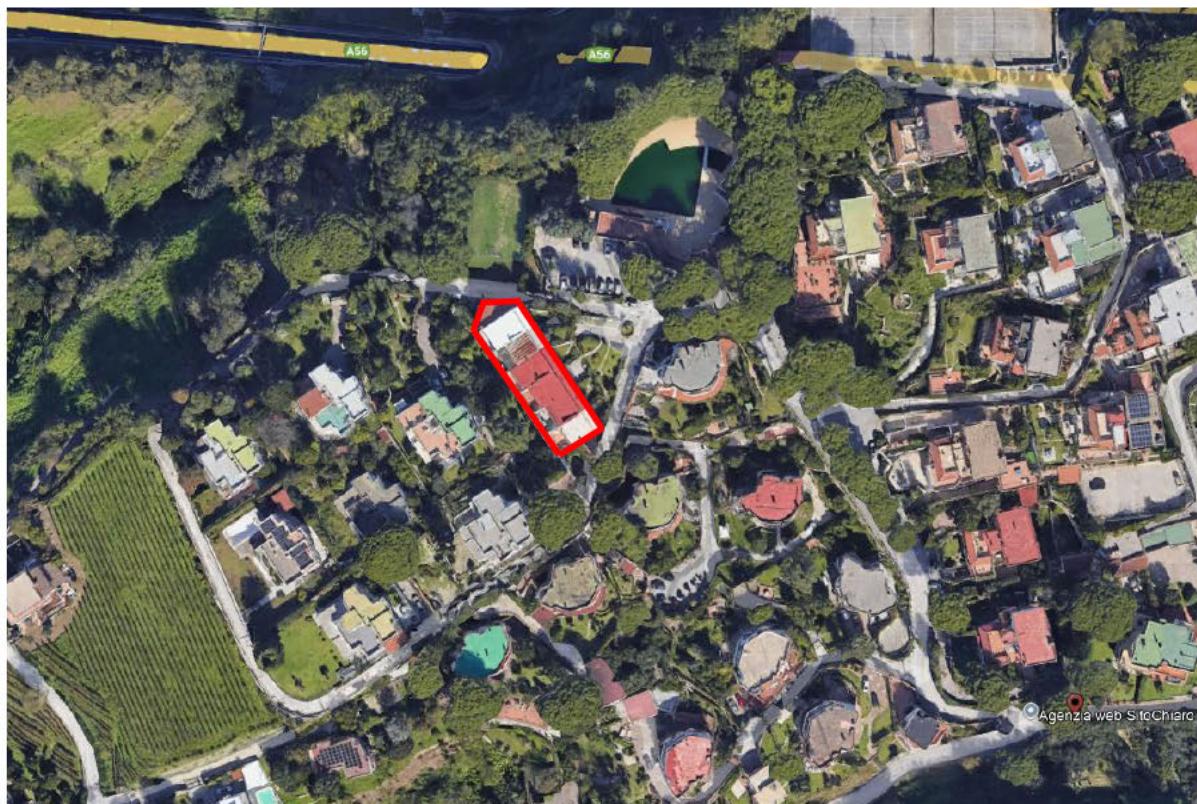
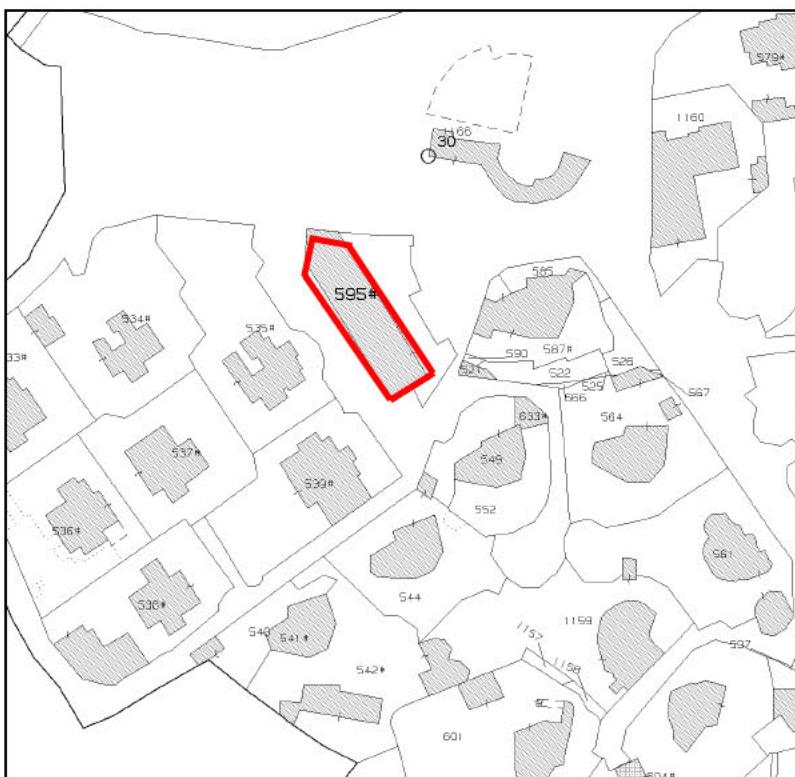
Dal cui confronto si può facilmente dedurre che, le sagome delle particelle, quella prelevata dalle immagini satellitari e quella catastale, coincidono.

*inquadramento territoriale – p.la 595 fabbricato cespote pignorato*

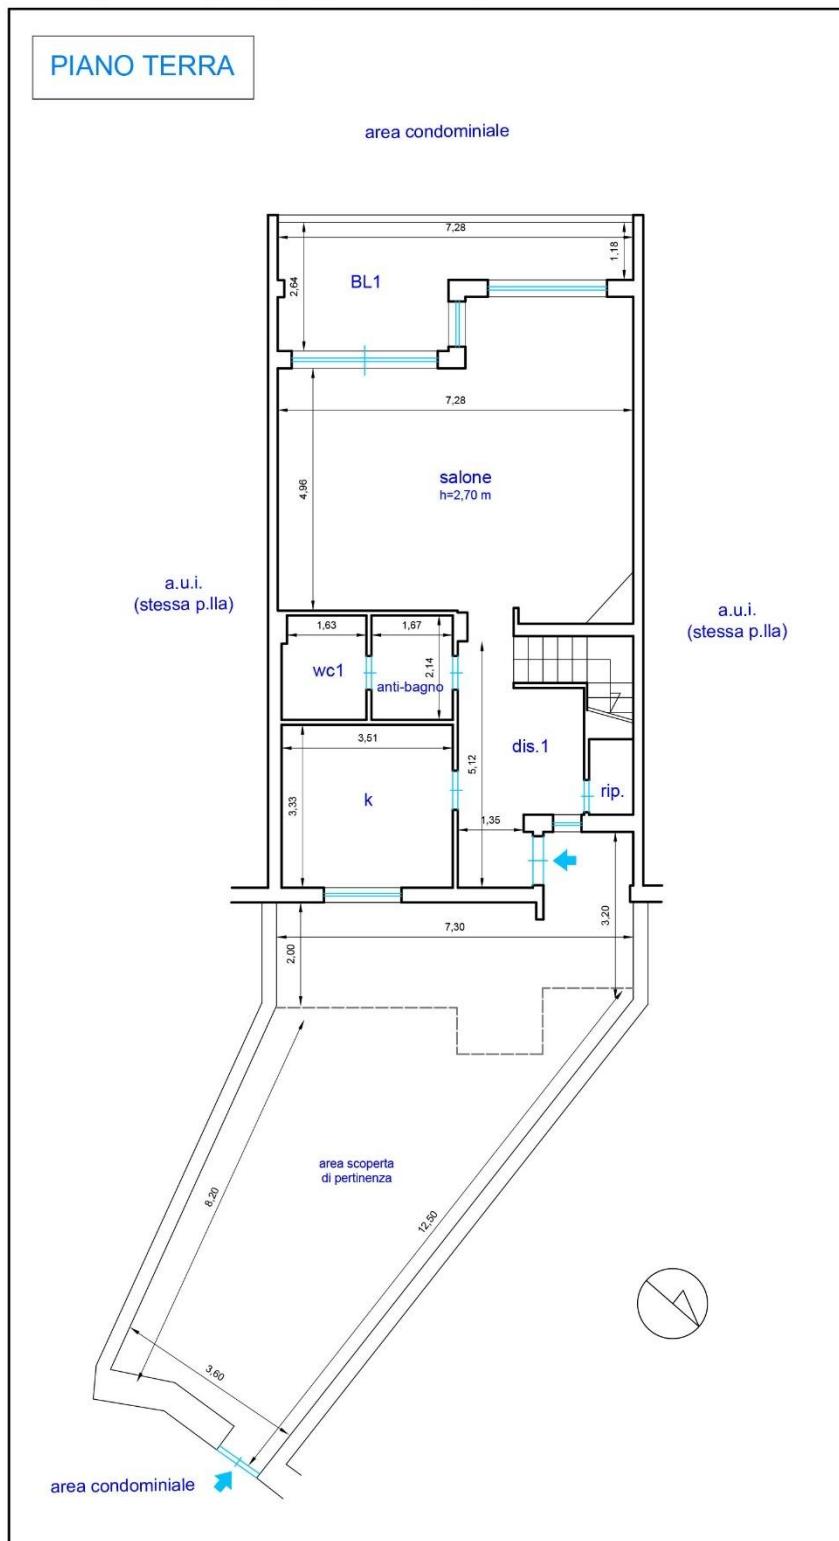
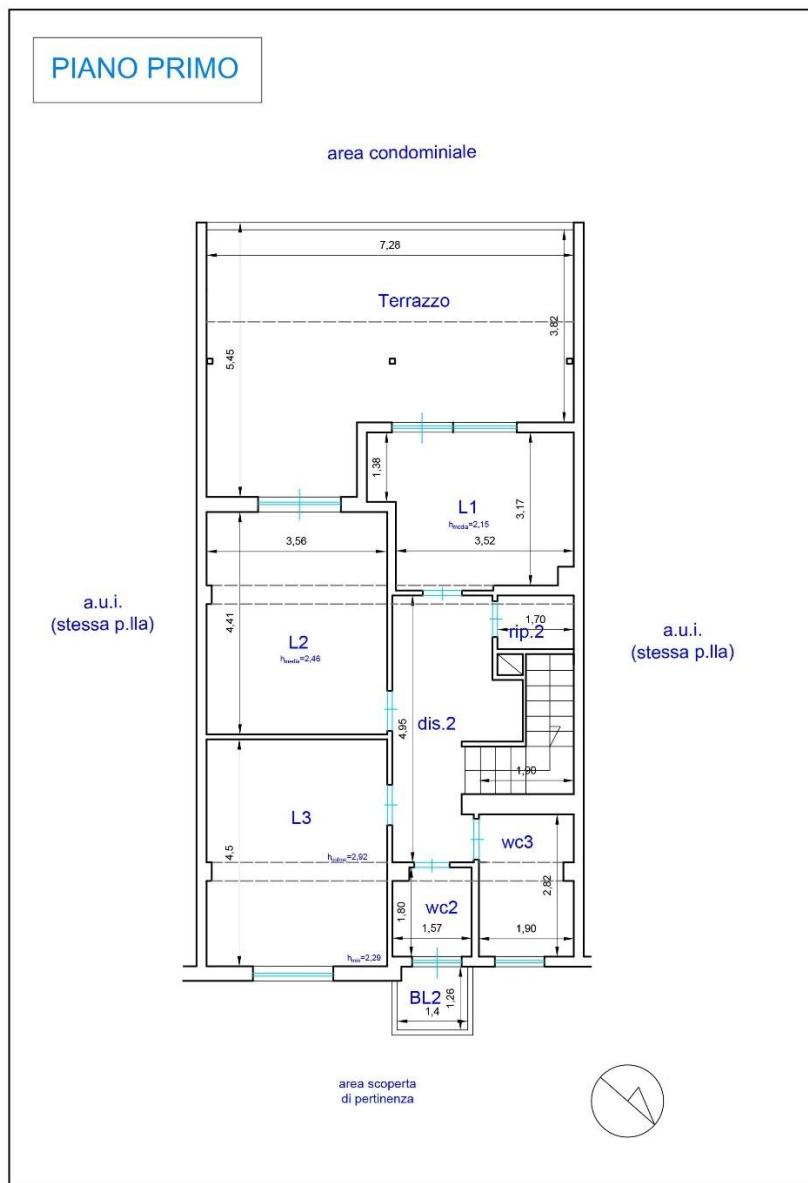
**STATO DI FATTO - PIANTA**  
villetta piano T-1 (C.F. fg.44 p.lla 595 sub.2)

Gli ambienti del piano terra hanno una copertura piana con l'altezza netta di 2,70 m, quelli del piano primo hanno altezza variabile: quella massima è al colmo della doppia falda paria a 2,90 m, quella media di circa 2,46 m. Le tramezzature hanno uno spessore di circa 10 cm; i muri esterni di circa 35 cm. Le finiture sono di buona qualità. Gli **infissi esterni** sono realizzati in alluminio anodizzato bianco scorrevoli ed a battente, le persiane esterne sono sia in pvc del tipo "avvolgibile" con cassonetti in alluminio, che in legno del tipo "napoletana". Le **porte** interne, tipologia a battente, sono in legno. Le superfici delle pareti e dei soffitti sono tinteggiate con pittura di colore bianco. La cucina presenta un rivestimento di piastrelle quadrate di piccolo formato di colore chiaro ad altezza di circa 2,20 m nella zona cottura. Nei bagni le pareti

Lo stato manutentivo complessivo dell'immobile risulta mediocre.

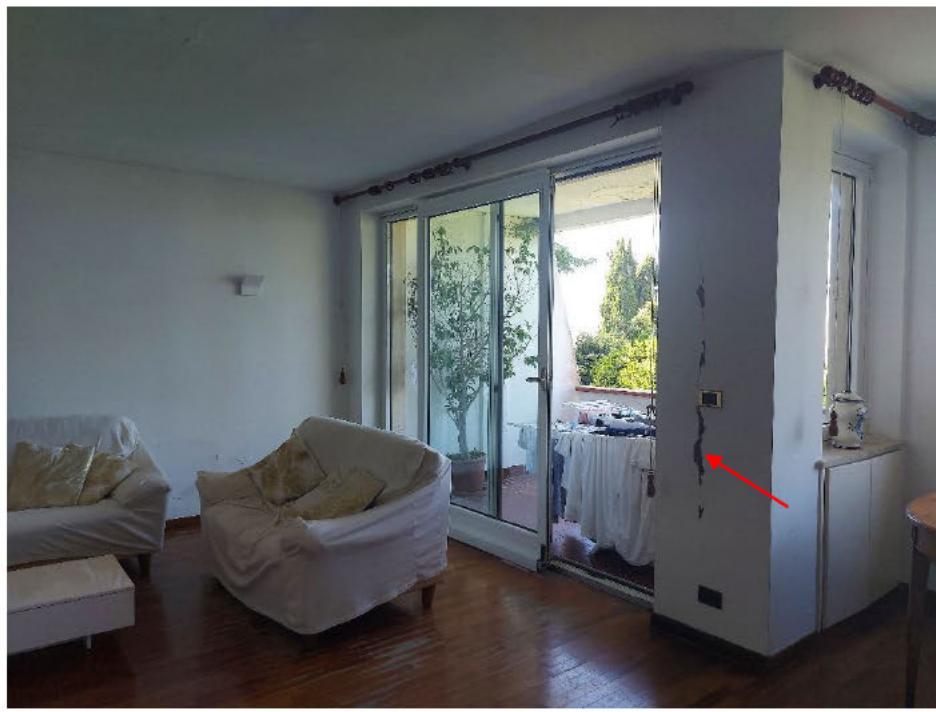
- Si rilevano lesioni che interessano alcune murature perimetrali e tramezzi dei locali salone, disimpegno e antibagno del piano terra, causate dalle recenti scosse di terremoto che stanno interessando il comune di Pozzuoli. A seguito di analisi, a mezzo strumentazione, di tali lesioni, si è verificato che all'attualità non sussistono danni strutturali alle strutture portanti che possano mettere a rischio la staticità del cespite e dei suoi fruitori.

*Particolare - lesione su muratura perimetrale salone*

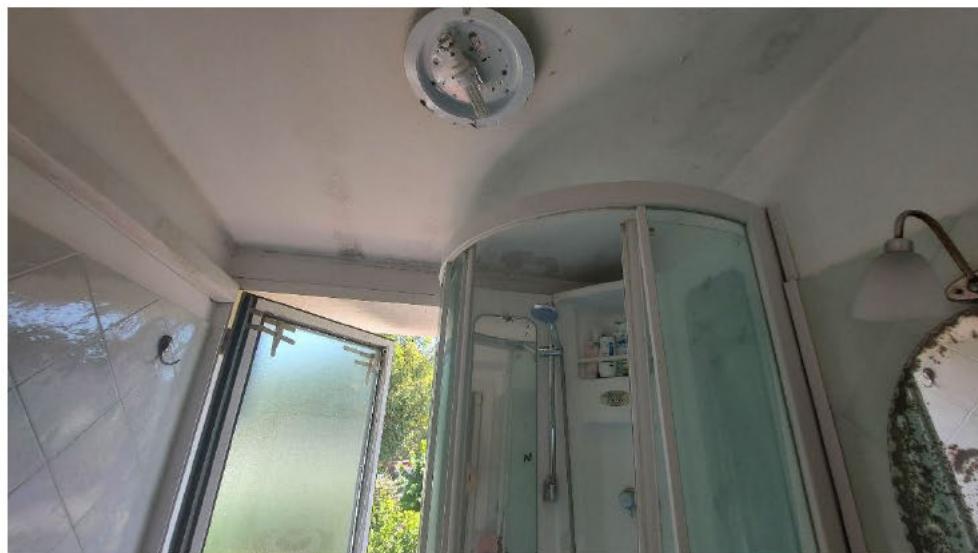
- Si riscontrano tracce di infiltrazioni su una piccola porzione del soffitto del salone in prossimità della parete a nord-ovest; al primo piano su parte del soffitto della camera L1, sempre in prossimità della parete a nord-ovest, e su quello del locale bagno wc2. Sono visibili difatti i tipici sintomi delle infiltrazioni d'acqua, quali macchie, muffa e "imbollatura" della tinteggiatura con, in taluni casi, conseguente distacco della stessa.

*Tracce infiltrazioni soffitto bagno wc 2*

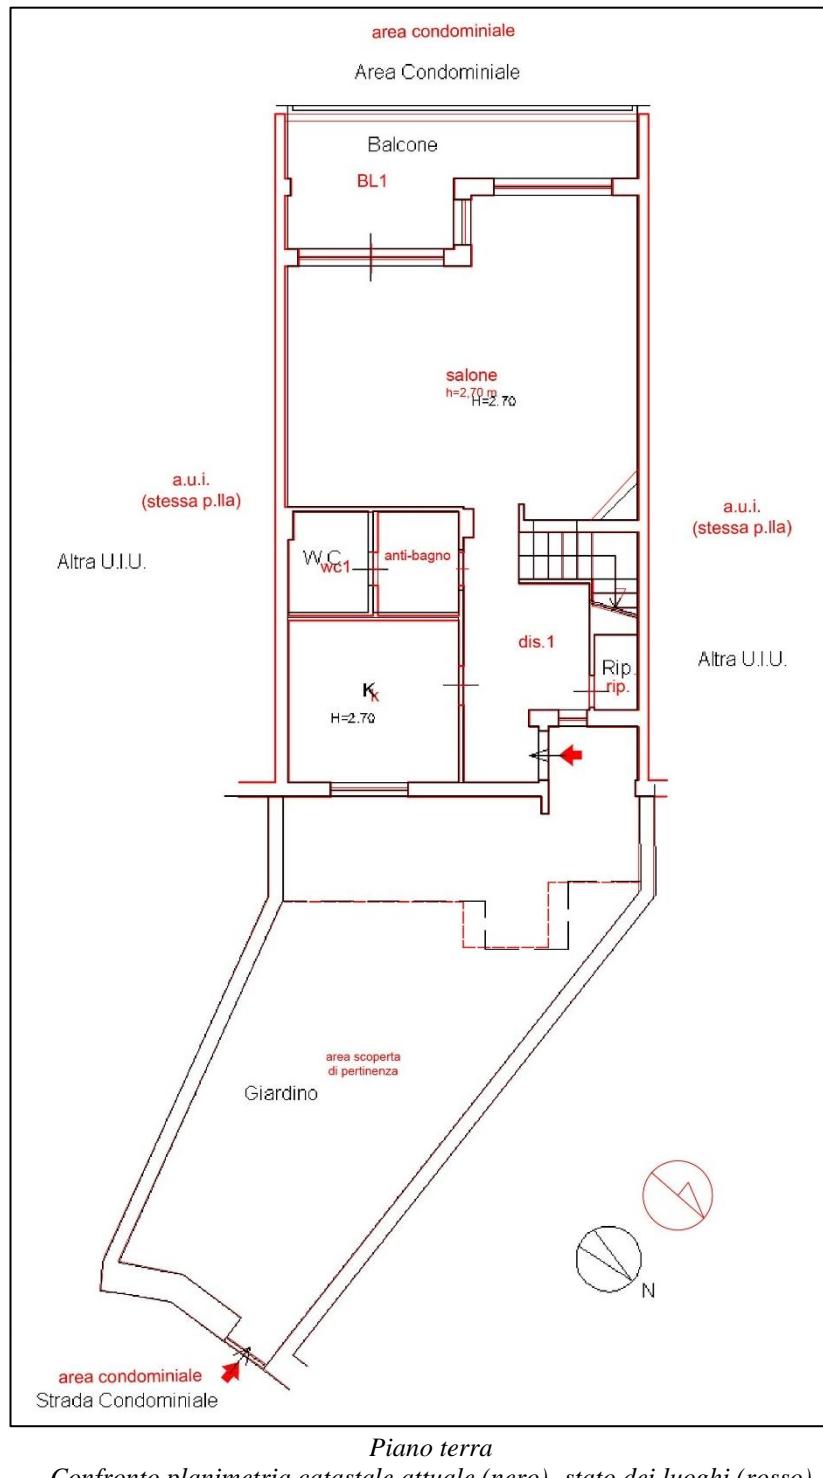
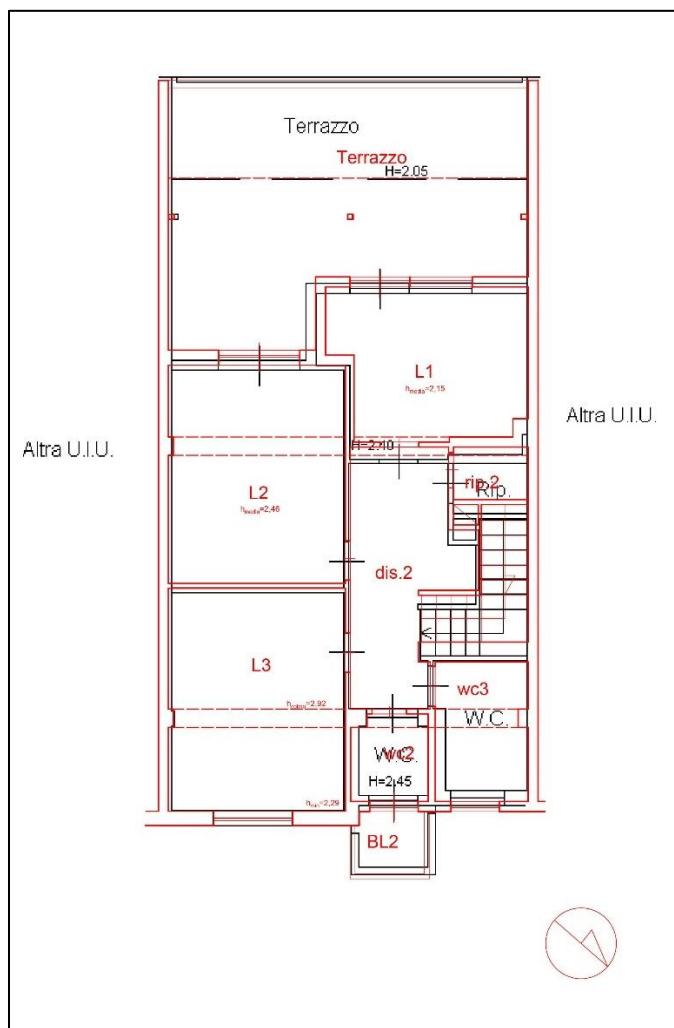
Di seguito si riporta la sovrapposizione del grafico del rilievo attuale (in rosso) con quello catastale (in nero). Tralasciando le imprecisioni grafiche dovute alla rappresentazione approssimativa dei grafici catastali, lo stato dei luoghi è conforme dalla situazione catastale, a meno dell'indicazione delle altezze del piano primo.

Sussiste infatti discrasia tra l'altezza indicata al piano primo e le altezze rinvenute in fase di sopralluogo. Tali altezze inferiori a 2,70 m, avrebbero reso i vani non abitabili, non soddisfacendo i requisiti minimi previsti dall'*art.1 del D.M. 5 luglio 1975 e s.m.i.*

*Piano primo  
Confronto planimetria catastale attuale (nero)- stato dei luoghi (rosso)*

Detto ciò, essendo il fabbricato stato legittimato da titoli autorizzativi rilasciati antecedentemente al citato *D.M. 5 luglio 1975*, ed essendo le disposizioni di tale decreto non retroattive, tali altezze possono considerarsi a legittime. A meno del locale L1, che come si dirà al quesito n.6, essendo stato realizzato in epoca successiva, potrà essere utilizzato unicamente come deposito/ripostiglio.

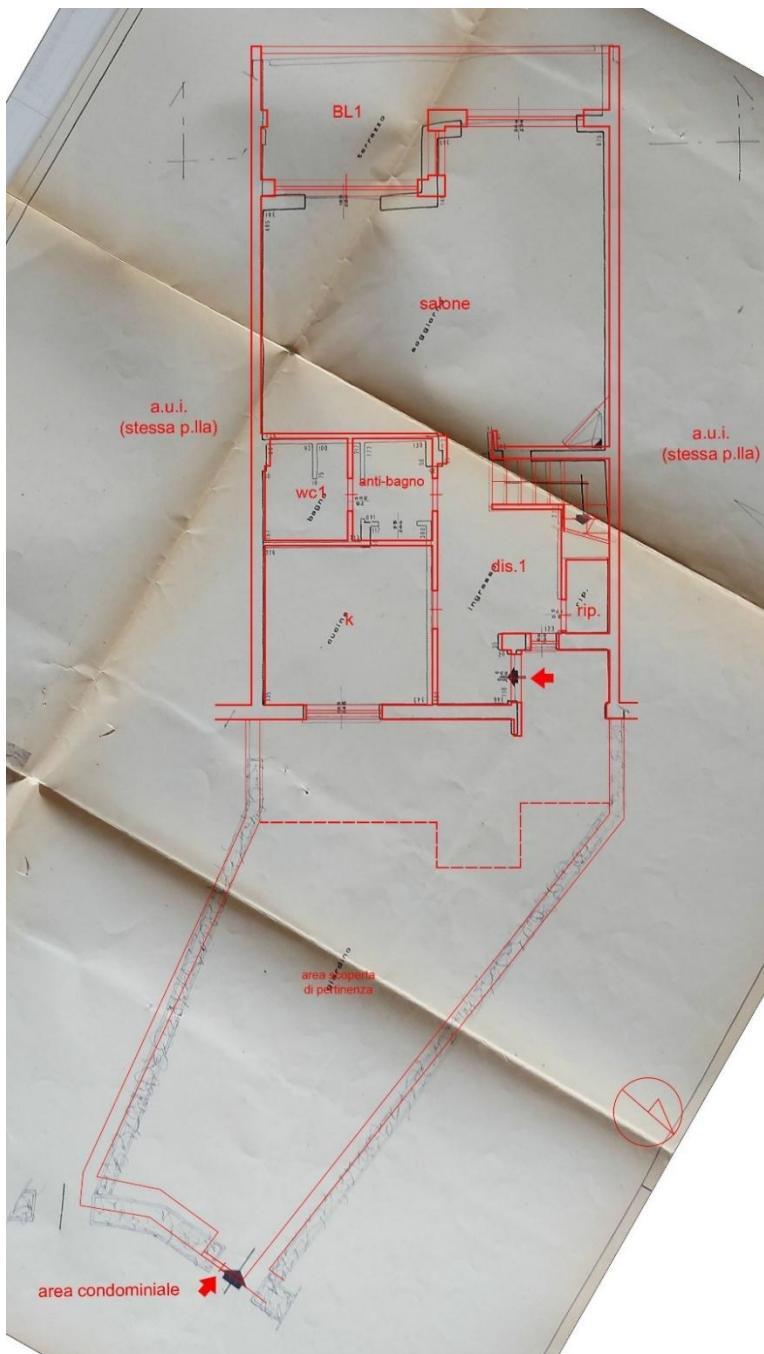
Piano terra

Dalla comparazione dei grafici assentiti con Concessione in sanatoria n.32 del 11.12.2003 ed il rilievo effettuato in fase di accesso, tralasciando le imprecisioni dovute all'acquisizione dell'immagine che non fa sovrapporre alcuni muri, emerge che vi è conformità, a meno di alcune discrasie, quali diversa distribuzione degli spazi interni al piano terra e ampliamento della volumetria per la realizzazione del locale bagno wc 2 al piano primo.

Confronto planimetria concessione in sanatoria 32/2003 (nero)- stato dei luoghi (rosso)

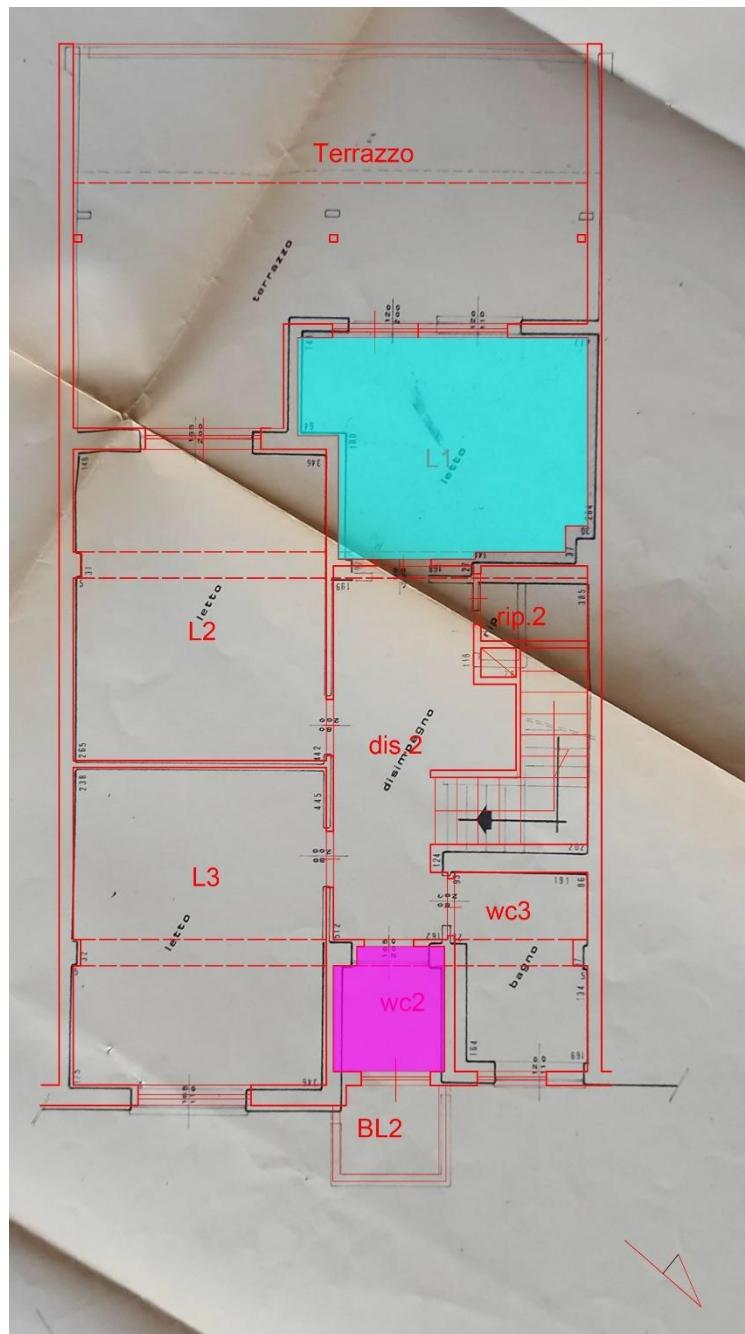
Piano primo

Confronto planimetria concessione in sanatoria 32/2003 (nero)- stato dei luoghi (rosso)
