TRIBUNALE DI NAPOLI
Sezione V Civile – Esecuzioni Immobiliari

G.E. Dott.ssa Maria Luisa BUONO
Procedura n. R.G.E. 94/2025

**RELAZIONE
CONSULENZA TECNICA D'UFFICIO**

Locale deposito alla Via San Liborio n. 68 al piano S1

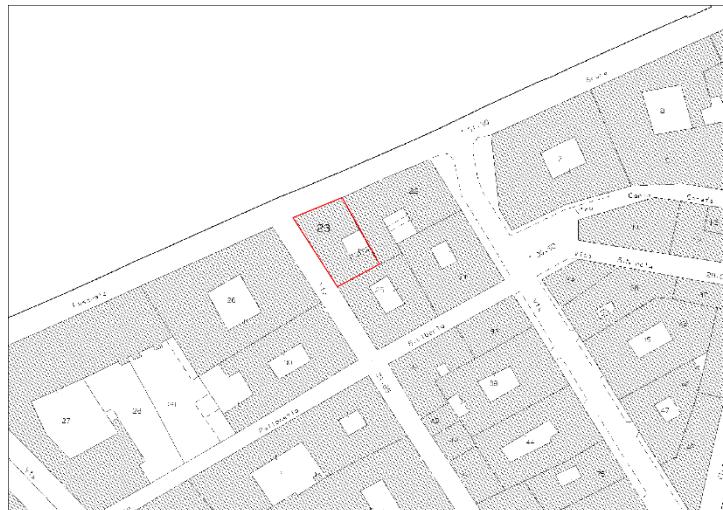
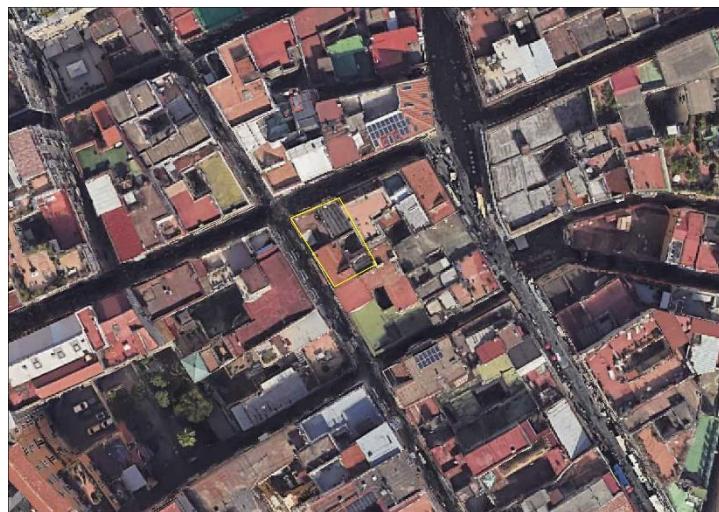
(All. 6: Sovrapposizione mappa catastale con foto satellitare)

Al fine dell'esatta individuazione del manufatto pignorato, fa seguito la sovrapposizione della foto satellitare del fabbricato in cui ricade l'immobile, reperita mediante Google Maps, con la mappa catastale.

Non si riscontrano difformità.

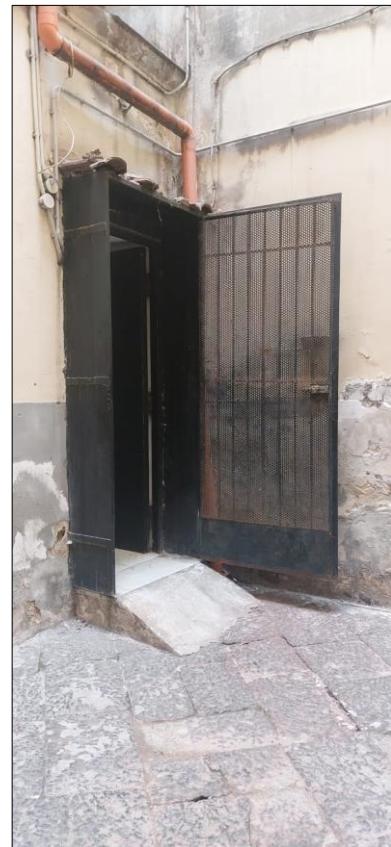
*Ingresso al locale deposito*

La porta di ingresso, in ferro, è posta nel cortile interno del fabbricato, per chi entra nell'angolo nord-ovest. Superata la quale, una rampa di scale conduce al piano seminterrato. Detta scala conduce unicamente alla proprietà in esame, e fa parte di essa. L'immobile si sviluppa in quattro vani, tutti ciechi, adibiti a deposito del sovrastante negozio con il quale esso risulta fuso.

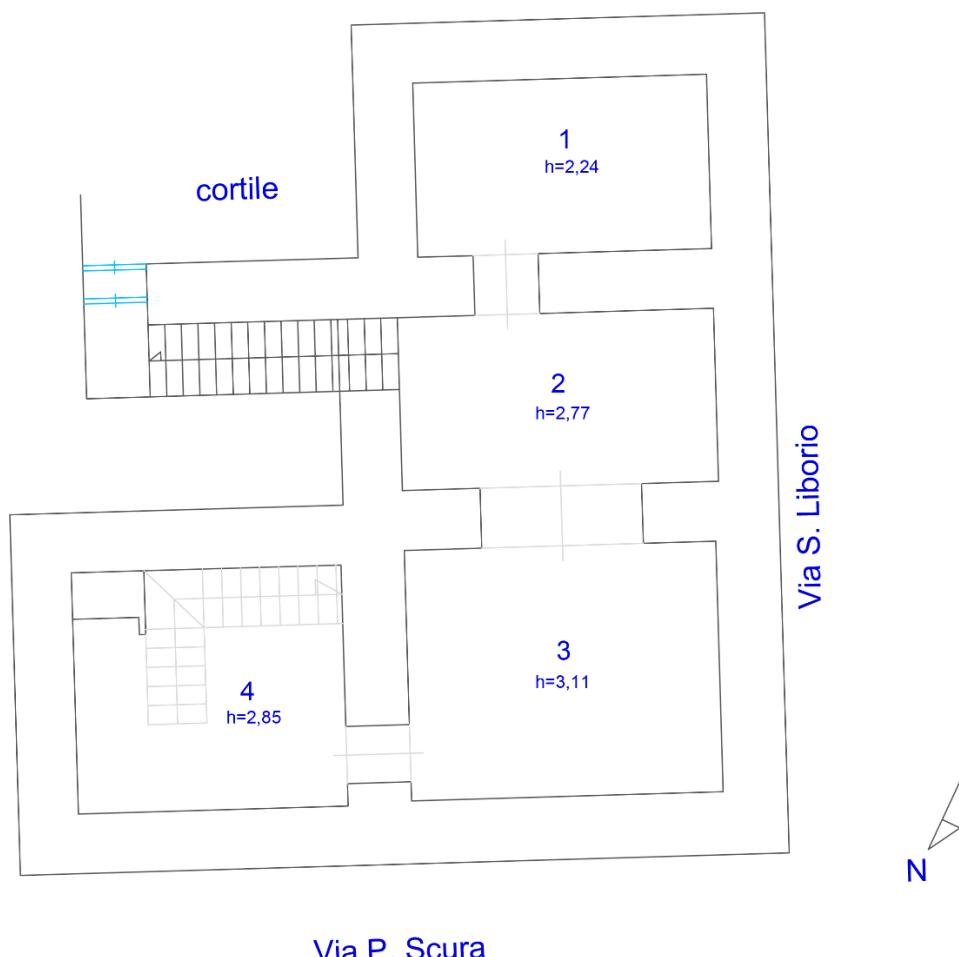
Con l'ausilio della planimetria riportata di seguito e con il supporto del rilievo fotografico si può meglio comprendere la distribuzione e lo stato attuale dell'immobile.

Tutti gli ambienti si presentano controsoffittati. L'altezza dei vari locali varia tra i 2,25 m ed i 3,10 m. Sia le pareti interne che quelle perimetrali sono spesse circa un metro. Non sono presenti porte interne di separazione tra un vano e l'altro.

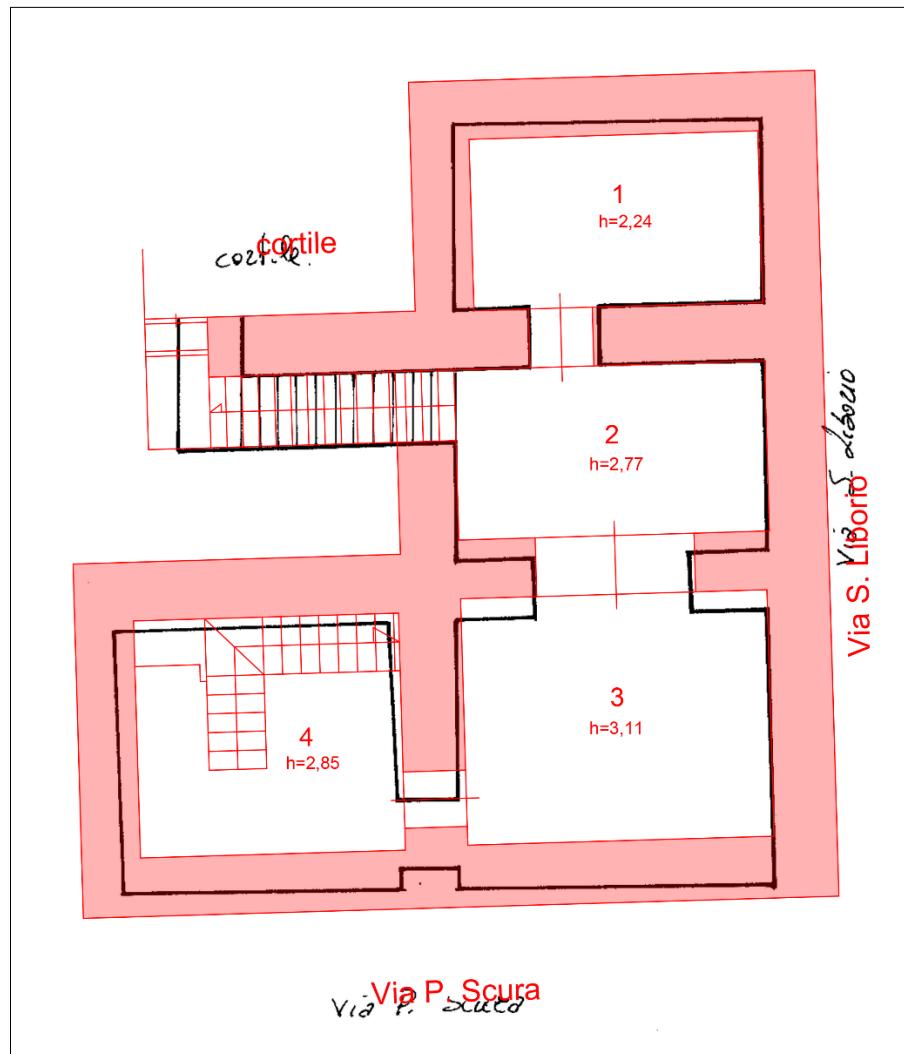
Per quanto attiene la planimetria catastale, di seguito si riporta la sovrapposizione tra lo stato dei luoghi (in rosso) ed il grafico catastale.

Dal confronto tra le due planimetrie si può affermare che non emergono difformità. La sovrapposizione non è perfetta tra le due immagini, ma detta imprecisione è legata verosimilmente alla restituzione grafica dell'elaborato catastale, che risale al 1985. L'unica incongruenza è rappresentata dalla scala interna presente nel vano 4, che conduce al locale sovrastante.

Alla luce di quanto emerso, ai fini del perfezionamento della pratica di condono, è necessario ripristinare quindi lo stato dei luoghi per l'eliminazione degli abusi realizzati consistenti nella realizzazione dell'apertura nel solaio di copertura e apposizione di scala in ferro. Per l'attività di demolizione delle opere abusive, occorre trasmettere al Servizio Antiabusivismo la comunicazione inizio lavori di demolizione (modello CILD) ed entro trenta giorni dal termine dei lavori di demolizione presentare perizia giurata, redatta da un tecnico contenente ogni elemento atto a dimostrare l'avvenuta demolizione delle opere abusive, gli eventuali atti di aggiornamento catastale e la dichiarazione di corretto smaltimento dei rifiuti, con le effettive produzioni di rifiuti e la loro destinazione. Per detta attività si stima un costo, comprensivo di oneri tecnici, pari a 2.000,00 euro. Mentre per il ripristino dello stato dei luoghi si stima un costo pari a 1.500,00 euro. Solo a questo punto sarà possibile richiedere il perfezionamento della pratica di condono, la quale è carente di documentazione, tra cui l'autodichiarazione. Per l'integrazione di detta pratica si stima un costo pari a 1.500,00 euro.
