- 1) Relazione di Consulenza Tecnica d'Ufficio
- 2) Allegati
- 3) Nota spese

#### **par. 1.2: Descrizione dello stato dei luoghi**

I luoghi di causa sono costituiti da una villa sita in Capri e dal terreno circostante di pertinenza.

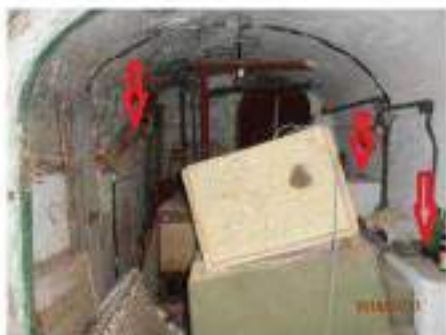
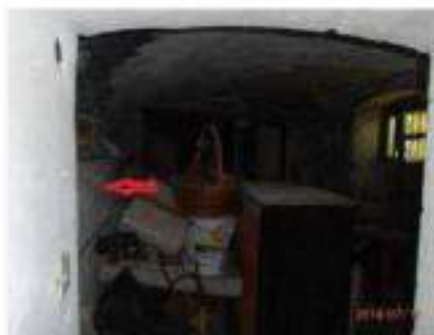
I muretti di cui si parla, infatti, "non sono muri portanti", risultano realizzati in pietra informe (*ovvero strutture con trascurabile resistenza nella direzione perpendicolare essendo prive di "materiali resistenti a trazione" es. acciaio*) accostata ai muri portanti del fabbricato e non contribuiscono, significativamente, alla resistenza delle strutture principali dello stabile (*che, per quanto detto sopra, appaiono fondate su roccia (salvo verifiche quali carotaggi ecc...) ovvero su litotipo che "non crea spinta"*).

I muretti di cui sopra e le varie strutture di appoggio di tubazioni ecc... (*Foto*), non essendo necessarie alla stabilità dell'immobile né funzionali alla nuova destinazione degli ambienti (*le vecchie cantine si intende, in progetto, trasformarle in vani principali o accessori delle ricavate unità abitative*) costituiscono quindi elementi eliminabili soltanto a fronte di una limitata spesa di demolizione (*essendo il trasporto e smaltimento di rifiuti edili eliminati secondo quanto riferito dal progettista [REDACTED] (circa il riutilizzo dei materiali)* e confermato con nota preventiva, via mail, allegata).
