# TRIBUNALE DI NAPOLI

Proc. N. 1027/2016 R.G.E.

Esperto stimatore:  
Dott. Ing. Pierangelo Fabrizio Fabio EBOLI

## RELAZIONE DI PERIZIA

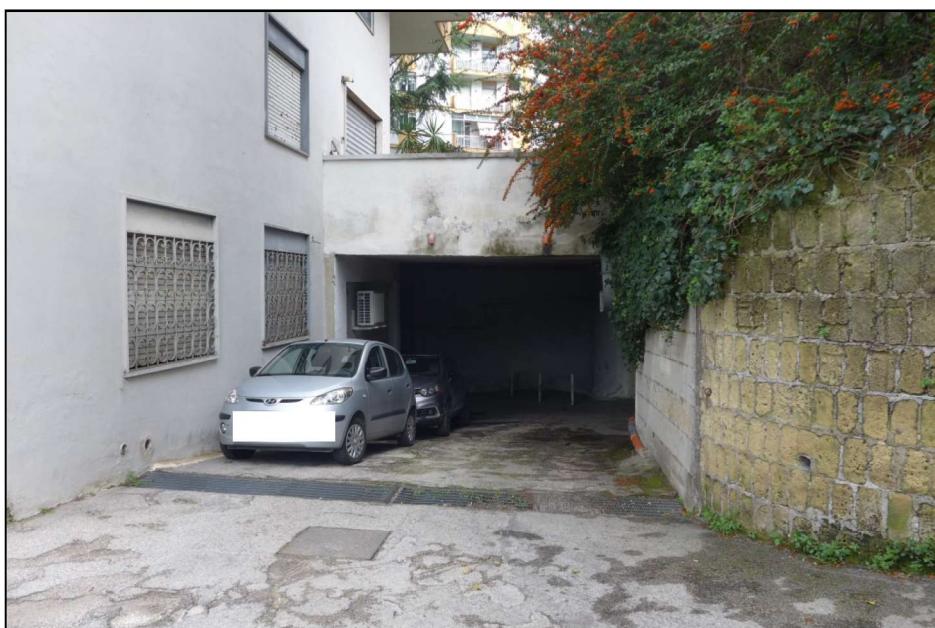
Rampa d'accesso ai locali garages fabbricato "Ametista"

Il "Parco Soleado" è dotato di servizio di guardiana diurna e, tenuto conto dell'anno di costruzione, gli stabili nel loro complesso si presentano in stato di conservazione e manutenzione buono.

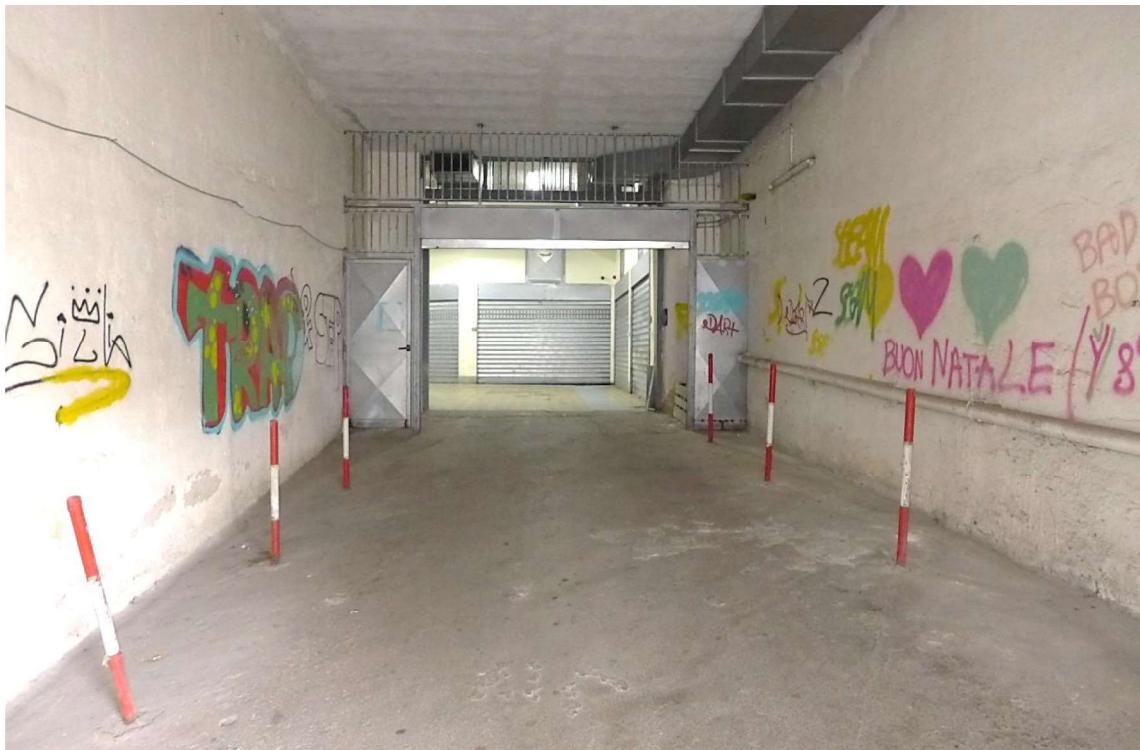
Corridoio d'accesso ai locali garages fabbricato "Ametista"

Ai locali garages posti al piano seminterrato del fabbricato si accede dal vialetto retrostante il fabbricato medesimo; il box pignorato (individuato con il n.ro int. 5) è l'ultimo sulla sinistra, posto frontalmente, per chi giunge al termine del corridoio che funge anche da spazio di manovra e lungo i lati del quale sono disposti, affiancati, gli altri locali garages.

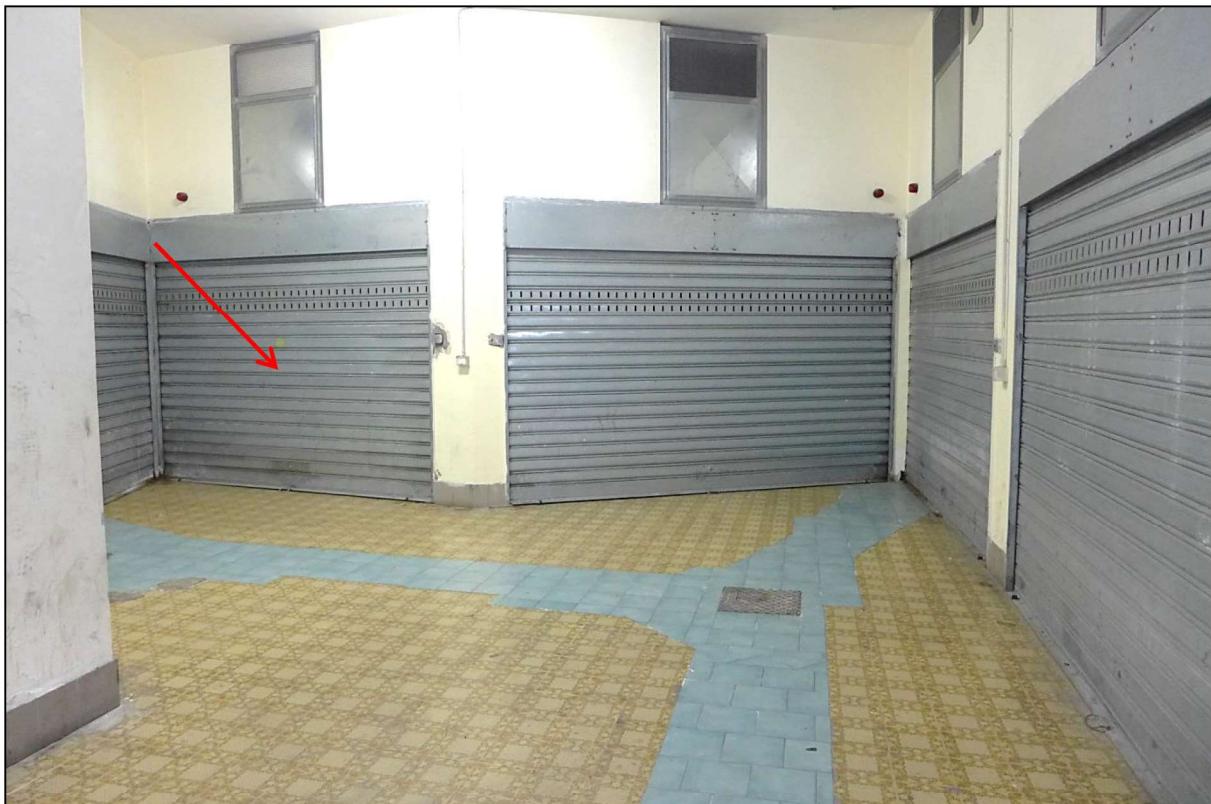
Ubicazione ingresso unità immobiliare pignorata (box indicato con freccia rossa)

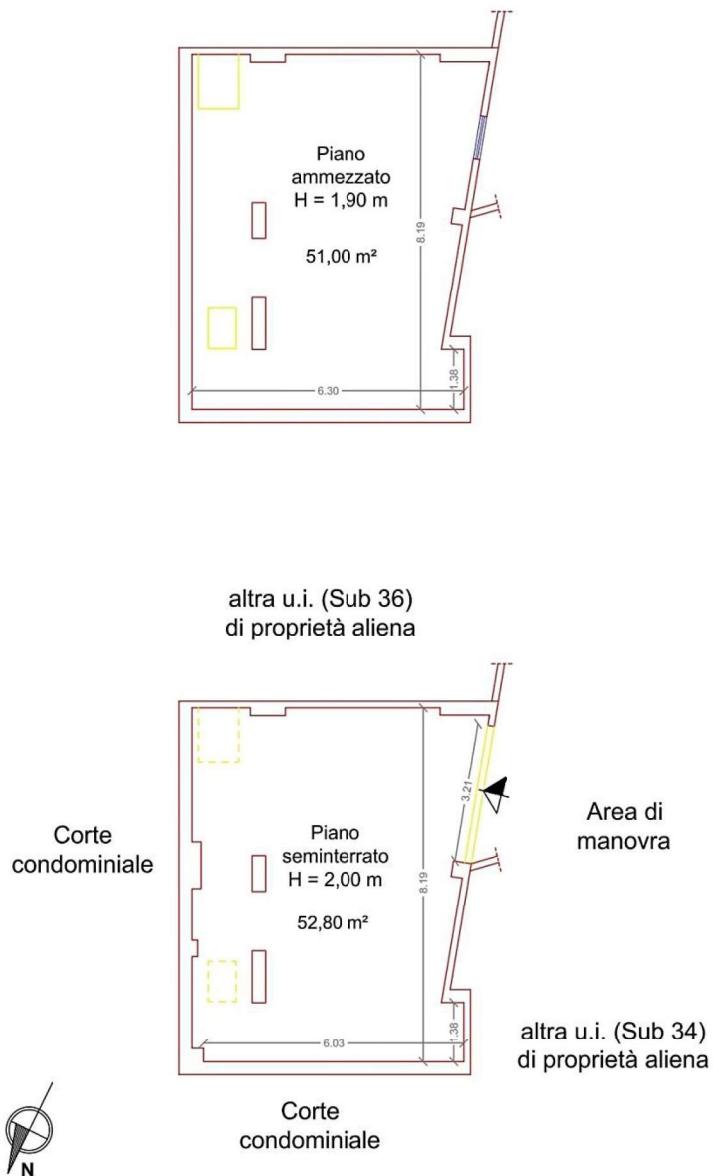
Il locale garage o box auto si sviluppa su una superficie utile (o calpestabile) complessiva di m<sup>2</sup>. 103,00 circa, con altezze libere che variano da m. 1,90 (piano ammezzato) a m. 2,00 (piano seminterrato)

Planimetria stato dei luoghi immobile LOTTO N. 1

Il confronto tra lo stato attuale dei luoghi e la planimetria catastale rinvenuta non ha evidenziato modifiche di alcun tipo rispetto alla originaria distribuzione degli spazi interni

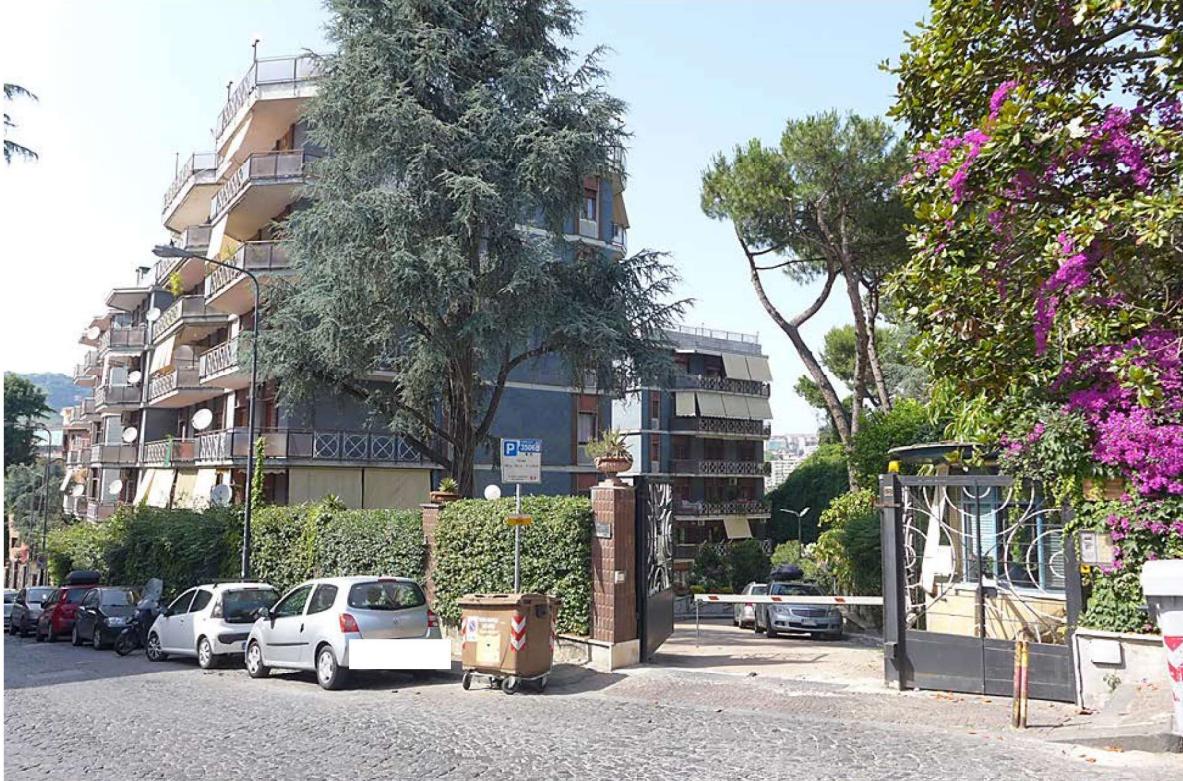
Ingresso "Parco Orchidea" Via San Domenico n. 18 - Napoli

Le facciate esterne del fabbricato sono rivestite per tutta la loro altezza con piastrelle in clinker di piccole dimensioni di colore azzurro; la pavimentazione dell'androne è realizzata con marmi di colore chiaro, così come i gradini delle scale di accesso ai piani; le pareti dell'androne sono rivestite per metà altezza con lastre di marmo così come le restanti pareti dei corridoi di accesso alle scale, delle casse scala e dei pianerottoli.

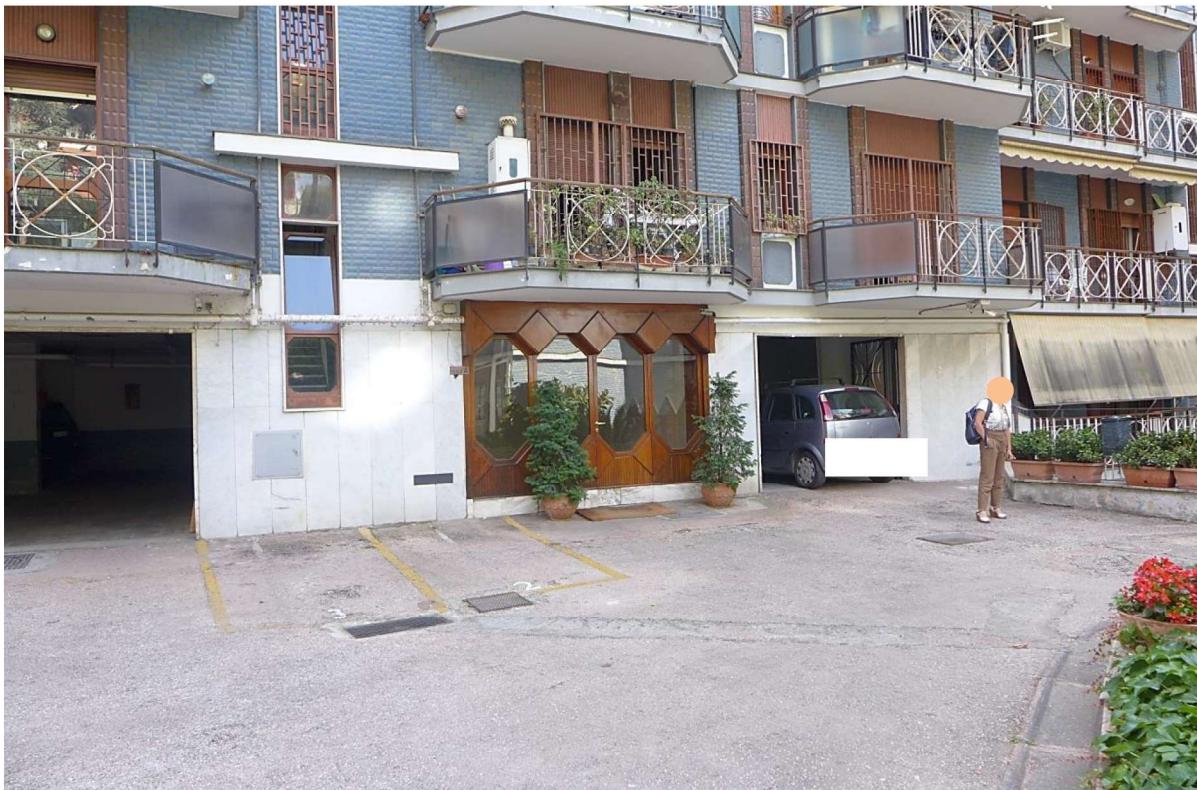
Portone d'ingresso scala "A"

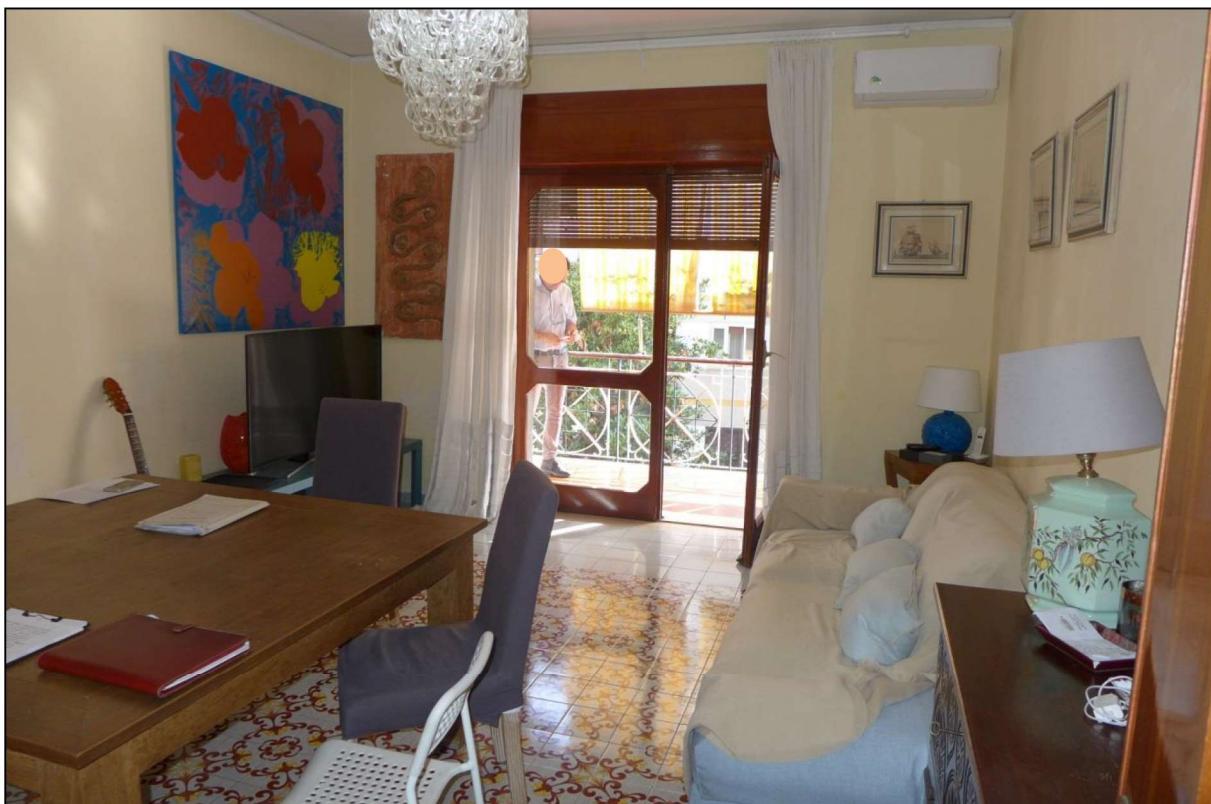
Vano soggiorno

Allo stato l'appartamento è completo delle seguenti finiture:  
la pavimentazione di tutti i vani e gli accessori è realizzata con piastrelle in gres porcellanato di uguali dimensioni ma con varie colorazioni e motivi a decoro; tutte le pareti ed i soffitti sono tinteggiati con idropittura lavabile ad eccezione delle pareti della cucina e dei bagni che, quasi tutte, per la loro intera altezza, sono rivestite con piastrelle in gres porcellanato di varie dimensioni e colorazioni; tutte le porte dei vari vani sono in legno tamburato con vetro centrale; gl'infissi delle varie aperture (finestre e balconi) sono in legno; le aperture sono munite di tapparelle avvolgibili in

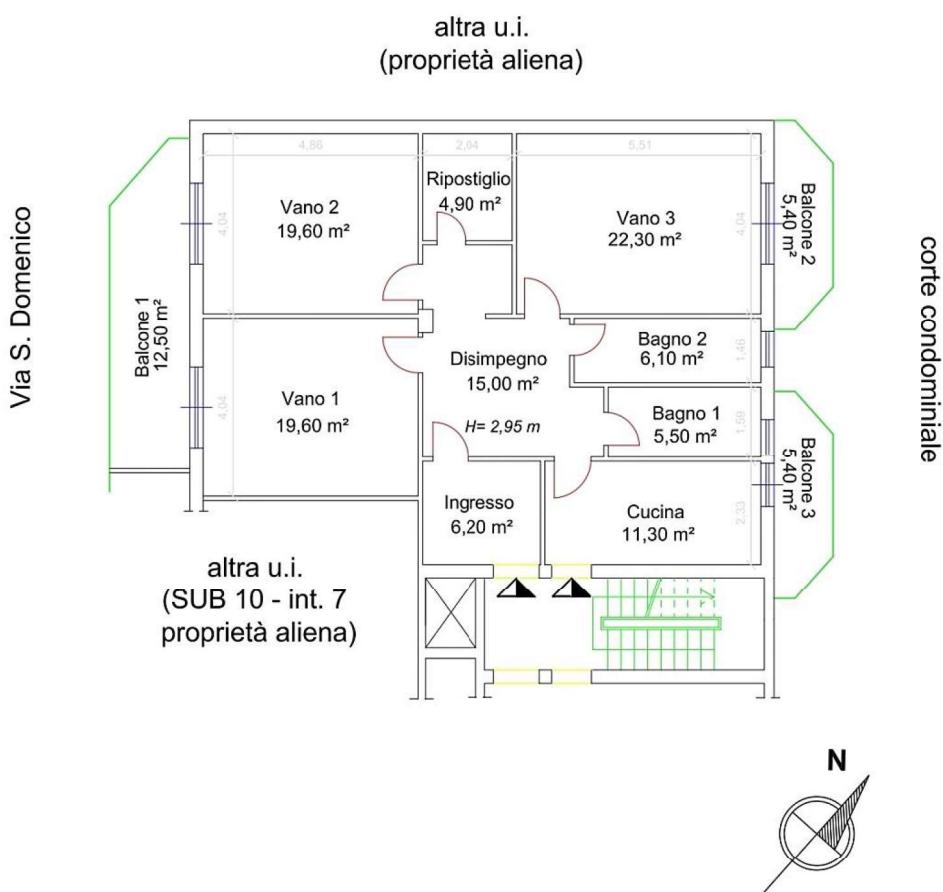
Tuttavia la detta planimetria catastale riporta graficamente un'apertura in corrispondenza dell'ingresso che non esiste nella realtà, poiché essa dava accesso al vano alienato dall'originario Sub 11 dal quale, a seguito della sua suddivisione, sono derivati l'attuale Sub 58 pignorato ed il Sub 59 (cioè il

Planimetria stato dei luoghi immobile LOTTO N. 2

Con i sopralluoghi compiuti l'esperto ha potuto constatare, in ogni caso, che i vani e le rifiniture interne dell'immobile oggetto di perizia si presentano in stato di conservazione e manutenzione buono, ciò consente all'immobile *de quo* di essere immediatamente fruibile da parte di un eventuale acquirente.

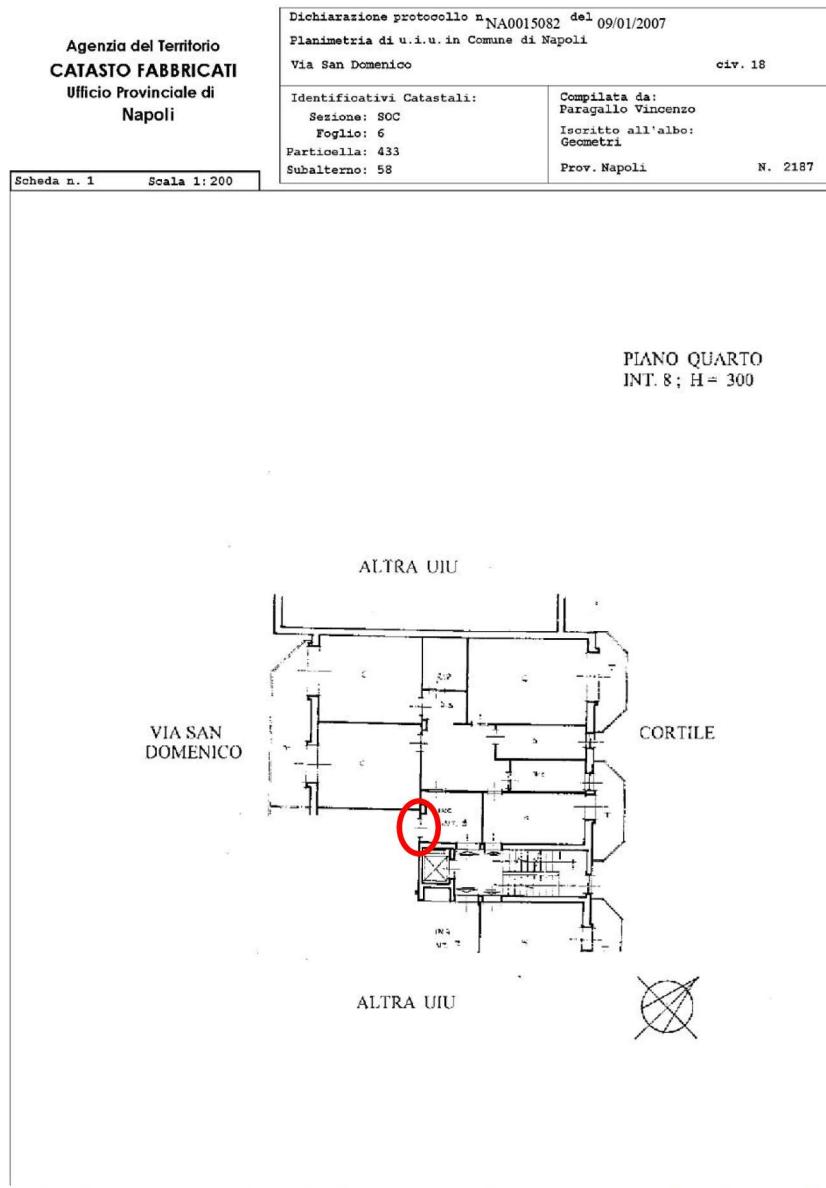
L'unica segnalazione riguarda l'attuale planimetria catastale del Lotto n. 2 (appartamento Sub 58) nella quale, come si è fatto osservare alla fine del quesito precedente, graficamente viene erroneamente riportata un'apertura alla sinistra del vano ingresso che, invece, non dovrebbe essere rappresentata per i motivi già precisati.

Sebbene detta planimetria coincida perfettamente con l'attuale stato dei luoghi (a meno dell'apertura) e consenta di individuare univocamente l'immobile, per una più corretta e veritiera rappresentazione grafica

dell'immobile, la detta planimetria catastale dovrà essere aggiornata (DOCFA); il costo stimato (diritti e spese tecniche incluse) per tale aggiornamento è pari a **Euro 500,00 circa**.

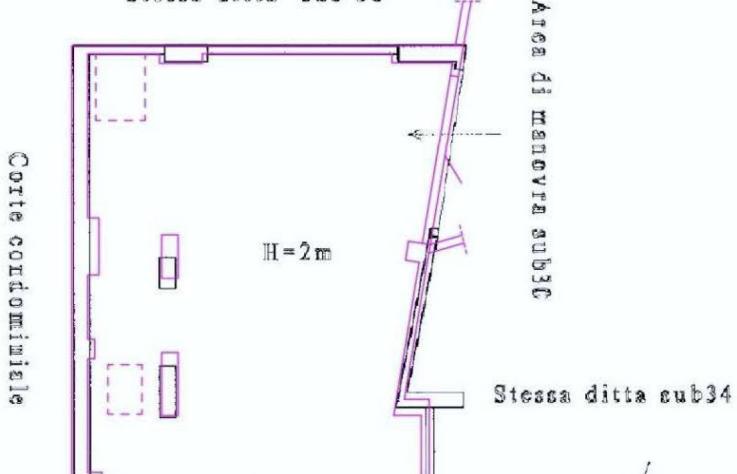
Sovrapposizione rilievo stato dei luoghi (box auto) con planimetria catastale

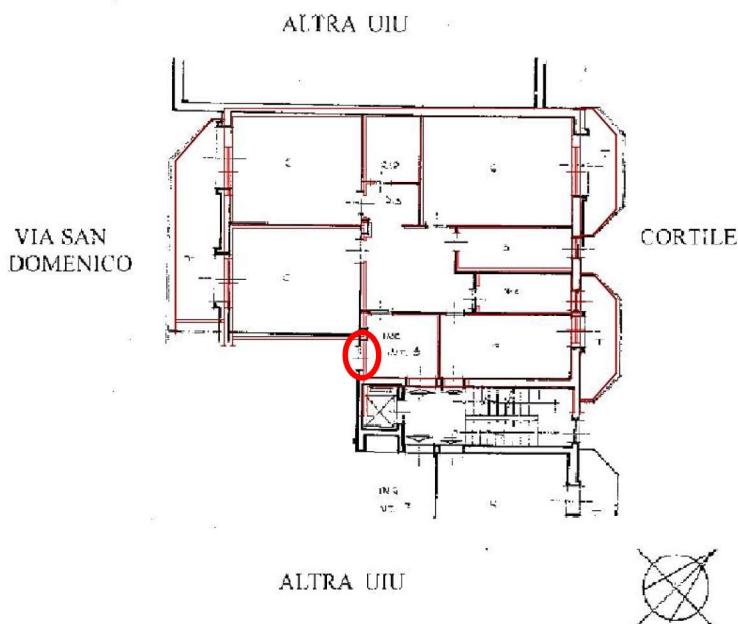
Sovrapp. rilievo stato dei luoghi (appartamento)  
con planimetria catastale (apertura cerchiata in rosso)
