**TRIBUNALE DI NAPOLI**  
**V<sup>a</sup> Sezione Civile**

Procedura: .....  
**R.G.E. n. 563/2023**

**CONSULENZA TECNICA DI UFFICIO**

Perizia di stima dell'immobile sito in Portici (NA) alla Via  
Francesco Bellucci Sessa n. 4.

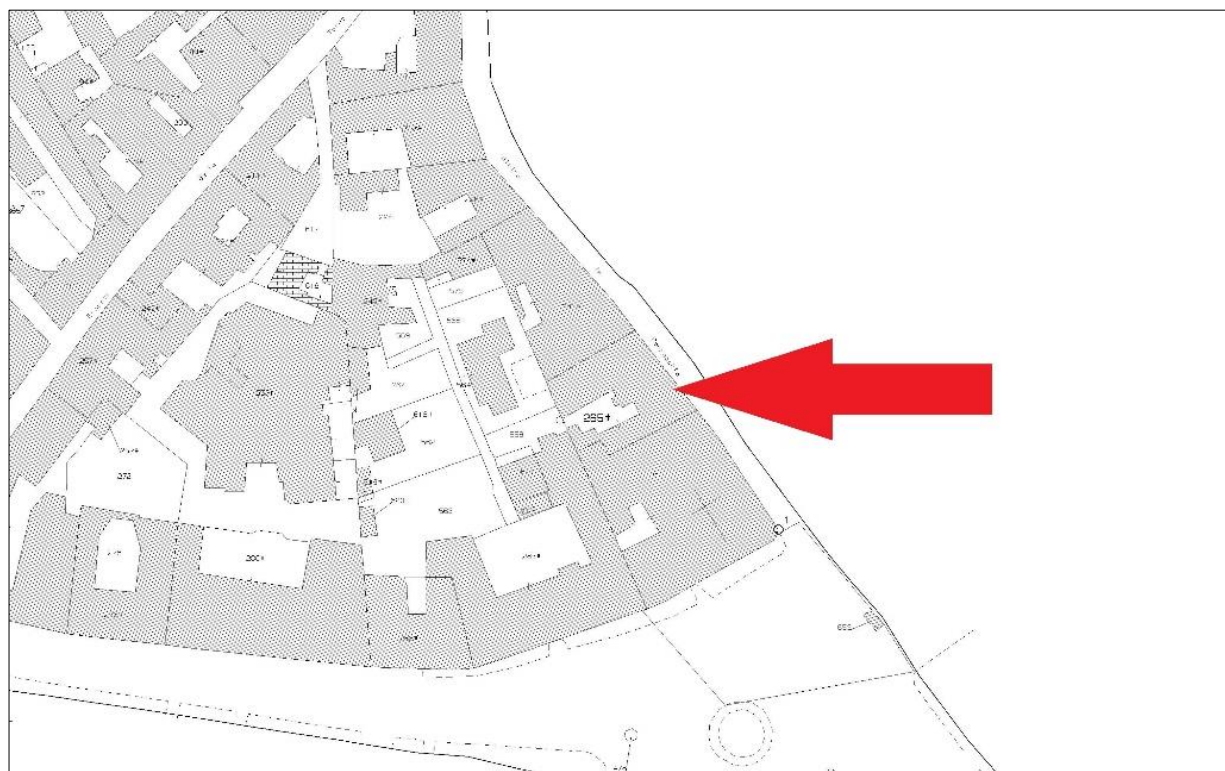
**Estratto di mappa – COMUNE DI PORTICI Foglio 5 p.la 265**

Dalla sovrapposizione dello stralcio aerofotogrammetrico con la foto satellitare e con l'estratto di mappa il sottoscritto CTU può affermare che il bene oggetto di pignoramento è esattamente individuato.

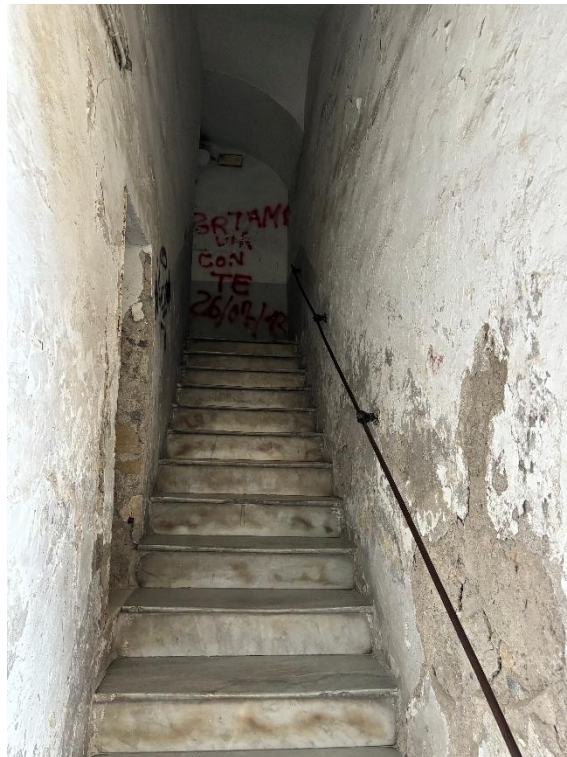
Il vano scala, chiuso, è costituito da due rampe e ballatoio intermedio di riposo.

Le pareti sono rifinite con pittura. Le condizioni di manutenzione sono scarse. Superando due rampe di scale, sul pianerottolo a sinistra è posta la porta di ingresso dell'appartamento in oggetto.

Scala condominiale di accesso ai piani

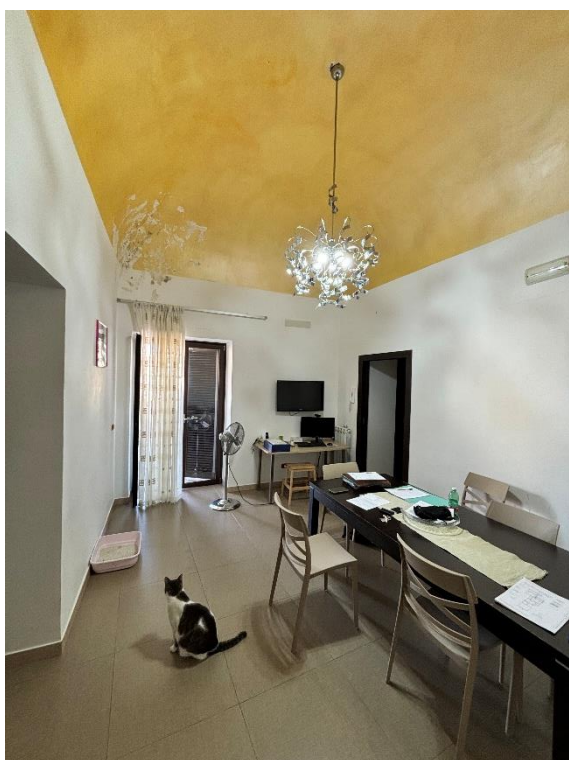
L'altezza dei vari ambienti è pari a circa 3,50 m. Essi si presentano controsoffittati a meno del salotto, che è coperto con volta di altezza massima pari a circa 4,00 m, attintata in giallo. L'ala est dell'immobile, ovvero disimpegno, camera da letto 1, cabina armadio e WC 2, è sopraelevata rispetto alla restante porzione dell'appartamento, di circa 25 cm.

Vista locale Salotto

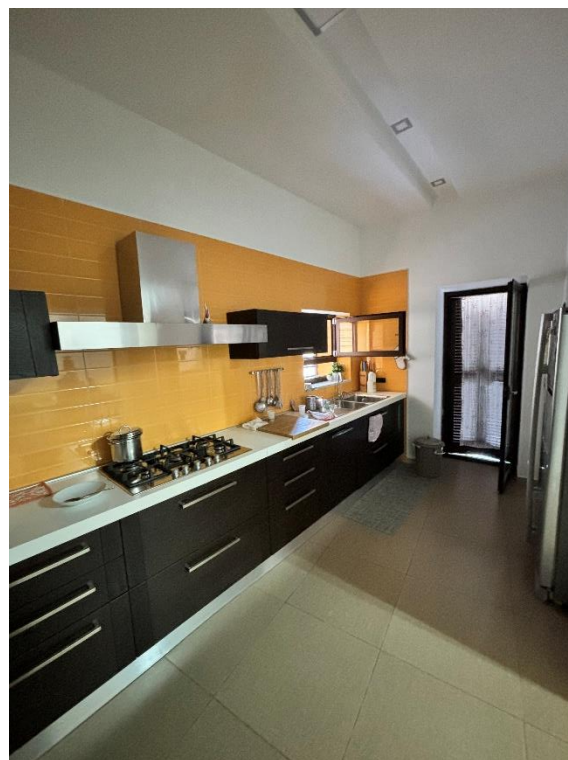
Le pareti sono rifinite con intonaco civile ed attintate con pittura di colore bianco, ad eccezione dei locali bagno e cucina che presentano pareti rivestite con piastrelle.

Vista locale Cucina
