**TRIBUNALE DI NOCERA INFERIORE**

**OGGETTO: Procedura di Esecuzione Immobiliare R.G.E. 93/2024**

**CONSULENZA TECNICA D'UFFICIO**

1. **Appartamento su n.3 piani censito al Catasto Fabbricati del Comune di Cava de' Tirreni**, Foglio 4, particella 34 sub 1, cat. A/3, vani 13, di proprietà esclusiva \*\*\*\*\* (cfr. Allegati 2.2, 2.3 e 7).

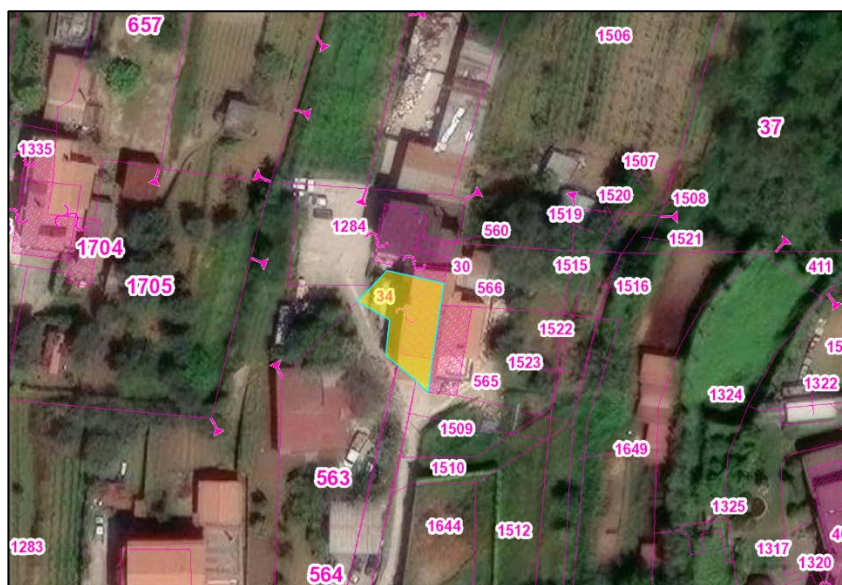
*Sovrapposizione di foto satellitare con mappa catastale (cfr. Allegato 2.7)*

***Il bene per cui è pignoramento (cfr. Allegato 1.1) corrisponde al bene sopra indicato di proprietà di parte esecutata (cfr. Allegato 7 - Atto di Donazione).***

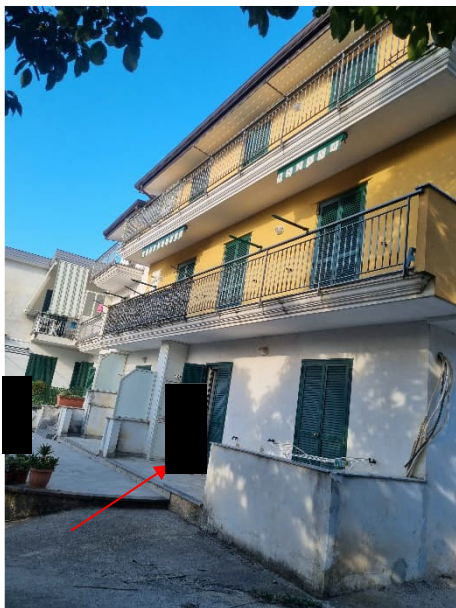
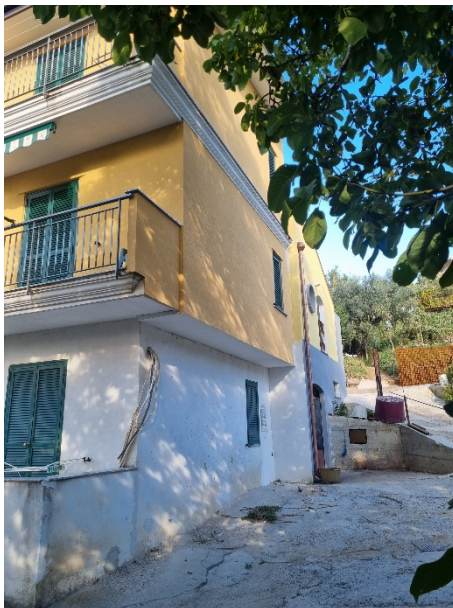
*Facciata principale dell'immobile pignorato, in evidenza l'accesso all'unità immobiliare 2 del piano terra*

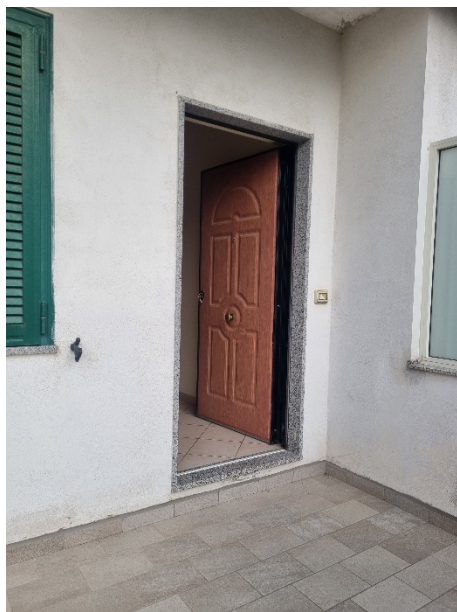
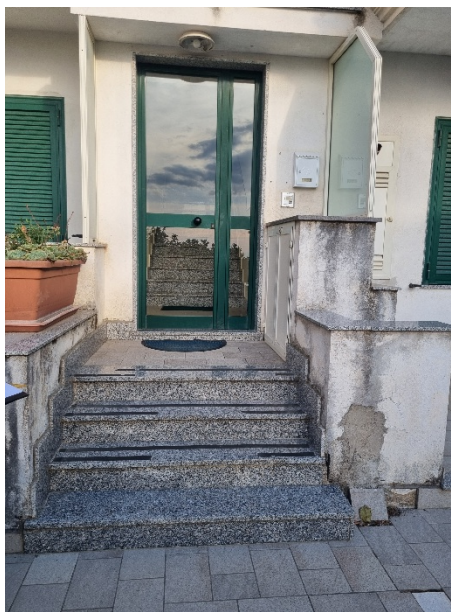
*Accesso al piano terra dell'unità immobiliare 1 ed a seguire l'ingresso alla scala di accesso al primo e secondo piano (unità 3 e 4)*

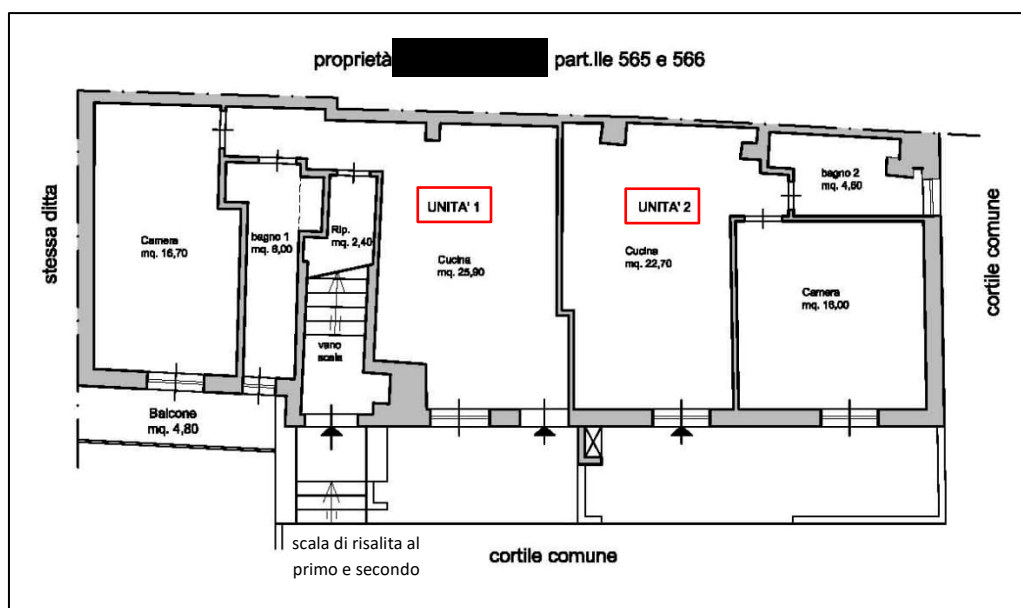
*Planimetria di rilievo piano terra (cfr. Allegato 3)*

**UI 1:** composta da un vano cucina, una camera con balcone, un vano bagno ed un ripostiglio per una complessiva Superficie Netta **SN di mq.52,20** ed una Superficie Lorda **SL di mq.57,30**. L'altezza interna di piano è pari a ml.2,85.

**UI 2:** composta da un vano cucina, una camera ed un vano bagno per una complessiva Superficie Netta **SN di mq.43,30** ed una Superficie Lorda **SL di mq.47,60**. L'altezza interna di piano è pari a ml.2,85.

In merito allo stato manutentivo interno alle due unità immobiliari, si riscontra una sostanziale uniformità, in quanto entrambe versano in buone condizioni, per quanto attiene i pavimenti, i rivestimenti, gli infissi interni in alluminio a taglio termico, gli infissi esterni, di tipo alla romana in ferro con serratura di sicurezza, le bussole interne in legno tamburato di tipo commerciale, gli igienici dei bagni di tipo standard.

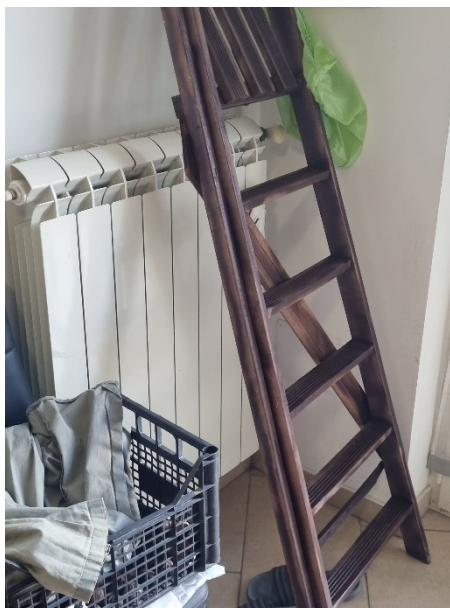
In merito agli impianti si è riscontrato che l'impianto elettrico, ad un'indagine visuale, risulta adeguato alla vigente normativa in materia di sicurezza, ma non è stata reperita alcuna certificazione in merito. Gli impianti idrico e di scarico sono ritualmente funzionanti e collegati alle reti. Il riscaldamento, l'acqua calda sanitaria e i fuochi delle cucine sono garantiti da

n.2 caldaie collegate al serbatoio di gas GPL posto nell'area esterna all'immobile  
(cfr. Allegato 4.2 - Foto da 1 a 12).

*Particolare impianto di riscaldamento*

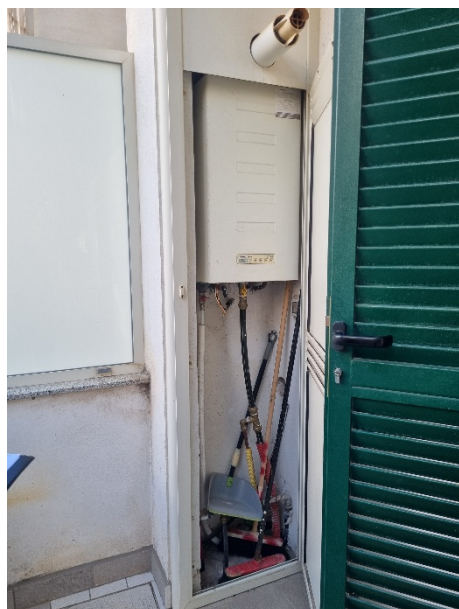
*Particolare caldaia*

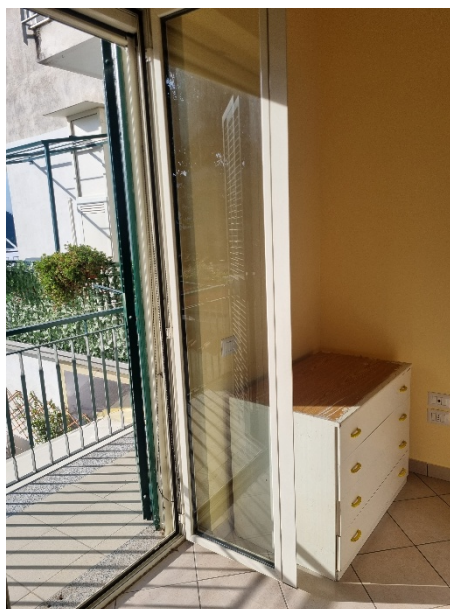
*Particolare infissi*

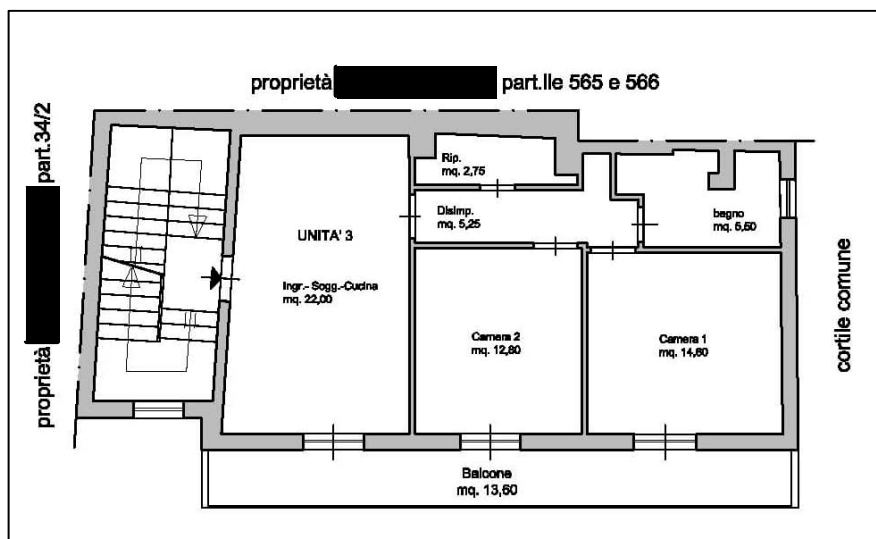
*Planimetria di rilievo primo piano (cfr. Allegato 3)*

**UI 3**: composta da un vano soggiorno/cucina, n.2 camere, un vano bagno, un ripostiglio, un disimpegno ed un balcone per una complessiva Superficie Netta **SN di mq.66,30** ed una Superficie Lorda **SL di mq.72,60**. L'altezza interna di piano è pari a ml.2,90.

In merito allo stato manutentivo interno all'unità immobiliare, si riscontra un ottimo grado di vivibilità e una scelta moderna e ponderata degli elementi di finitura e tecnici, per quanto attiene i pavimenti, i rivestimenti, gli infissi interni in alluminio a taglio termico, gli infissi esterni, di tipo alla romana in ferro con serratura di sicurezza, le bussole interne in legno tamburato di tipo commerciale, gli igienici del bagno di tipo standard.

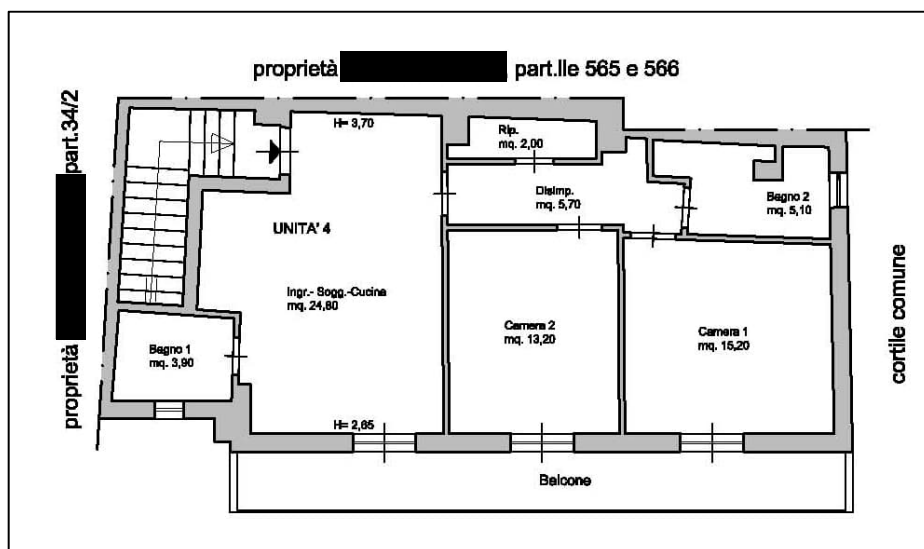
*Planimetria di rilievo secondo piano sottotetto (cfr. Allegato 3)*

**UI 4:** composta da un vano soggiorno/cucina, n.2 camere, n.2 vani bagno, un ripostiglio, un disimpegno ed un balcone per una complessiva Superficie Netta **SN di mq.73,30** ed una Superficie Lorda **SL di mq.80,30**. L'altezza interna di piano è variabile da un minimo di ml.2,65 ad un massimo di ml.3,70, poiché asseconda la pendenza del sovrastante tetto in legno lamellare ad una falda, con travatura lignea e soprastante manto di tegole.

In merito allo stato manutentivo interno all'unità immobiliare, si riscontra un ottimo grado di vivibilità e una scelta moderna e ponderata degli elementi di finitura e tecnici, per quanto attiene i pavimenti, i rivestimenti, gli infissi interni in alluminio a taglio termico, gli infissi esterni, di tipo alla romana in ferro con serratura di sicurezza, le bussole interne in legno tamburato di tipo commerciale, gli igienici del bagno di tipo standard.

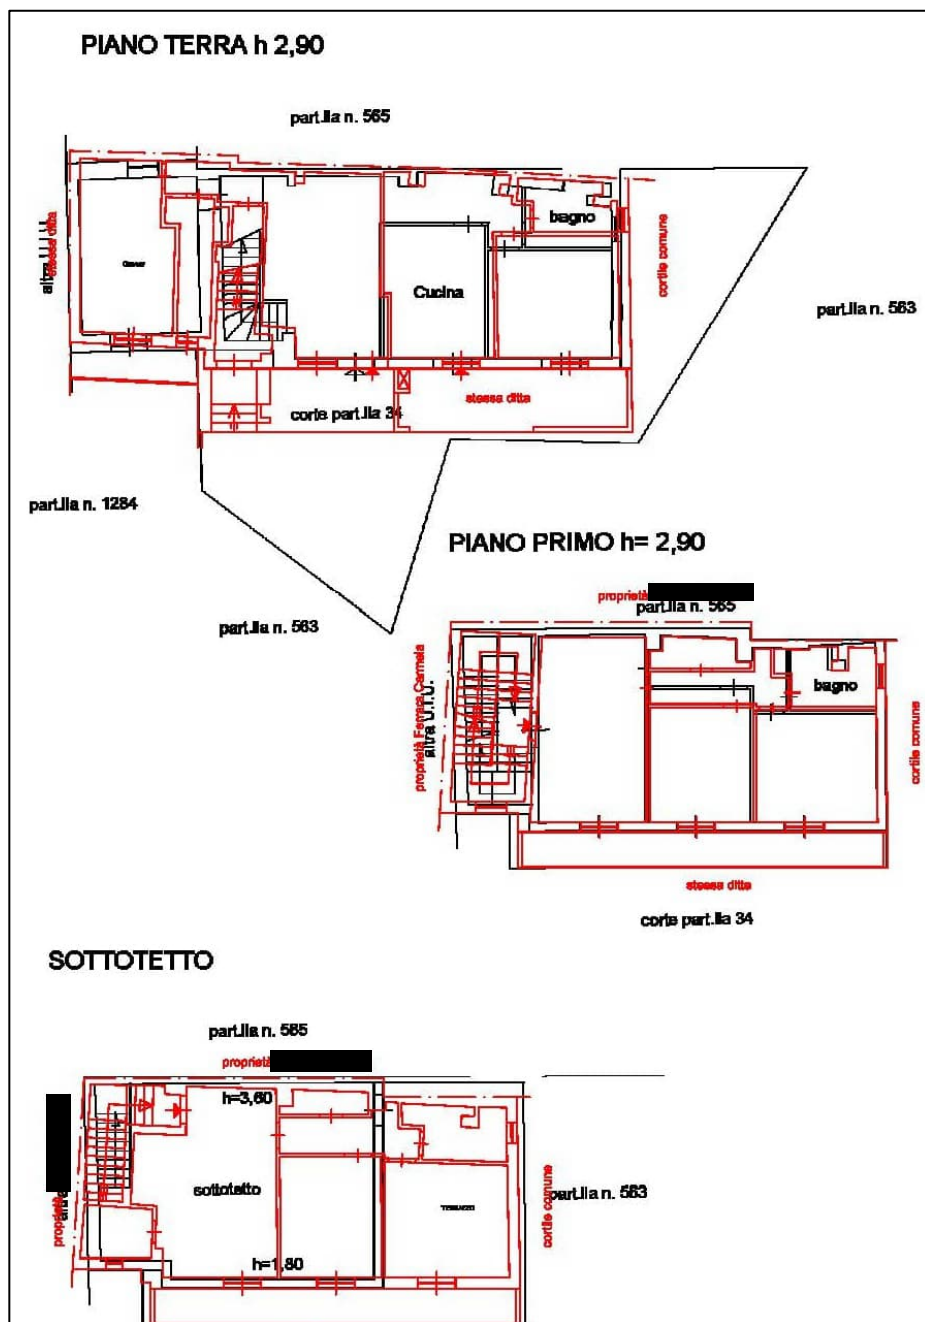
*Sovrapposizione planimetria catastale con rilievo planimetrico dell'appartamento (cfr. Allegato 2.4)*

**SOVRAPPOSIZIONE PLANIMETRICA TRA PLANIMETRIA CATASTALE E RILIEVO DELLO STATO DEI LUOGHI (catastale in nero e da rilievo in rosso)**

Dalla sovrapposizione planimetrica emerge che il piano terra ed il primo piano sostanzialmente coincidono a meno dello spessore e della posizione delle murature e dei primi gradini della scala di risalita al piano terra (posti esternamente).

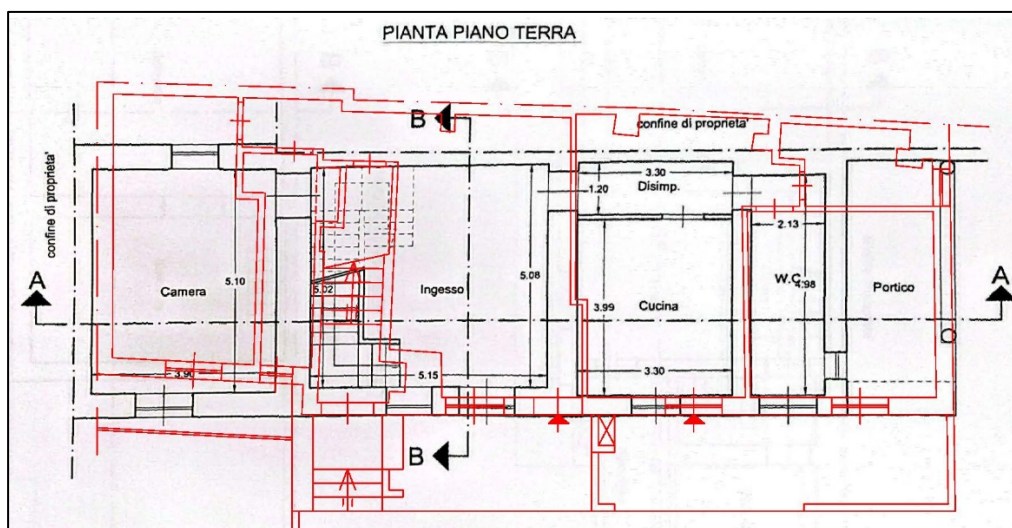
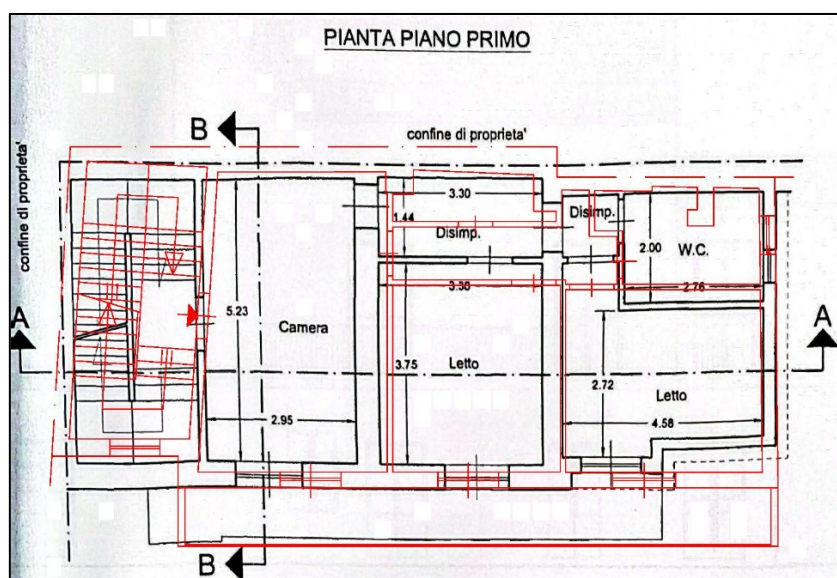
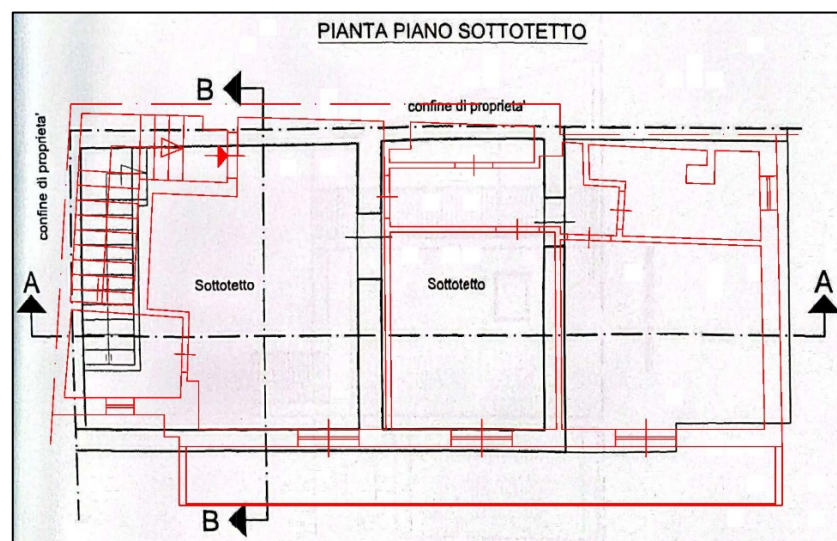
Per una maggiore comprensione di quanto sopra descritto, si riportano le sovrapposizioni tra i grafici di cui alla DIA prot.n.23378 del 15.04.2009 (cfr. Allegato 6.4) e il rilievo eseguito dalla scrivente, nonché il confronto tra le foto allegate al medesimo titolo e quelle realizzate in sede di sopralluogo.

*Sovrapposizione grafici allegati alla DIA prot.n.23378 del 15.04.2009 (nero)  
con rilievo planimetrico dell'appartamento (rosso)*

PUNTO 1 alla **quantificazione dei costi per il ripristino dello stato dei luoghi**, in relazione agli abusi non sanabili, al fine di rendere l'immobile conforme ai grafici assentiti alla DIA prot.23378/09;

Le opere per le quali è possibile richiedere la sanatoria riguardano lo spostamento delle aperture e lo spostamento dell'accesso al vano scala in facciata.

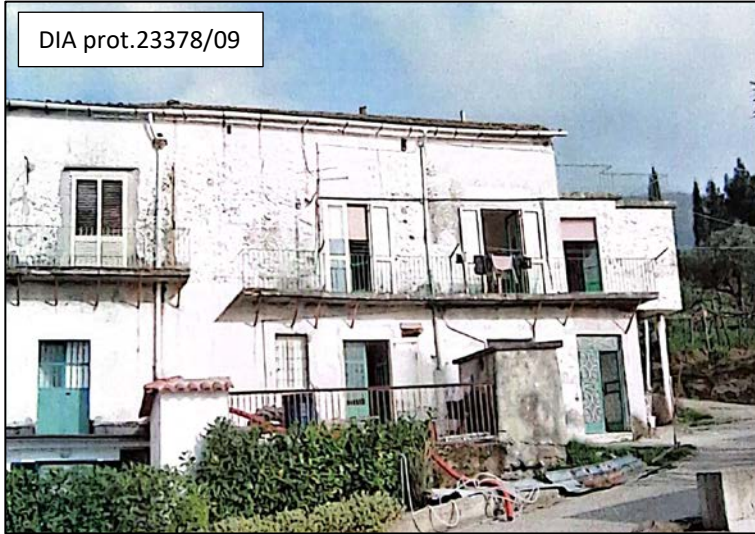
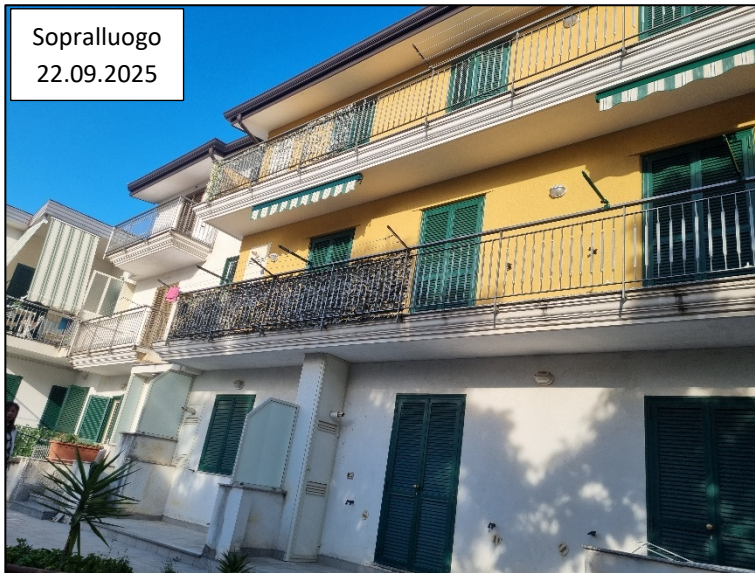
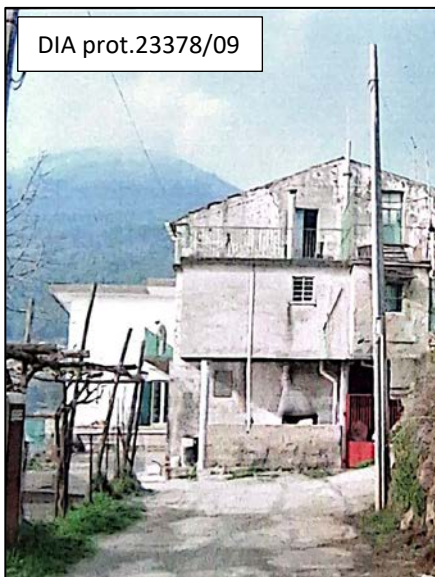
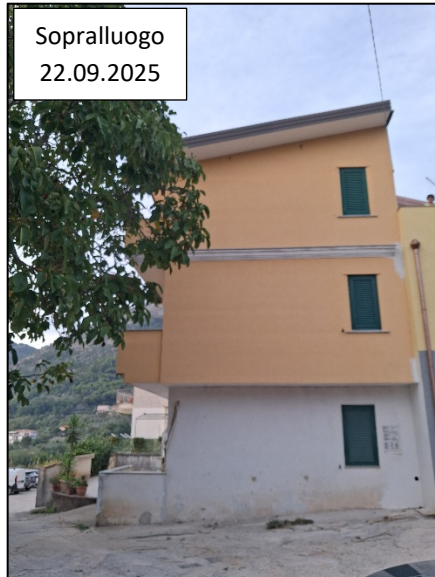
*Confronto tra documentazione fotografica allegata alla DIA prot.n.23378 del  
15.04.2009 con foto realizzate in sede di sopralluogo*

Alla luce dei gravi illeciti urbanistici rinvenuti, la scrivente procede
