TRIBUNALE DI NOLA

Perizia dell'Esperto ex art. 568 c.p.c. Arch. Pettinati Adriana, nell'Esecuzione Immobiliare n. 103/2022 riunito al 78/2023 e al 26/2024 del R.G.E.

TUTTI I BENI IN LIVERI (NA) - VIA MACERATA 24-26

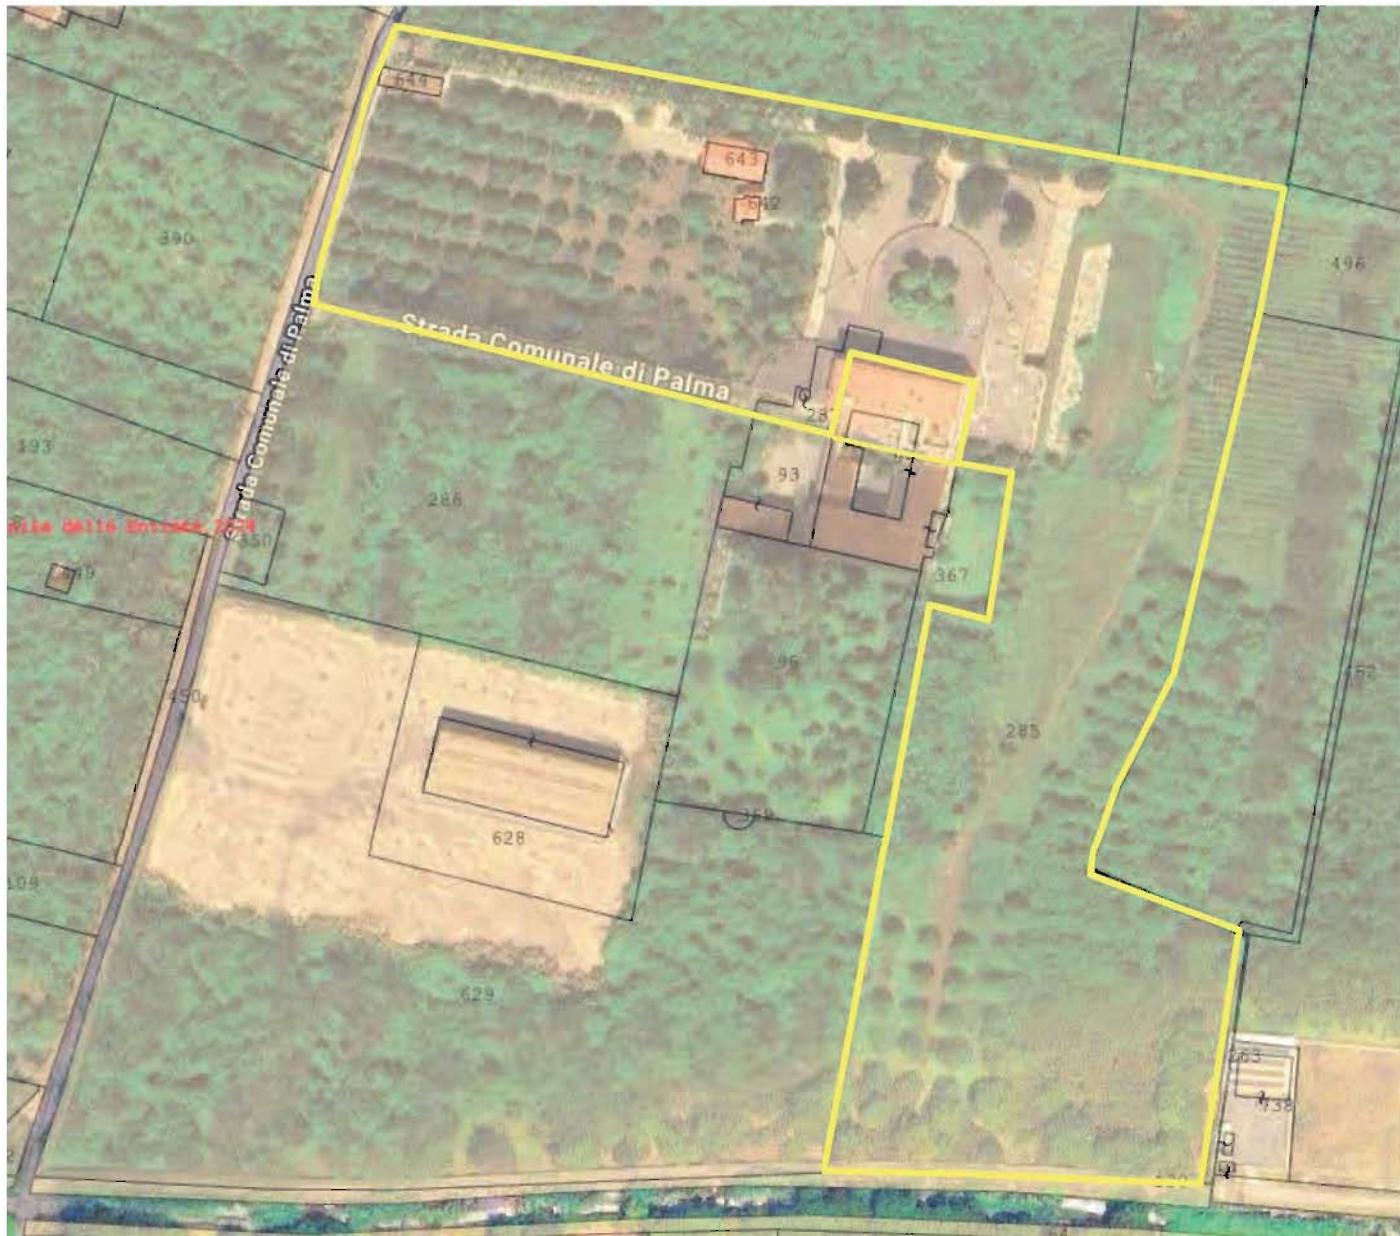
p.la 285, p.la 287, porzione del fabbricato rurale (parte della particella 94) e depositi (p.alle 641, 642, 643 e 644)

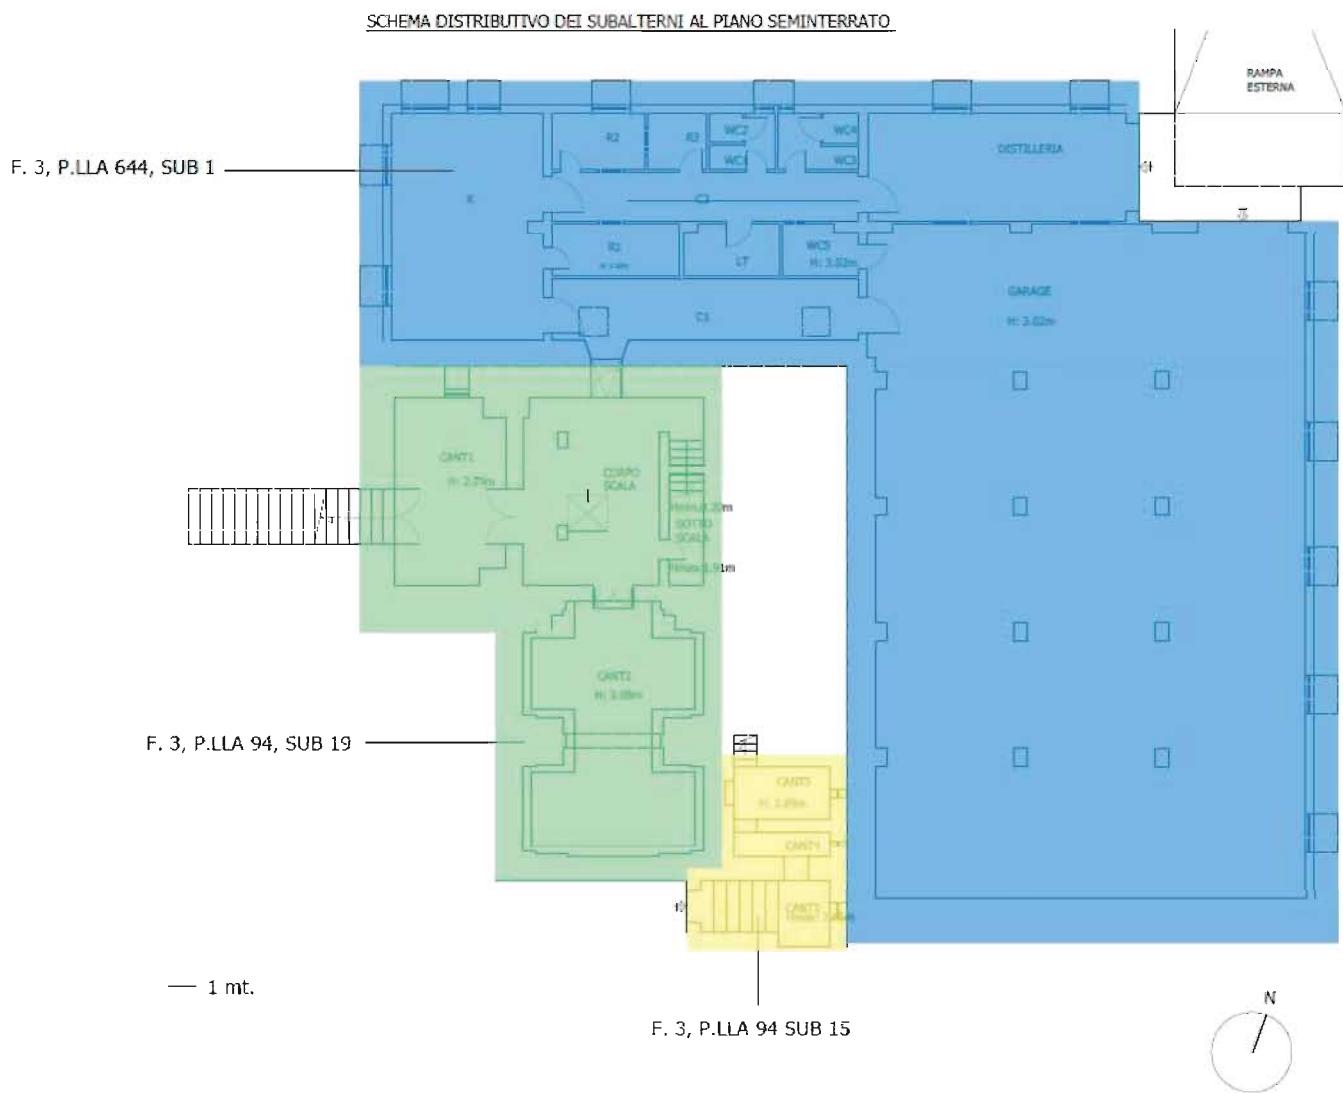
Al fine di visualizzare con immediatezza la dislocazione spaziale delle unità immobiliari urbane pignorate (sub) all'interno della costruzione sono stati predisposti due elaborati grafici per il piano seminterrato e primo che sono quelli più articolati (cfr. **ALLEGATI 68-69**).

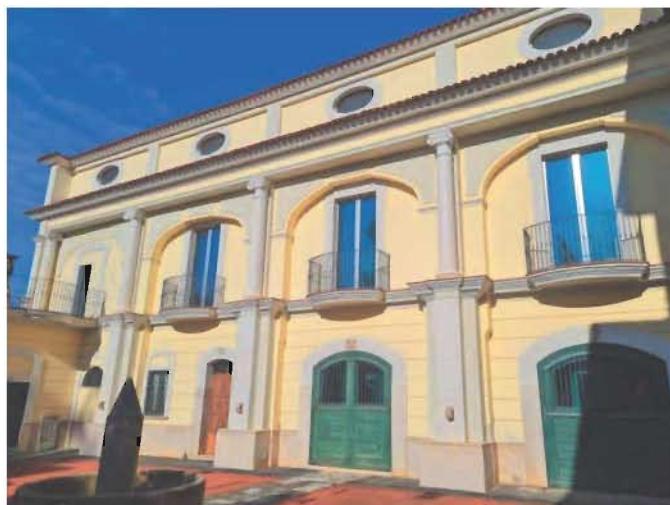
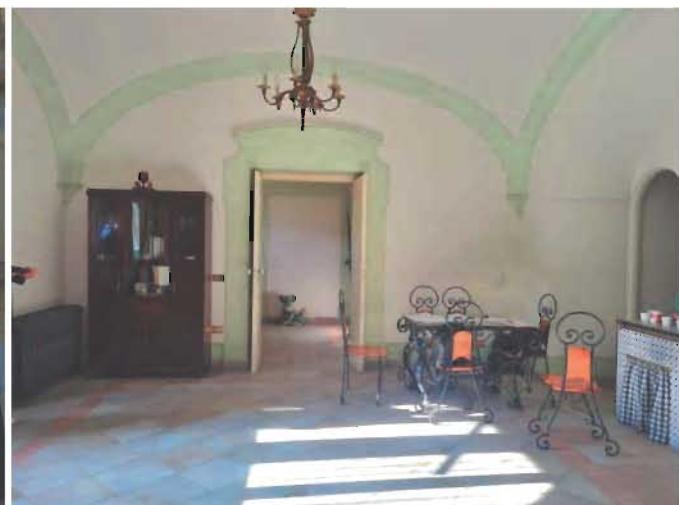
Trattasi dell'abitazione sita al piano terra e del cantinato sito al piano seminterrato, entrambi dislocati nell'ala sinistra dello stabile.

L'abitazione ha accesso sia dai cinque vani porta della corte interna comune che dal vano scala "B". L'immobile si compone di due ingressi, in uno dei quali è dislocato un antico pozzo, due disimpegni, 5 vani, di cui uno con camino, camera da letto, 3 bagni, cucina, due aree porticate, di cui una si sviluppa su quote diverse, quest'ultima ha accesso anche dalla scala "A".

L'abitazione di fatto risulta collegata sia al sub 16 (garage) collegato a sua volta con il sub 19, che al cantinato sottostante (sub 15).

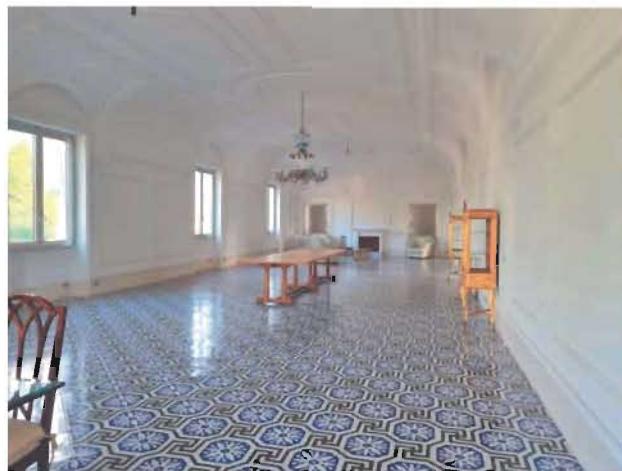
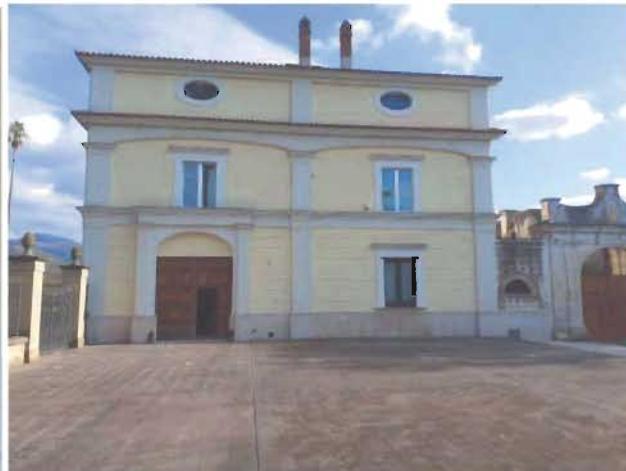
Porzione immobiliare sita al piano primo.

L'immobile ha accesso sia dalla scala A (porta a destra per chi sale le scale) che dal vano scala B e precisamente dalle tre porte del pianerottolo. Il cespite si compone di: quattro vani, salone quadruplo con camino, spina centrale in cui sono dislocati quattro servizi e tre locali tecnici con 4 disimpegni, salone doppio, cucina con soppalco servito da scala a chiocciola, disimpegno con soppalco servito da scala a chiocciola in cui sono dislocati due piccoli ambienti.

Sono parti integranti dell'immobile tre balconcini e un terrazzo a quote sfalsate.
