TRIBUNALE CIVILE DI FORLI'- CESENA

Es. Imm. R.G.E. n. 85\2017

RELAZIONE TECNICO ESTIMATIVA

A. LOTTO UNO: Intera proprieta' di un'abitazione, disposta su due piani sovrapposti, che fa parte di un fabbricato bifamiliare abbinato da un lato. L'abitazione è dotata di ingresso indipendente, un garage e una lavanderia ed è sita in comune di Cesena (FC), in Strada Prov.le 123 Sala, 1027 Loc. Ruffio.

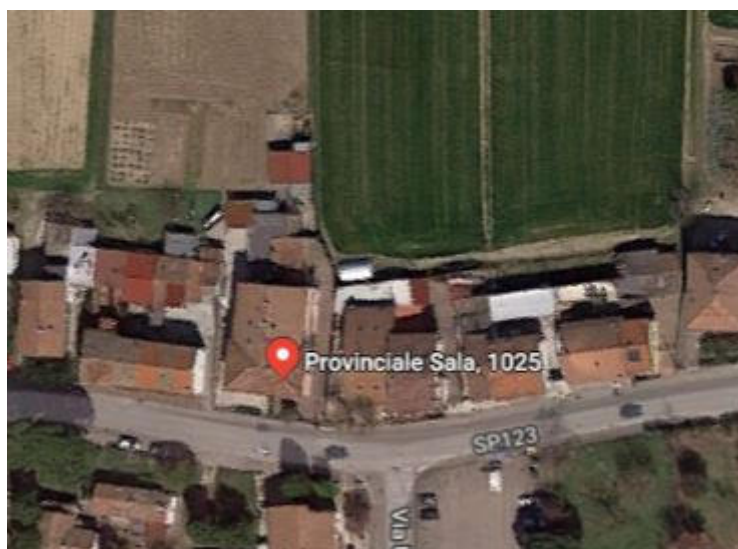
Il fabbricato bifamiliare è composto da un corpo principale, che si eleva su due piani fuori terra e contiene due abitazioni, ed uno di servizio, ad un unico piano, costituito da due lavanderie e due garage.

La struttura portante dei due corpi di fabbrica è realizzata principalmente in muratura intonacata e tinteggiata di colore rosa, i solai sono in laterocemento, il tetto è a falde con manto di copertura in tegole e le grondaie e i pluviali sono in lamiera a sezione quadrata. I terrazzi del fabbricato hanno parapetti in elementi curvilinee di metallo zincato.

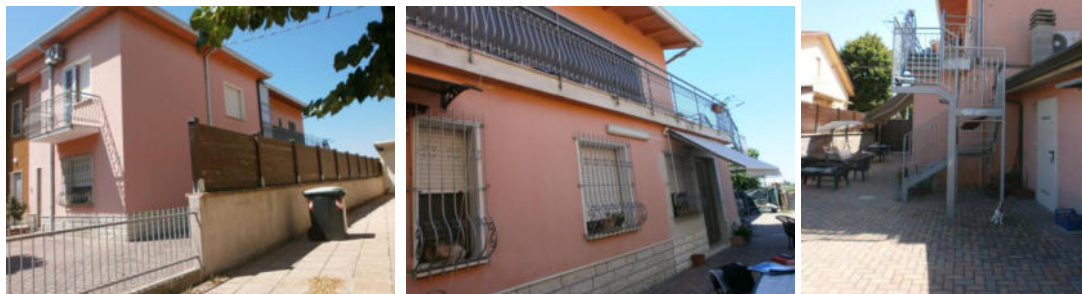
Per salire al piano primo dell'abitazione è stata montata una scala esterna in metallo (non autorizzata) che poggia sulla corte comune. La scala arriva al terrazzo del piano primo dove affacciano due portefinestra utilizzate come accessi.

L'abitazione vista dalla strada (porzione sul retro) e dal cortile interno; scala esterna in metallo

Considerando che alcune delle difformità riguardano parti comuni (la scala realizzata sulla corte e l'apertura sul muro di confine tra due proprietà) per regolarizzare l'immobile occorrerà presentare, **insieme al proprietario dell'altra abitazione, la pratica edilizia** di sanatoria e/o di ripristino delle opere non autorizzate.

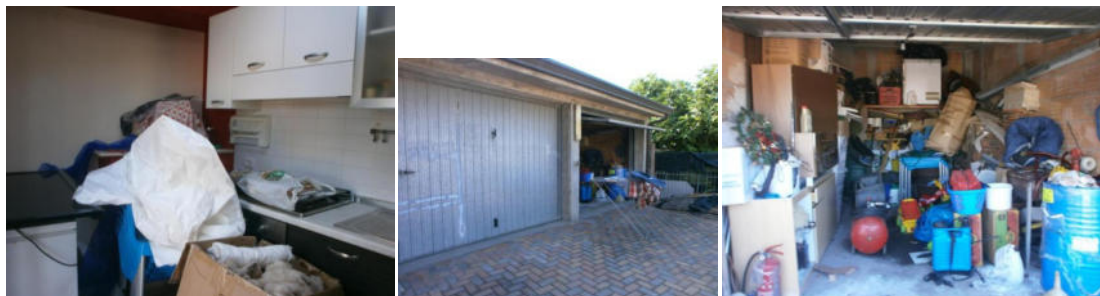
La **lavanderia**, arredata ed utilizzata come una cucina di servizio, ha accesso unico dalla corte comune attraverso una doppia porta (una in metallo all'esterno e una in legno e vetro all'interno). Il vano ha pavimento in piastrelle di ceramica, le pareti in larga parte rivestite di piastrelle di colore bianco e riceve luce anche da un lucernario ricavato nella copertura.

Il **garage** è dotato dell'impianto elettrico e dispone di un portone basculante in metallo e di una porta per l'ingresso pedonale ricavata all'interno del portone. L'unità immobiliare ha le pareti interne prive di intonaco e di tinteggiatura e il pavimento in cemento.

Lavanderia con cucina di servizio; il fabbricato di servizio con il garage e vista del suo interno

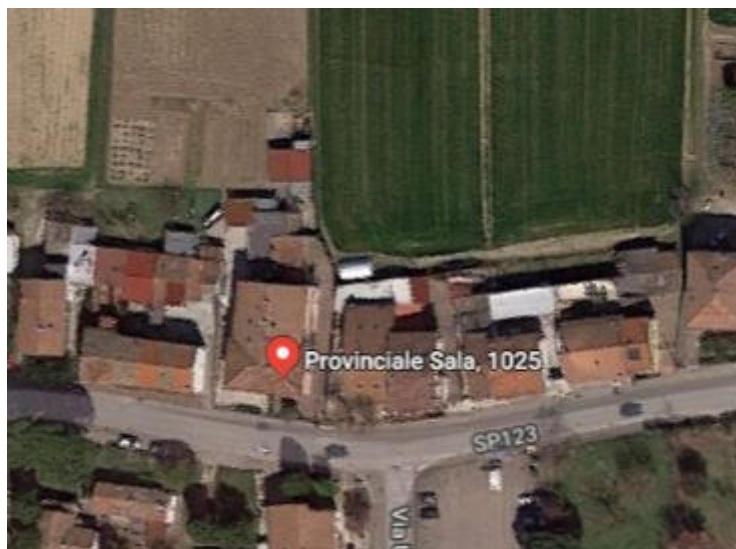
Il corpo a servizi si trova sul retro del corpo principale costituito dalle due abitazioni e contiene due lavanderie e due garage. La porzione del corpo a servizi con i due garage ha struttura in c.a e tamponamento in muratura intonacata e tinteggiata di colore rosa, il solaio è in laterocemento, il tetto a falde con manto di copertura in tegole e le grondaie sono in lamiera a sezione quadrata.

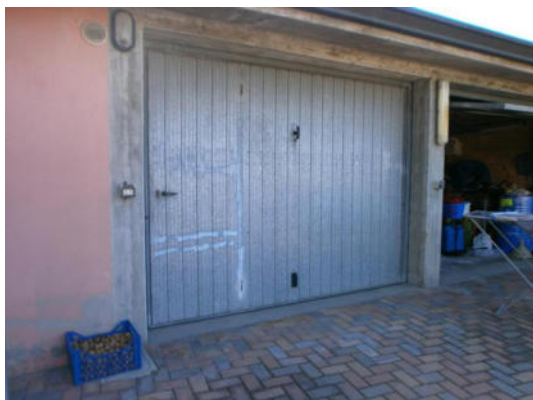
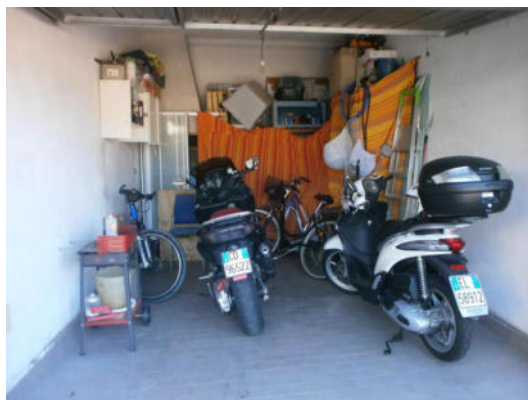
Il fabbricato di servizio con il garage e vista del suo interno
