**TRIBUNALE CIVILE DI FORLI'**  
**Esecuzione immobiliare R.G. N° 182/2021**

**RELAZIONE TECNICA INTEGRATIVA**

**LOTTO F**

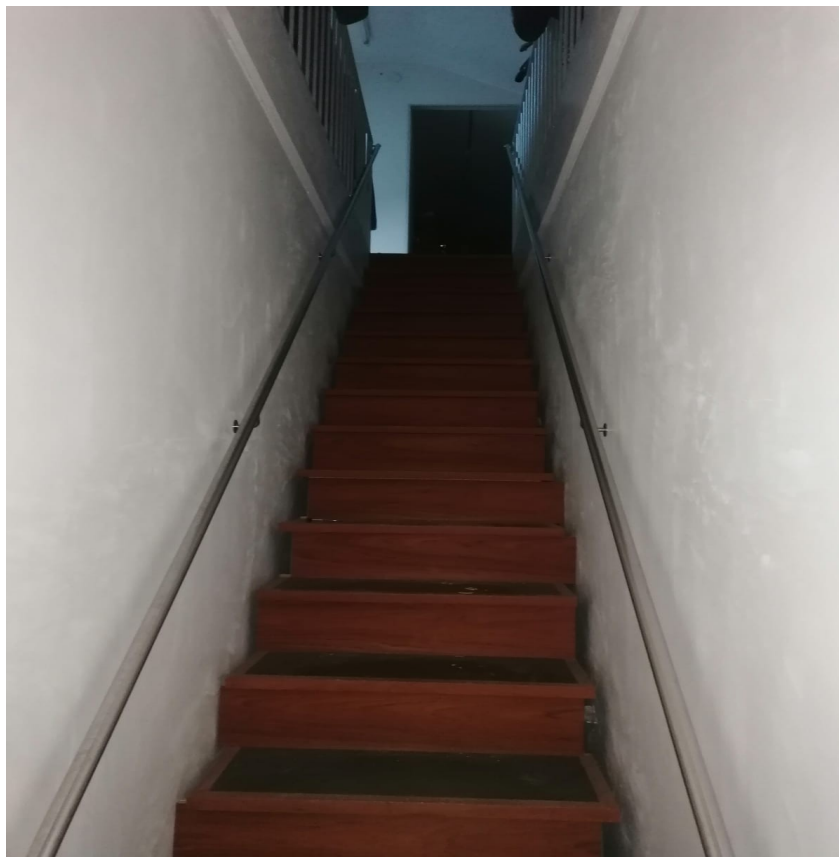
**da una porta posizionata sul retro di un grande mobile della zona cucina , si accede al retro di un ripostiglio , all'interno del quale è fissata una scala in legno che accede alla porzione piu' alta del sottotetto dell'edificio .**

Scala in legno ( autoportante )

1) che oltre alla CILA per sanatoria edilizia per quanto già indicato in perizia , sarà necessario anche provvedere allo smontaggio della scala in legno che accede in maniera impropria ed abusiva al sottotetto , e di conseguenza eseguire la chiusura/tamponamento del foro esistente nel solaio .

L'intervento ha un costo stimato dallo scrivente pari ad € 4.000,00

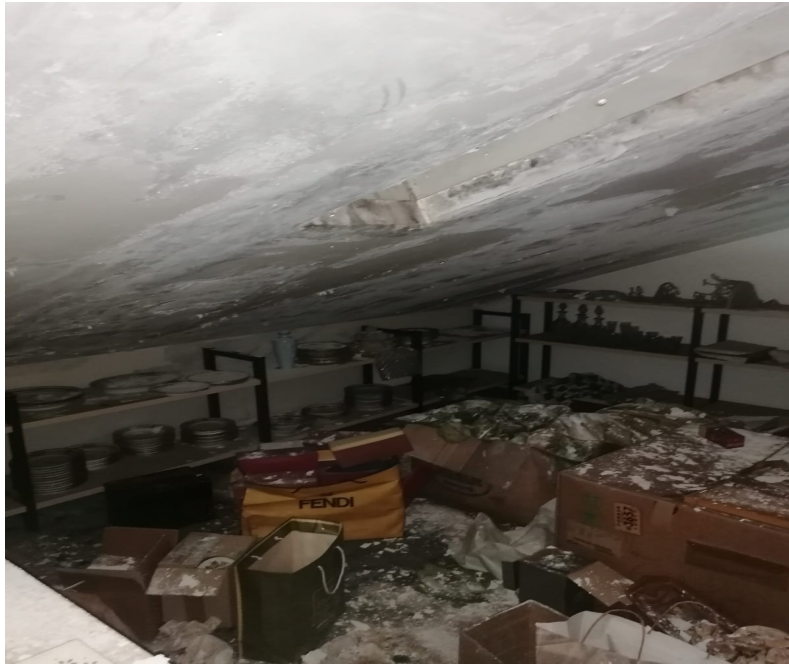
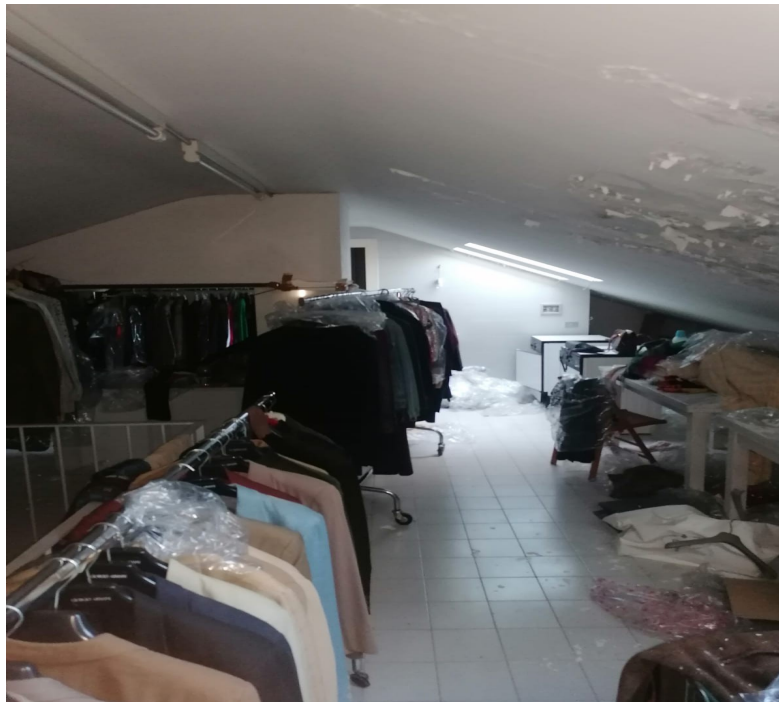
**Detta porzione è destinata a ripostiglio -soffitta , ed ha altezza minima alle imposte laterali pari a ml 0,87 , ed altezza al colmo pari a ml 2,27 .**

**Risulta illuminata ed areata a mezzo di lucernai in falda , ed alcuni fori ( prese d'aria ) nella muratura .**

**La restante porzione del sottotetto è inaccessibile e decisamente piu' bassa .**

ripostigli nel sottotetto
