**TRIBUNALE DI FORLI'**  
**Esecuzione Immobiliare n° 40\2019**

**RELAZIONE TECNICO ESTIMATIVA**  
con ALLEGATI

**LOTTO 1**

**Comune di Meldola – Strada Rocca delle Caminate n° 14**  
**Abitazione e allevamento suinicolo**

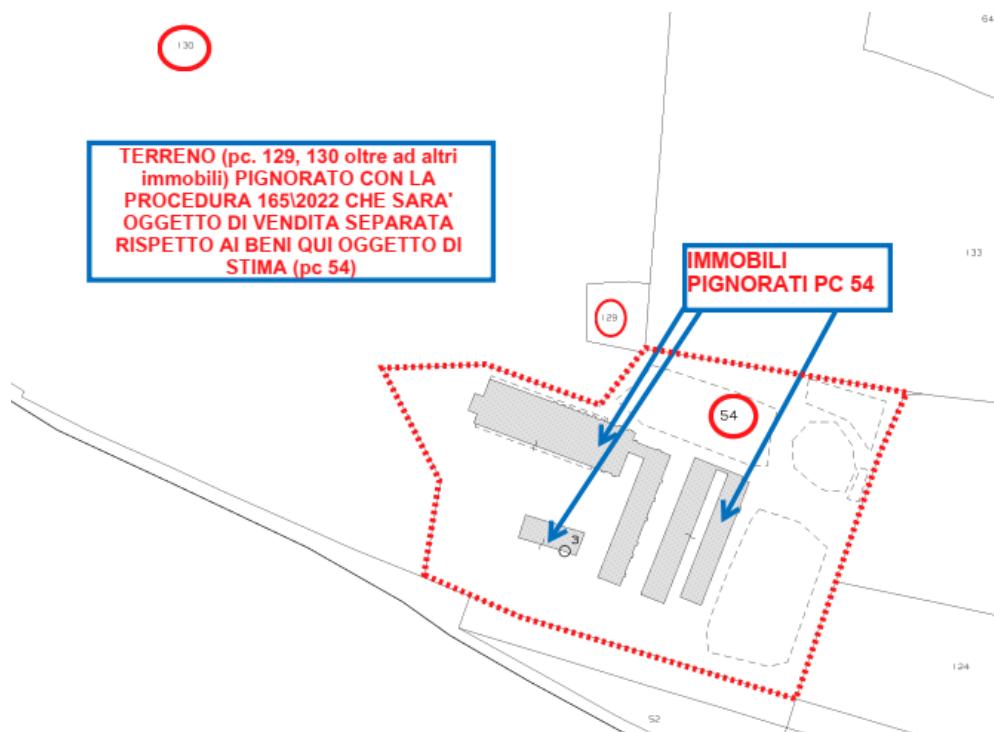
#### **Planimetria catastale rappresentativa (fuori scala)**

Alla data del sopralluogo (16.12.2021) gli immobili pignorati si presentavano ben identificati ed identificabili, fatta eccezione per il confine catastale della particella 54 di mq 15.048, materializzato in loco da elementi fissi (recinzioni e simili) solo su parte del perimetro della proprietà; **non sono stati eseguiti rilievi topografici** da parte dell'esperto, da poter attestare sia la corretta ubicazione delle recinzioni esistenti rispetto ai confini catastali e sia la corretta definizione dei confini, che pur non materializzati, in loco risultano indicativamente visibili.

Dovrà essere eventualmente a cura e spese dell'acquirente, la redazione di un rilievo topografico al fine di poter correttamente individuare i confini catastali della particella 54 di complessivi mq 15.088, sia ove materializzati da recinzioni (pali e rete metallica) e sia dove in loco non materializzati.

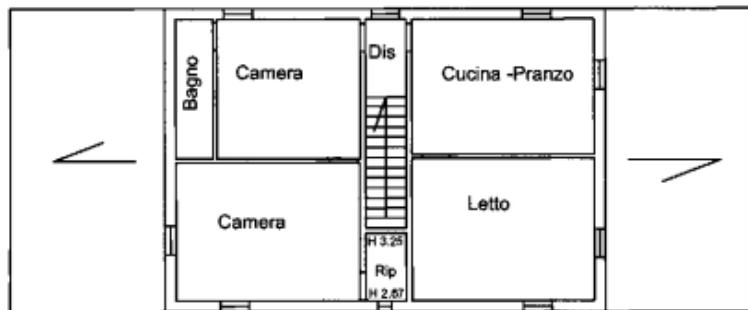
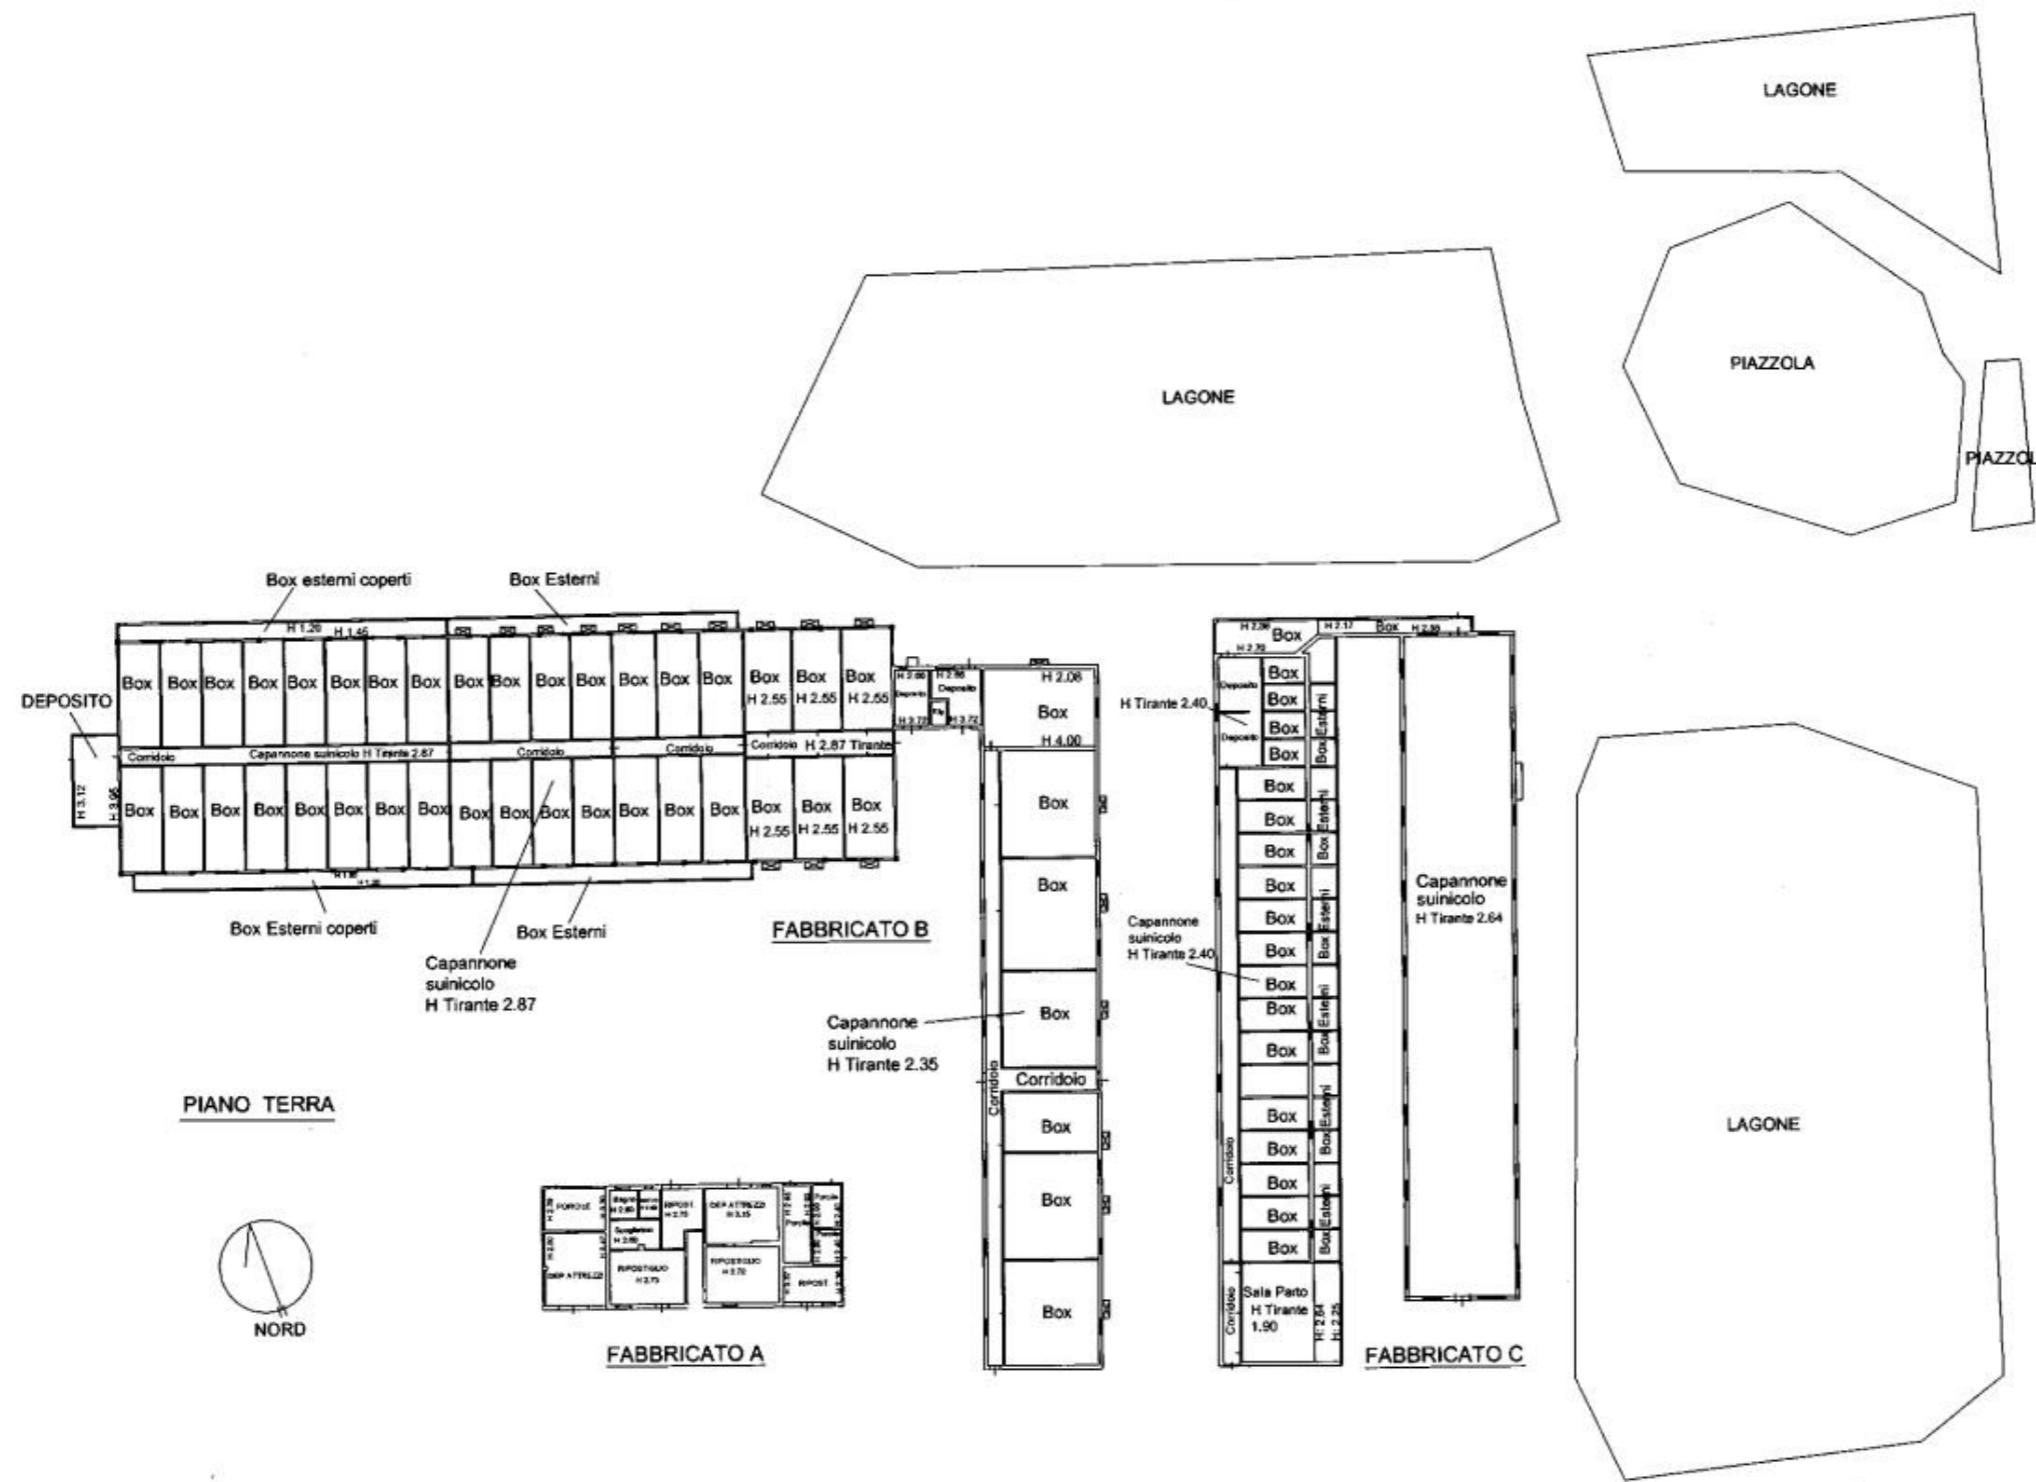
**Planimetrie catastali dell'immobile attuale - fuori scala**

**FABBRICATO A**  
**PIANO PRIMO H 2.68**

**PIANO TERRA**

L'intero compendio immobiliare risulta censito presso il Catasto Fabbricati (abitazione e allevamento). Dal sopralluogo eseguito in loco, si sono riscontrate delle difformità edilizie oltre ad un manufatto abusivo da demolire posto a lato dell'abitazione ed oltre a “*container*” posto nelle immediate vicinanze dell'accesso alla proprietà, che è utilizzato a cella frigorifera per gli animali morti; trattasi di cella frigorifera (appoggiata su platea realizzata senza il preventivo titolo edilizio), che viene di volta in volta caricata su camion per il trasporto presso la ditta a ciò autorizzata.

I vari silos esistenti e le cisterne di accumulo acqua non sono risultati dotati di regolare titolo edilizio; gli stessi non sono rappresentati nella planimetria catastale attualmente depositata presso l'A.d.E. di Forlì.

Relativamente alla planimetria dell'allevamento e relativi servizi (subalterno 2) NON si attesta la conformità ai sensi dell'art. 29 comma 1 bis Legge 27.02.1985 n. 52 (non risultano nella planimetria tutti i silos, le cisterne dell'acqua e salvo se altro oltre a difformità edilizie riscontrate quali modifiche interne ed esterne in talune porzioni dei vari corpi di fabbrica).

Dal valore di stima, saranno detratti i costi per l'aggiornamento delle planimetrie catastali, che qui si quantificano indicativamente in complessivi **€ 5.000,00**

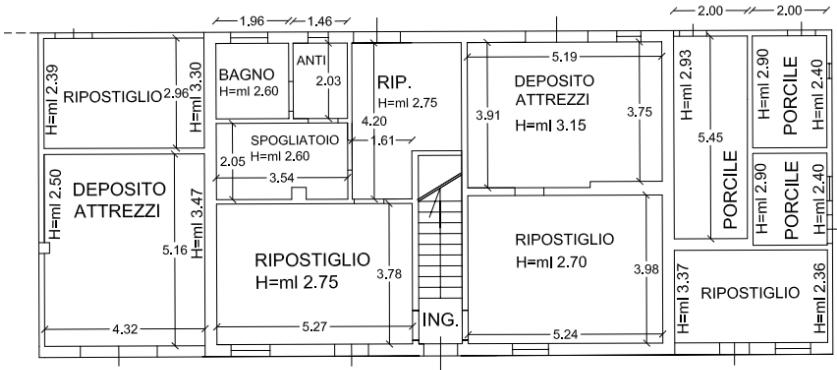
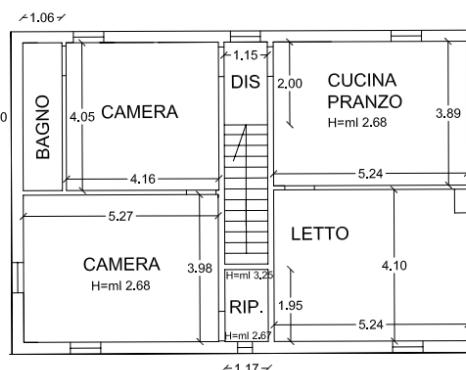
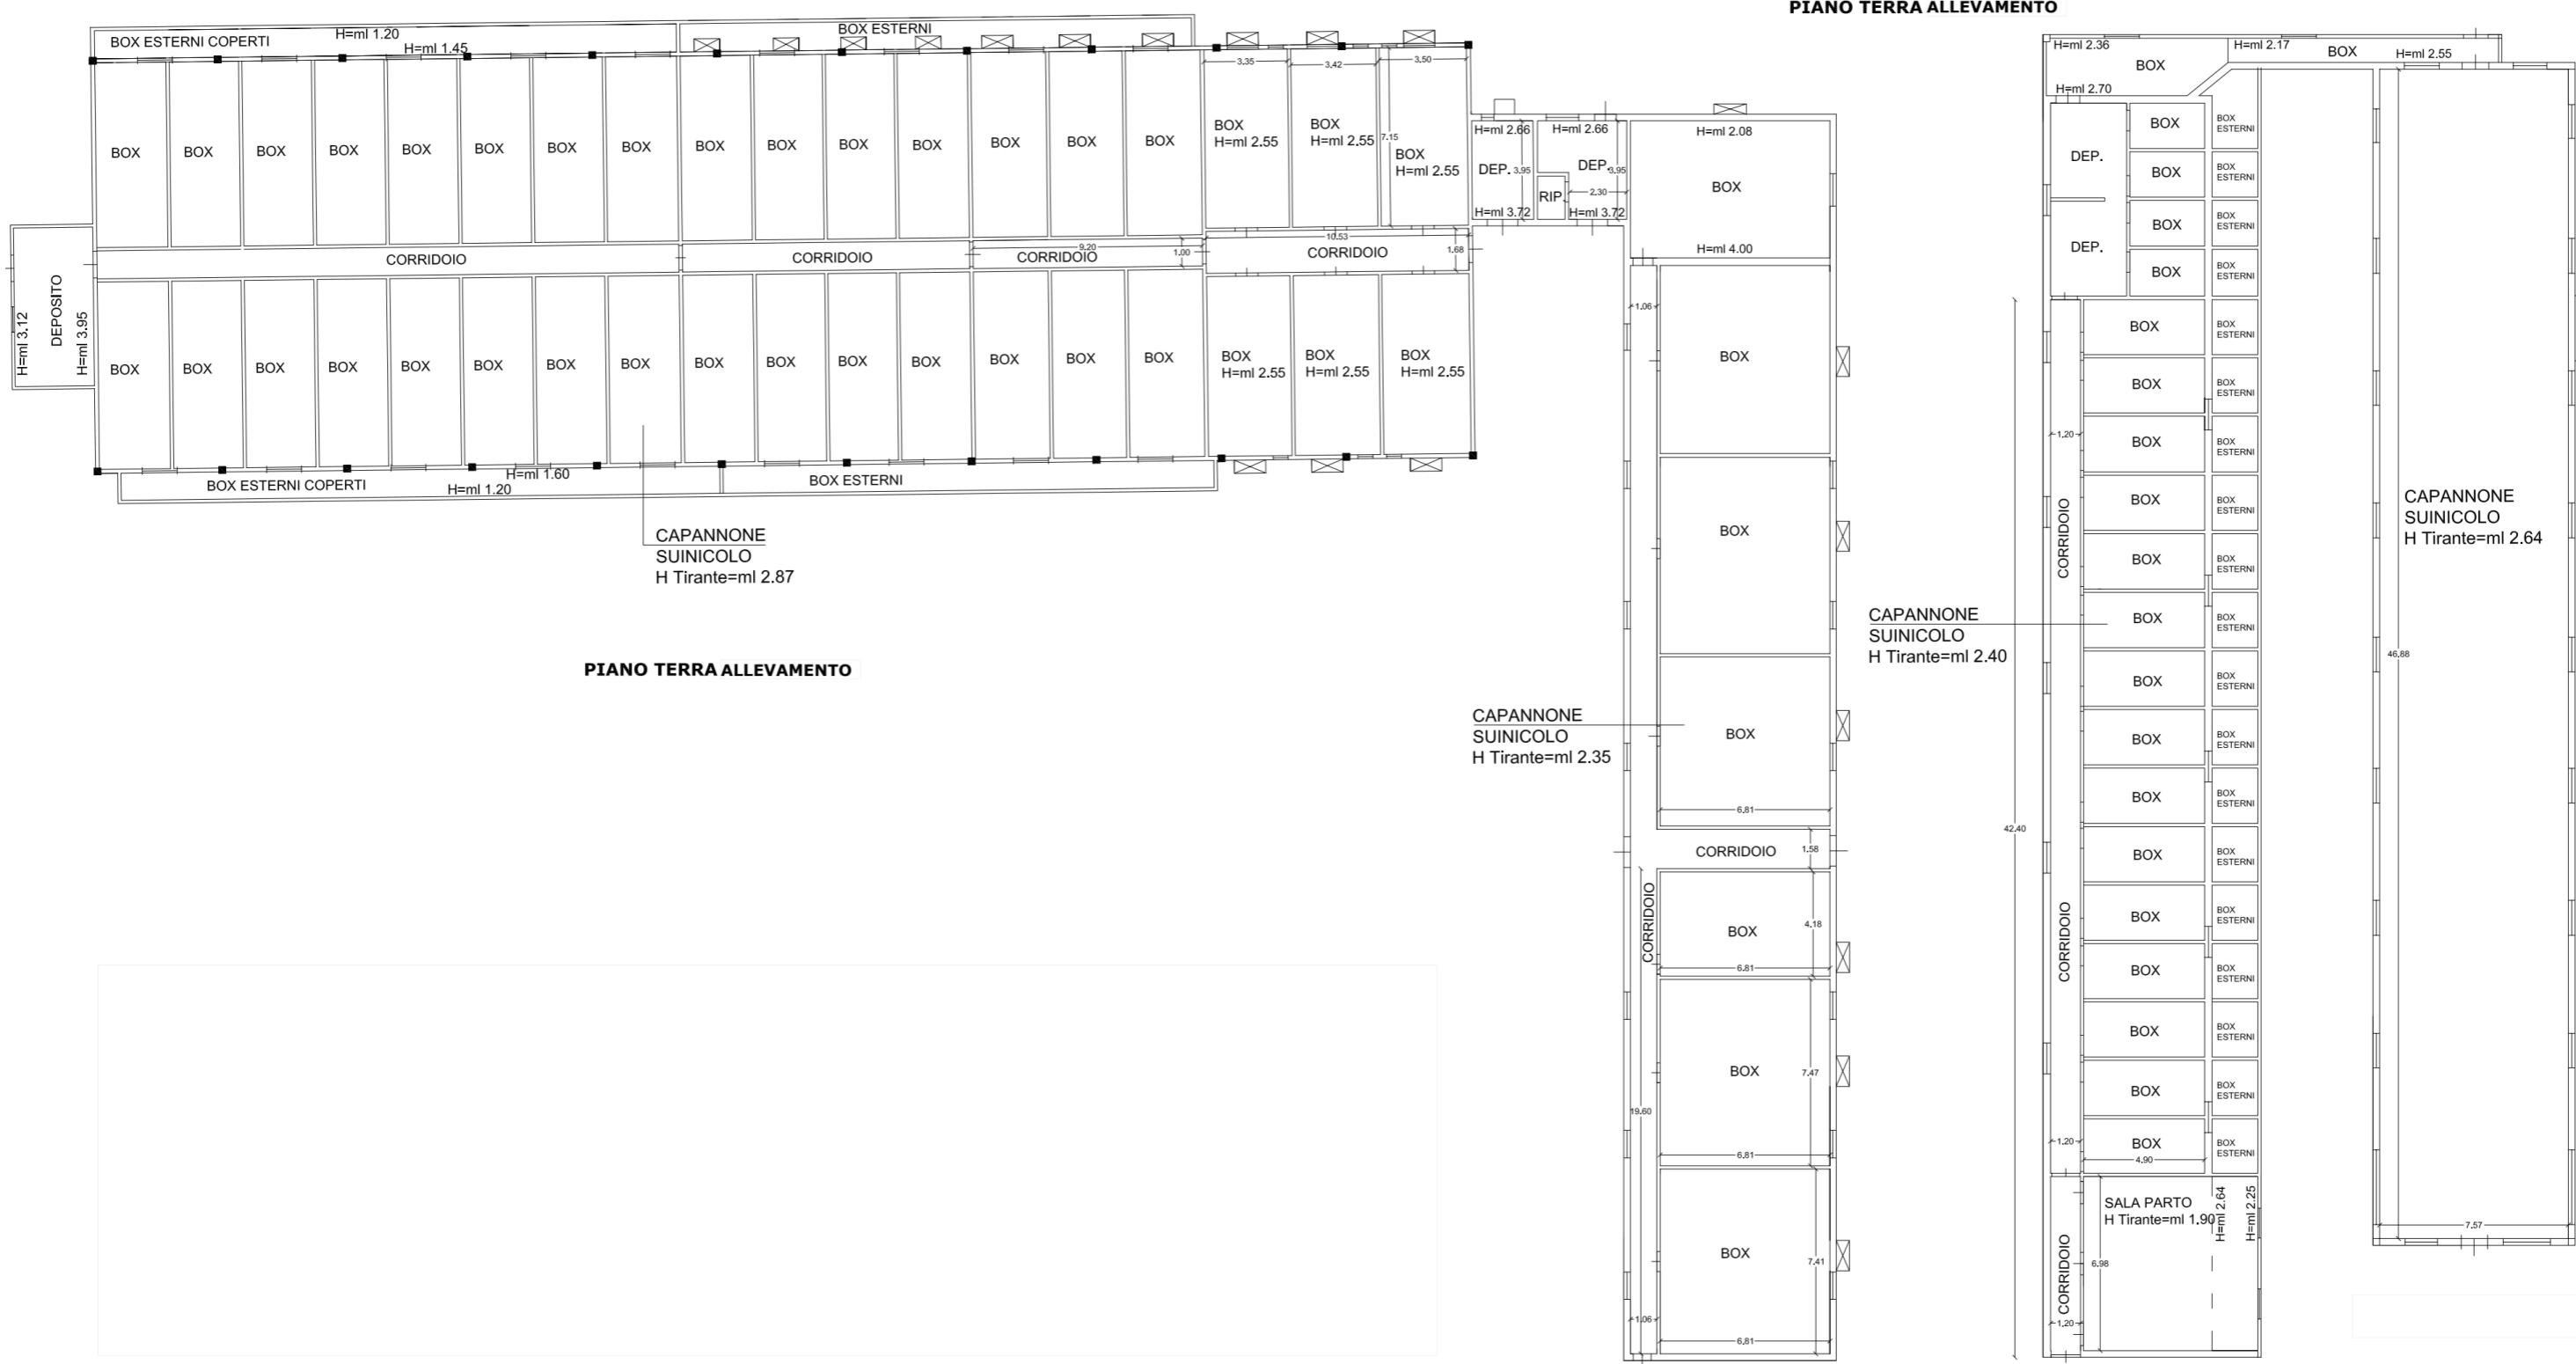
**Di seguito, la planimetria fuori scala dell'immobile pignorato, desunta dalla Tavola Grafica n° 1 – Stato di fatto dell'immobile redatta dall'esperto.**

**PIANO TERRA ABITAZIONE**

**PIANO PRIMO ABITAZIONE**

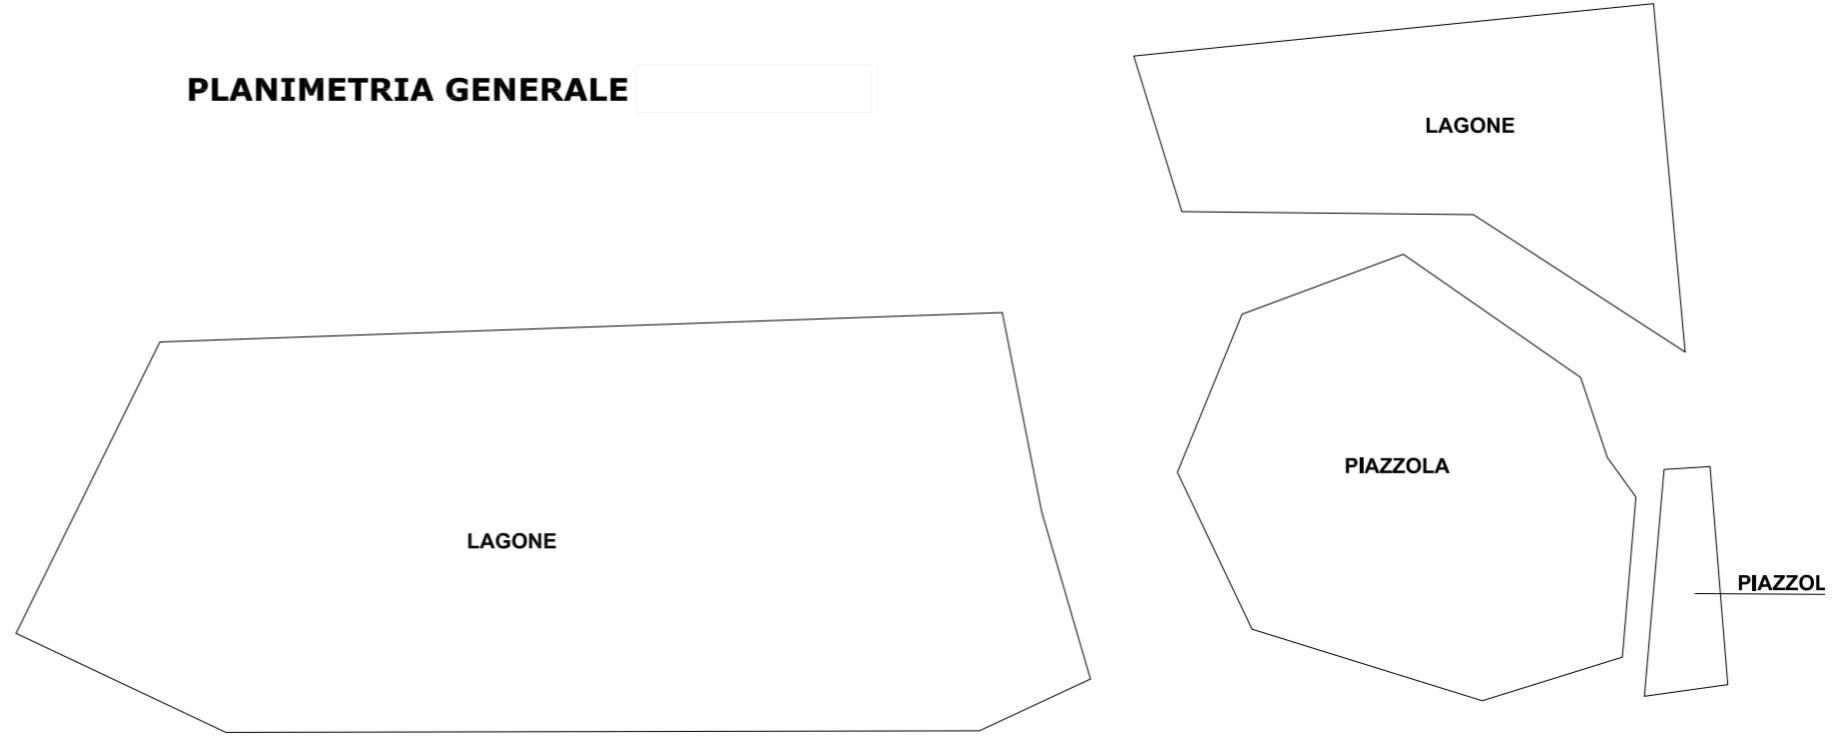
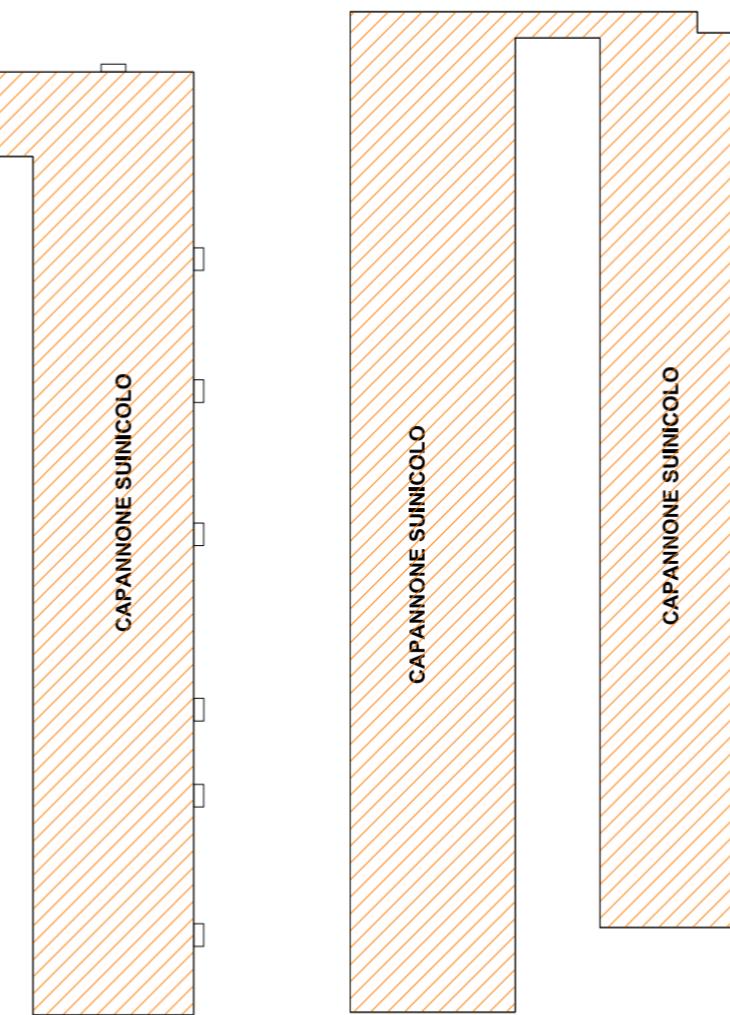
**FABBRICATO B  
(ALLEVAMENTO SUINICOLO)**

**PLANIMETRIA GENERALE**

**PIANO TERRA**

**PIANO PRIMO****PIANO TERRA****PIANO TERRA**

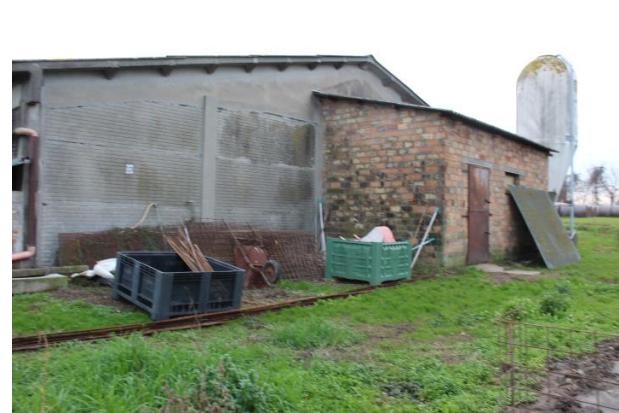
<b>ALLEVAMENTO CORPO 1, CONFINE A NORD</b>	<b>CORPO 1, MANUFATTO OGGETTO DI CONDONO (ad oggi non rilasciato)</b>

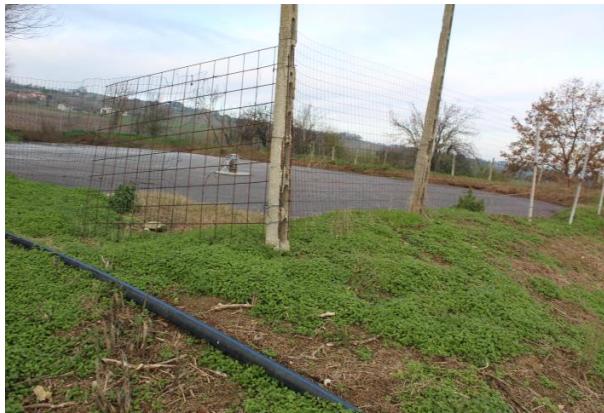
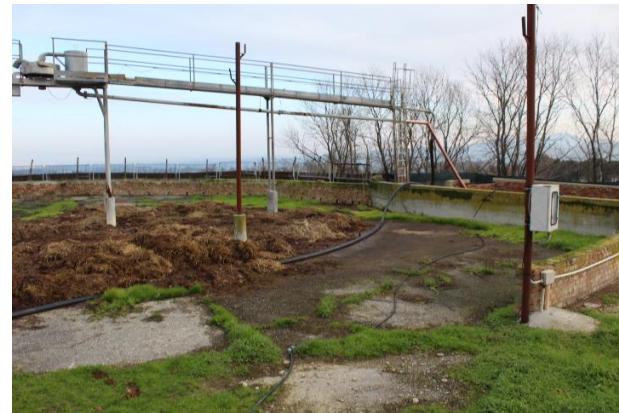
<b>LAGONE LIQUAMI A NORD</b>	<b>TRATTAMENTO LIQUAMI</b>

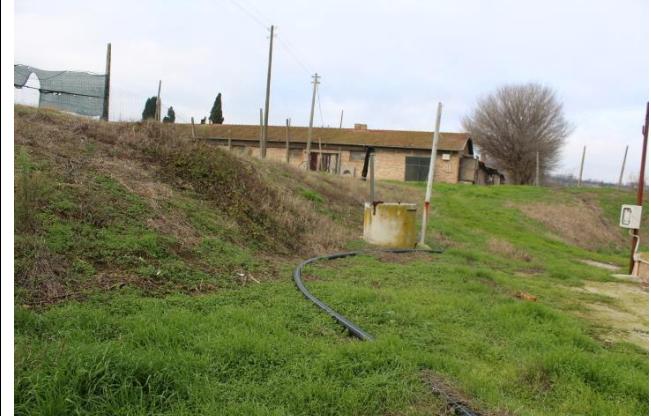
<b>ALTO LAGONE LIQUAMI A EST</b>	<b>VISTA ALLEVAMENTO DA EST. DA NOTARE LA LINEA ELETTRICA CHE ATTRAVERSA LA INTERA PROPRIETA'</b>

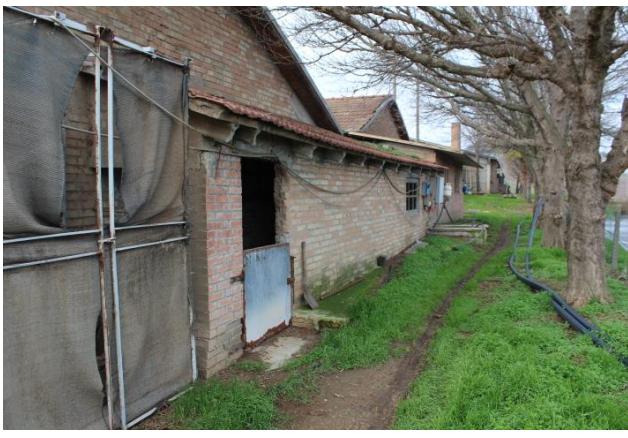
<b>RETRO DEL CORPO 3 e 4. PARTICOLARE MANUFATTI CONDONATI (condono ad oggi non rilasciato)</b>	<b>INTERNO FRA CORPO 2 E CORPO 3</b>

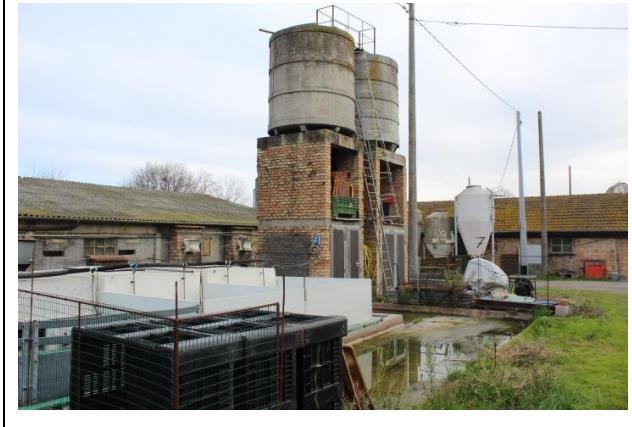
<b>ZONA FRA ALLEVAMENTO CORPO 1 A SINISTRA E CORPO 2 A DESTRA</b>	<b>PARTICOLARE CISTERNE ACCUMULO ACQUA ALLEVAMENTO</b>

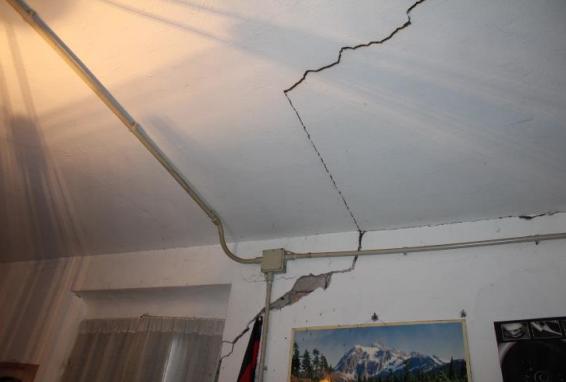
<b>PARTICOLARE LESIONE STRUTTURALE NELLA CAMERA DA LETTO 1</b>	<b>CAMERA DA LETTO 2</b>

L'immobile oggetto di stima è stato meglio già descritto in precedenza (stato di conservazione già critico per un suo pieno utilizzo, viste anche alcune lesioni alle murature portanti del piano primo, impianti tecnologici per i quali non è dato sapere se tutti pienamente funzionanti o meno, visto il loro stato di vetustà); internamente l'abitazione al piano primo presenta finiture che evidenziano i segni della vetustà oltre il normale deperimento d'uso (pavimenti, infissi ecc.).

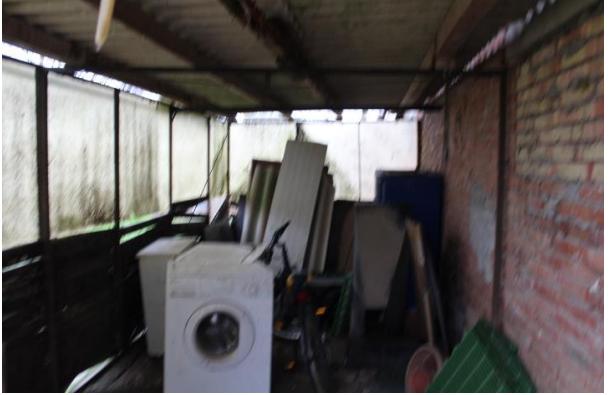
<b>MANUFATTO ABUSIVO, DA DEMOLIRE, POSTO SUL LATO OVEST DEL FABBRICATO</b>	<b>ANTIBAGNO CON BOILER</b>

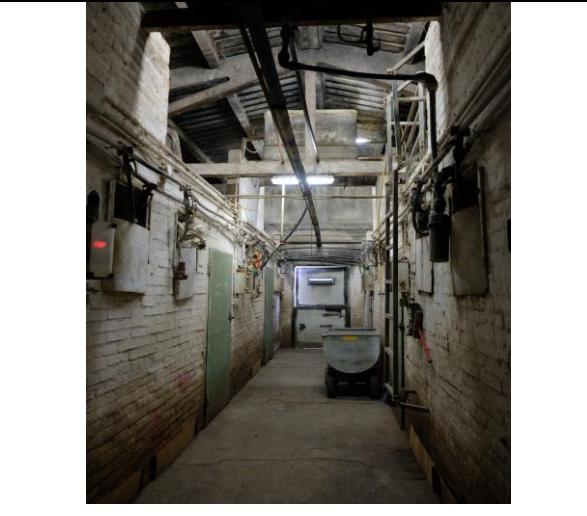
<b>CORPO 1, PARTICOLARE COPERTURA</b>	<b>CORPO 1</b>

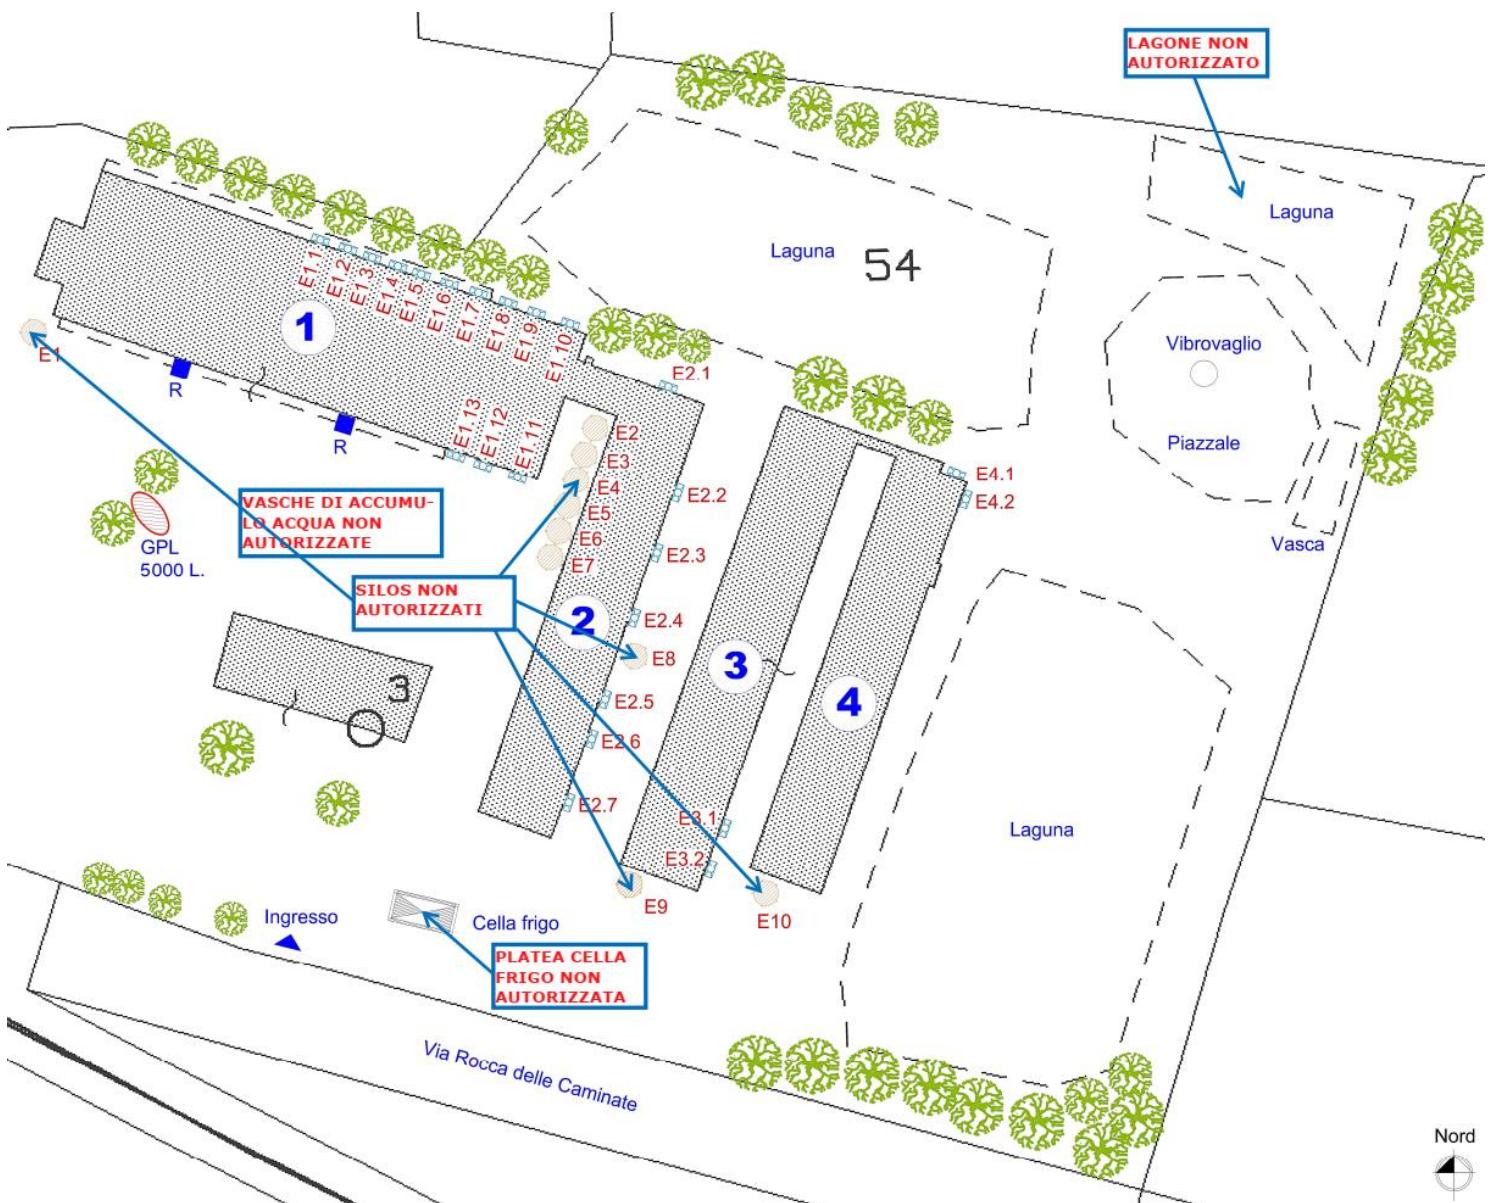
Si allega di seguito nel testo dell'elaborato, una planimetria dalla quale meglio si rileva l'ubicazione delle cisterne acqua, silos, cella frigorifera capi morti ecc.
