**TRIBUNALE DI FORLI'**  
**Esecuzione Immobiliare n° 40\2019**  
alla quale sono state riunite la  
**Esecuzione Immobiliare n° 165\2022**  
e la **Esecuzione Immobiliare n° 78\2023**

**RELAZIONE TECNICO ESTIMATIVA**  
con ALLEGATI

**LOTTO 5**

**Comune di Meldola – Strada Bivio Teodorano-Piandispino n° 37**  
**Abitazione colonica, servizi agricoli con piccolo**  
**allevamento suini, abitazione collabente e**  
**terreni agricoli** (sup. complessiva aziendale mq 425.466)

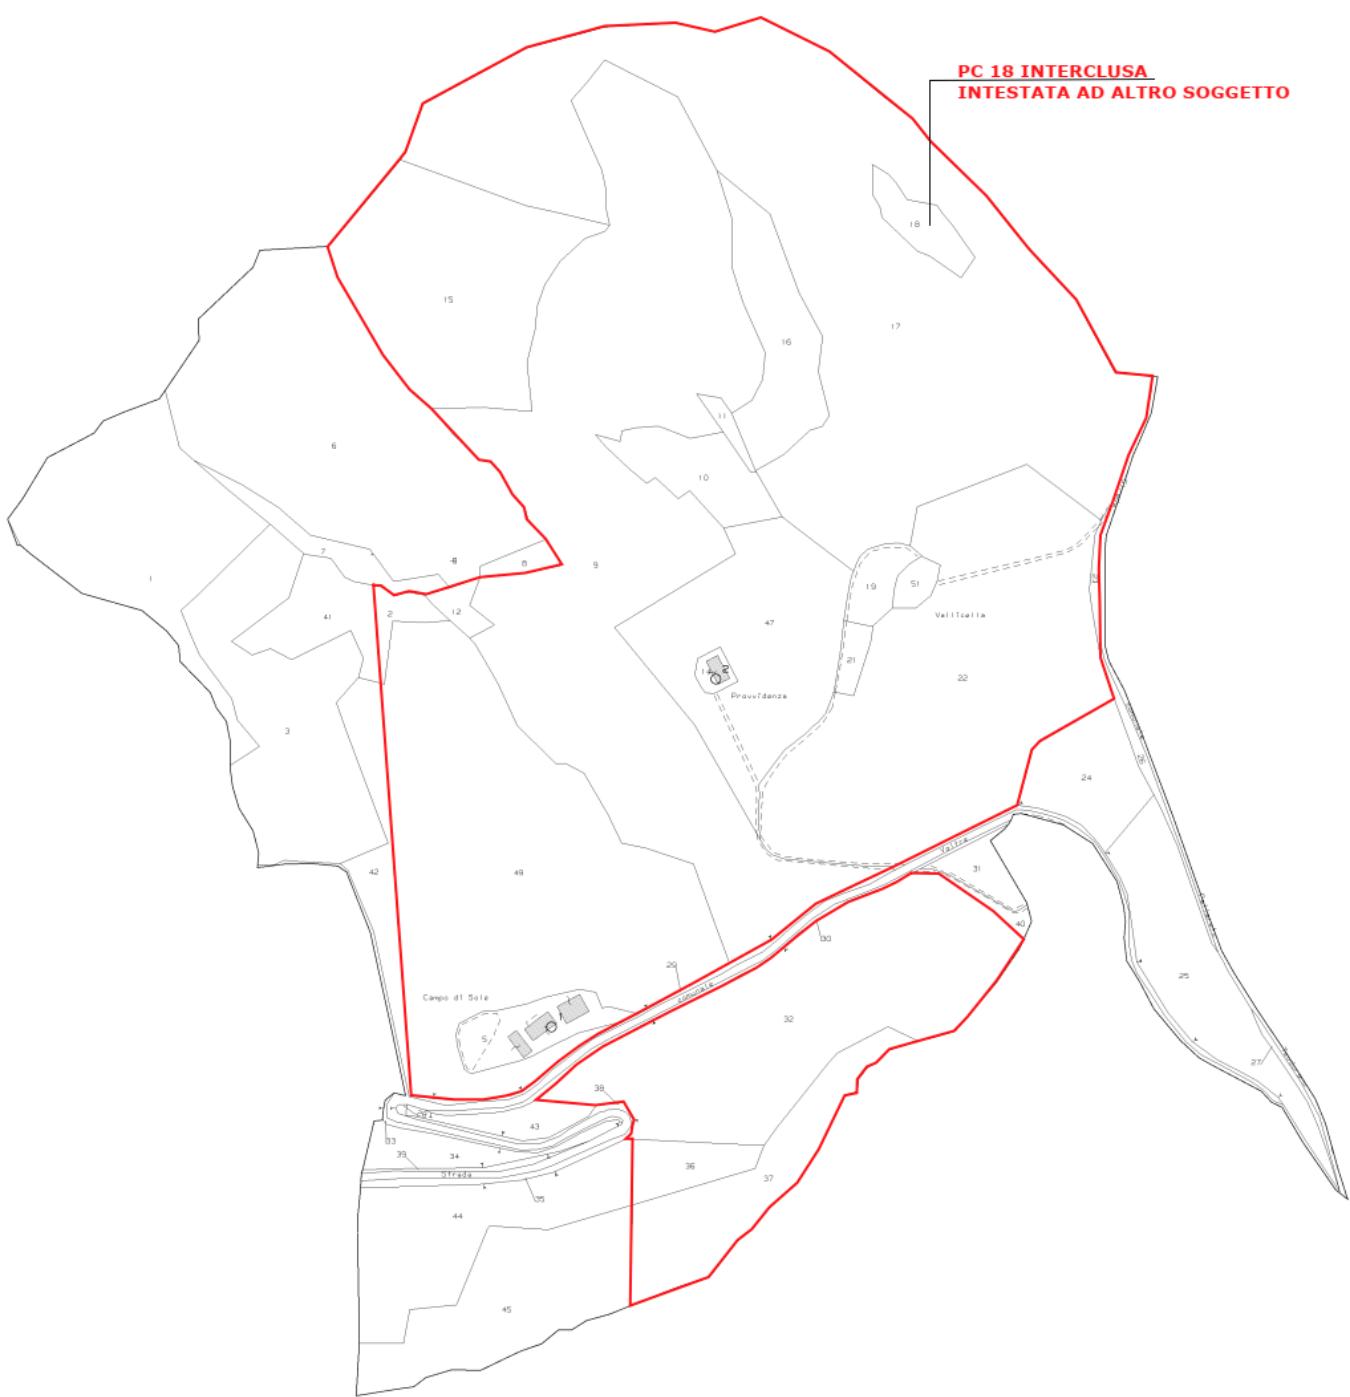
**Planimetria catastale  
rappresentativa dell'intero compendio immobiliare (fuori scala)**

Si precisa che la particella 18 di mq 2.874 catastali, risulta interclusa all'interno della particella 17 (pignorata). La particella 18 è in capo ad altro soggetto (l'esecutato interpellato al riguardo dall'esperto, ha affermato che tale situazione deriva da un vecchio errore, a seguito del quale, unitamente

Sarà da ritenersi, a cura e spese dell'acquirente, la redazione di un rilievo topografico al fine di poter correttamente individuare i confini catastali dell'intero compendio immobiliare, sia ove indicativamente visibili e sia ove non valutabili dallo stato dei luoghi.

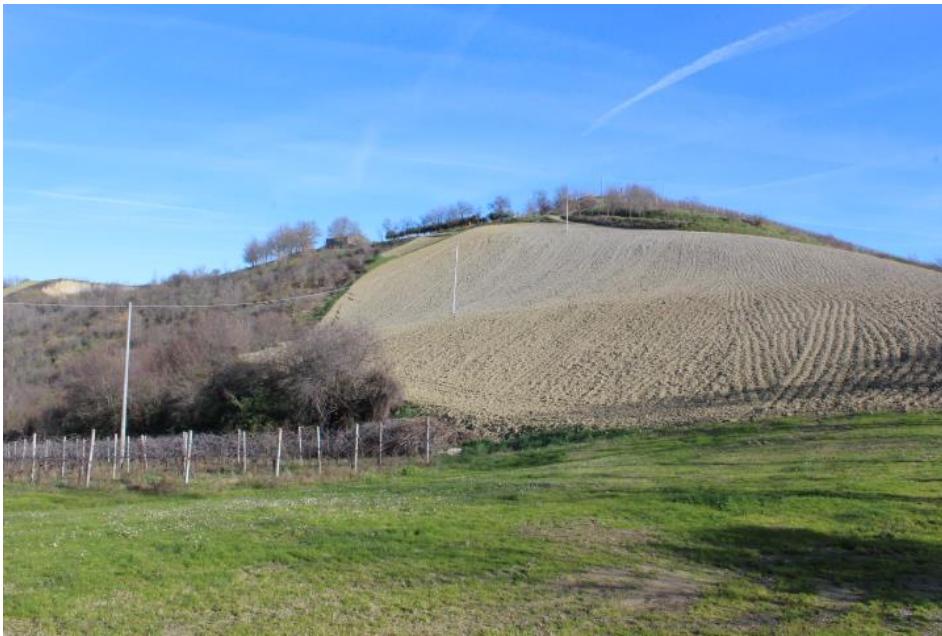
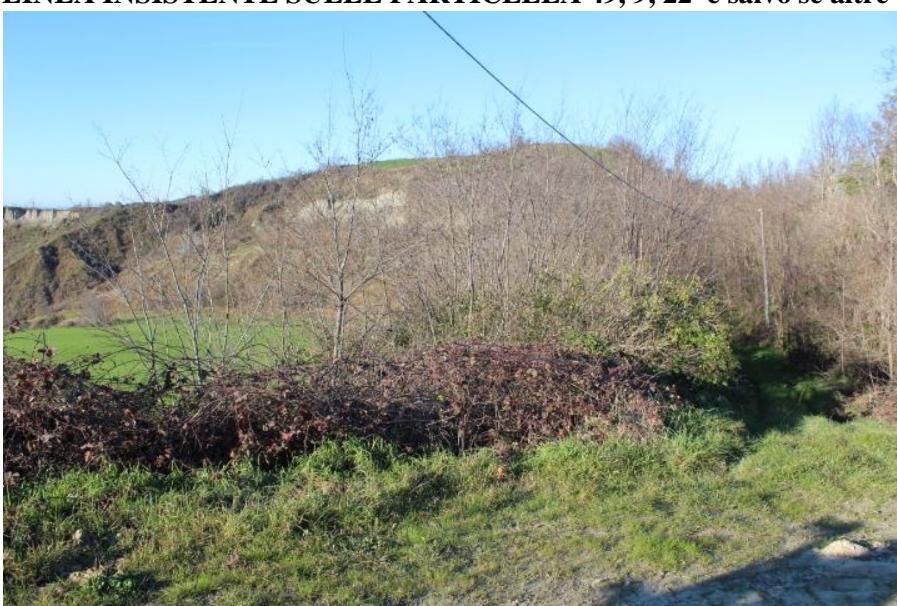
Ulteriormente, sull'immobile pignorato grava la servitù (come in fatto esistente) per il passaggio di linee elettriche aeree (vedi foto di seguito inserite).

**LINEA INSISTENTE SULLE PARTICELLA 49, 9, 22 e salvo se altre**

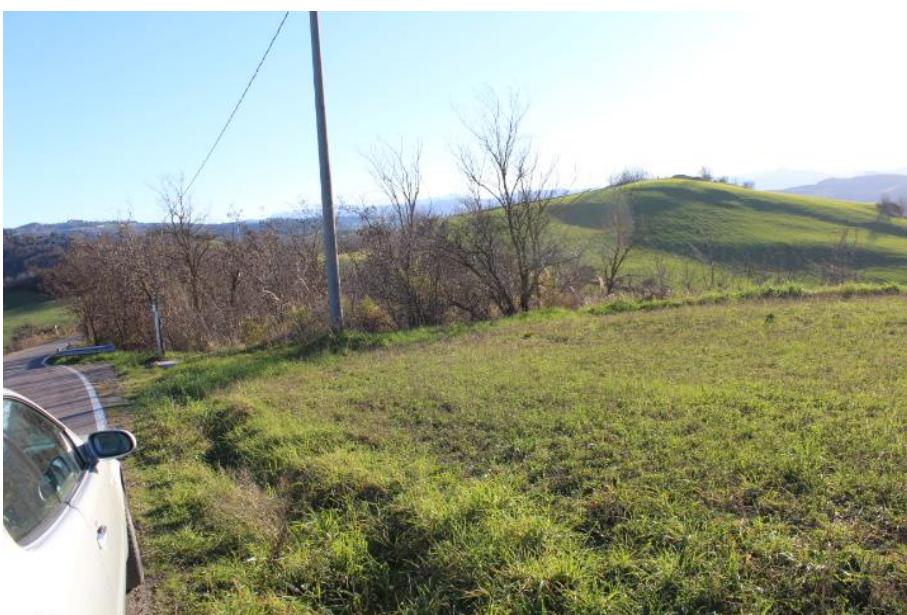
**LINEA INSISTENTE SULLE PARTICELLE 17, 23 e salvo se altre**

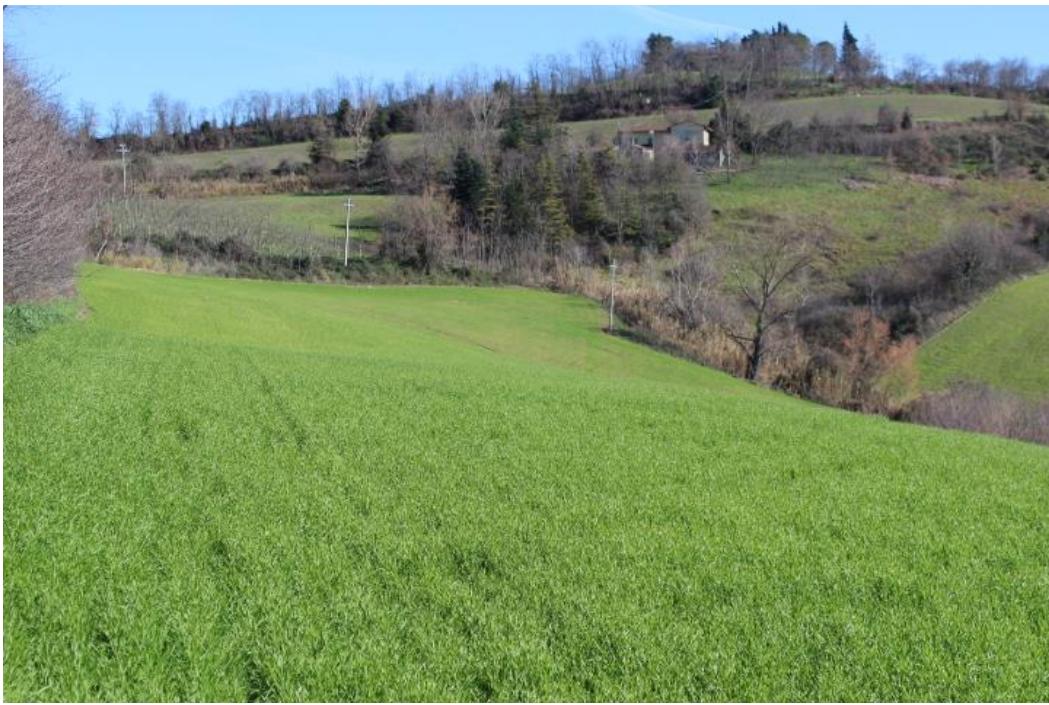
**TERRENO POSTO A SUD DELLA STRADA PUBBLICA,  
LINEA INSISTENTE SULLA PARTICELLA 32 e salvo se altre**

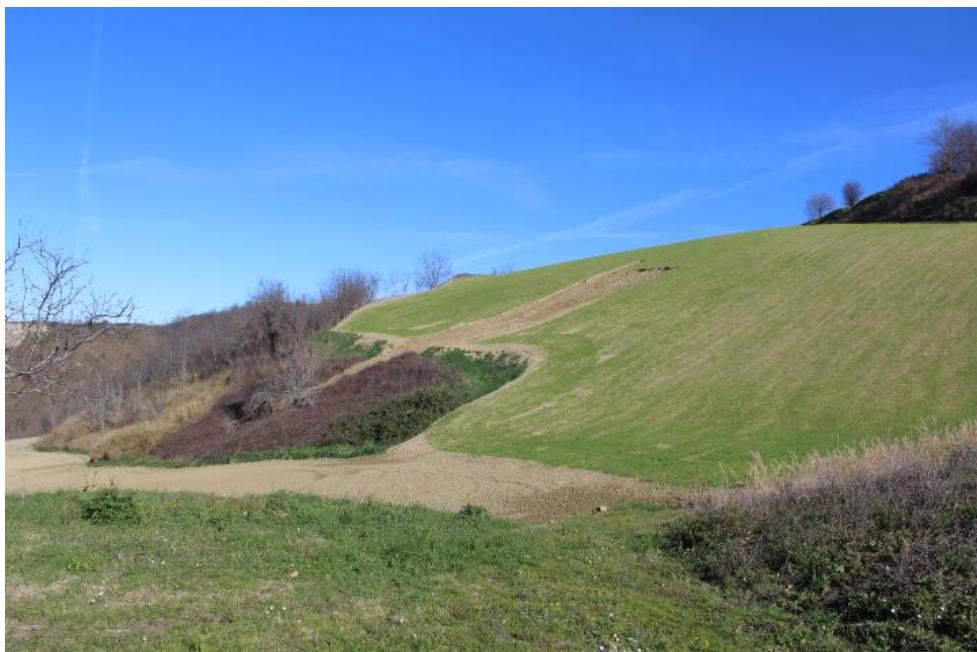
**Si è notata, alla data del sopralluogo **02.02.2023, la presenza di un evento franoso in atto sulla particella 17 verso la particella 16****

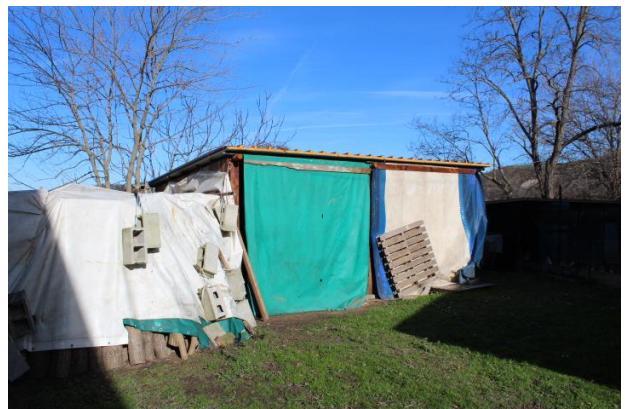
COSTRUZIONE ABUSIVA n° 1 (v. TAVOLA GRAFICA n° 3)  
POSTA SUL RETRO DEL FABBRICATO COLONICO, DA DEMOLIRE INTEGRALMENTE

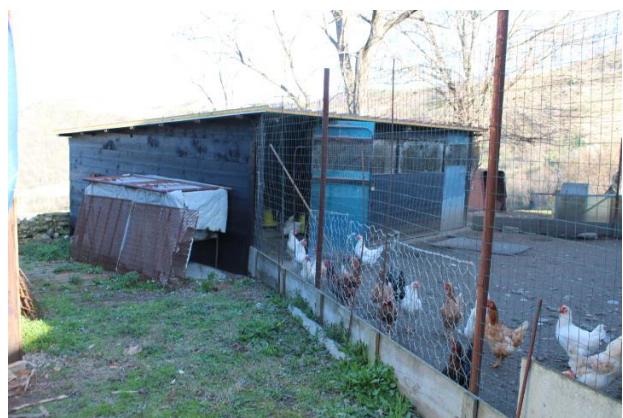
COSTRUZIONE ABUSIVA N° 2 (v. TAVOLA GRAFICA n° 3)  
POSTA SUL RETRO DEL FABBRICATO COLONICO, DA DEMOLIRE INTEGRALMENTE

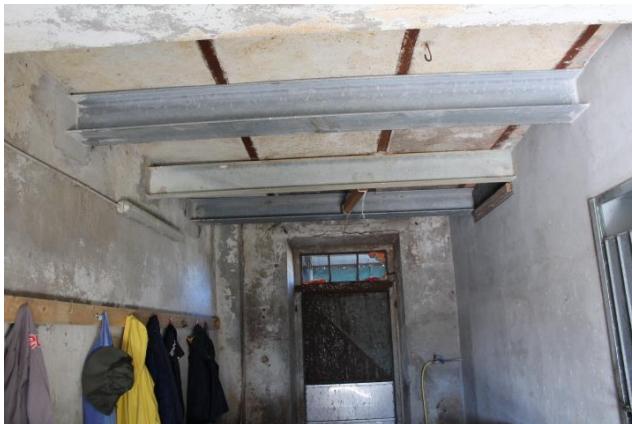
**La struttura portante del fabbricato (murature e solai)**  
**presenta plurime lesioni strutturali** (v. doc. fotografica allegata).

PARTICOLARE DI RINFORZI IN ACCIAIO DEL SOLAIO  
PIANO PRIMO

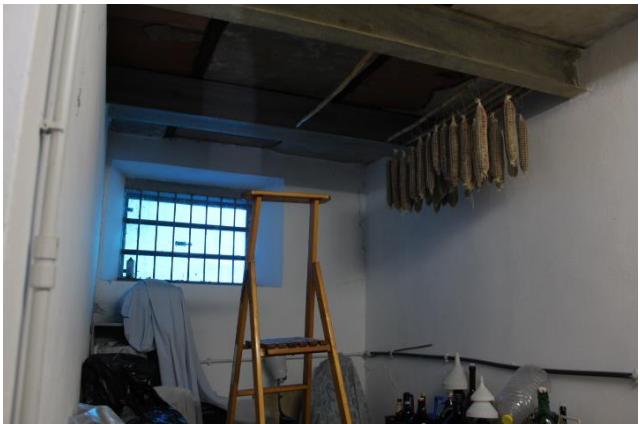
CANTINA DIFFORME RICAVATA ALL'INTERNO DEL  
LOCALE EX STALLA CON VISTA DEI RINFORZI  
STRUCCURALI IN ACCIAIO

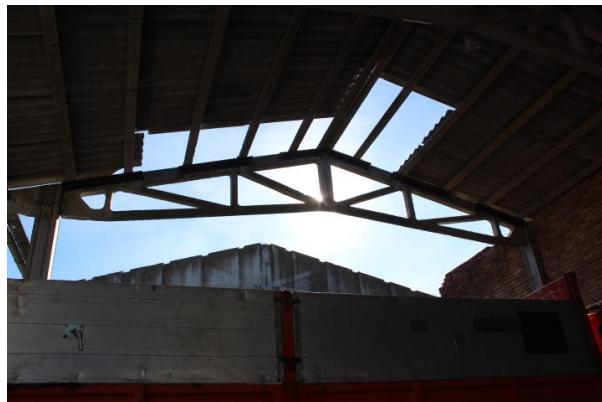
**PARTICOLARE DI PARTE DELLA COPERTURA  
CROLLATA, AL CORPO SERVIZI AGRICOLI POSTO A  
OVEST DELLA CASA COLONICA**

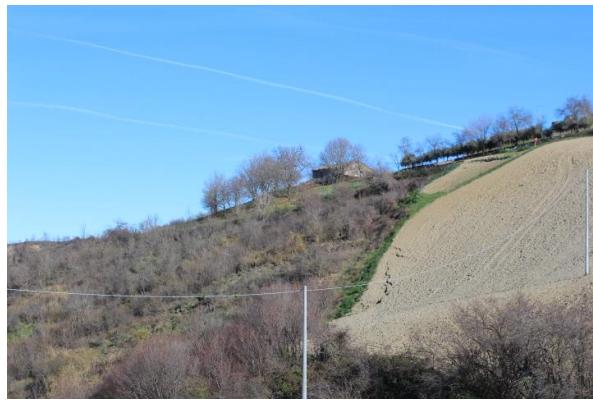
<b>TERRENI E VIGNETO POSTI SUL RETRO RISPETTO ALLA CORTE (PC 49)</b>	<b>TERRENI POSTI AD EST RISPETTO ALLA CORTE (pc 9); PARTICOLARE DI PICCOLA FRANA IN ATTO E LINEA ELETTRICA</b>
