TRIBUNALE DI FORLÌ
UFFICIO ESECUZIONI IMMOBILIARI
GIUDICE delle ESECUZIONI: Dott. FABIO SANTORO

ESECUZIONE IMMOBILIARE N° 140/2021

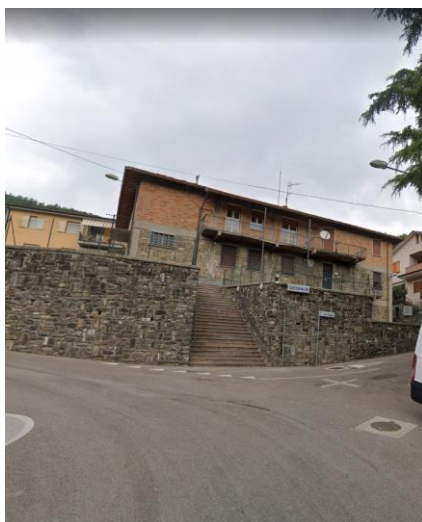
Le porzioni immobiliari pignorate, per la sola quota di $\frac{1}{4}$ di proprietà indivisa, costituiscono un ampio fabbricato indipendente con area cortilizia pertinenziale composto da 4 unità immobiliari (tutte oggetto di procedura).

L'immobile è posto in angolo fra due strade (via dell'Orto e via del Faggio) in un piccolo promontorio che sovrasta su parte della vallata.

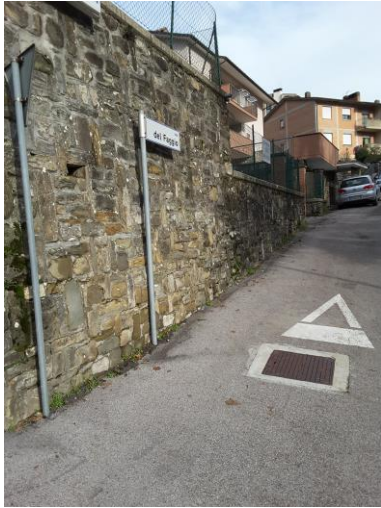
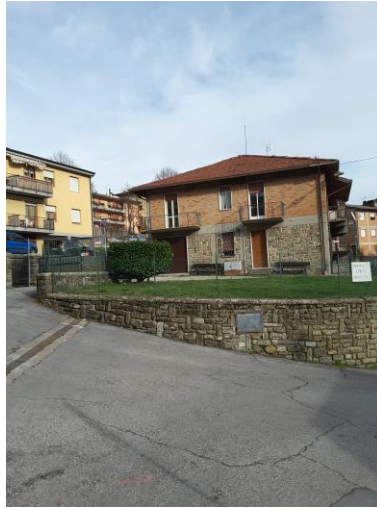
La proprietà è delimitata dalle due strade per mezzo di un muro in muratura e sasso a vista, di varia altezza poichè segue l'andamento naturale del terreno, e sovrastante rete metallica plastificata sorretta da paletti in ferro.

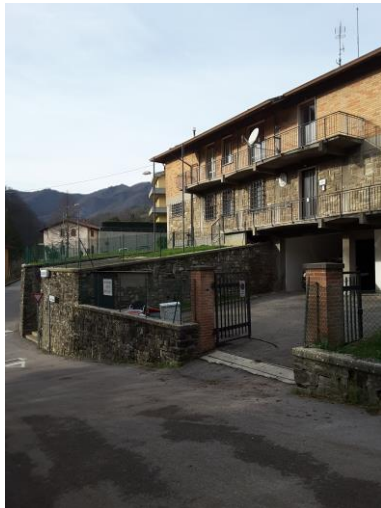
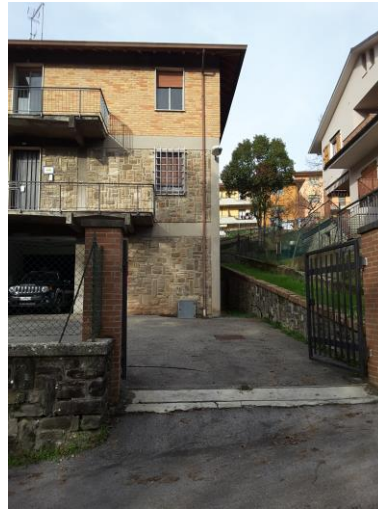
Su via Del Faggio la recinzione è interrotta da un cancello in ferro a due ante posto a filo della recinzione e sorretto da due colonne in mattoni faccia vista.

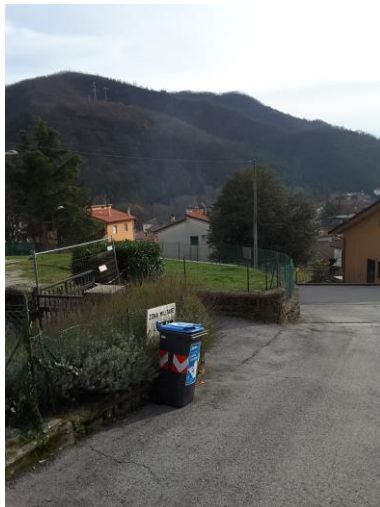
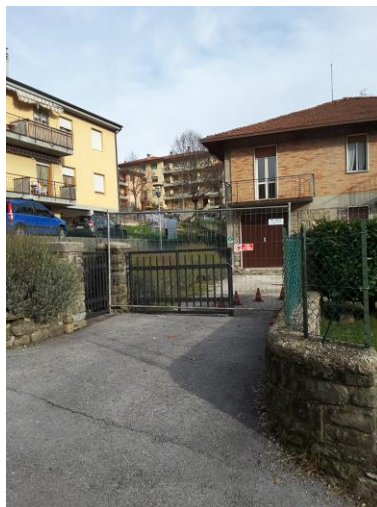
Su via dell'Orto la recinzione è interrotta da un cancello carrabile e uno pedonale entrambi in profilati metallici e arretrati alla recinzione (verso l'area cortilizia di proprietà).

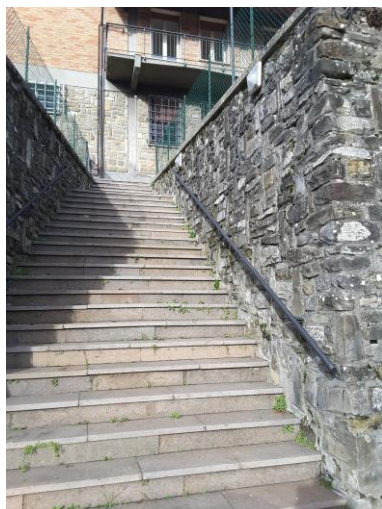
La recinzione sul medesimo lato è interrotta anche da un'ampia scala in pietra che conduce alla stazione dei Carabinieri.

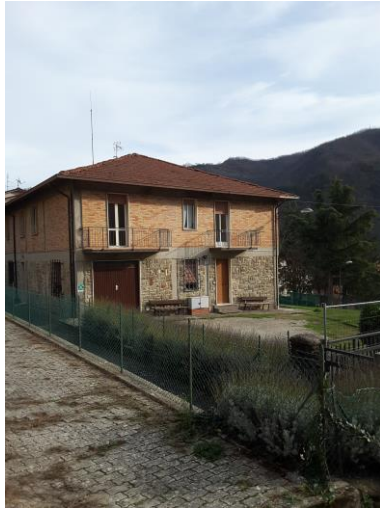
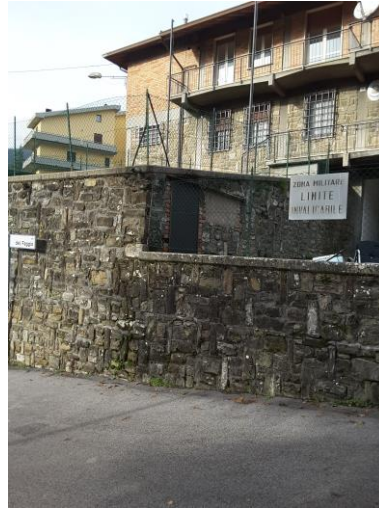
L'immobile che è adibito e occupato dalla Stazione dei Carabinieri di Bagno di Romagna si eleva in parte per due piani fuori terra ed in parte su tre piani, oltre sottotetto.

La struttura portante del fabbricato è di tipo misto, copertura con travi varesi e tavelloni, canali di gronda e pluviali in lamiera, in parte danneggiati.

Le facciate esterne sono in parte rivestite in pietra/sasso al piano terra e primo sottoterra ed in parte in muratura faccia vista ai piani superiori.

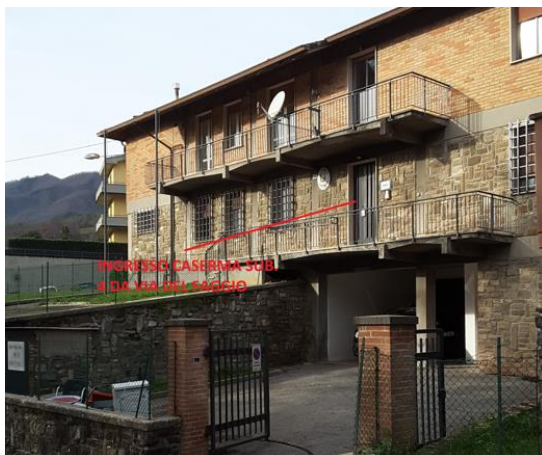
L'unità immobiliare dispone di tre accessi dalla strada: il primo è posto su via Dell'Orto per mezzo di un cancello pedonale che si apre su un corsello pedonale pavimentato in porfido opus incertum che conduce all'ingresso posto sul lato dell'immobile; il secondo è posto su via Del Faggio per mezzo della rampa di scale esterna (ripida) che si apre su un terrazzo servito da scala pavimentata in materiale antigelivo, in alcuni punti rovinata, che conduce all'ingresso principale (portineria, etc...); il terzo anch'esso su via Del Faggio è

costituito dall'accesso che permette l'ingresso all'interno della proprietà.

La porzione immobiliare si sviluppa per due piani fuori terra oltre sottotetto e un piano primo sottostrada.

Il piano primo sottostrada si compone di un portico di ingresso di circa mq. 21,80; un locale centrale termica di circa mq.5,20, un vano autorimessa per mezzi dei carabinieri di mq.27,50 circa, entrambi con accesso dal portico. Sempre dal portico è possibile accedere ad un vano ingresso/vano scale all'interno del quale è posta la scala di collegamento fra i vari piani dell'unità immobiliare. Dal medesimo vano è possibile accedere ad un locale cantina di mq. 8,80 circa che si apre su un secondo locale cantina di mq. 13,20 circa.

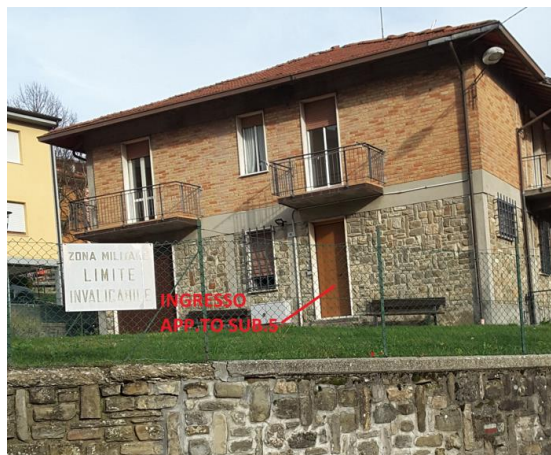
Subalterno 5

Trattasi di un appartamento posto al piano primo del fabbricato, con accesso indipendente dall'area cortilizia (sub. 7) è posto su via Dell'Orto.

L'alloggio che si sviluppa esclusivamente al piano primo dello stabile, al piano terra ha un locale ingresso ove è posta la scala di accesso completamente pavimentata in marmo e dotata di corrimano e parapetto in ferro e un piccolo locale cantina di mq. 10,40 circa.

L'alloggio si compone di un locale ingresso/disimpegno delle scale di circa mq. 4,10, una cucina di circa mq. 10,20, un soggiorno pranzo di mq. 23,00; un ampio corridoio di mq. 16,00 circa; due camere da letto rispettivamente di mq. 17,60 circa e mq. 16,70 circa, oltre ad un bagno di mq. 5,20 circa. Il piano si compone anche di tre terrazzi, di cui uno accessibile dal soggiorno e cucina; uno da una camera da letto ed il terzo dal disimpegno di arrivo delle scale.

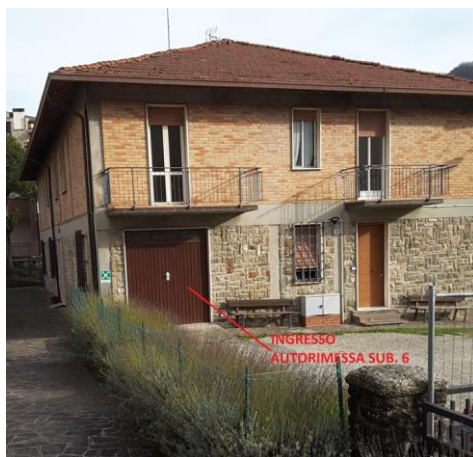
Subalterno 6

Trattasi di un vano autorimessa di mq. 15,00 circa posto al piano terra del fabbricato, comunicante con la cantina dell'appartamento sub. 5. Il locale autorimessa dispone di accesso carrabile dall'area cortilizia (sub. 7).

Il locale ha una conformazione planimetrica regolare; dispone di porta basculante in metallo verniciato, ed ha una pavimentazione in graniglia. L'autorimessa dispone anche di finestra per l'illuminazione e l'aereazione naturale tamponata da infisso in metallo e vetro semplice corredato da tapparella e inferriata.

All'interno del vano alla data del sopralluogo sono stati accertati estese zone con distacchi della tinteggiatura dovute all'umidità. Il vano non dispone di impianto di riscaldamento ma di solo impianto elettrico.

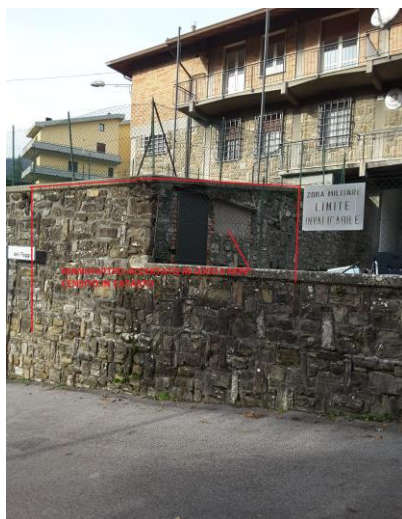
All'interno dell'area cortilizia in occasione del sopralluogo è stato accertato un piccolo manufatto completamente interrato per tre lati non rappresentato e censito catastalmente avente un'altezza utile netta interna di mt. 2,05.

Detto manufatto ha una struttura in muratura, pareti a vista senza intonaco, porta in ferro e una finestra tamponata dall'esterno. Internamente ha una pavimentazione in cemento.

Per tale locale ripostiglio interrato per tre lati con un solo lato scoperto (verso la corte) non si è in grado di dichiarare se sia autorizzato comunalmente o se privo di titolo edilizio poichè l'Ufficio Edilizia Privata del Comune di Bagno di Romagna non ha fornito alcun elaborato grafico.
