**TRIBUNALE CIVILE DI FORLI'**

**Esecuzione immobiliare R.G. n.110/2023**

**RELAZIONE TECNICA ESTIMATIVA con ALLEGATI**

\*\*\*\*\* Negozio sito nel Comune di Cesena (FC), in via Boccaquattro n.28:

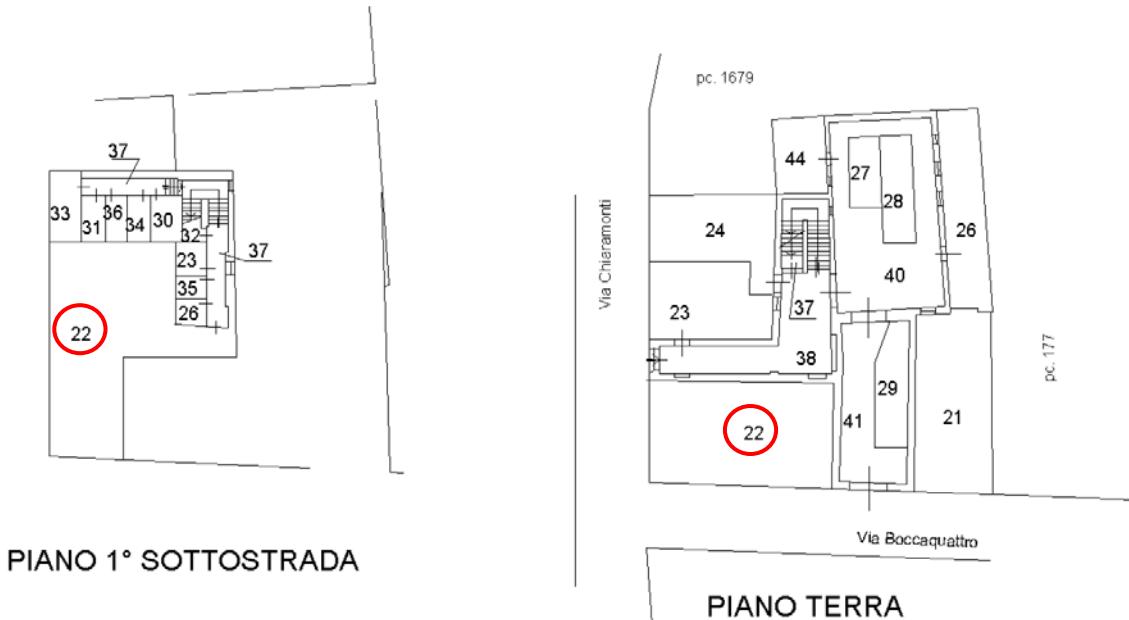
**stralcio dell'elaborato planimetrico - sviluppo non in scala**

L'unità immobiliare identificata con il **sub.22**, ha destinazione **negozi**.

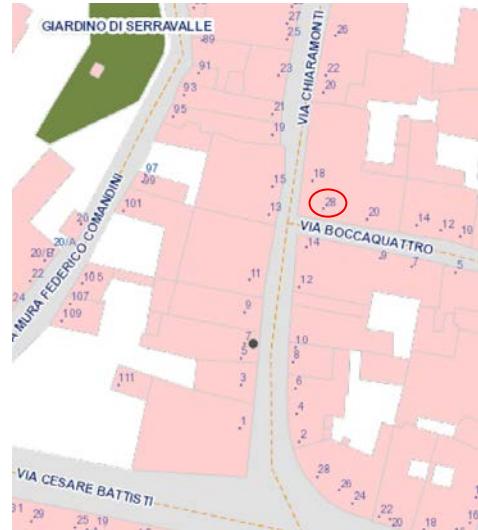
stralcio tavola SIT del Comune di Cesena con individuazione del civico

Accesso al fabbricato, ove è ubicata l'u.i. oggetto di procedura, da via Chiaramonti n.18

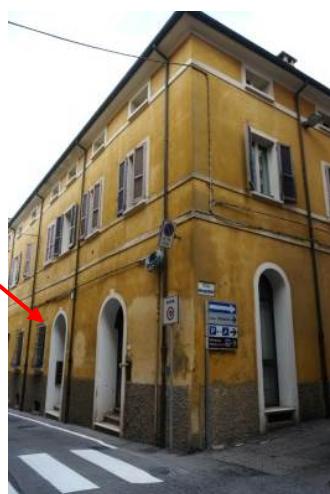
veduta del fabbricato, ove è ubicata l'u.i. oggetto di procedura, da via Chiaramonti angolo via Boccaquattro

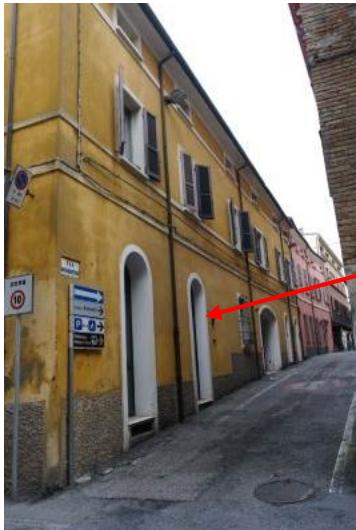
veduta del fabbricato, ove è ubicata l'u.i.  
oggetto di procedura, da via Boccaquattro  
angolo via Chiaramonti

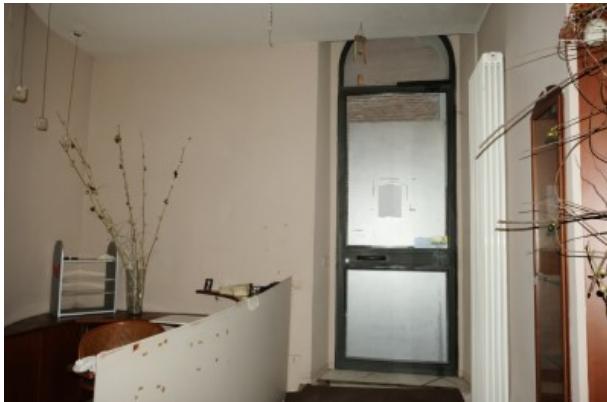
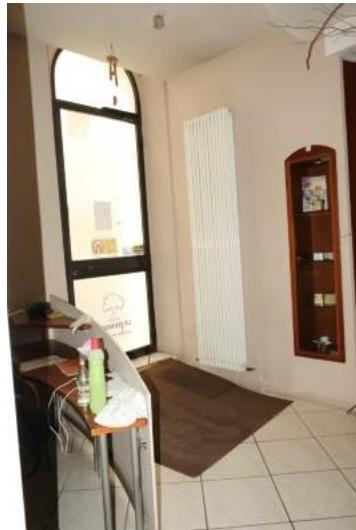
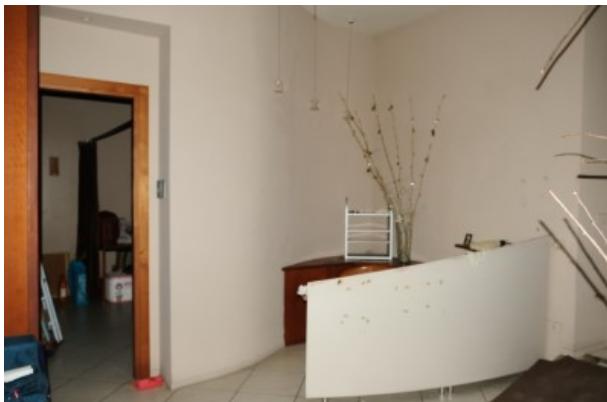
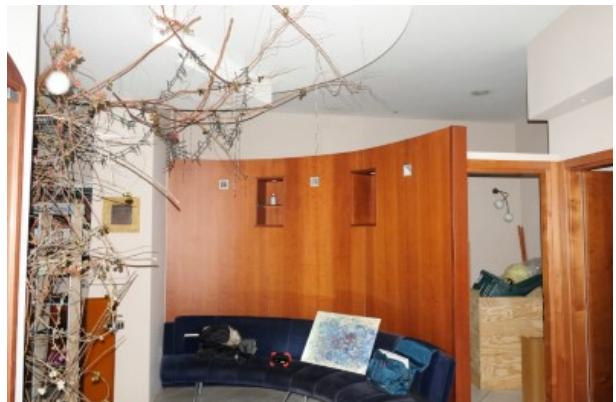
Accesso all'u.i. oggetto di  
procedura, da via Boccaquattro  
n.28

vedute dell'accesso all'u.i. oggetto di procedura  
e della zona adibita a reception

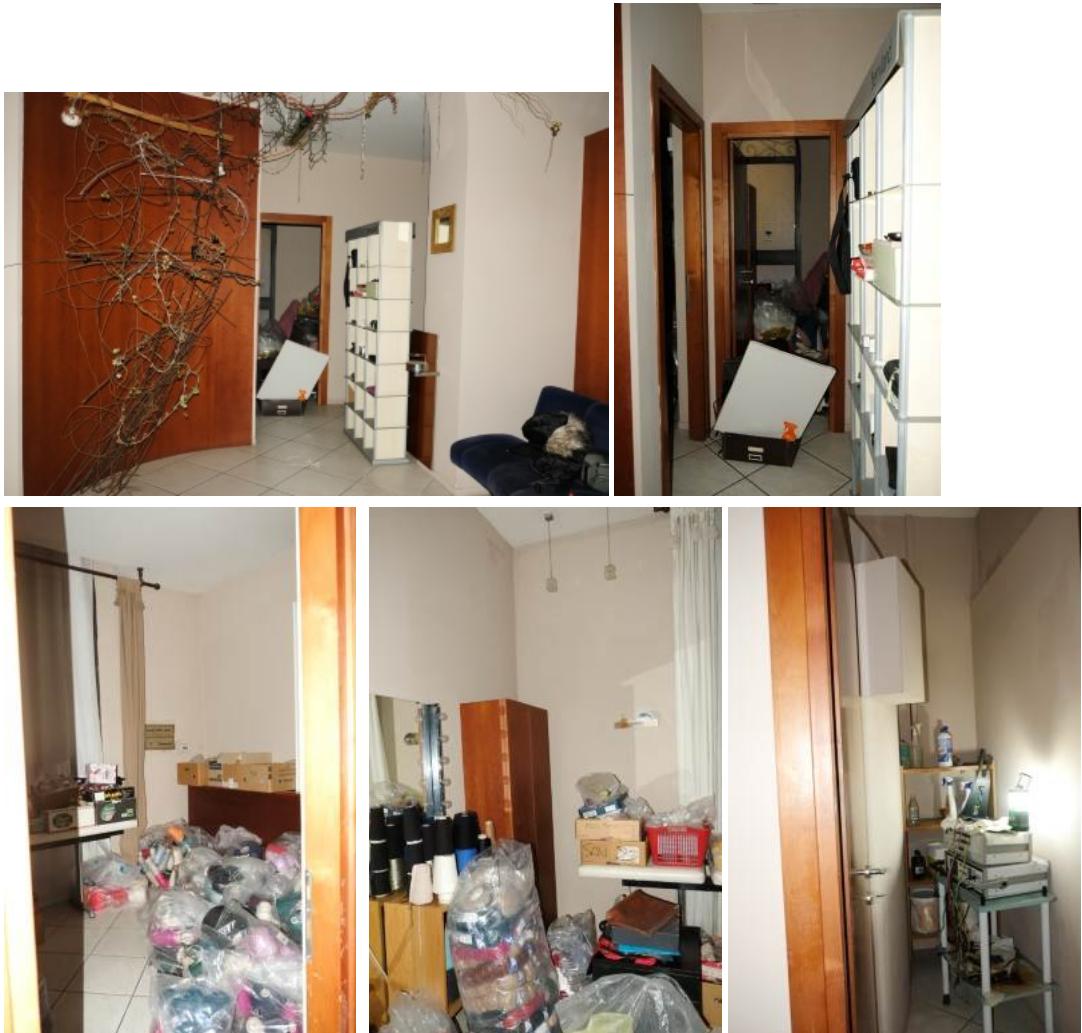
vedute interne dell'unità e delle varie ripartizioni in vani mediante la realizzazione di parteti in cartongesso e legno

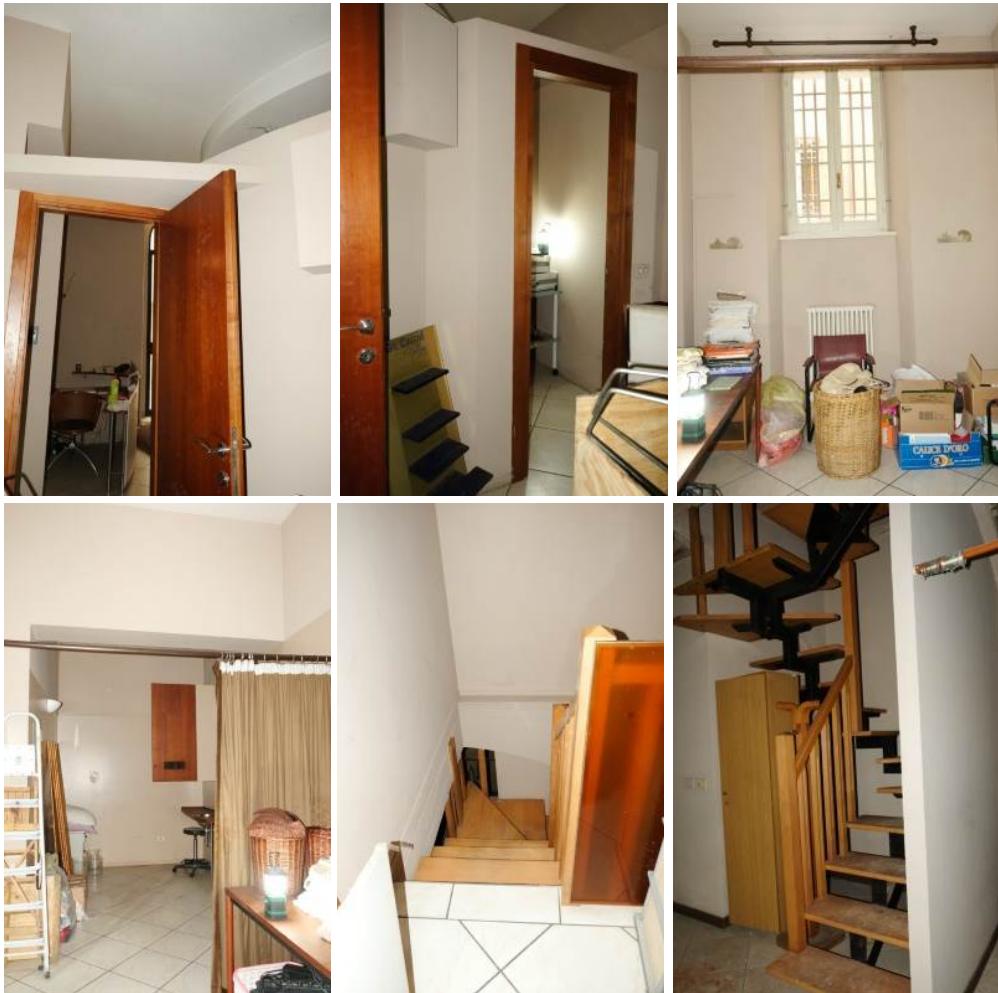
vedute interne dell'unità e delle varie ripartizioni in vani mediante la realizzazione di parteti in cartongesso e legno

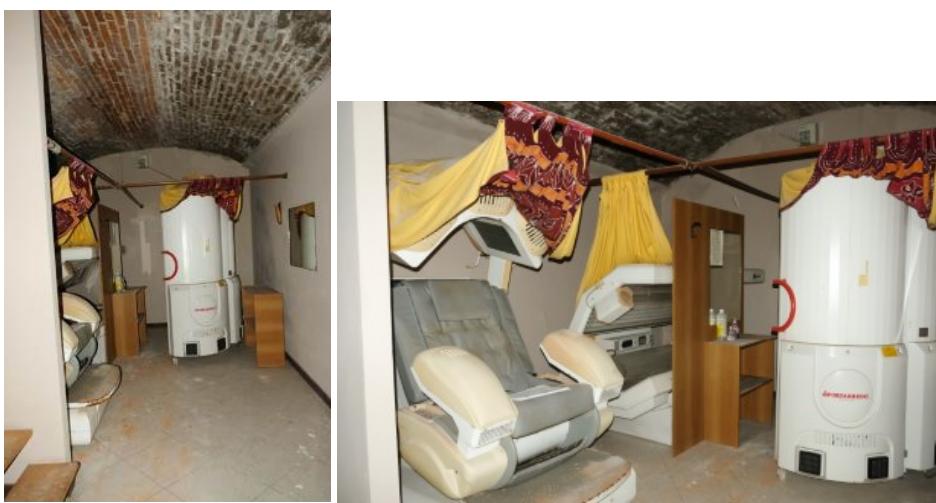
vedute interne dell'unità e delle varie ripartizioni in vani del piano primo sottostrada

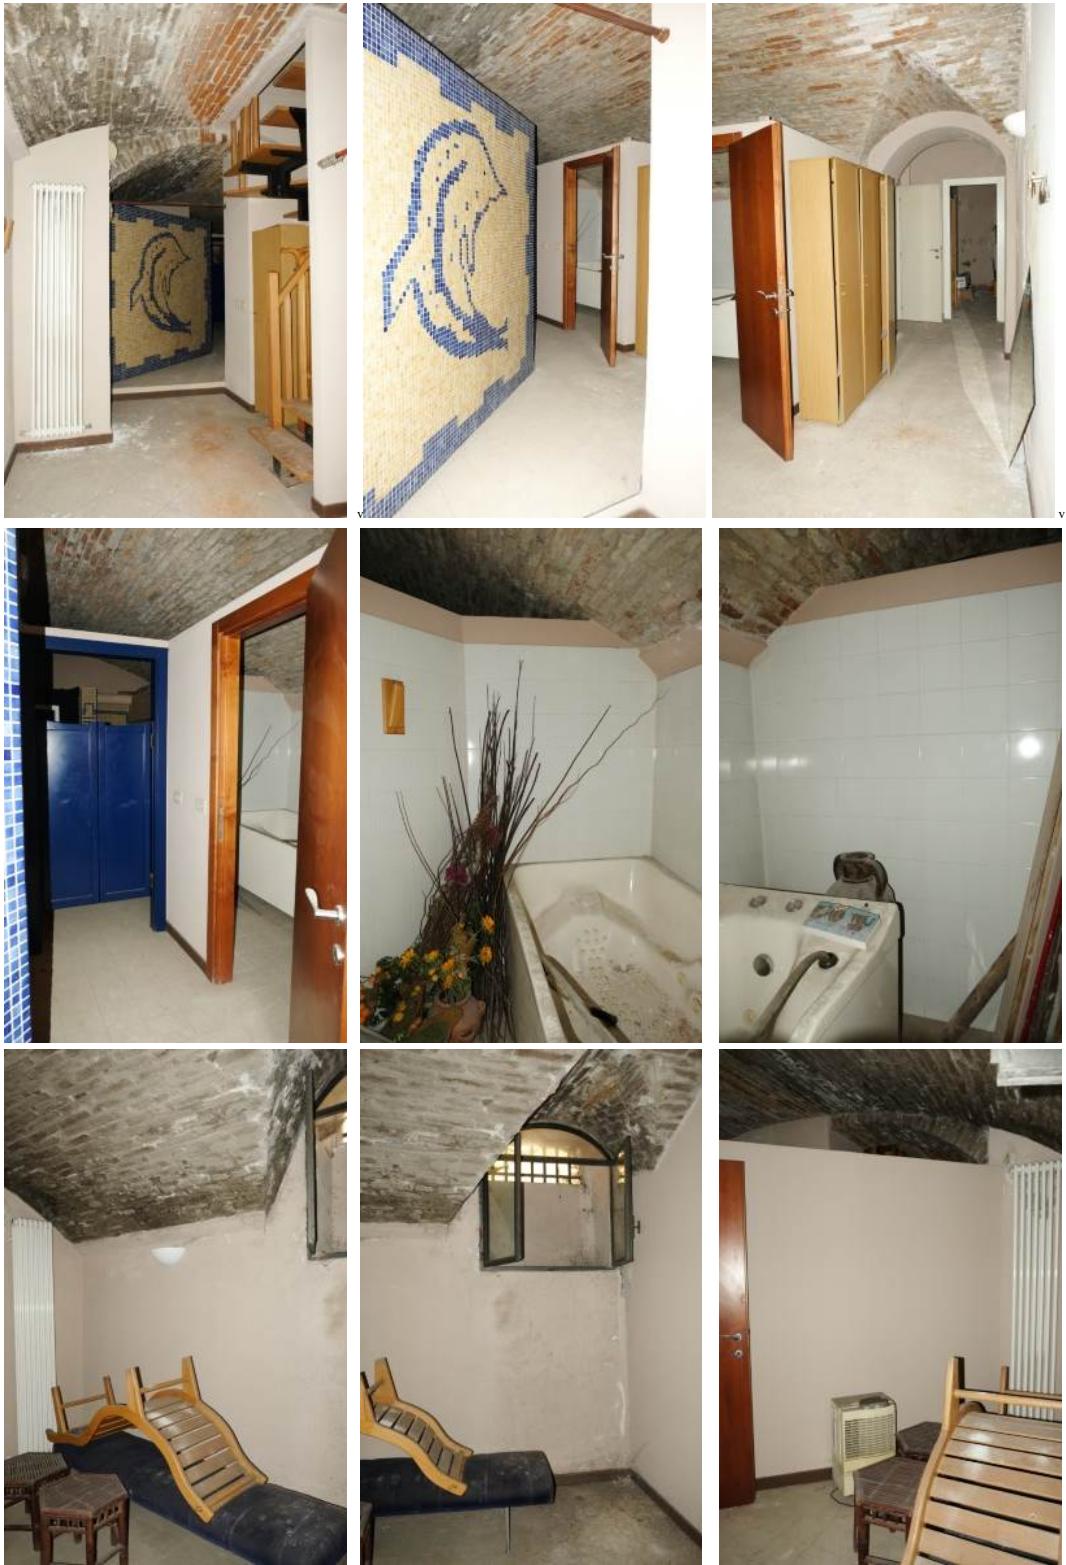
vedute interne dell'unità e delle varie ripartizioni in vani del piano primo sottostrada

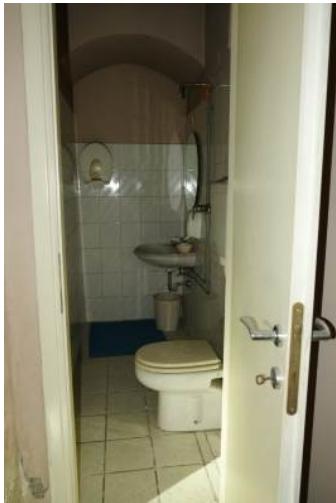
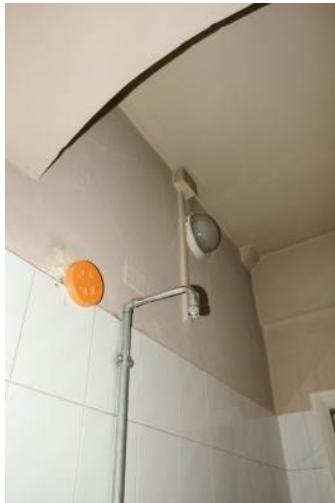
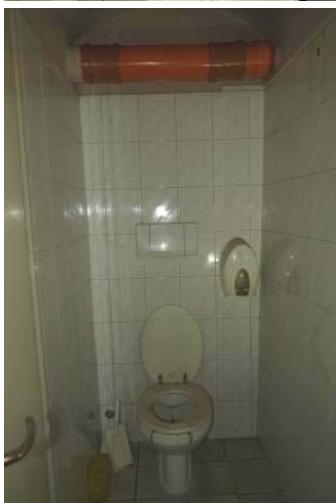
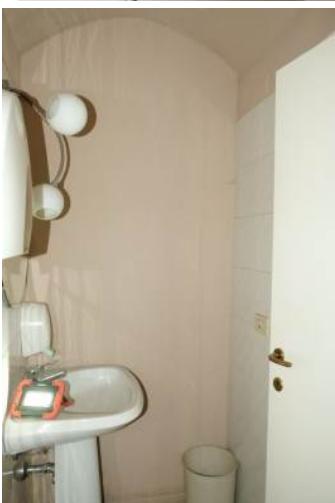
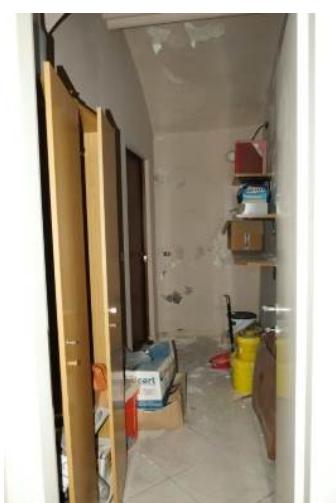
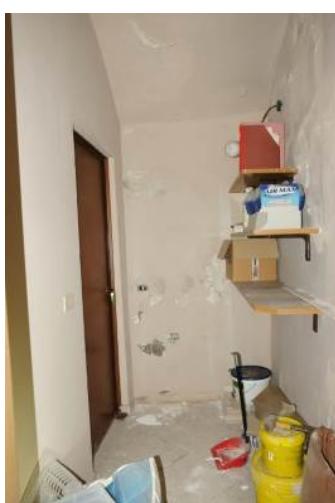
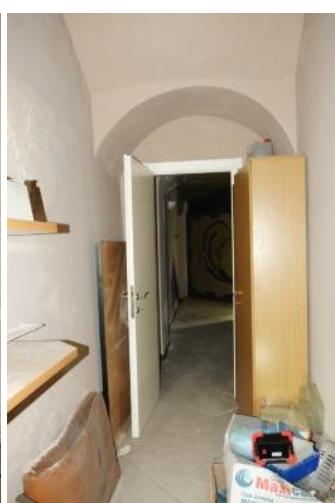
vedute dei bagni

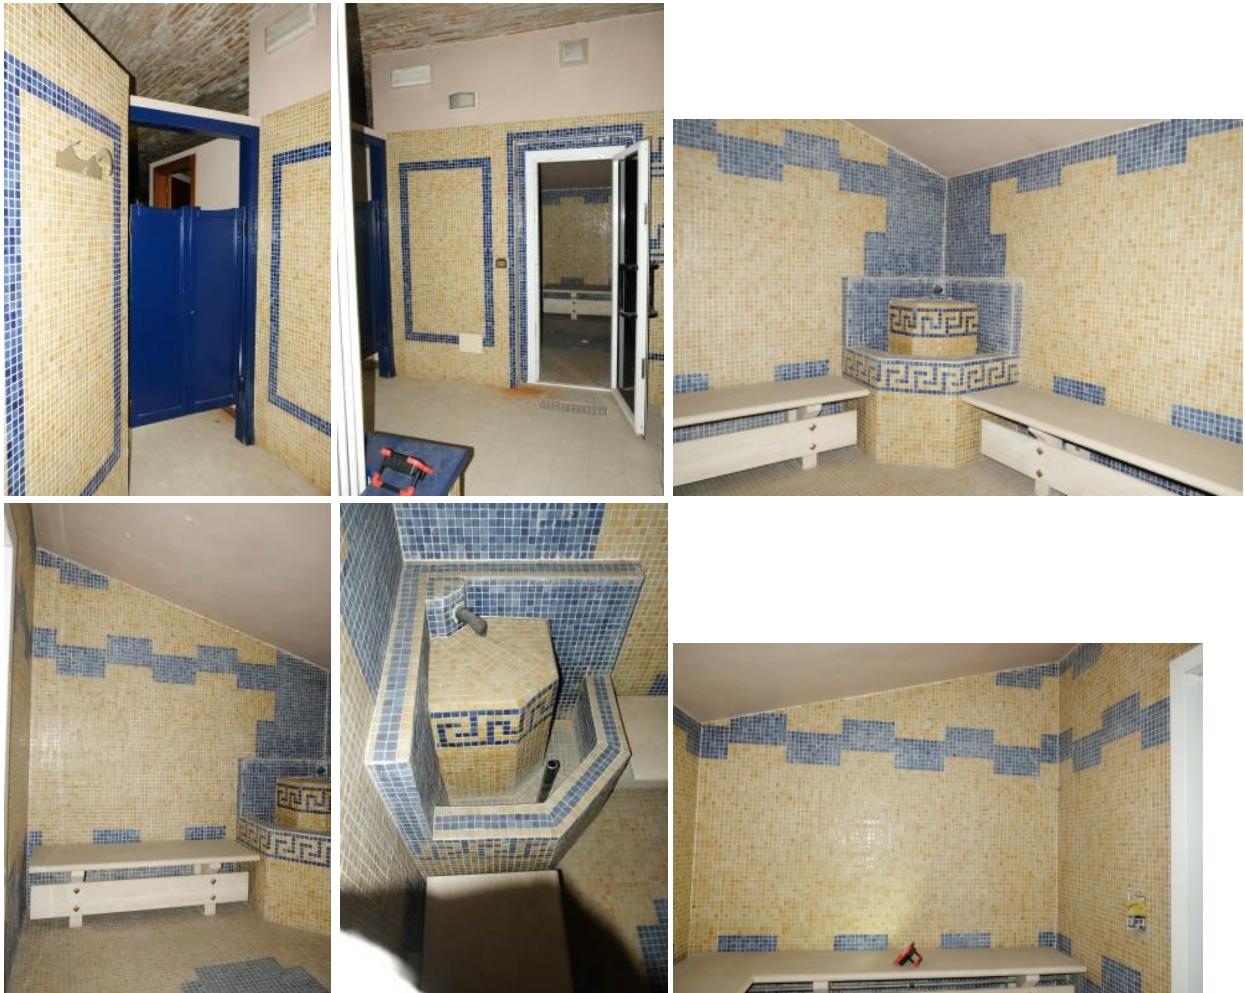
vedute della porzione di magazzino in cui è stato realizzato un ambiente ad uso bagno turco

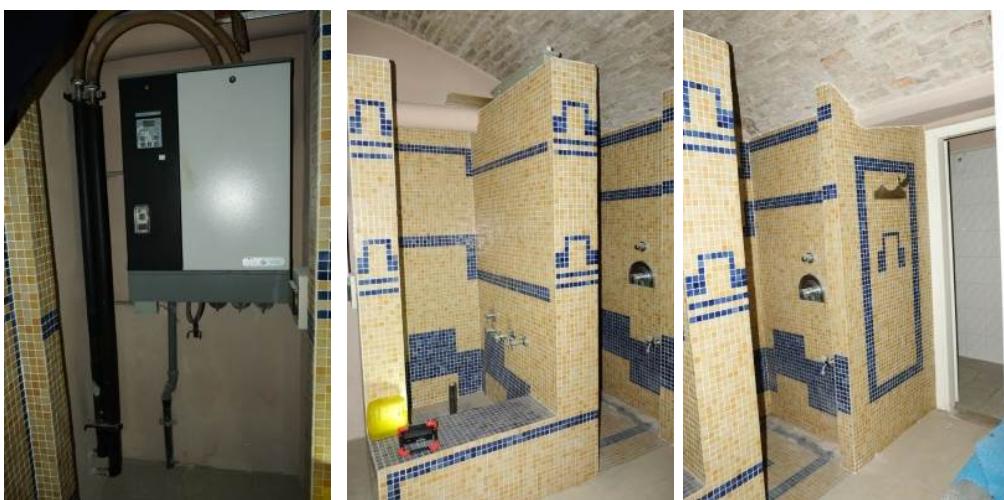
vedute zona docce

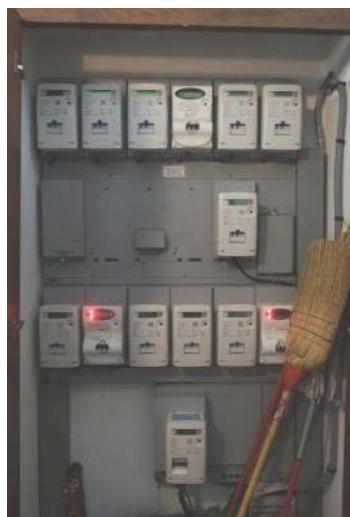
particolare della nicchia dei contatori dell'energia elettrica, ub-  
della porta di ingresso al fabbricato dal civico 18 di via Chiaram-  
sub.38 dell'e.p.
