RGE230/2023 - ELABORATO PERITALE - ALLEGATO 07 RILIEVO FOTOGRAFICO

Arch. Fabio Armida - Ordine degli Architetti di Roma e Provincia n°16619

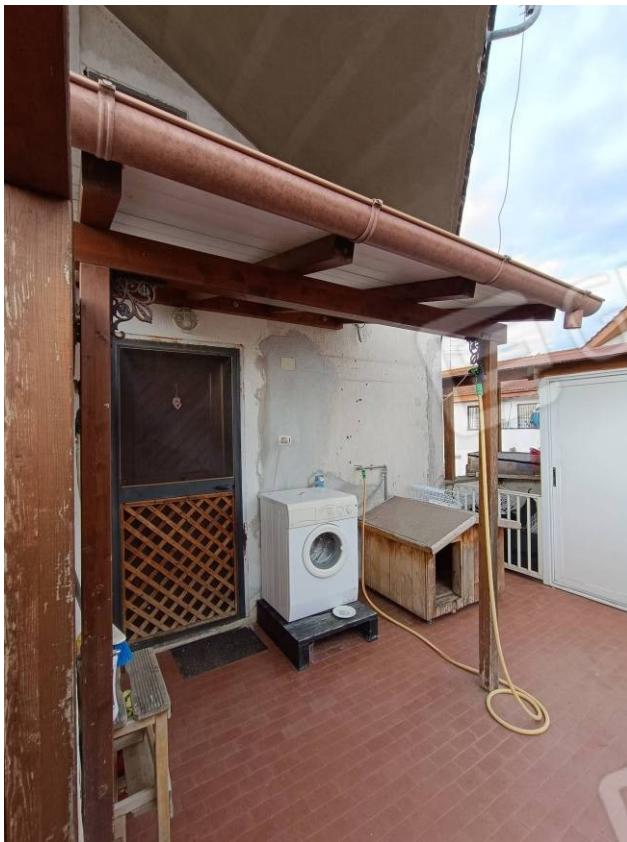
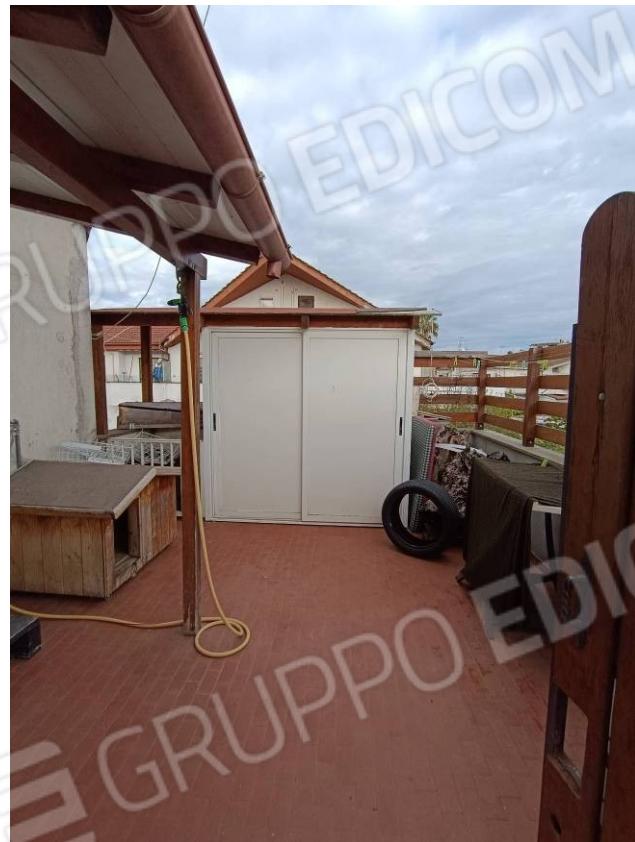
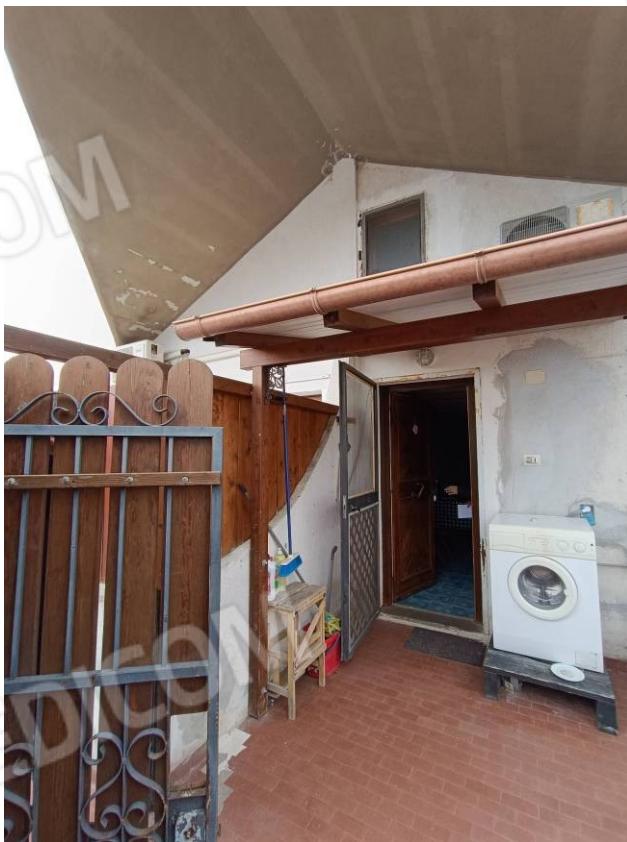
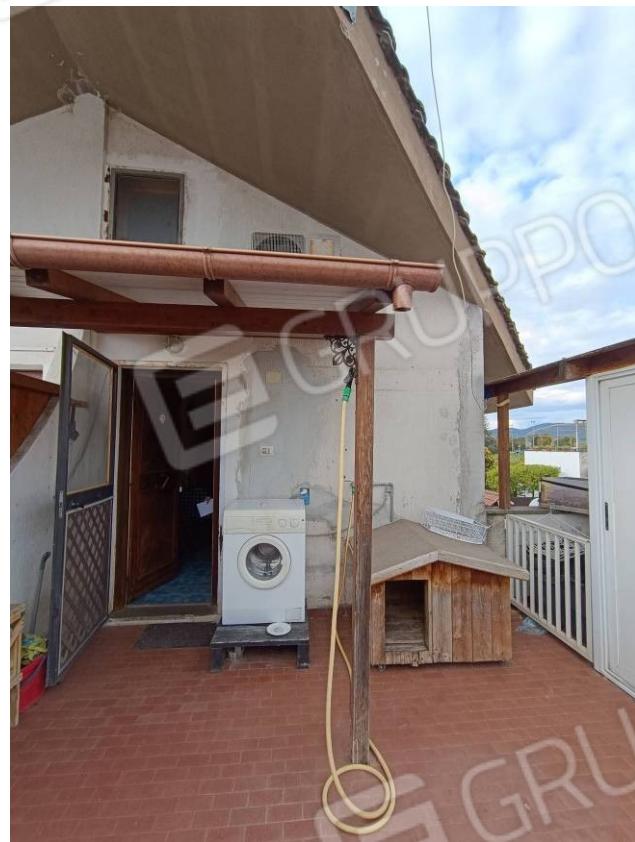
Figg. 12-15 Terrazza pertinenziale esclusiva dell'unità immobiliare in esame: sono presenti n. 2 tettoie di \approx 3,00mq/cad, di cui una occupata da armadiatura in alluminio impiegata quale ripostiglio; in alto si intravede la finestra che dà luce al soppalco interno. Tettoie, finestra e soppalco interno sono tutti realizzati senza previo titolo.

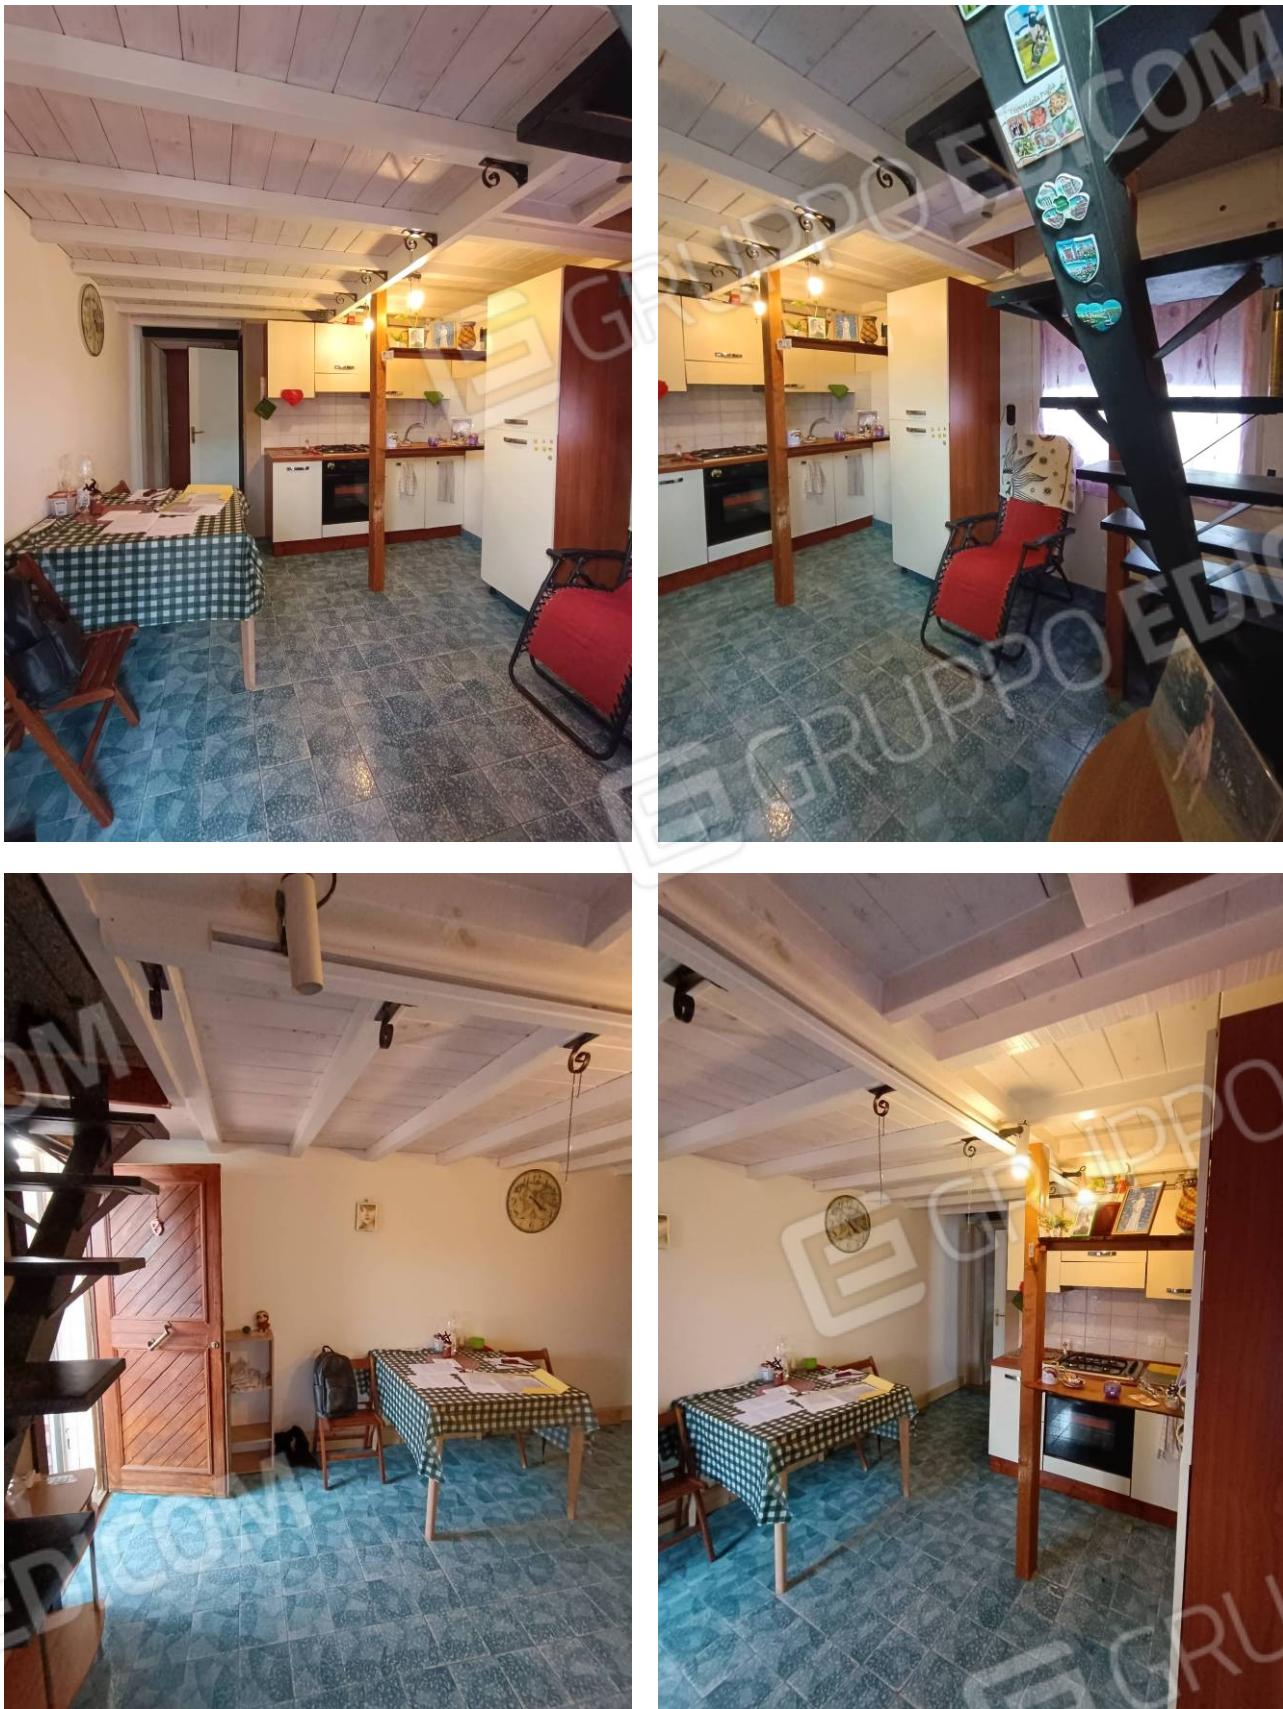
Figg. 16-19 Interno: l'ambiente principale soggiorno/pranzo/a.c., dove è presente scala in ferro prefabbricata di accesso al soppalco in legno realizzato senza previo titolo.

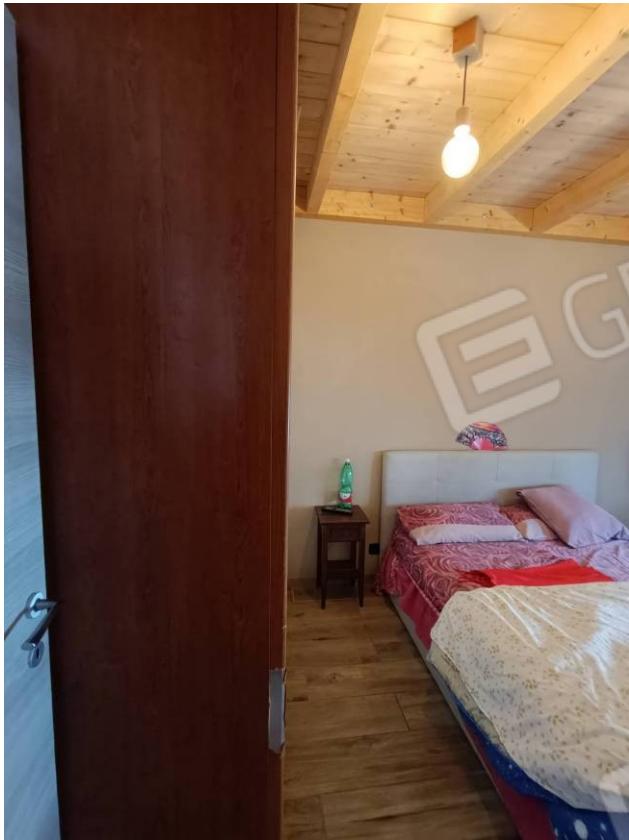
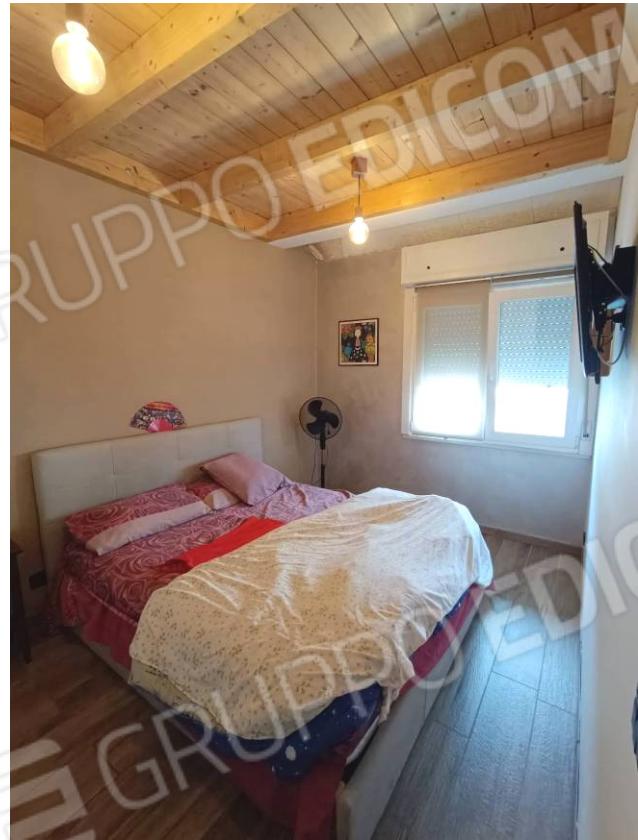
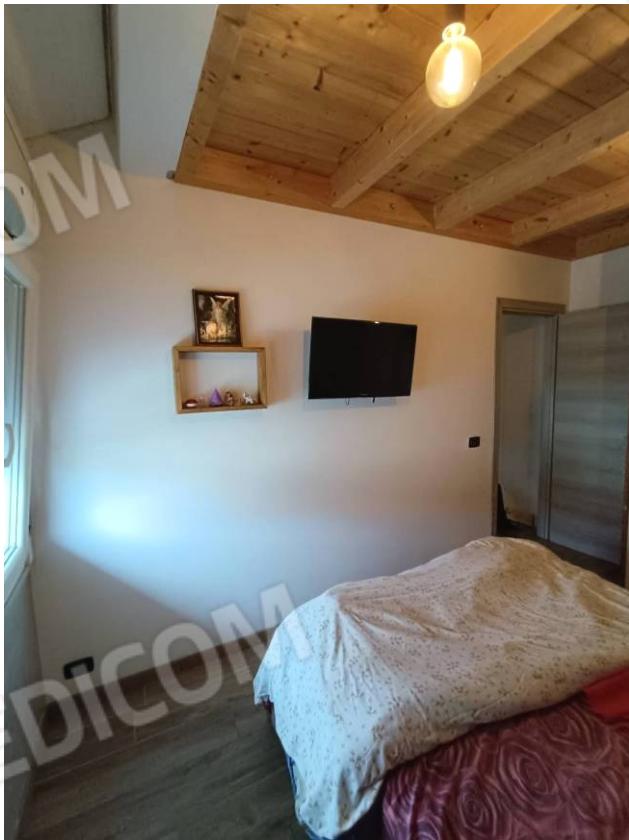
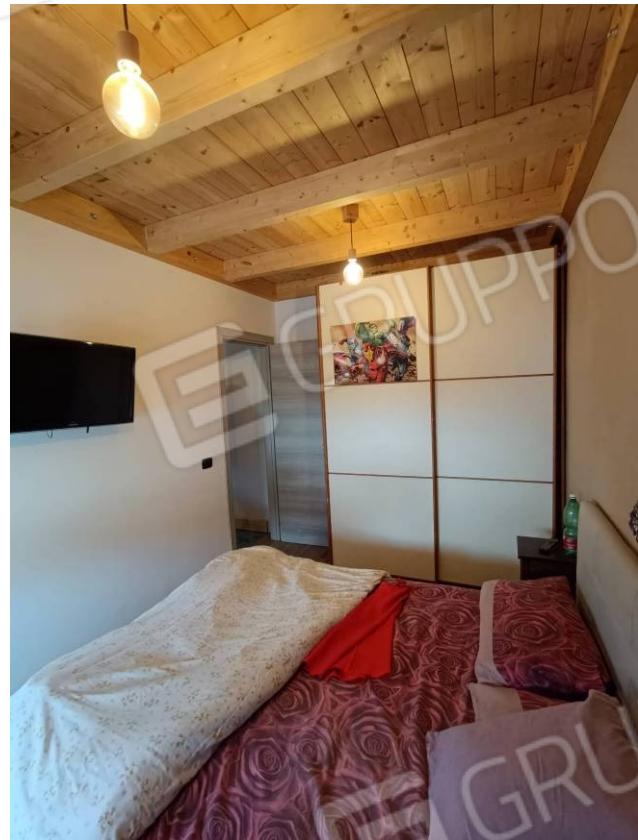
Figg. 24-27 Interno: camera da letto. La struttura in legno massello a soffitto, secondo quanto riferito dalla madre del debitore (attualmente all'estero) che utilizza l'abitazione, sarebbe un semplice controsoffitto per ridurre l'altezza interna.

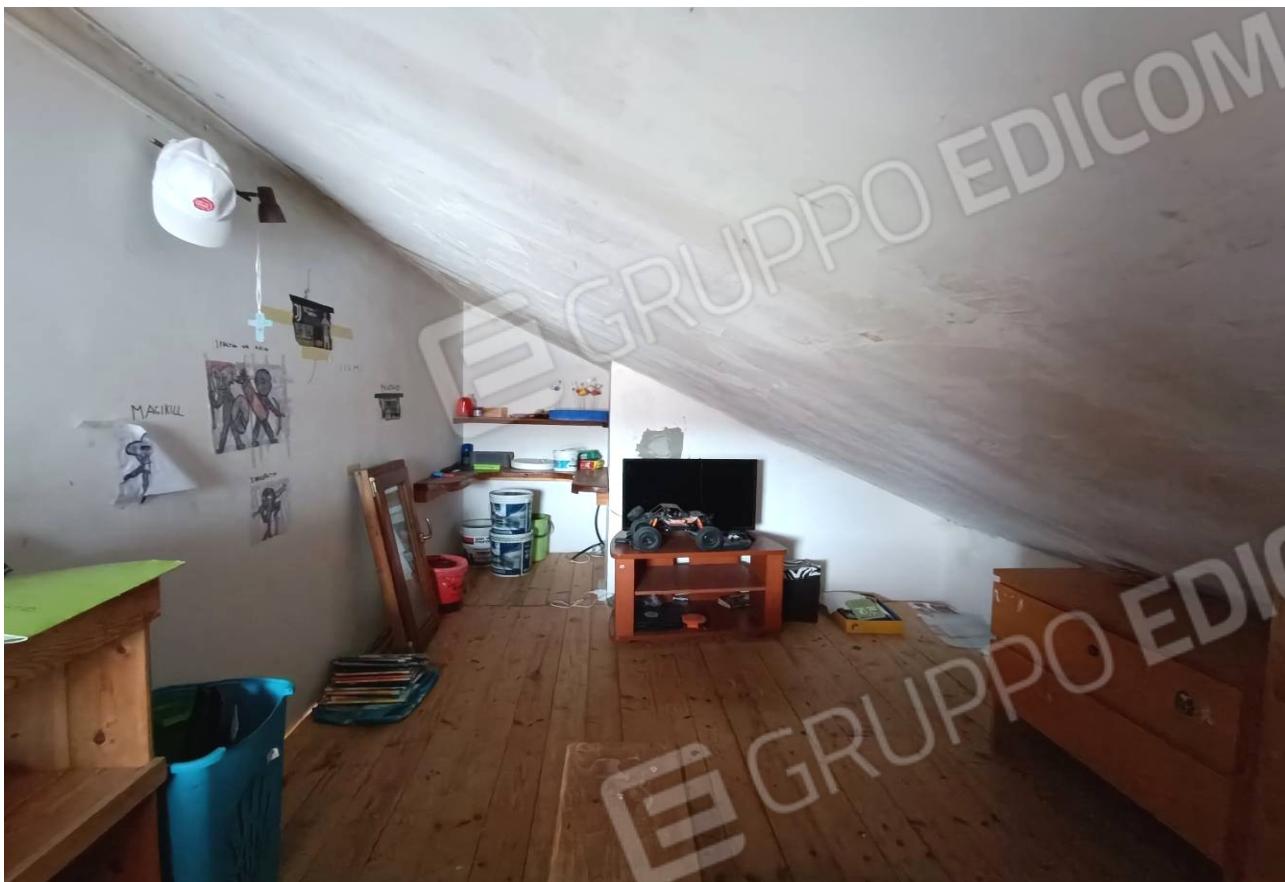
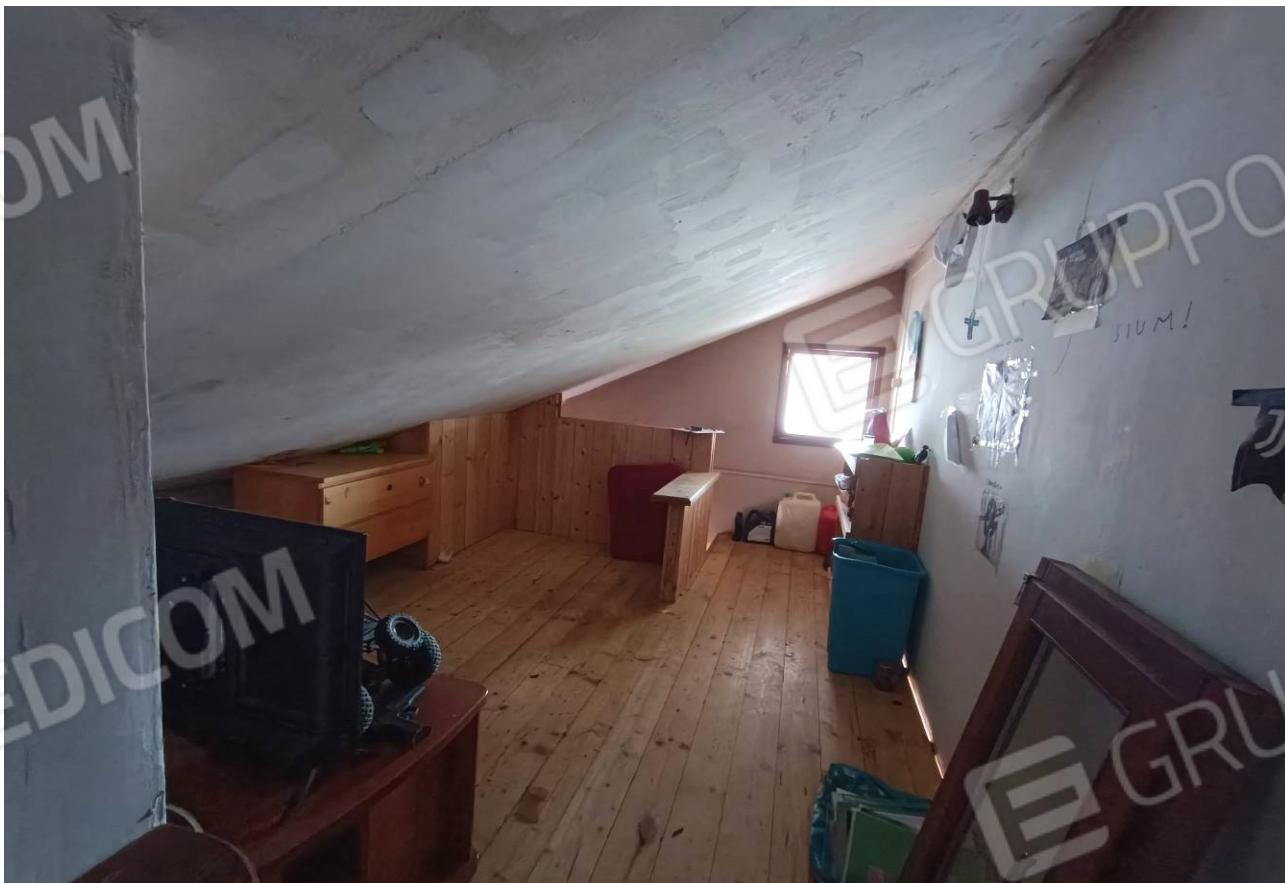
Figg. 36-37 Interno: Soppalco in legno non abitabile ($H_m \approx 1,40m$) realizzato senza previo titolo sulla superficie del soggiorno/pranzo/a.c.; da progetto originario infatti l'unità immobiliare presenta copertura inclinata a tutta altezza nei 3 vani (soggiorno/bagno/camera), dal che è stato realizzato il soppalco per sfruttare l'altezza in virtù di maggior superficie utile (benché appunto non abitabile); la struttura dovrà essere rimossa
