Tribunale di Rieti
PROCEDURA DI ESECUZIONE IMMOBILIARE

N° Gen. Rep. 58/2021

RAPPORTO DI VALUTAZIONE
Lotto 001

Bene: via Cecilia n. 31 - Capradosso - Petrella Salto (RI) - 02025-

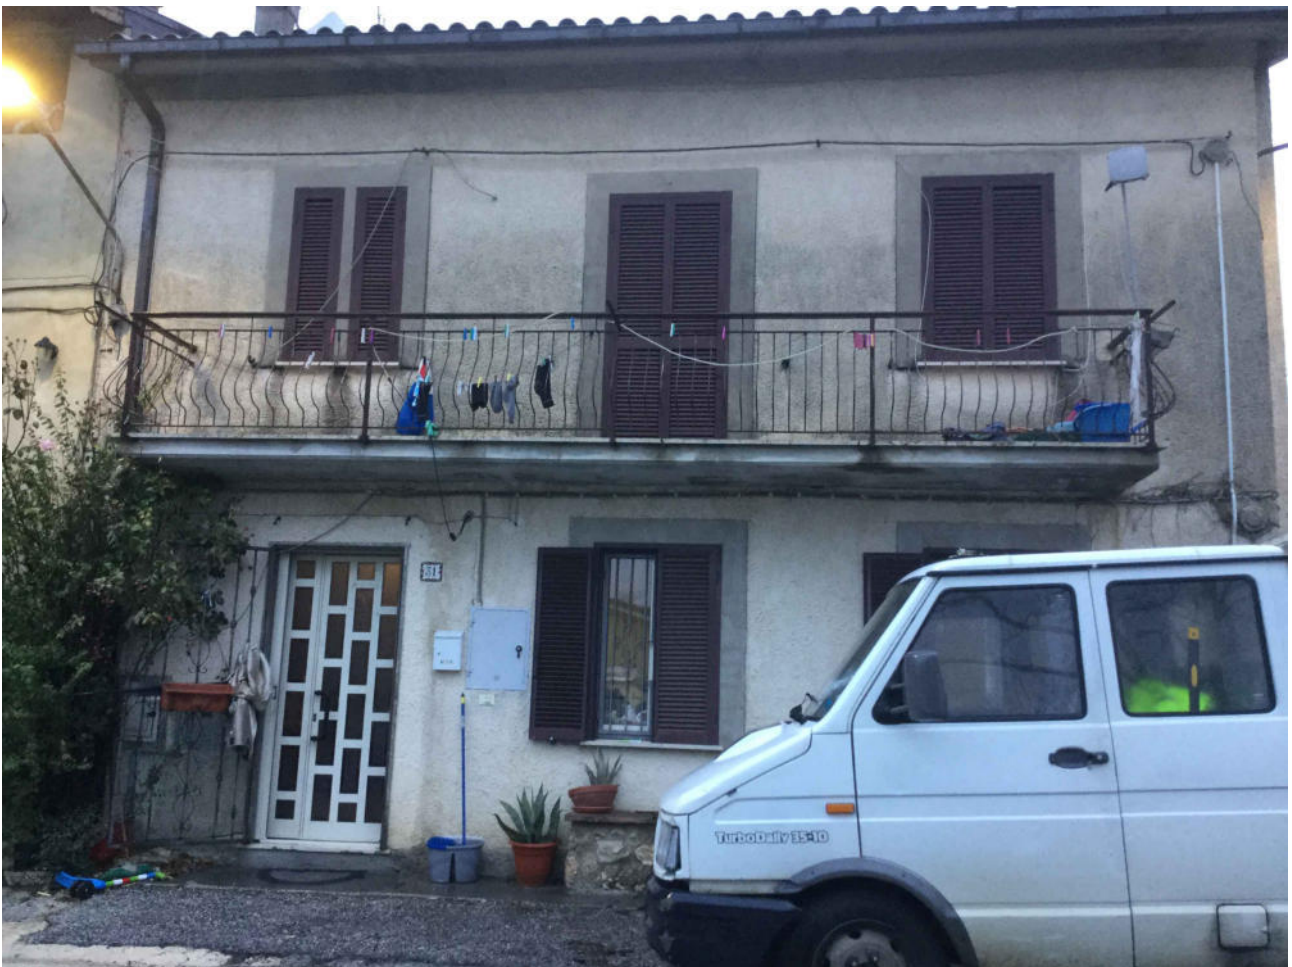
FOTO N. 1- Vista della facciata principale dell'immobile sito in Capradosso del Comune di Petrella Salto individuato al fg. 14 part. 221 Catg. A/3 classe 3 vani 7.

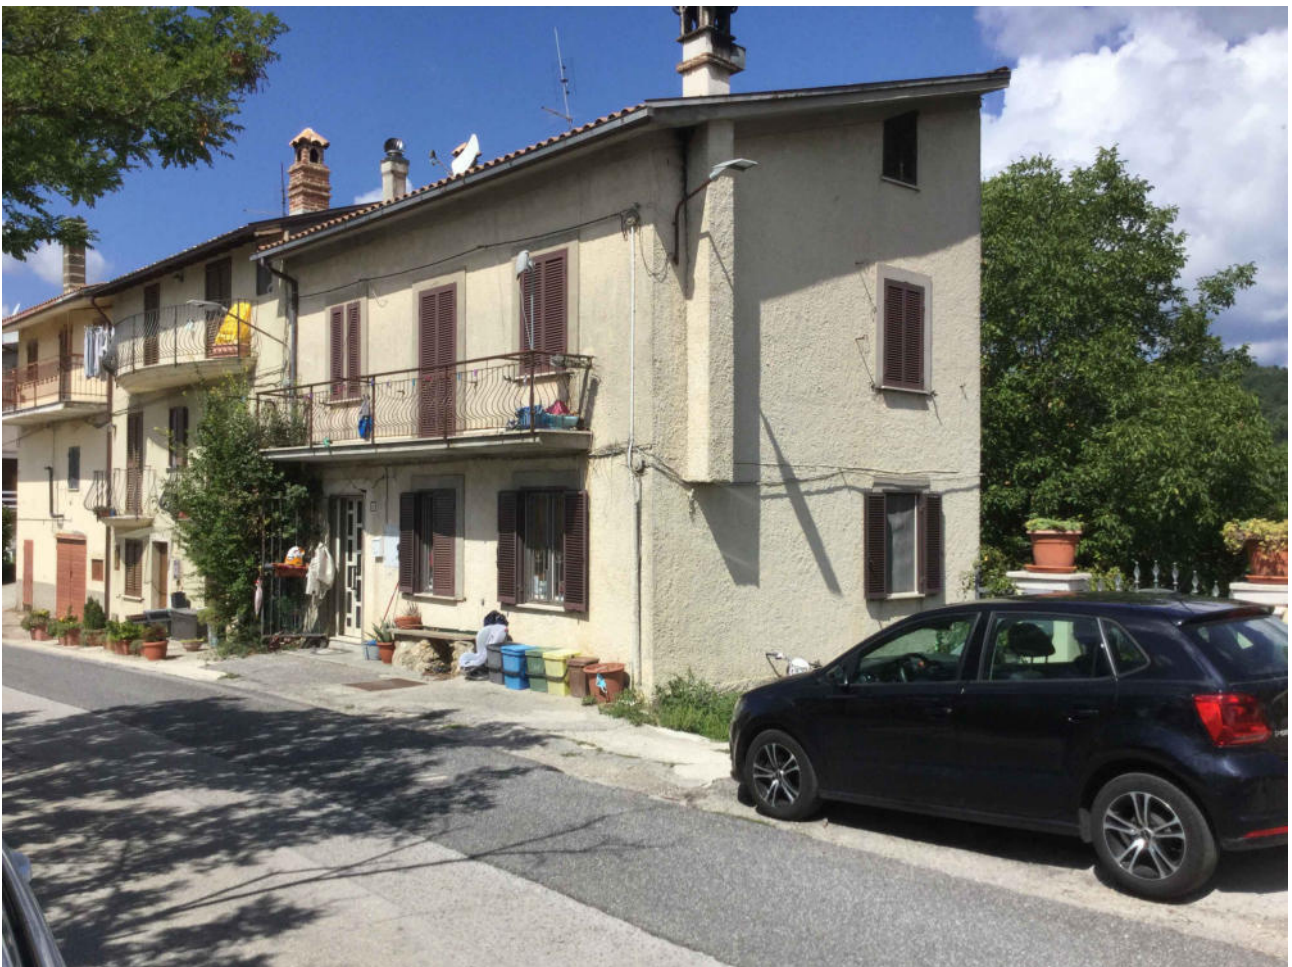
FOTO N. 2- Vista della facciata laterale dell'immobile sito in Capradosso del Comune di Petrella Salto individuato al fg. 14 part. 221 Catg. A/3 classe 3 vani 7.

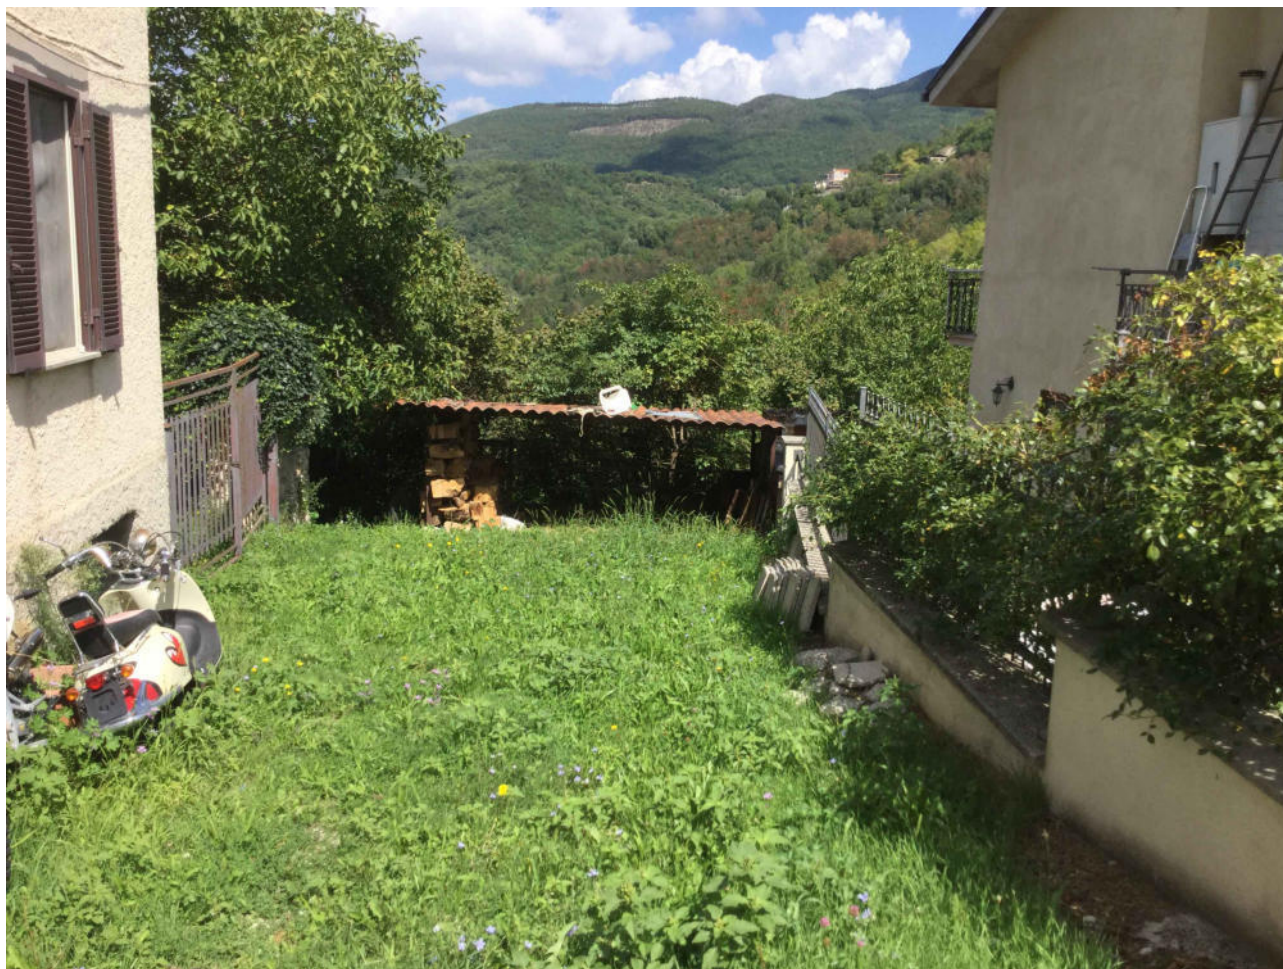
FOTO N. 3- Vista della corte laterale dalla quale si accede alla cantina sita al PS1 dell'immobile sito in Capradosso del Comune di Petrella Salto individuato al fg. 14 part. 221 Catg. A/3 classe 3 vani 7.

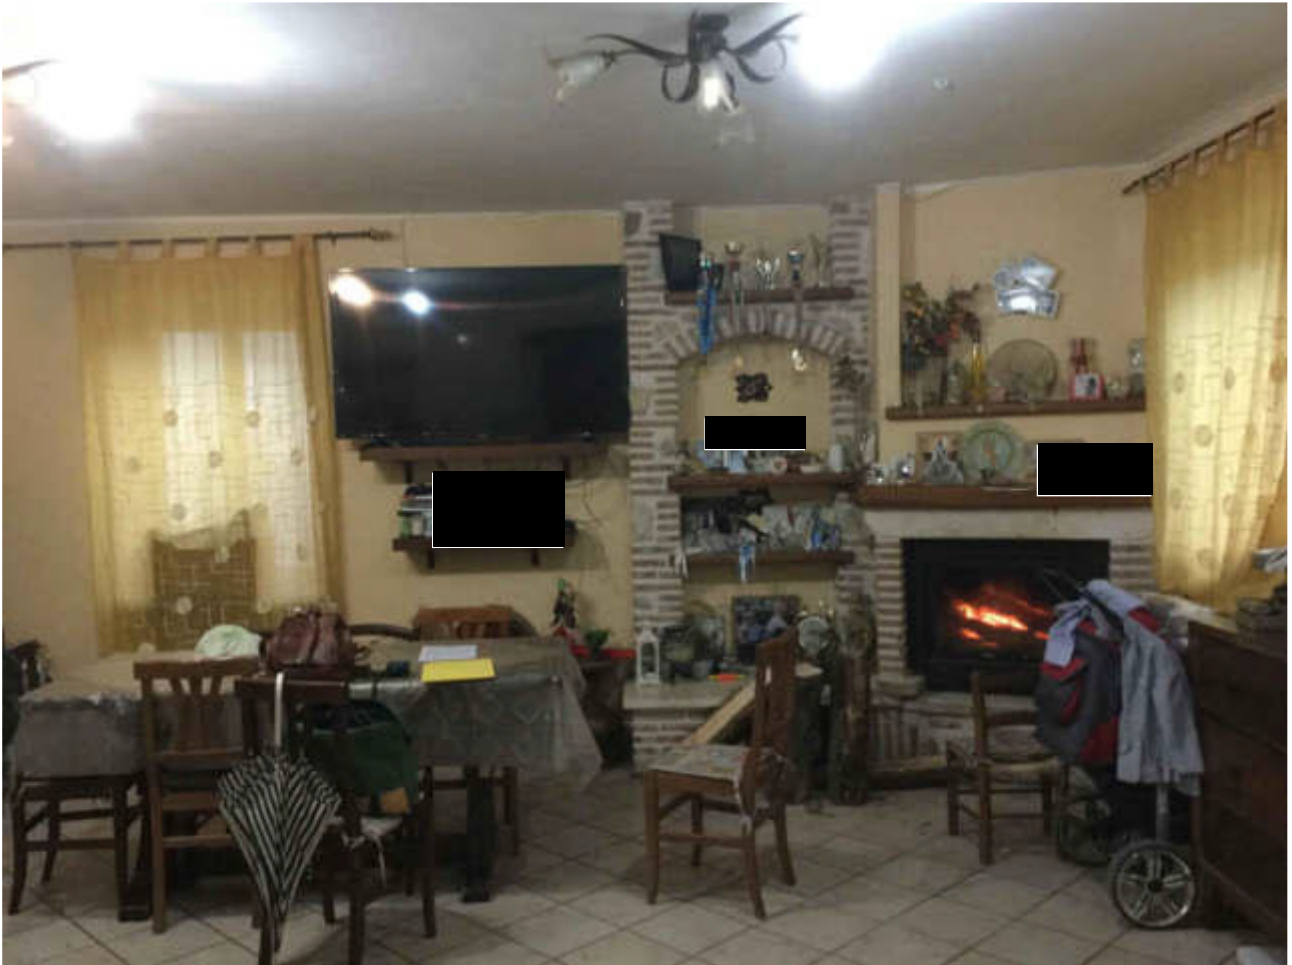
FOTO N. 5- Vista del soggiorno al PT dell'immobile sito in Capradosso del Comune di Petrella Salto individuato al fg. 14 part. 221 Catg. A/3 classe 3 vani 7.

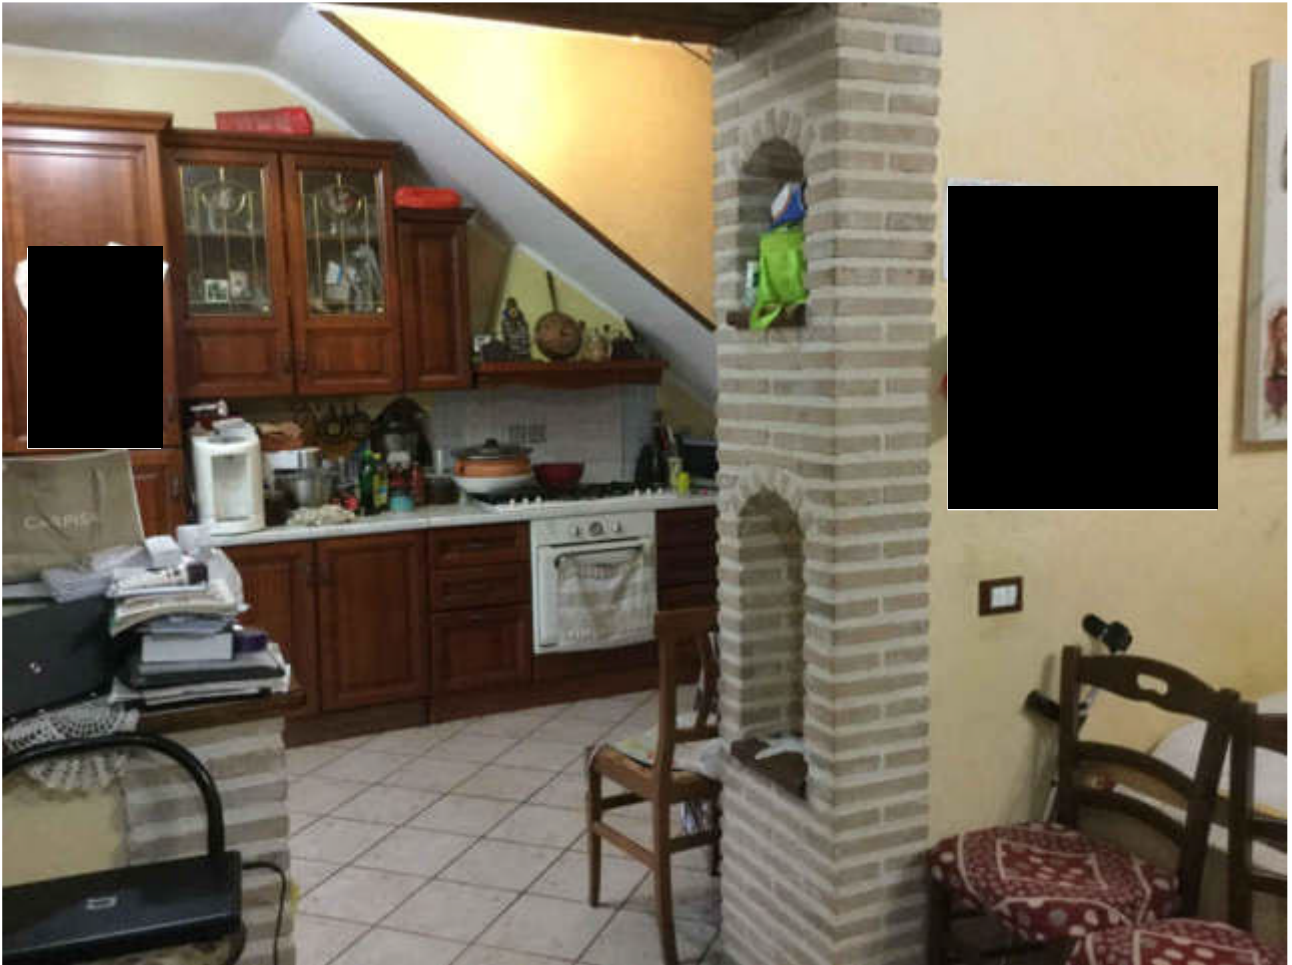
FOTO N. 6- Vista del soggiorno e della cucina al PT dell'immobile sito in Capradosso del Comune di Petrella Salto individuato al fg. 14 part. 221 Catg. A/3 classe 3 vani 7.

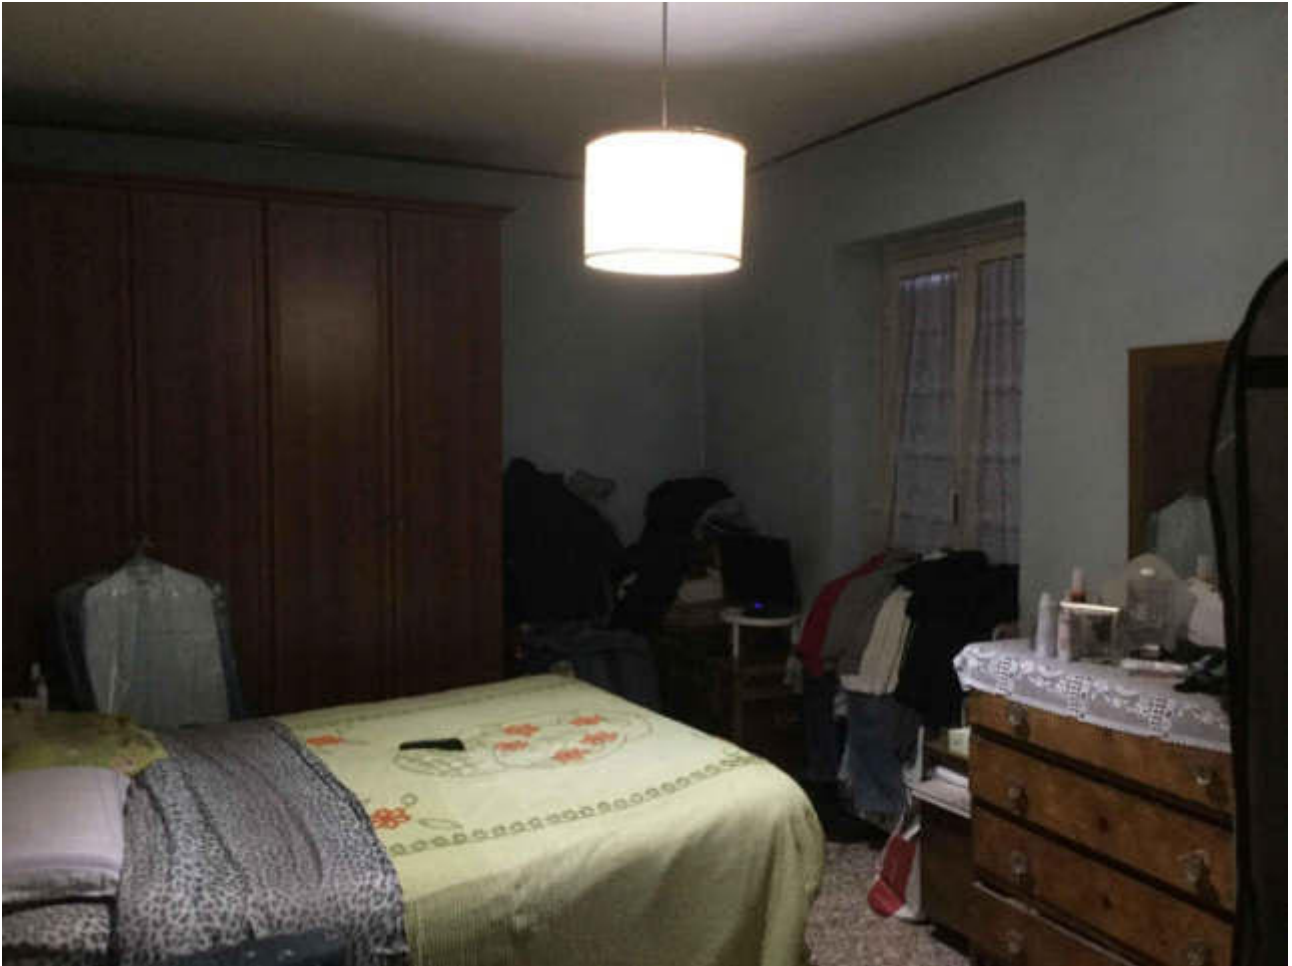
FOTO N. 7- Vista della camera da letto dell'immobile sito in Capradosso del Comune di Petrella Salto individuato al fg. 14 part. 221 Catg. A/3 classe 3 vani 7.

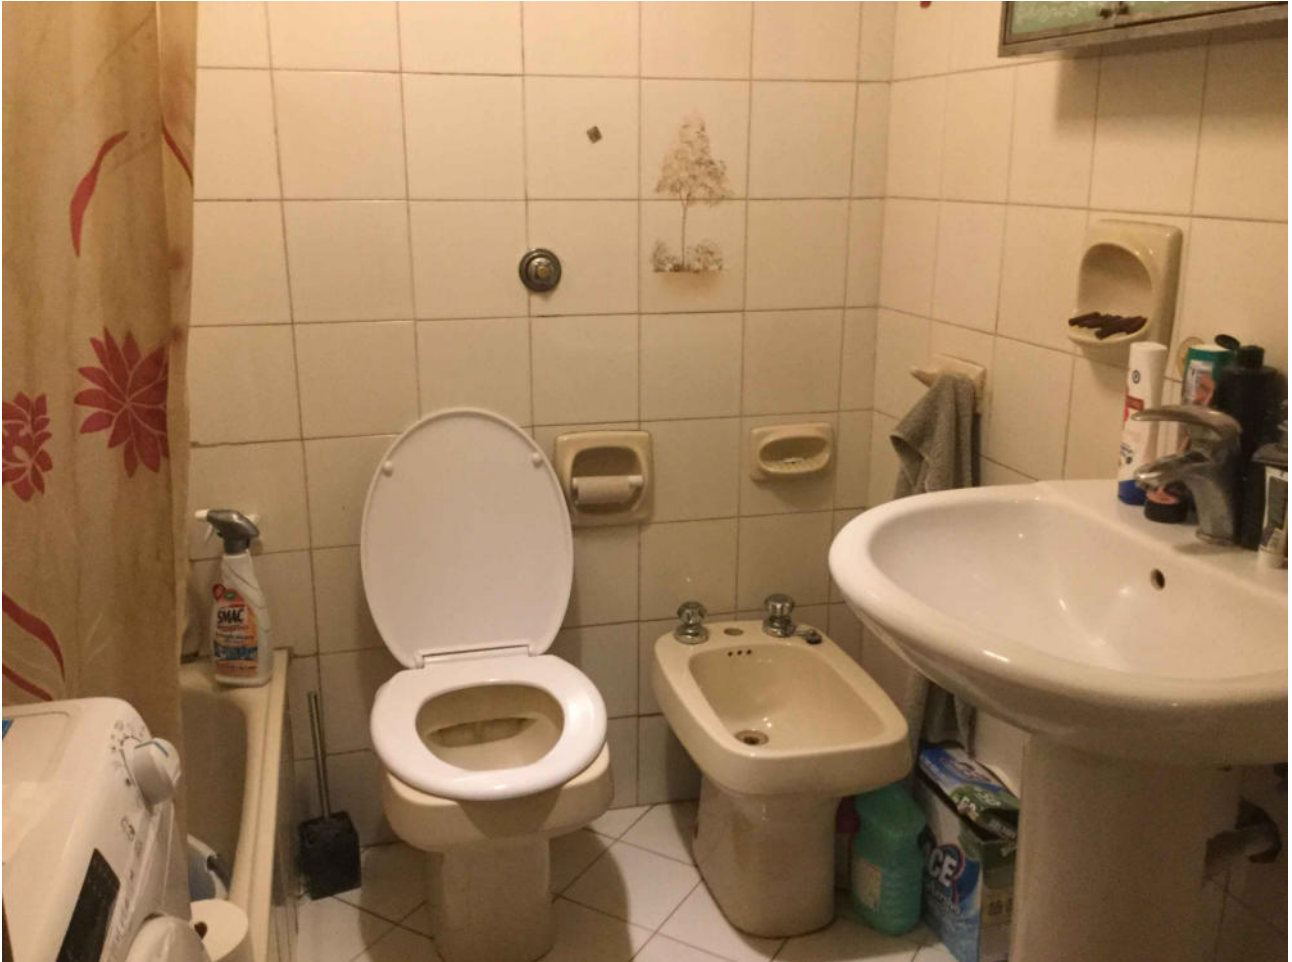
FOTO N. 8- Vista di uno dei due bagni al P1 dell'immobile sito in Capradosso del Comune di Petrella Salto individuato al fg. 14 part. 221 Catg. A/3 classe 3 vani 7.

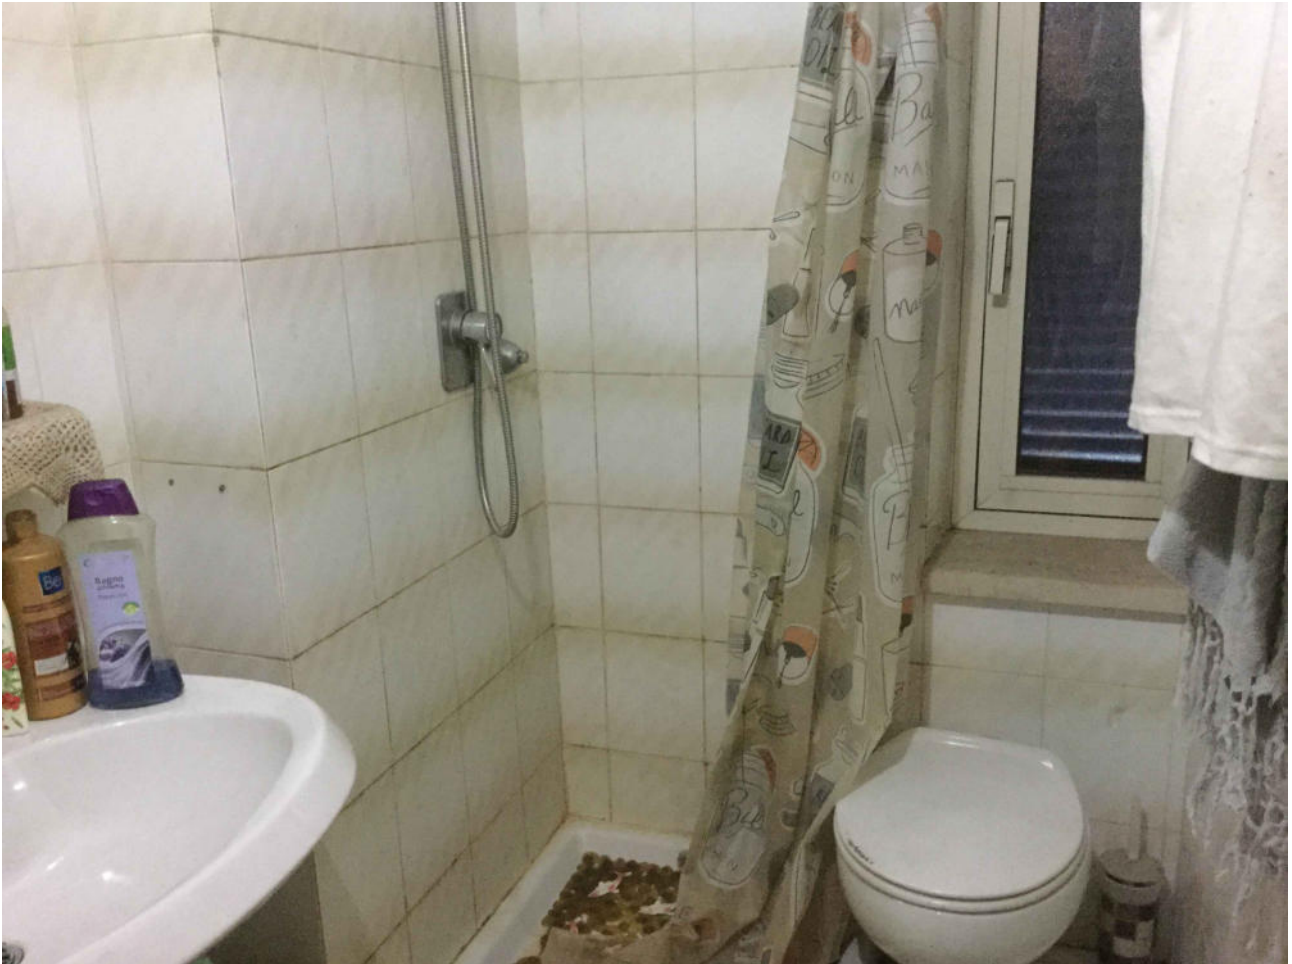
FOTO N. 9- Vista del secondo bagno al P1 dell'immobile sito in Capradosso del Comune di Petrella Salto individuato al fg. 14 part. 221 Catg. A/3 classe 3 vani 7.

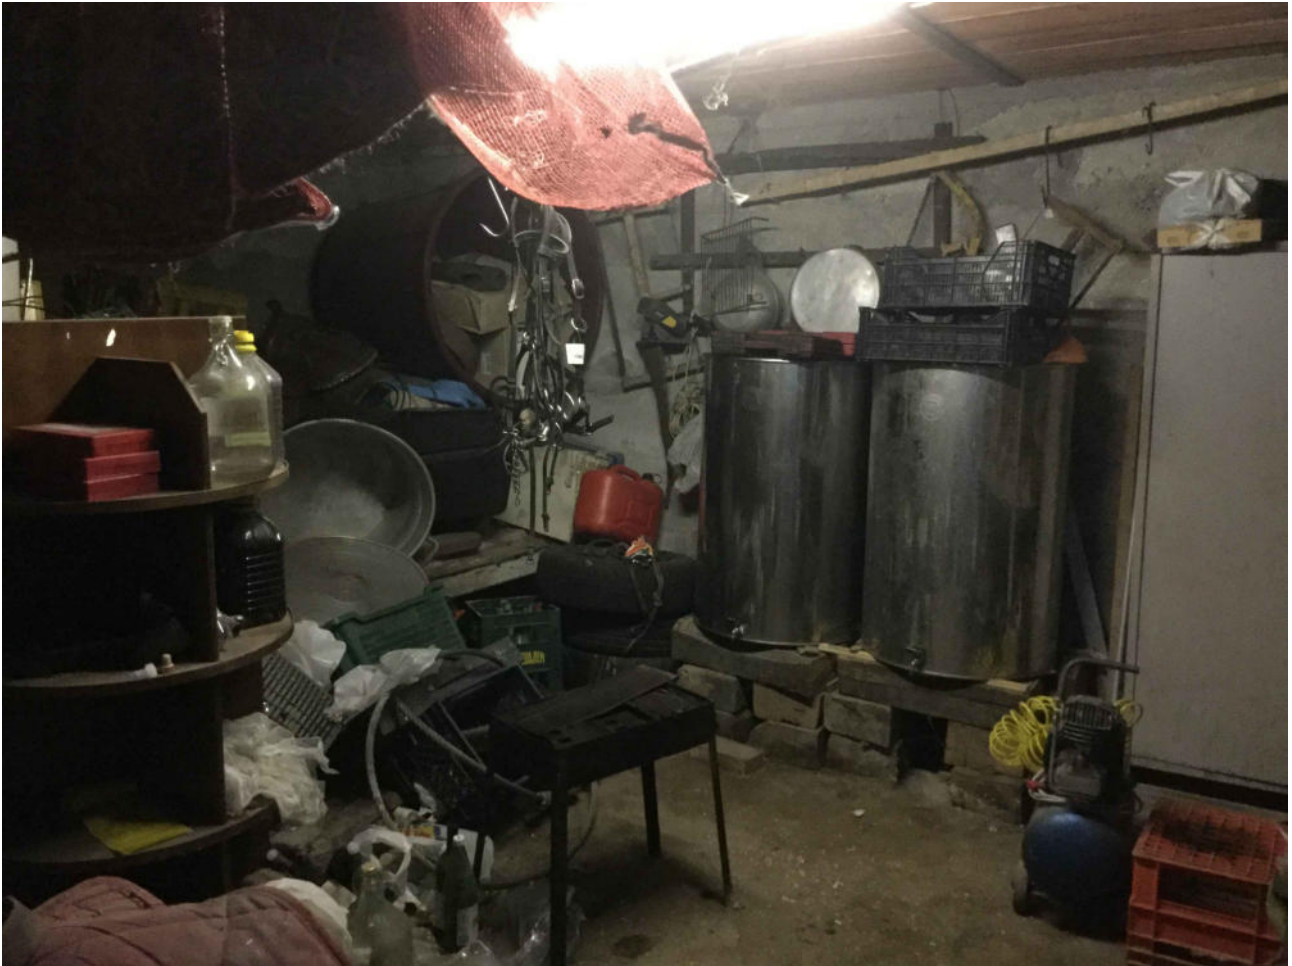
FOTO N. 10- Vista della cantina al PS1 dell'immobile sito in Capradosso del Comune di Petrella Salto individuato al fg. 14 part. 221 Catg. A/3 classe 3 vani 7.
