TRIBUNALE CIVILE DI ROMA

Procedura Esecutiva n. **1034/2020** del R.G.E.

Perizia dell'Esperto ex art. 568 c.p.c. Arch. Pandolfi Sandro

Appartamento per civile abitazione su due livelli – piano seminterrato e piano terreno – ubicato in Roma – via della Fotografia, 2 – Comparto Z2 / Edificio S3 della Lottizzazione "Tor Carbone" – scala "L" – interni 1 e 2 (l'unità immobiliare scaturisce dalla fusione di due unità abitative - interno 1 ed interno 2 – e da due locali cantina – n. 4 e n. 5 - inizialmente separate ed indipendenti).

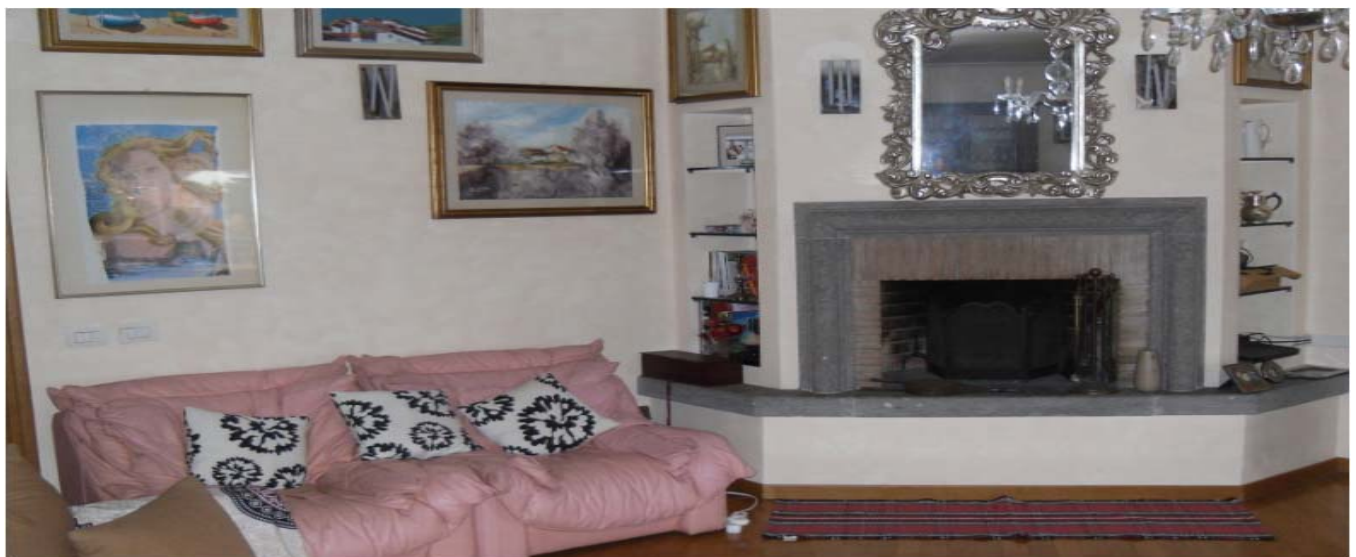
(SOGGIORNO/PRANZO – ZONA CAMINO)

- Piano terreno (rialzato): ingresso, ampio soggiorno/pranzo con camino (*attualmente non funzionante per problemi alla canna fumaria*), cucina, tinello/studio, camera con, internamente, bagno e guardaroba, due camere, due bagni (uno interno ad una camera), due ampi balconi collegati con il giardino sottostante, scala in muratura di collegamento al livello sottostante. *Da evidenziare come un terzo balcone sia stato "chiuso" ampliando in tal modo la zona soggiorno; vedere, a tal proposito il paragrafo relativo alla regolarità dell'immobile.*

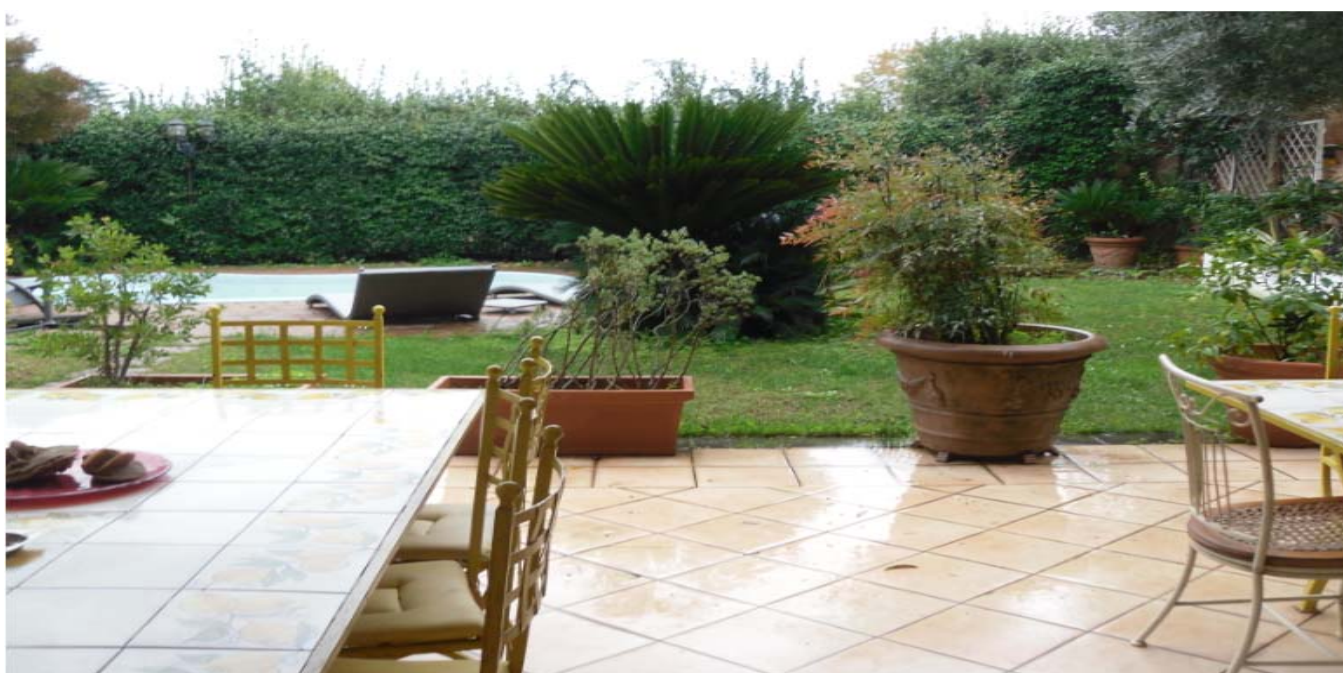
(FOTO ESTERNA – VISTA DEL GIARDINO E DELLA PISCINA DAL PIANO SEMINTERRATO)

Il giardino principale, riportato in planimetria catastale a quote superiori, è in realtà allo stesso livello dei locali posti a questo livello seminterrato e risulta avere una piscina (guscio in vetroresina), non presente in mappa catastale.

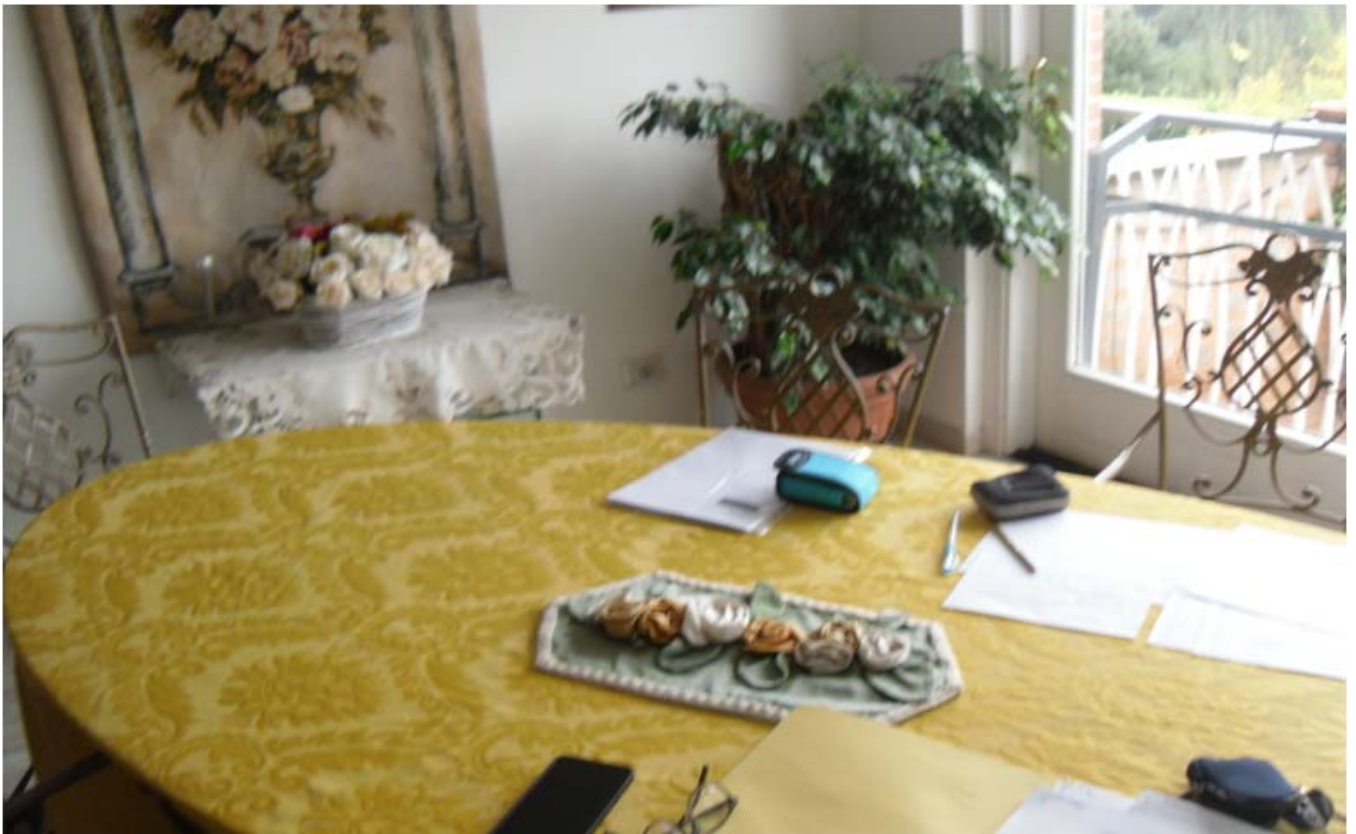
(FOTO INTERNA – ZONA SOGGIORNO – AMPLIAMENTO SU BALCONE - NON CONDONATO)

un balcone è stato "*chiuso*" per ampliare la zona soggiorno.

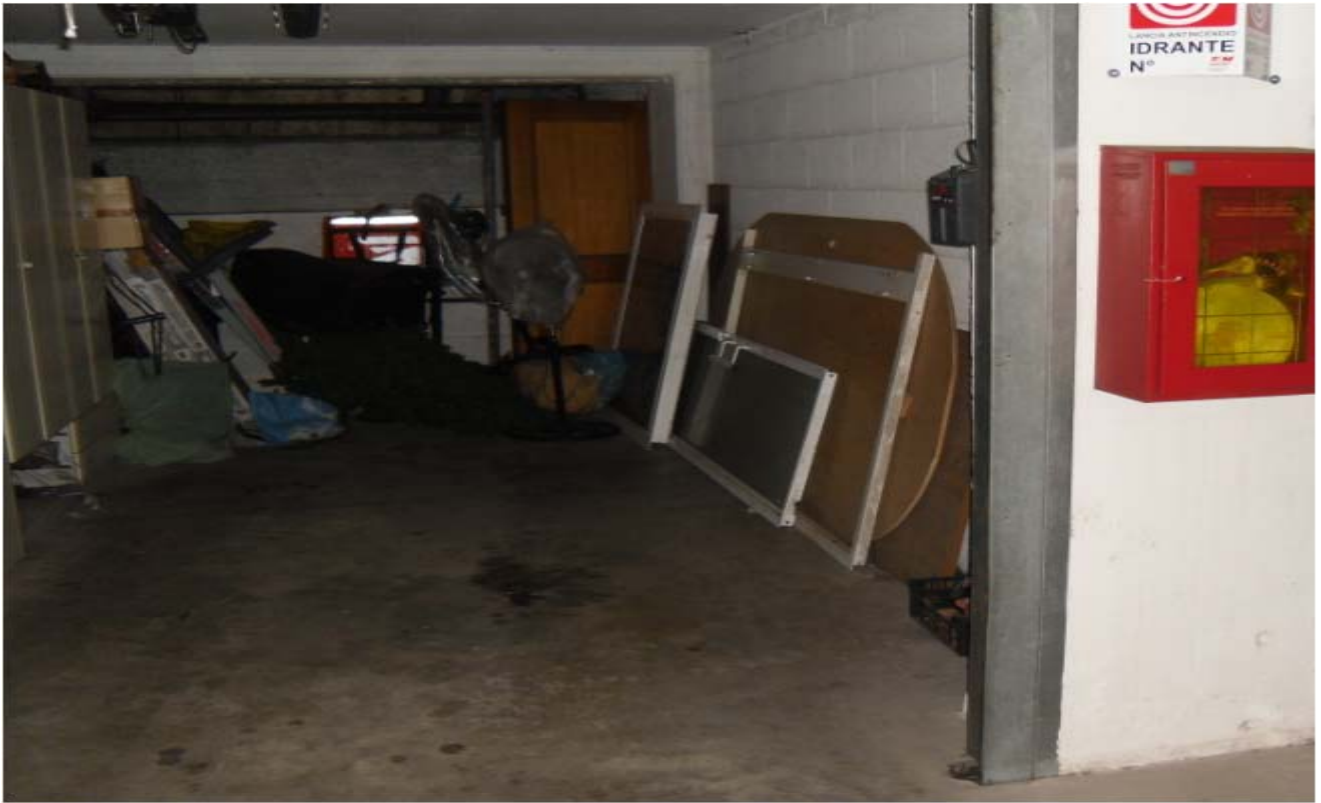
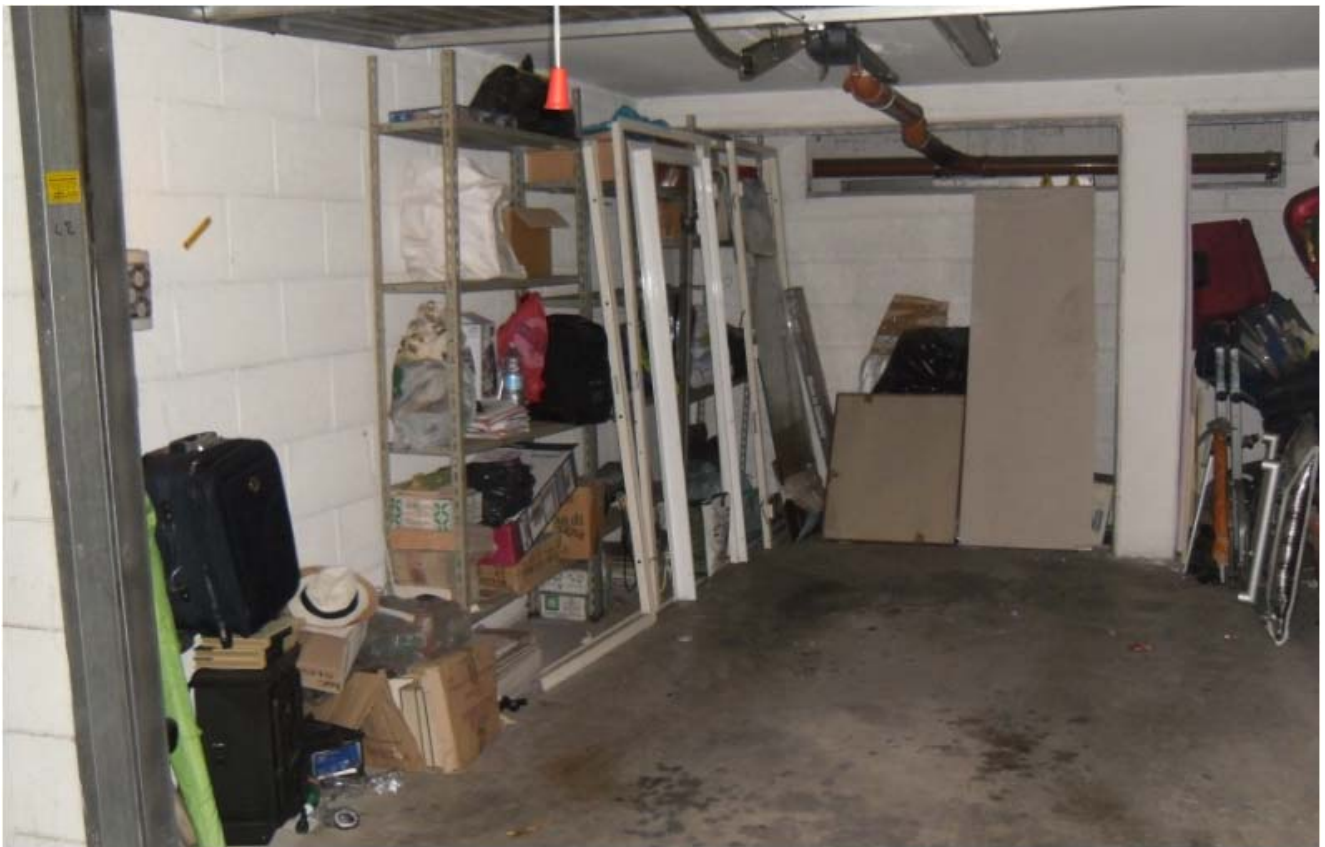
- Piano secondo interrato: n. 2 box auto, tra di loro in aderenza ma completamente indipendenti, sufficientemente ampi, dalla forma regolare, ben sfruttabili e facilmente accessibili da un punto di vista carrabile.

Nessuna discordanze si rileva tra le planimetrie catastali e la realtà dei luoghi, relativamente ai due box auto.

(BOX AUTO AL PIANO S2)
