RELAZIONE PERITALE
TRIBUNALE ORDINARIO DI ROMA – SEZIONE IV
R.G. 12411/2021
Giudice Dott.ssa BIANCA MARIA FERRAMOSCA

LA SOTTOSCRITTA ARCH. TIZIANA BELLOSI

1. IDENTIFICAZIONE DEL COMPENDIO IMMOBILIARE IN TRATTAZIONE

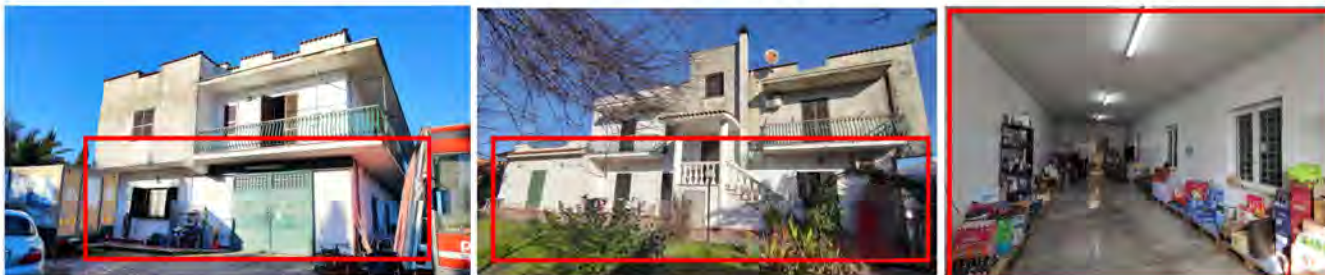
- protocollo n. 86/143504/sot.0 (Mod. 47/85-D opere ad uso non residenziale)

Istanza (progressivo n. 0338388410) presentata ai sensi della Legge 47/85 dal sig. in qualità di proprietario per la regolarizzazione edilizia della ATTIVITA' INDUSTRIALE/ARTIGINALE posta al piano terra da cui emergeva, per dichiarazione dello stesso, che l'opera di consistenza pari a 293,00 mq parte di un fabbricato di due piani fuori terra avente una cubatura di 1.050,00 mc, realizzata in proprio, risultava ultimata nell'anno 1981, e parzialmente agibile alla data del 01/10/1983.

Il manufatto ricadente in TIPOLOGIA 1 (*realizzato in assenza dalla licenza edilizia e non conforme alle norme urbanistiche ed alle prescrizioni degli strumenti urbanistici*) veniva dichiarato censito al foglio 88 (erroneamente riportato foglio "88" in luogo di foglio "889"), particelle nn.1444-1053 (oggi part. 7276).

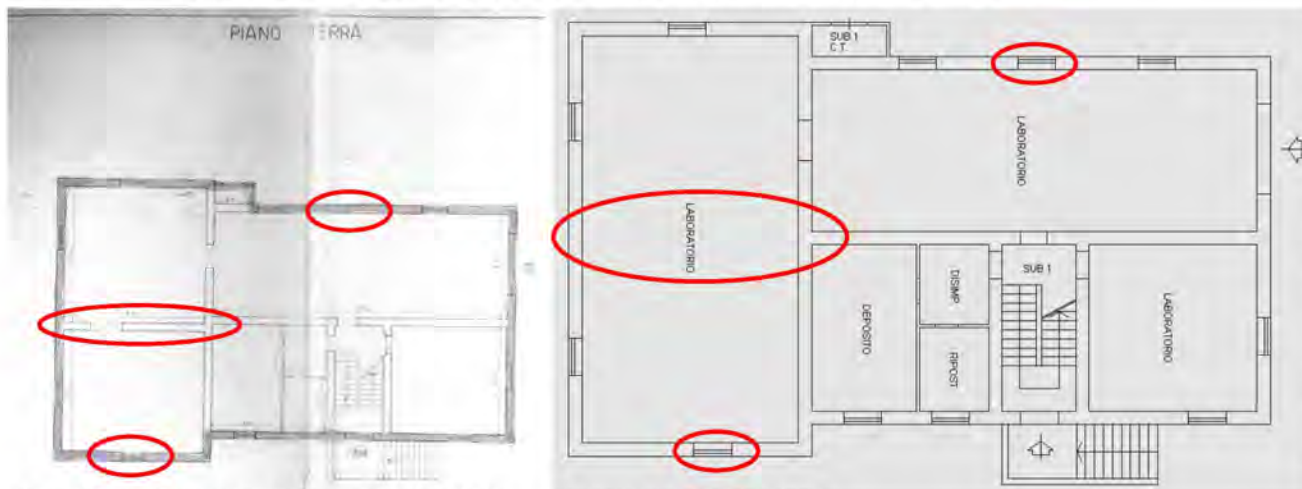
STRALCIO PLANIMETRIA ISTANZA DI CONDONO

L'immobile attualmente identificato al foglio 889, part. 7276 (già part.1444-1053), sub. 2 venne costituito catastalmente in data 23/05/2018 (n. 2997.1/2018) con protocollo RM0245335 in atti dal 24/05/2018, in difformità dalla rappresentazione grafica acclusa alla istanza di concessione edilizia in sanatoria:

Da quanto si apprende nella domanda di condono l'immobile si articola in quattro locali laboratorio, deposito, disimpegno e ripostiglio, oltre un piccolo locale esterno ad uso C.T., mentre nella planimetria catastale i locali laboratori risultano tre, una finestra traslata ed un'altra realizzata ex novo.

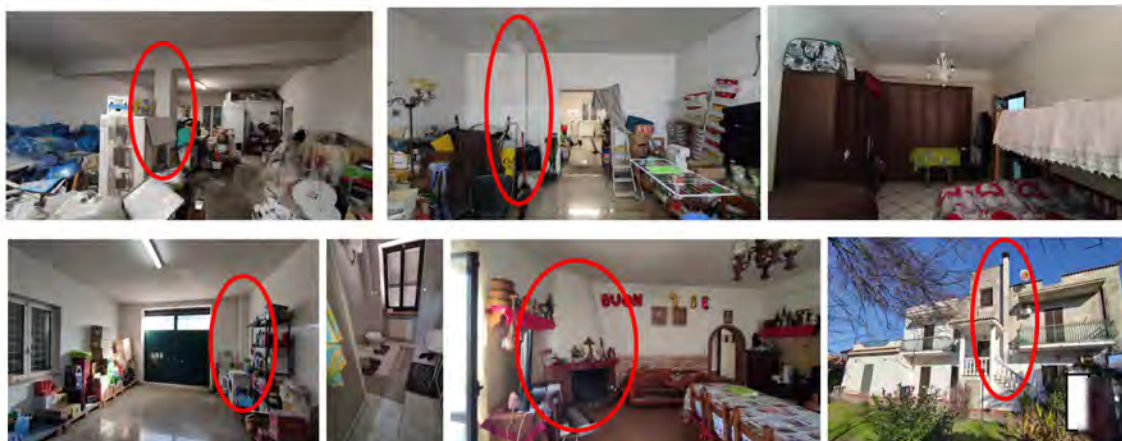
- 5) Variazioni delle facciate poste ad est e sud per diverse dimensioni e posizioni di talune aperture finestrate.

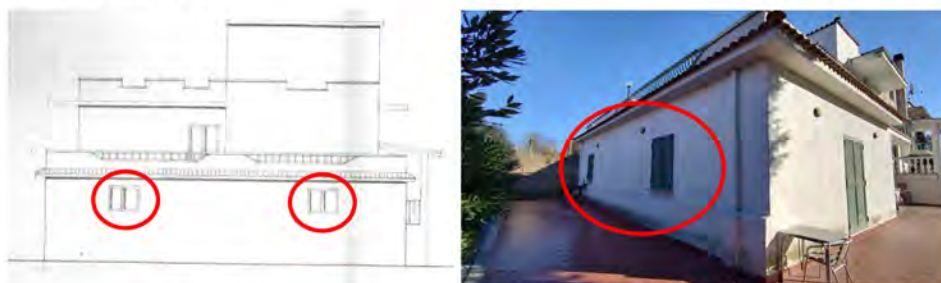
- 6) Apertura di una nuova finestra nel laboratorio principale.
- 7) Trasformazione di una finestra in porta finestra.

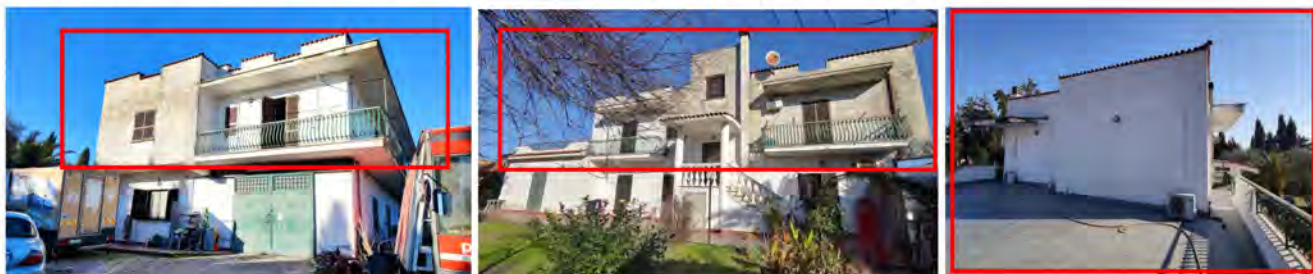
➤ **protocollo n. 86/143505/sot.0 (Mod. 47/85-A opere ad uso residenziale)**

Istanza (progressivo n. 0338388612) presentata ai sensi della Legge 47/85 dalla sig.ra in qualità di proprietaria per la regolarizzazione edilizia della ABITAZIONE posta al piano primo da cui emergeva, per dichiarazione della stessa, che la SUPERFICIE RESIDENZIALE suddivisa in superficie utile abitabile pari a 194,00 mq e superficie non residenziale destinata a servizi ed accessori (balconi, terrazzi) di 75,00 mq (ragguagliata a 45,00 mq = 75,00 mq x coef. 0,60) per un totale di 239,00 mq (= 194,00 mq + 45,00 mq), parte di un fabbricato di due piani fuori terra, realizzato in proprio, risultava ultimata nell'anno 1981, e parzialmente agibile alla data del 01/10/1983.

Il manufatto ricadente in TIPOLOGIA 1 (*realizzato in assenza dalla licenza edilizia e non conforme alle norme urbanistiche ed alle prescrizioni degli strumenti urbanistici*) veniva dichiarato censito al foglio 88 (erroneamente riportato foglio "88" in luogo di foglio "889"), particelle nn.1444-1053 (oggi part. 7276).

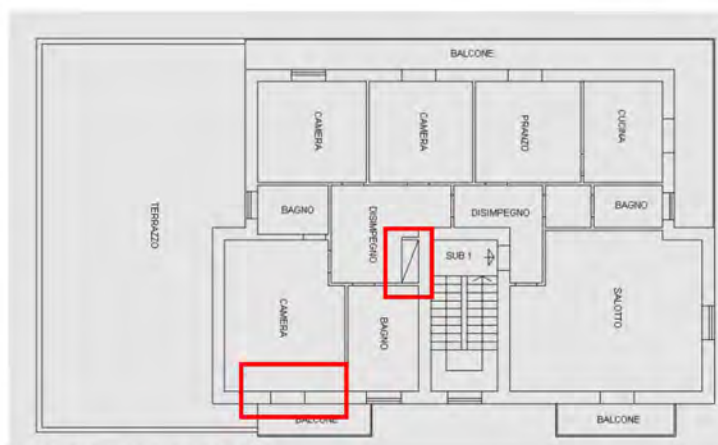
STRALCIO PLANIMETRIA ISTANZA DI CONDONO PLANIMETRIA CATASTALE

L'immobile attualmente identificato al foglio 889, part. 7276 (già part.1444-1053), sub. 3 venne costituito catastalmente in data 23/05/2018 (n. 2997.1/2018) con protocollo RM0245355 in atti dal 24/05/2018 non presentando evidenti difformità dalla rappresentazione grafica acclusa alla predetta istanza di concessione edilizia in sanatoria se non per la profondità dell'armadio a muro e della traslazione di una finestra.

Da quanto si apprende nella domanda di condono il bene si articola in 5 camere, 3 bagni, 1 cucina, 3 disimpegni, 3 balconi, 1 terrazzo.

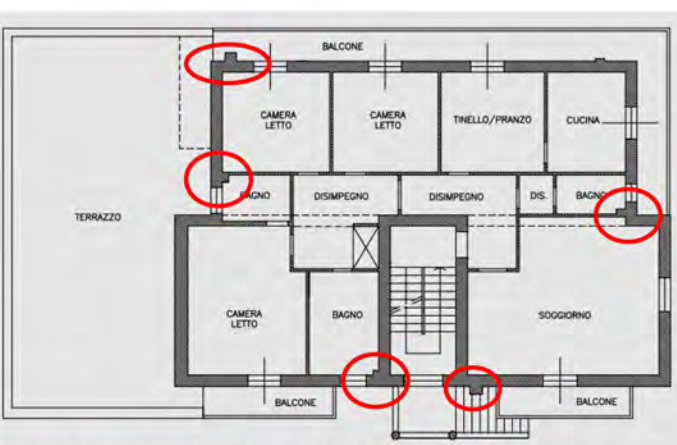
STRALCIO PLANIMETRIA ISTANZA DI CONDONO RILIEVO ARCHITETTONICO - STATO DI FATTO

Confrontando lo stato di fatto rilevato con quanto chiesto di condonare, inoltre, risultano all'attualità la presenza di due canne fumarie (modifica di prospetto) e di cavedi per lo scarico delle acque nei tre bagni (protuberanze non segnalate nella istanza di condono).

L'abitazione, **al momento priva di titolo edilizio legittimatorio**, risulta oggetto di istanza di concessione edilizia prot. 86/143505/sot.0, non concessionata, presentando difformità da quanto chiesto di sanare per difformità interne e modifiche dei prospetti.

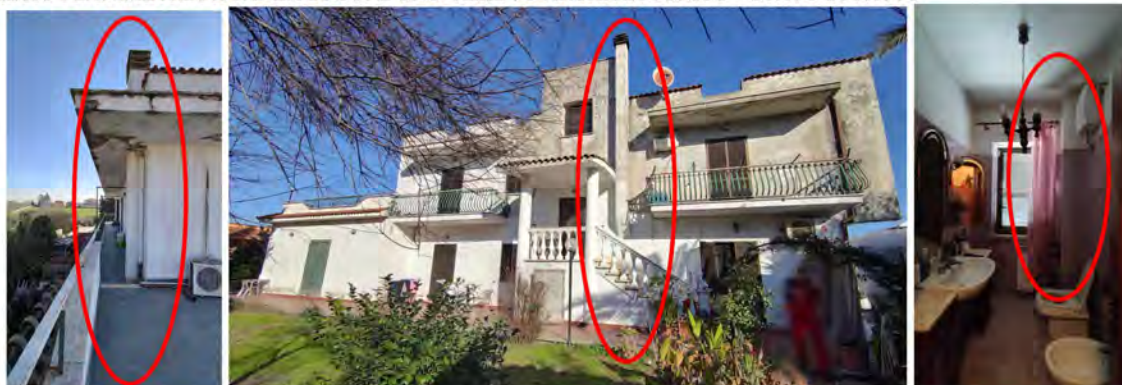
➤ protocollo n. 0/515026/sot.0

Istanza presentata ai sensi del D.L. 269/03 (L.R. Lazio 12/04) dal sig. per la regolarizzazione di due tettoie per ricovero animali e veicoli in tipologia 6 (*opere realizzate in difformità dal titolo abilitativo edilizio, non valutabili in termini di superfici o volumi*). L'Ufficio Condono in merito forniva, oltre alla domanda, l'attestazione del versamento dell'oblazione pari ad euro 516,00 e la "dichiarazione sostitutiva di certificazioni" rilasciata ai sensi dell'art. 2 della Legge 15/68 – D.P.R. 403/98, attestante l'epoca dell'abuso precedente alla data del 30/12/2002, mentre non inviava alcuna planimetria relativa all'opera abusiva che comunque veniva individuata in loco seppur in precarie condizioni, come si evince dalla foto soprastante. Da indagini esperite l'opera non risulta censita presso il Catasto dei Fabbricati di Roma.

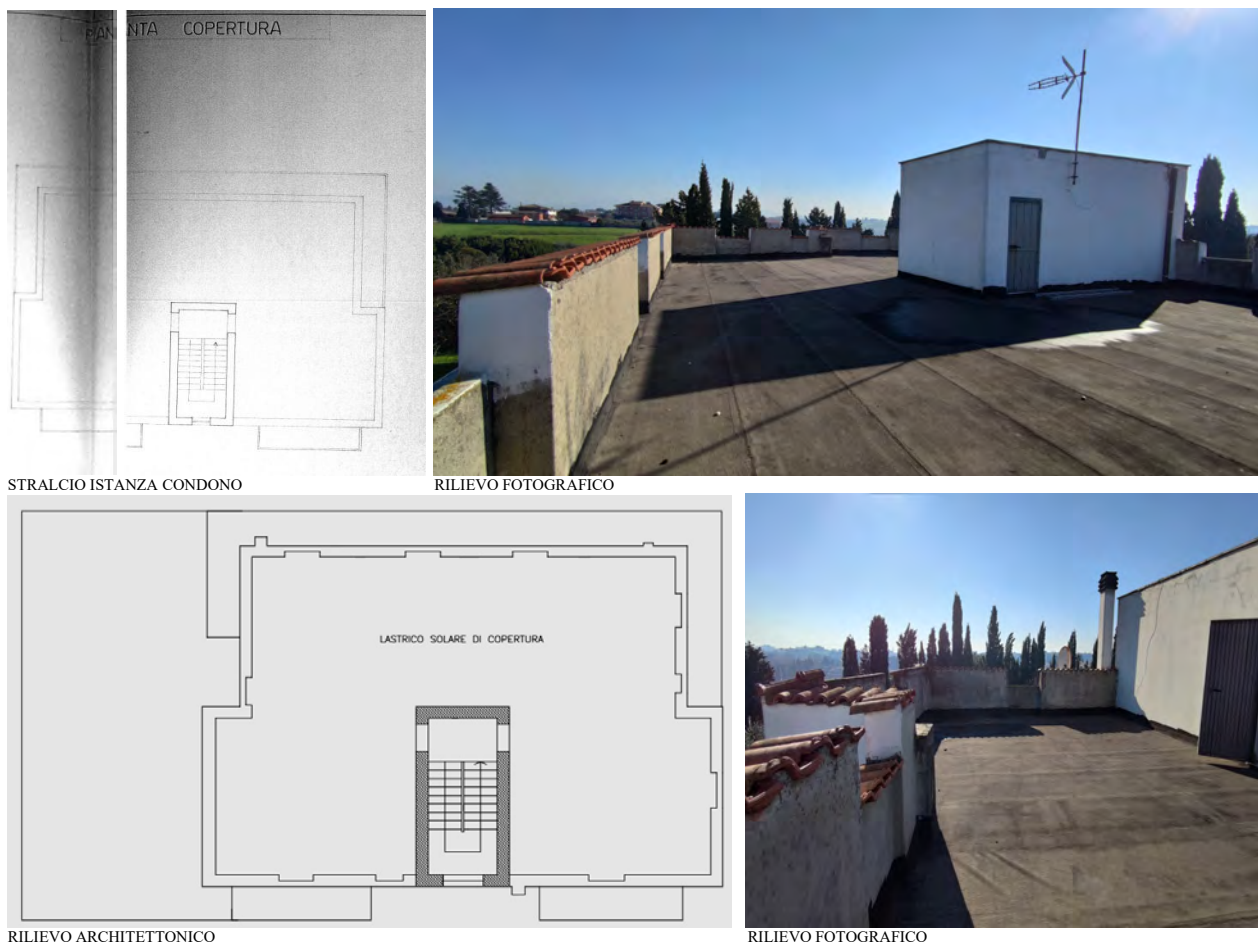
Il lastrico, **privo di titolo edilizio legittimatorio**, risulta graficamente rappresentato nelle istanze di concessione edilizia in sanatoria prot. 86/143504/sot.0 e prot. 86/143505/sot.0 come "PIANTA COPERTURA" e la sua superficie non considerata nel calcolo degli oneri e oblazioni dovute, dando ad intendere, pertanto, che la sua funzione non sia quella di terrazzo praticabile, ma di copertura dell'edificio. Di fatto non risulta pavimentato ed il piano di calpestio (rifinito con guaina catramata impermeabilizzante a rullo) assolve la funzione di copertura non praticabile essendo il

manto bituminoso privo del soprastante massetto e rivestimento (lastre/mattonelle/piastrelle). A parere di questo perito sarebbe stato auspicabile un accatastamento quale B.C.N.C. (senza intestazione catastale) piuttosto che LASTRICO SOLARE – cat. F5 (attualmente intestato per la quota di ½ ciascuno ai sig.ri e).

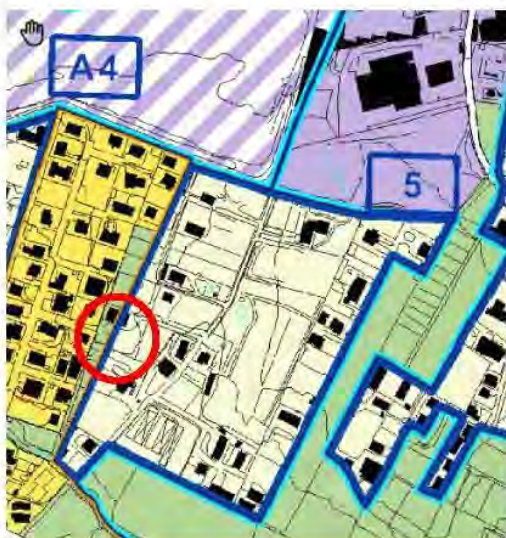
ESTRATTO DI PRG

Il compendio in trattazione ricade nell'ambito di SISTEMI E REGOLE - PIANO REGOLATORE GENERALE DI ROMA (P.R.G.) adottato con Delibera del Consiglio Comunale n. 33 del 19/20 marzo 2003, contro dedotto con Delibera del Consiglio Comunale n. 18 del 12/02/2008 (BUR Regione Lazio n. 10 del 14/04/2008) - compreso parzialmente nella CITTÀ DELLA TRASFORMAZIONE – AMBITO A PIANIFICAZIONE PARTICOLAREGGIATA DEFINITA (N.T.A. art. 62) e parte nella CITTÀ DA RISTRUTTURARE – NUCLEI DI EDILIZIA EX – ABUSIVA DA RECUPERARE (N.T.A. art. 55) - PIANO PARTICOLAREGGIATO DI ESECUZIONE DEL NUCLEO N. 47 “POGGETTO”.

Si rileva che gli articoli nn. 55 e 62 delle N.T.A. di P.R.G. non menzionando od escludendo possibili frazionamenti delle unità immobiliari, che seppur ammessi non
