TRIBUNALE DI ROMA

Perizia dell'Esperto ex art. 568 c.p.c. Arch. Bitetti Mauro, nell'Esecuzione Immobiliare 560/2023 del R.G.E.

- **Bene N° 1** - Albergo ubicato a Roma (RM) - via Frassineto, 23, piano S1-T-1-2-3-4

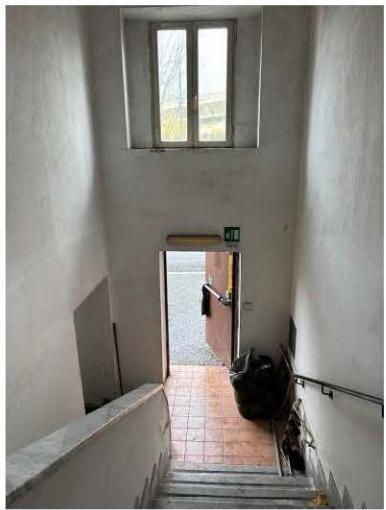
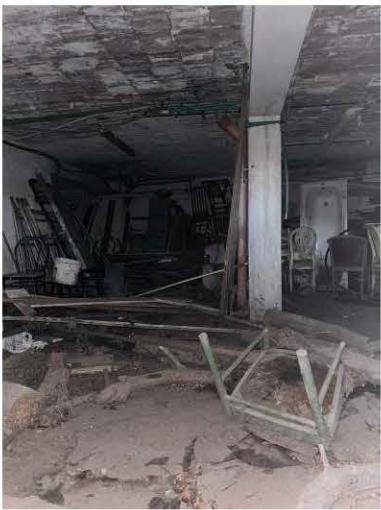
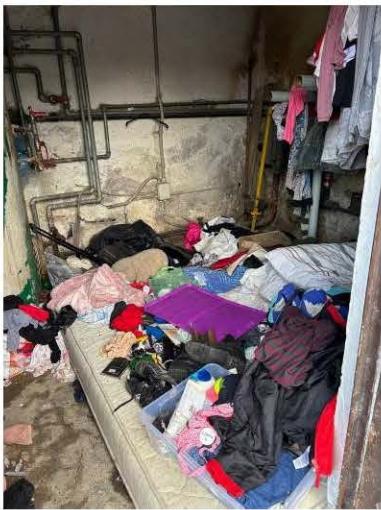
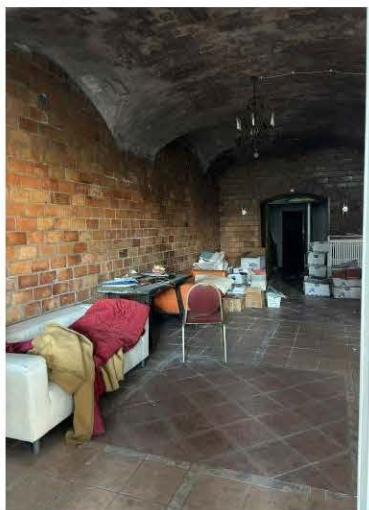
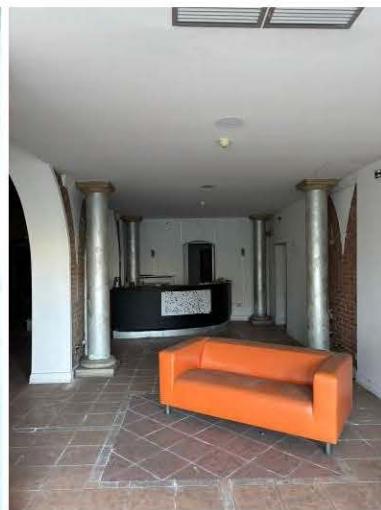
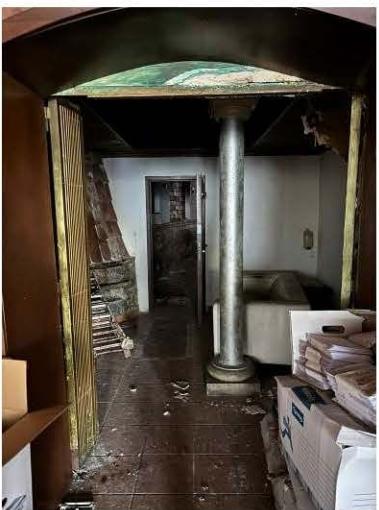
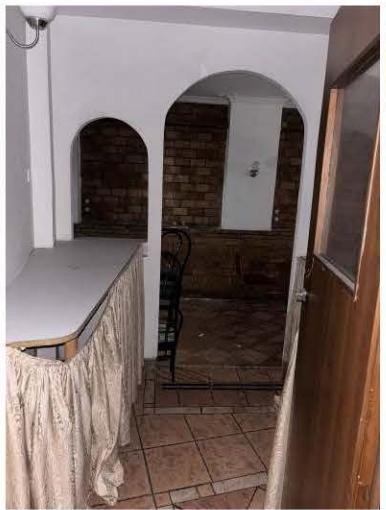
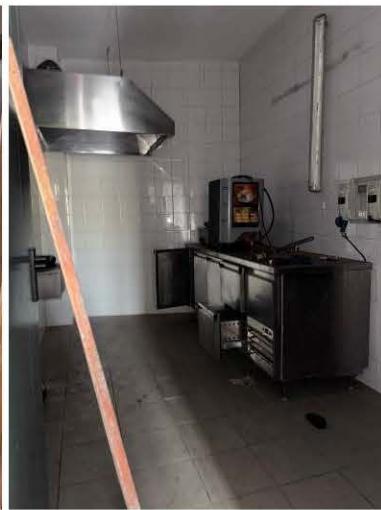
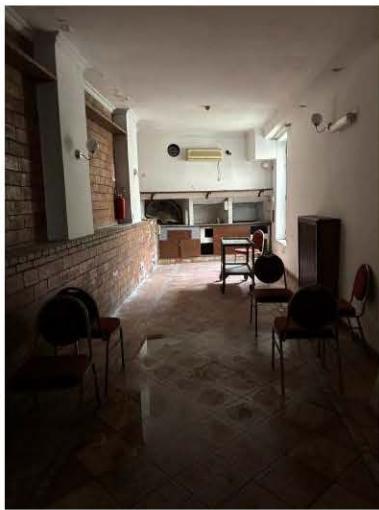
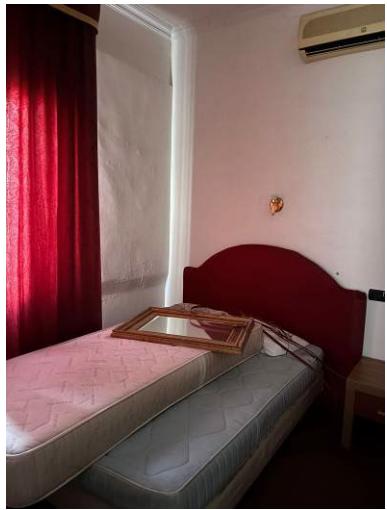
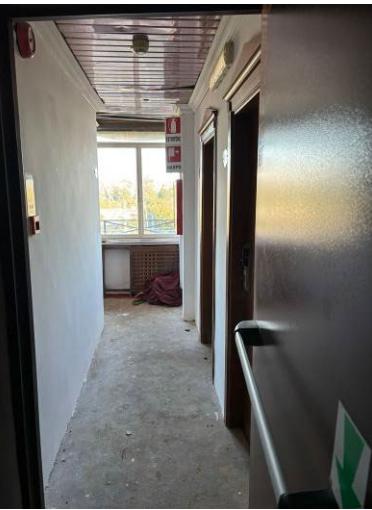
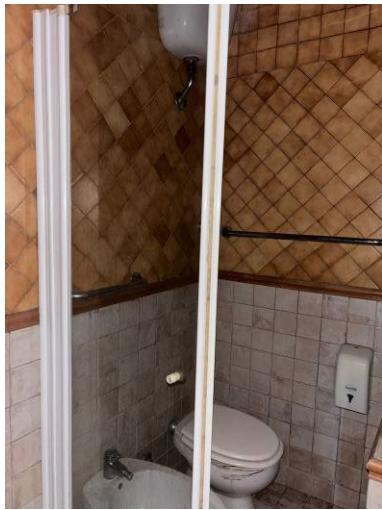
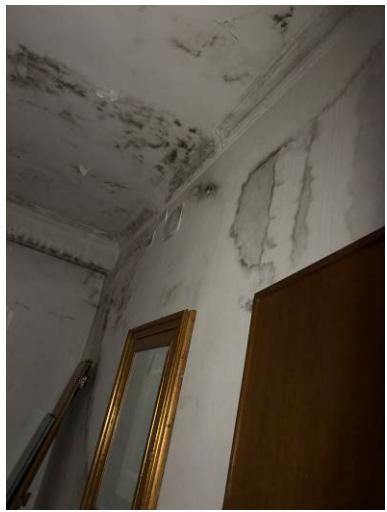
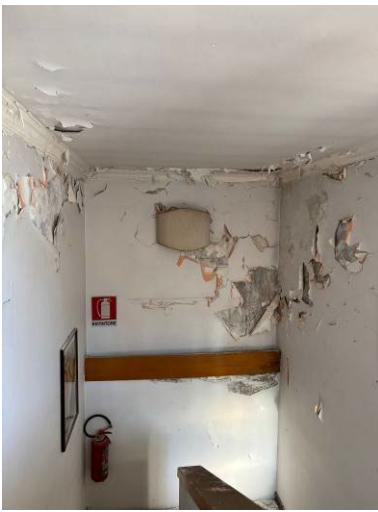
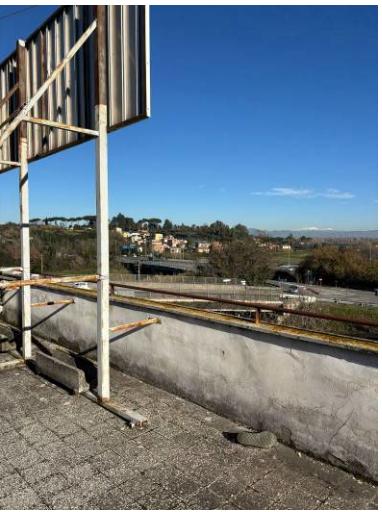
Il fabbricato si presenta in stato di avanzata fatiscenza e abbandono e al momento dei due accessi, vi erano segni di recente occupazione di terzi non autorizzata dalla proprietà.

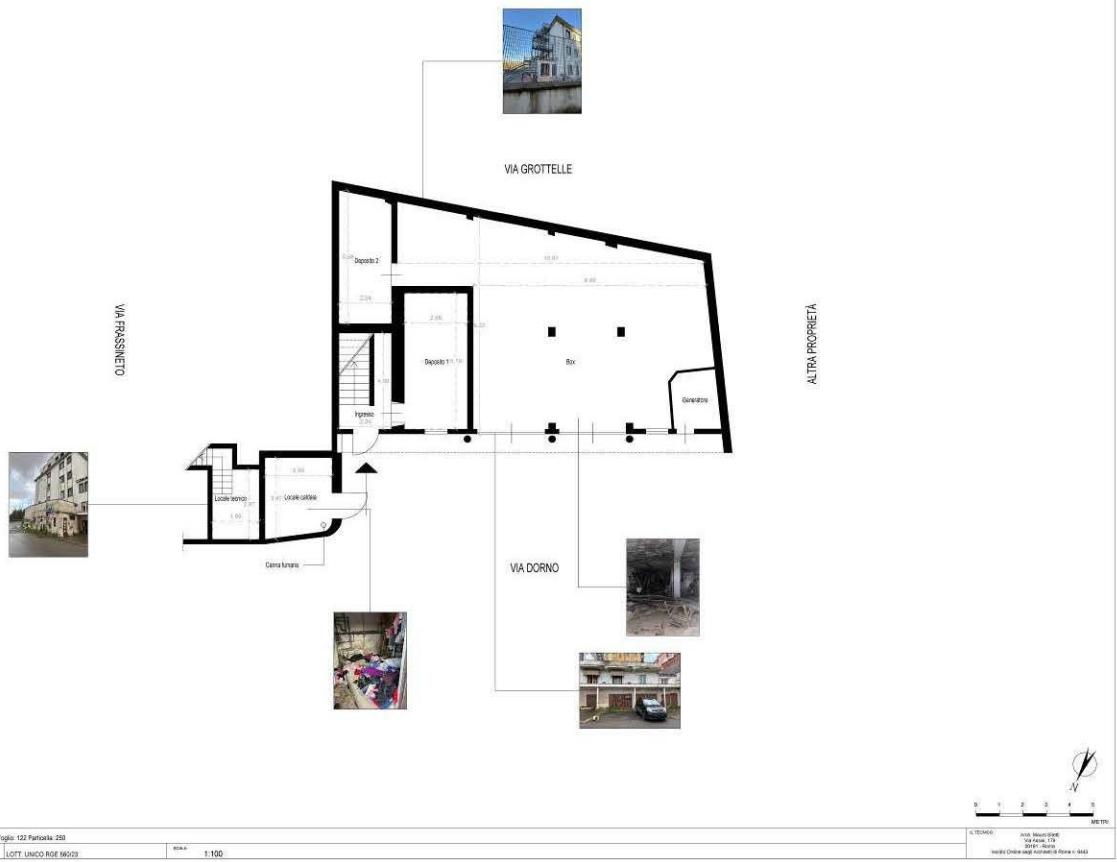
UNITÀ 1 - Foglio: 122 Particella: 250
Piano S1

il locale caldaia, un ambiente box auto, un locale deposito, un ingresso al fabbricato.

Aggiunta n.3 pilastri e aggiunta ballatoio rettangolare esterno.

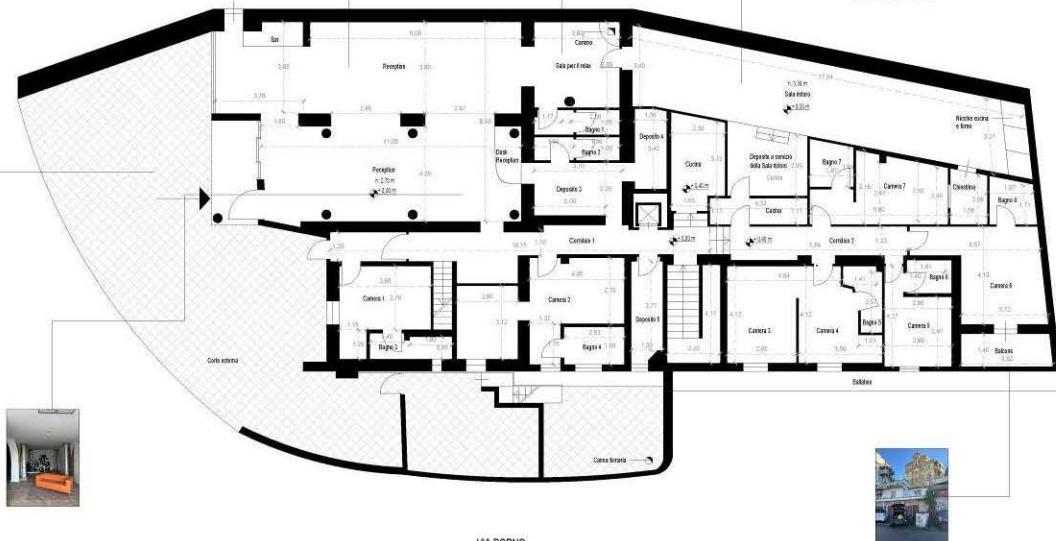
UNITÀ 1 - Foglio 122 Particella: 250
Piano Terra

un ambiente reception, ambiente ristorazione, cucina, due depositi, una dispensa, due corridoi, n. nove bagni e n. sette camere e una corte esterna pavimentata.

Aggiunta n.1 pilastro e pensilina nella parte dell'ingresso, inserimento porte antincendio lungo corridoio, aggiunta n.6 pilastri in area reception, aggiunta n.1 pilastro e camino in sala per il relax, separazione vano cucina tramite n.1 tramezzo, creazione nicchie per cucina in sala ristoro, in camera 6 apertura vano e creazione balcone.

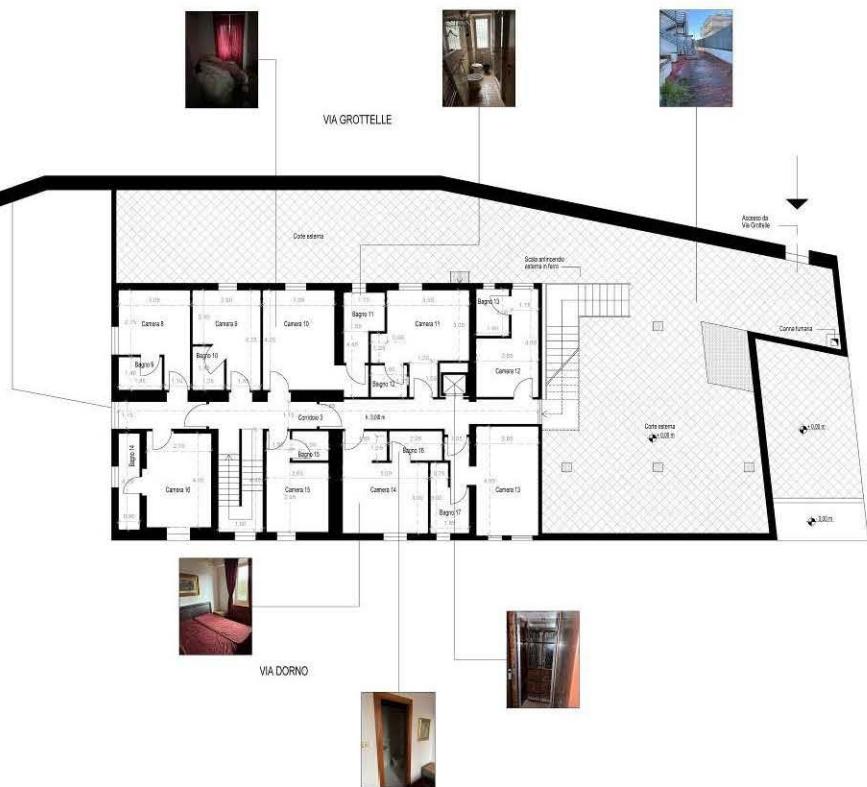
UNITÀ 1 - Foglio: 122 Particella: 250
Pianta Prima

un corridoio, nove camere e nove bagni e una corte esterna pavimentata.

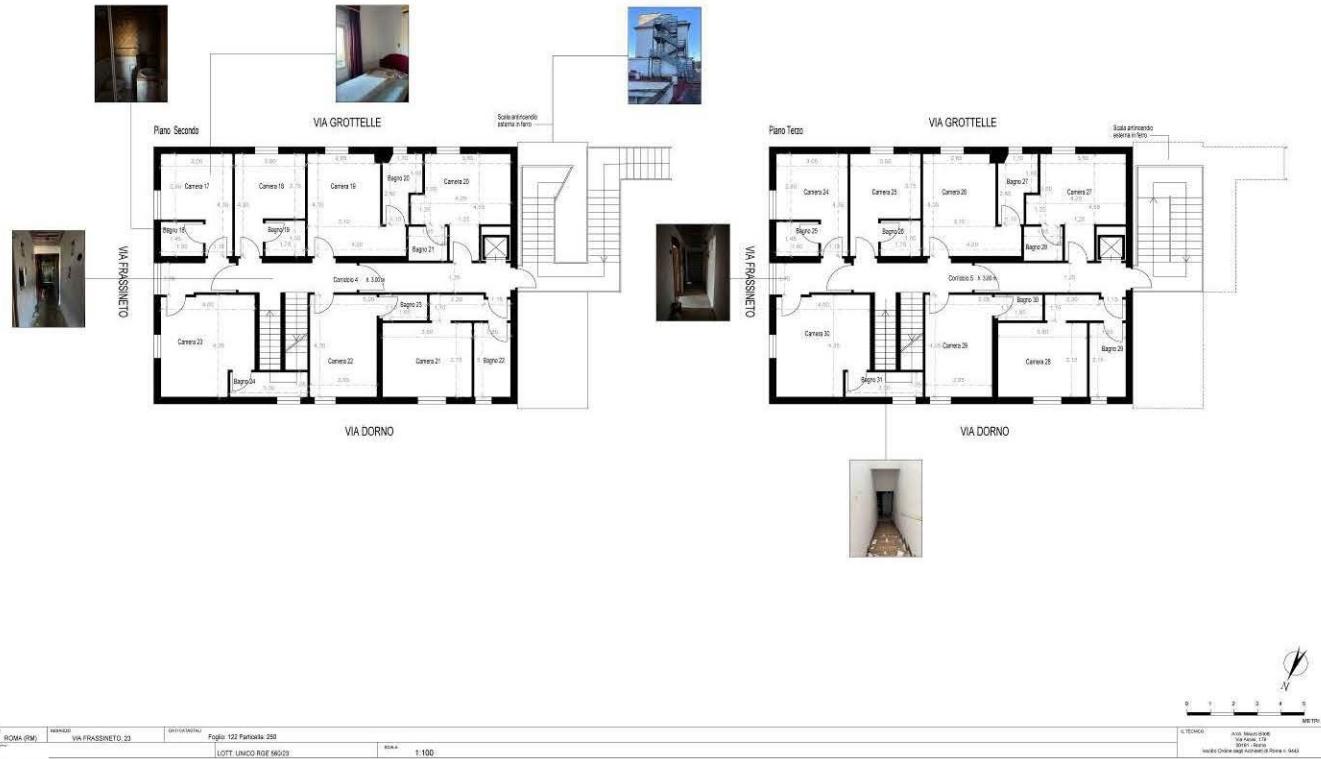
UNITÀ 1 - Foglio: 122 Particella: 250
Piano: Secondo e Piano Terzo

un corridoio, nove camere e nove bagni e una corte esterna pavimentata.

un corridoio con sette camere e sette bagni.

non ci sono difformità di rilievo.

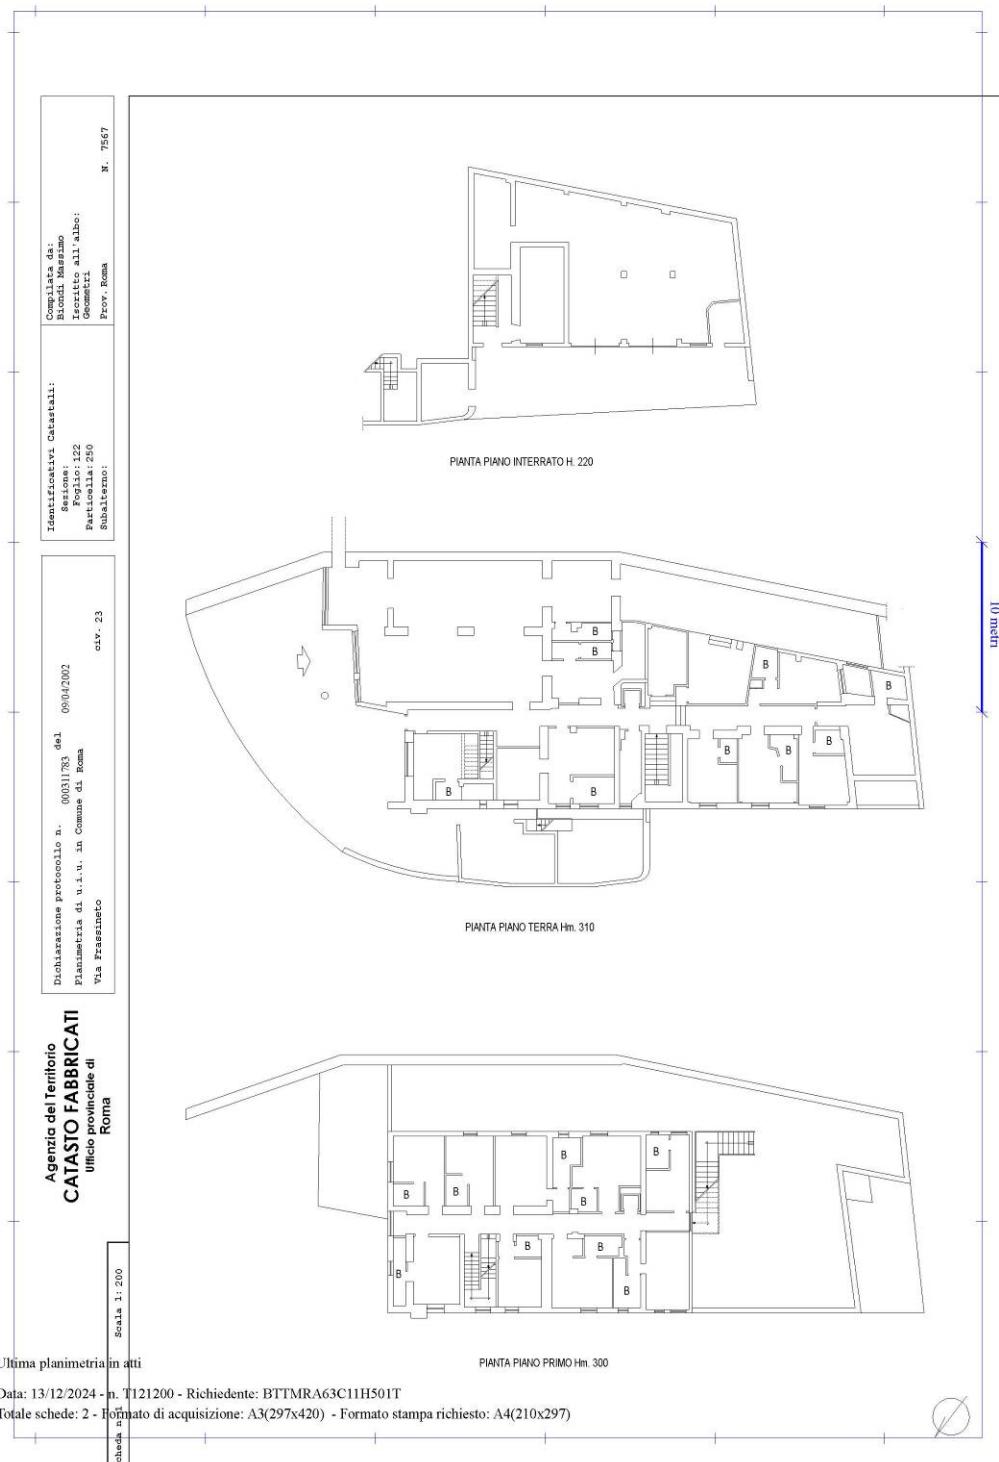
Non sussiste corrispondenza catastale.

Non sussiste conformità della planimetria catastale con lo stato dei luoghi e la planimetria post operam della CILA del 2014 per una diversa distribuzione di alcuni spazi interni come meglio rappresentato nei grafici allegati. Pertanto si dovrà procedere alla Variazione catastale docfa sostenendo una spesa di circa € 3.000,00 comprensivo di spese ed oneri del tecnico oltre che la eventuale sanzione per omessa e/o ritardata denuncia in catasto che varia da un minimo di € 1032,00 ad un massimo di € 8.264,00 così come previsto dal DL n. 23/2011, art. 2 comma 12. Detta spesa è a cura ed onere dell'aggiudicatario.

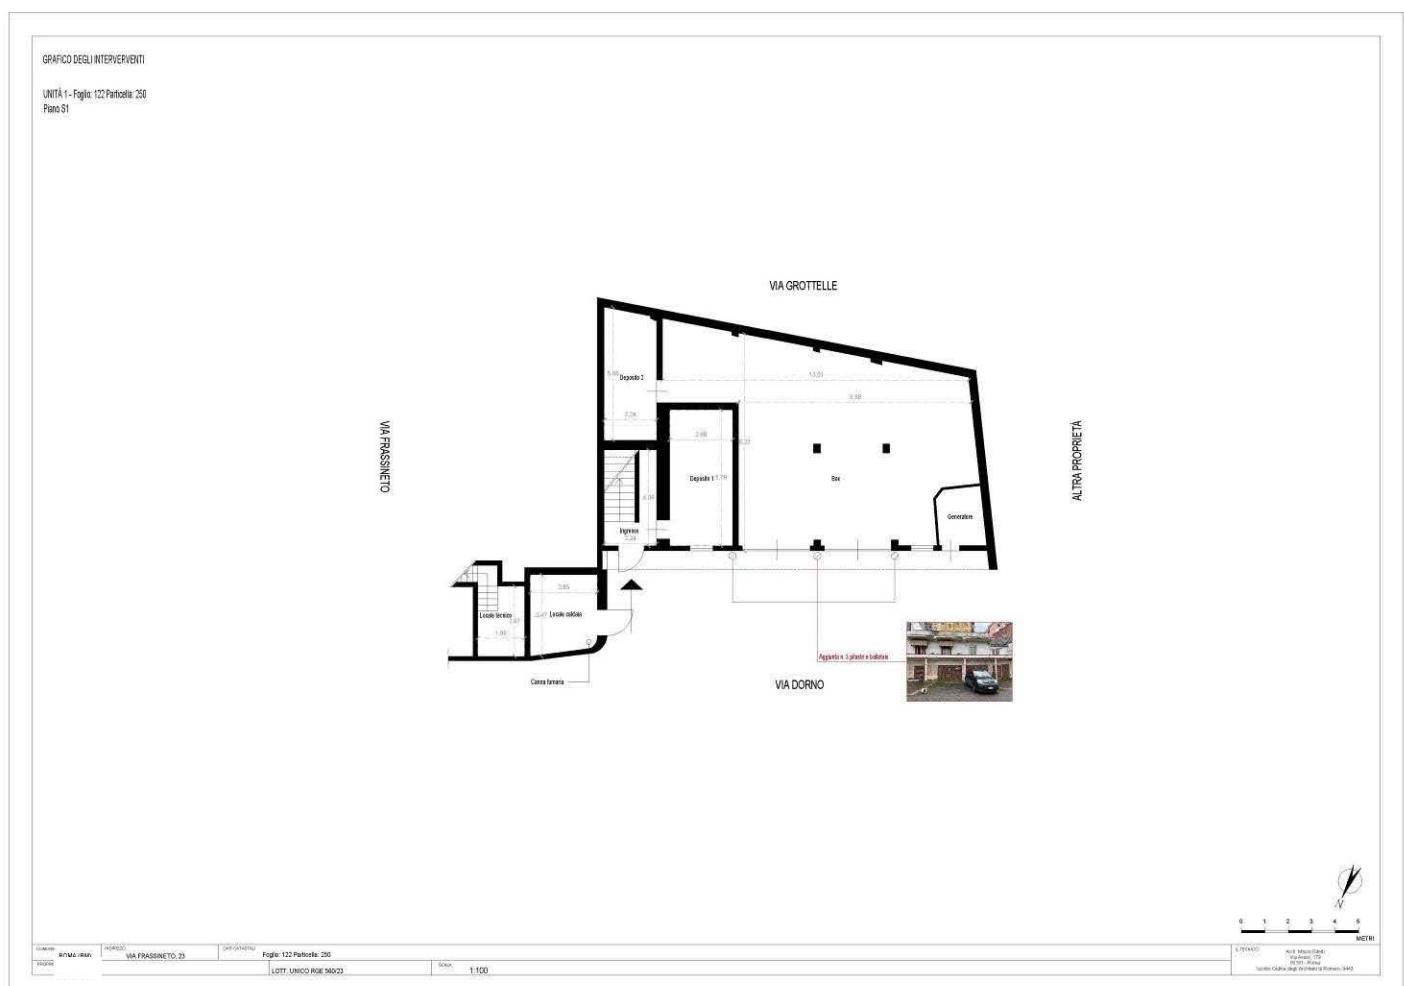
UNITÀ 1 - Foglio 122 Particolare 250
Piano Terra

GRAFICO DEGLI INTERVENTI

Si dovrà procedere pertanto alla presentazione di una CILA in sanatoria sostenendo un costo di circa e 5.000,00 comprensivo di oneri dl professionista. Detto costo sarà cura e onere dell'aggiudicatario ed è posto in decurtazione del valore finale di stima.

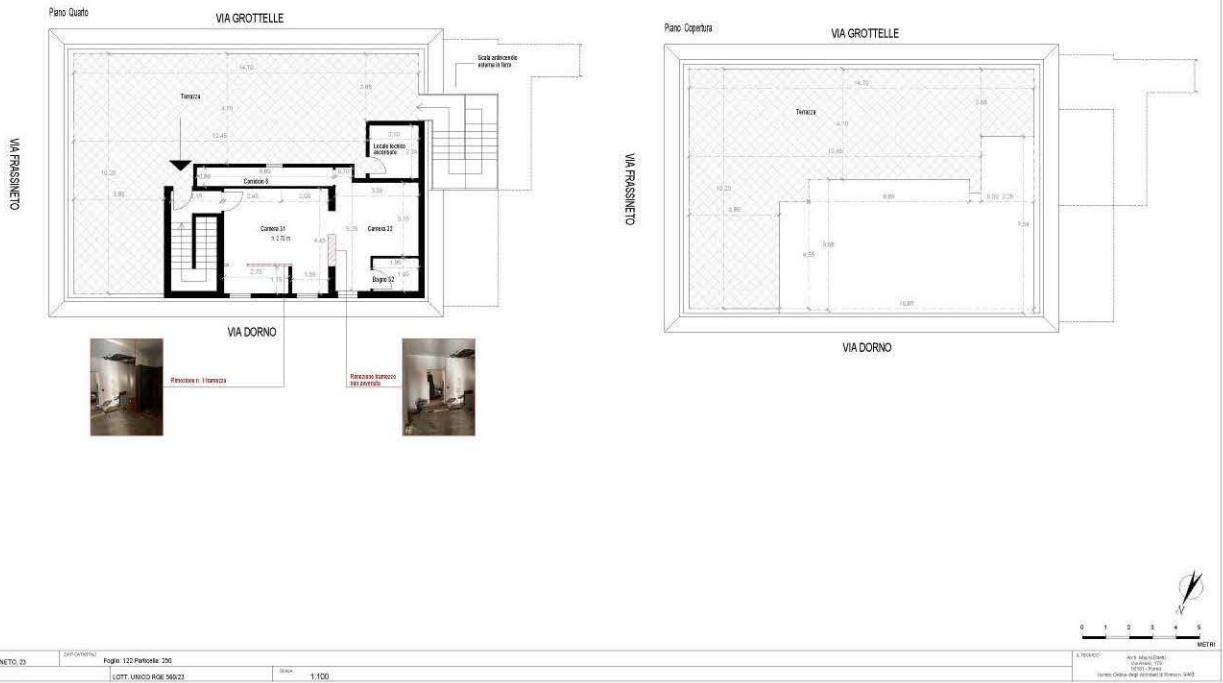
GRAFICO DEGLI INTERVENTIUNITÀ 1 - Foglio 122 Particolare 250
Piano Quarto e Piano Copertura

Piano quarto: non avvenuta rimozione tramezzo compreso tra camera 31 e camera 32, rimozione n.1 tramezzo per camera 31.
