# TRIBUNALE DI ROMA

Perizia dell'Esperto ex art. 568 c.p.c. Arch. Infante Pietro, nell'Esecuzione Immobiliare 239/2023 del R.G.E.

- **Bene N° 1** - Locale commerciale ubicato a Roma (RM) - Via Edoardo Scarfoglio n. 40/A, interno 1, piano T
- **Bene N° 2** - Locale commerciale ubicato a Roma (RM) - Via Edoardo Scarfoglio n. 40/A, interno 2, piano T
- **Bene N° 3** - Magazzino ubicato a Roma (RM) - Via Edoardo Scarfoglio n. 40/A, piano S1

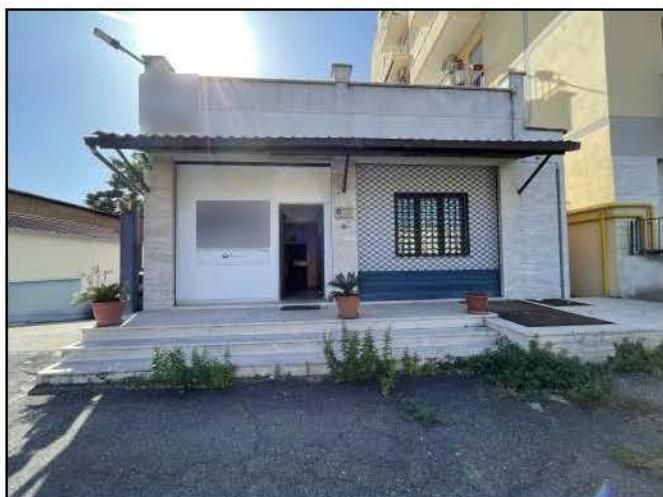
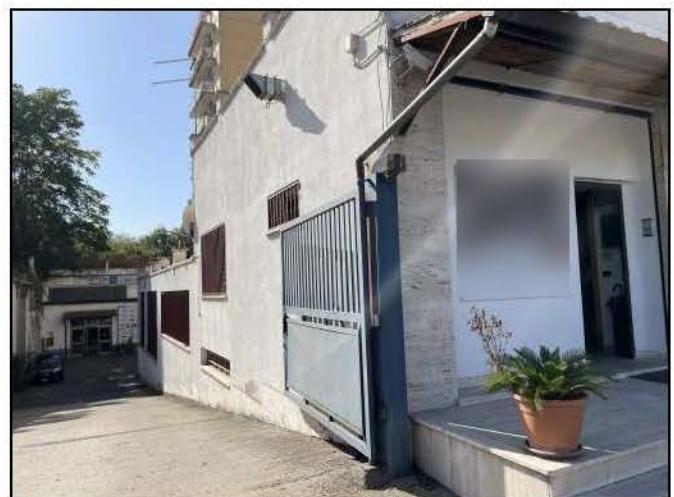
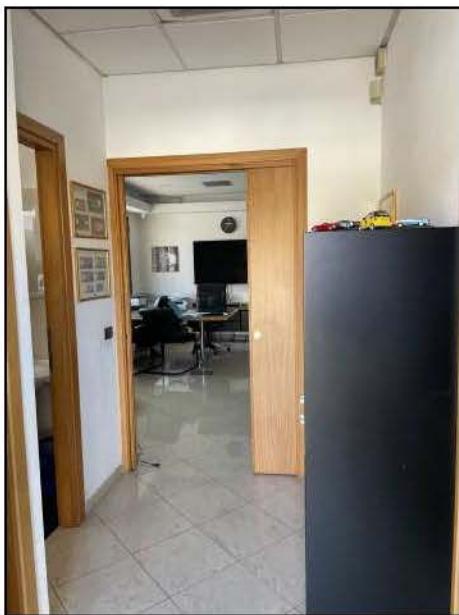
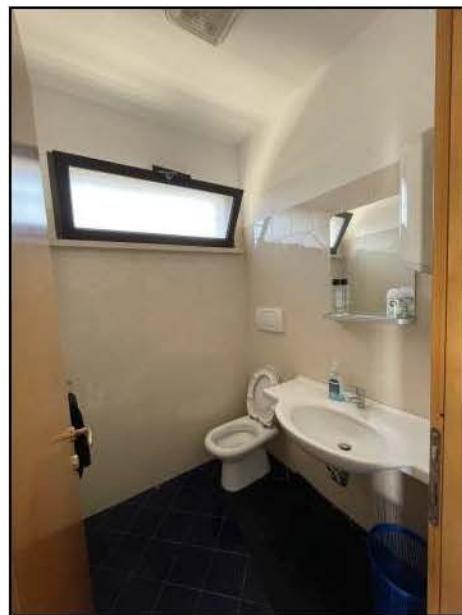
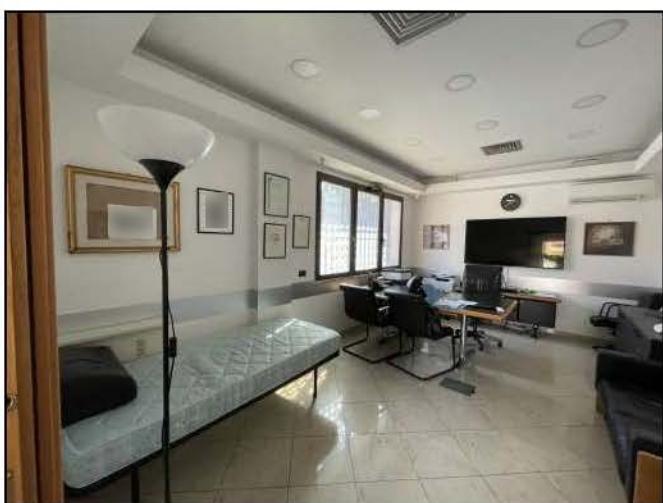
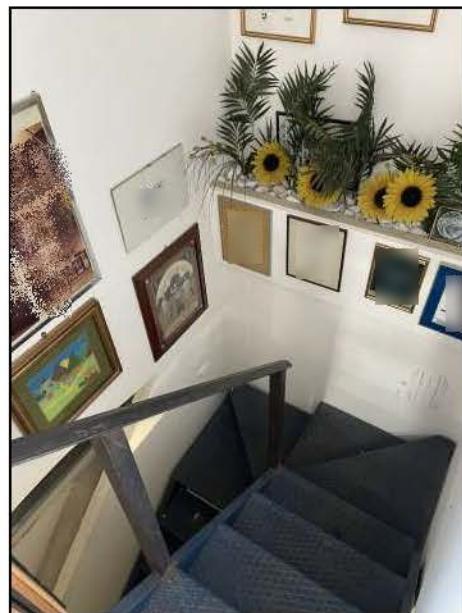
Il locale commerciale oggetto della presente procedura esecutiva, risulta internamente composto da ingresso, ufficio, bagno e scale in ferro di collegamento con il magazzino al piano S1 (bene 3).

Per quanto concerne lo stato di manutenzione l'immobile si presenta in buone condizioni di manutenzione e uso, attualmente utilizzato come ufficio.

I pavimenti sono in grés porcellanato in tutti gli ambienti, mentre il rivestimento del bagno è in ceramica; le pareti risultano tutte tinteggiate ed intonacate di bianco in discrete condizioni mentre i soffitti sono caratterizzati da controsoffitto a quadrotti di colore bianco e velette con faretti incassati. Gli infissi sono in pvc e presentano inferriate in materiale metallico; le porte interne in legno tamburato.

L'immobile è dotato di impianto di riscaldamento/raffrescamento tramite split a muro. Si precisa che non sono state esibite al sottoscritto le certificazioni degli impianti.

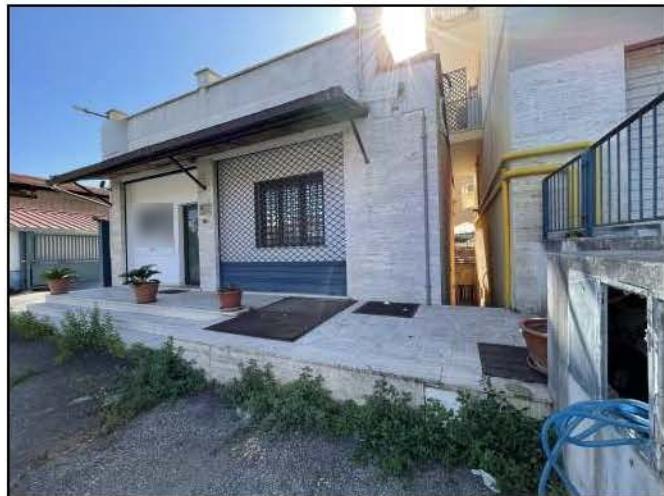
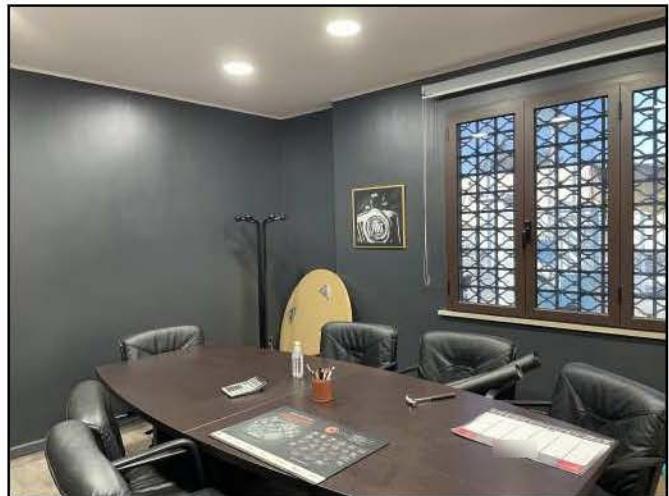
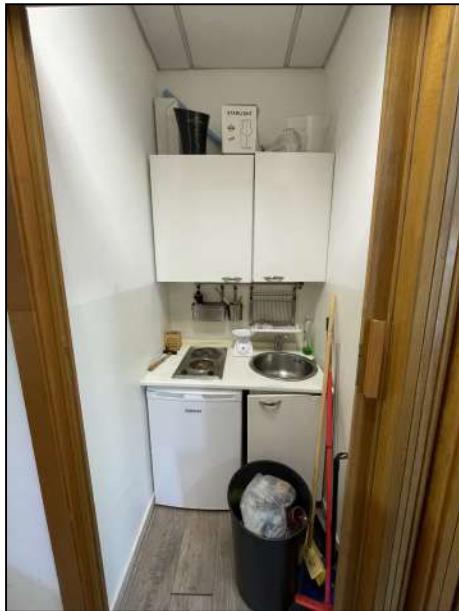
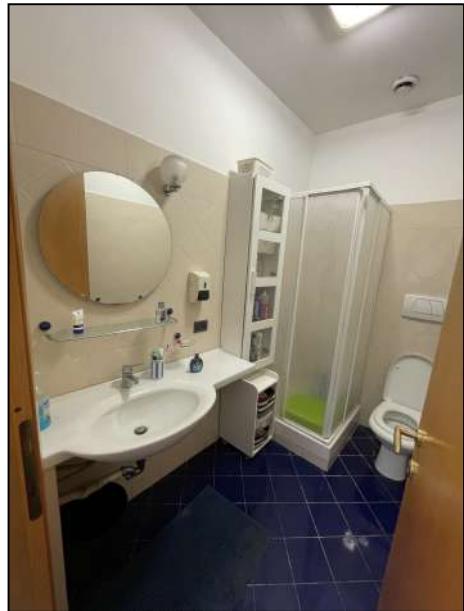
Il locale commerciale oggetto della presente procedura esecutiva, risulta internamente composto da: due uffici, bagno e angolo cottura.

Per quanto concerne lo stato di manutenzione l'immobile si presenta in buone condizioni di manutenzione e uso, attualmente utilizzato come ufficio.

I pavimenti sono in grés porcellanato in tutti gli ambienti, mentre il rivestimento del bagno è in ceramica; le pareti risultano tutte tinteggiate ed intonacate di bianco in discrete condizioni mentre i soffitti sono caratterizzati da controsoffitto a quadrotti di colore bianco e velette con faretti incassati. Gli infissi sono in pvc e presentano inferriate in materiale metallico; le porte interne in legno tamburato.

L'immobile è dotato di impianto di riscaldamento/raffrescamento tramite split a muro. Si precisa che non sono state esibite al sottoscritto le certificazioni degli impianti.

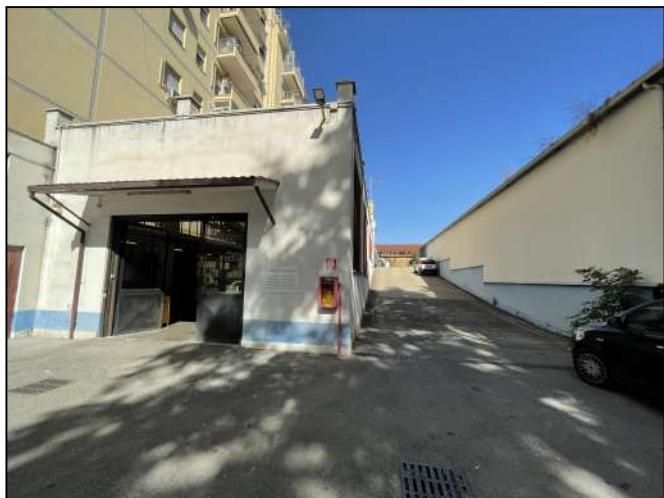
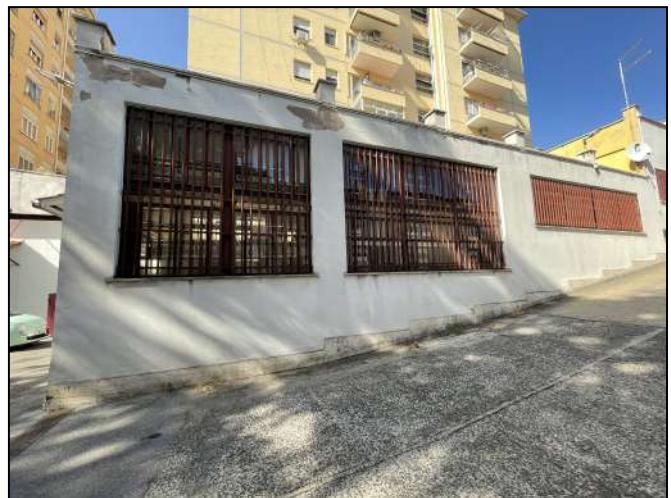
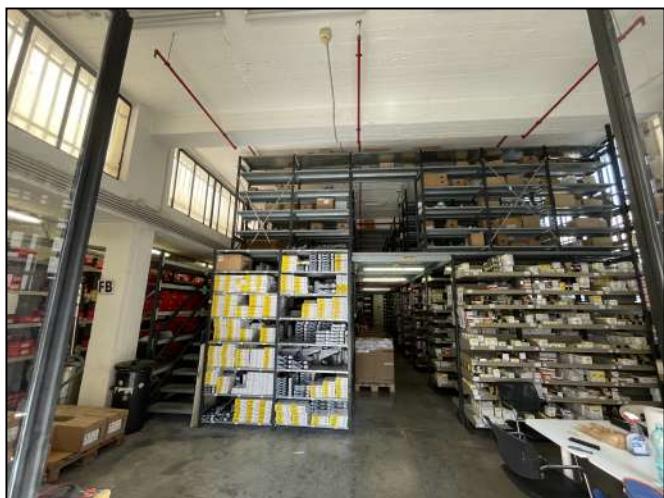
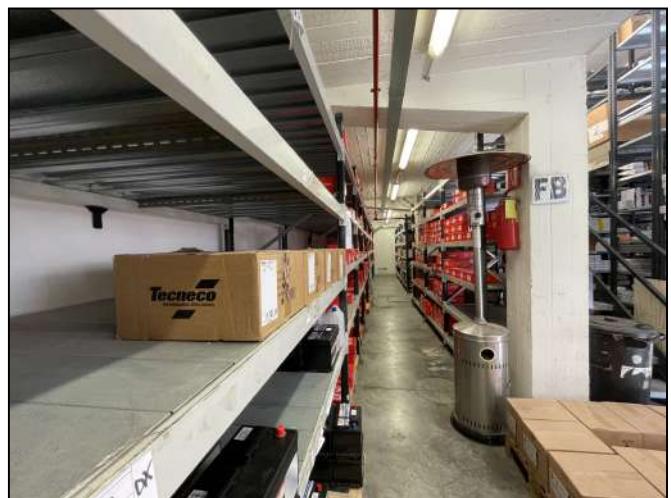
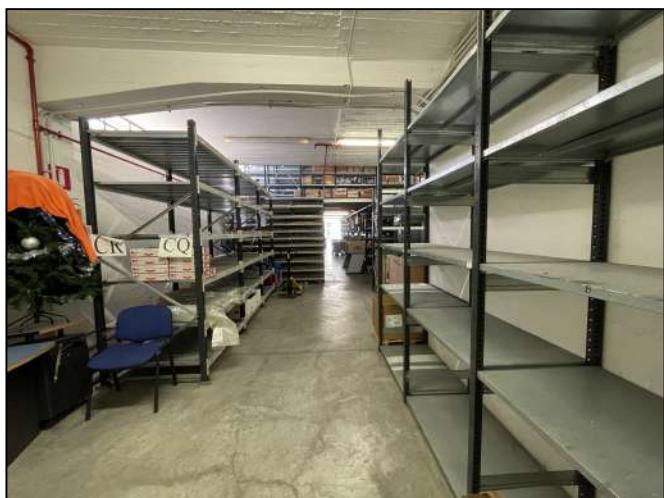
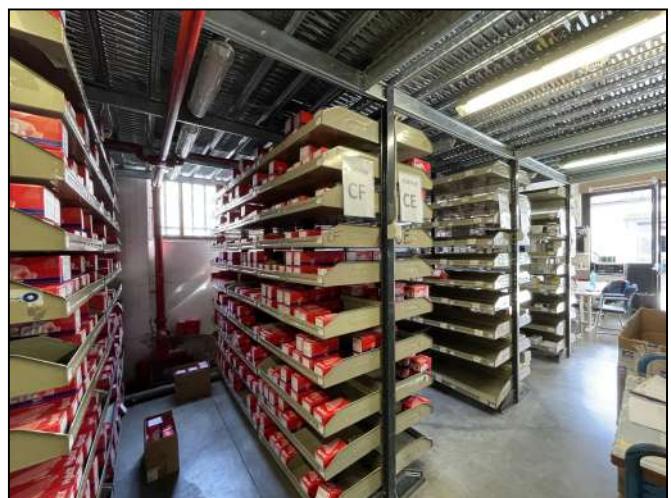
Il magazzino oggetto della presente procedura esecutiva, risulta internamente composto da: un'ampia area di stoccaggio materiali, antibagno, bagno, locale pompa antincendio e scala di collegamento con il piano sovrastante (bene 1).

Per quanto concerne lo stato di manutenzione l'immobile si presenta in discrete condizioni di manutenzione e uso, attualmente utilizzato come magazzino per lo stoccaggio di ricambi per auto.

I pavimenti sono in grés porcellanato nei servizi igienici e pavimentazione industriale nel resto della superficie, mentre il rivestimento del bagno è in ceramica; le pareti risultano tutte tinteggiate ed intonacate a grezzo di colore bianco in discrete condizioni mentre i soffitti presentano diverse altezze con max 4,70 al colmo. Gli infissi sono in pvc e presentano inferriate in materiale metallico; le porte interne in pvc.

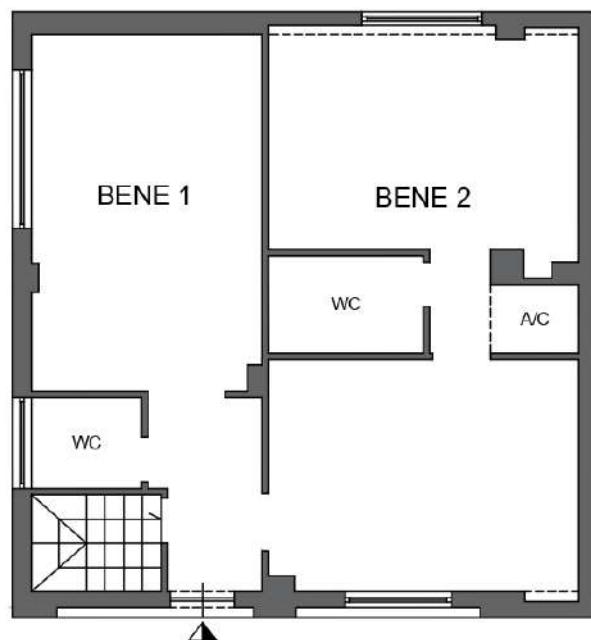
# PLANIMETRIA - STATO DEI LUOGHI

Non sussiste corrispondenza tra la planimetria catastale e lo stato dei luoghi per le seguenti difformità:

1. realizzazione di un vano scala di collegamento con il piano seminterrato (bene 3) con conseguente bucatura del solaio e realizzazione di tramezzi divisorii e un vano porta;
  2. demolizione del bagno;
  3. realizzazione di un nuovo bagno;
  4. demolizione di un tramezzo;
  5. realizzazione di un vano porta di collegamento con il locale adiacente (bene 2).
- Per la verifica urbanistico/edilizia si fa riferimento al capitolo “regolarità edilizia”.

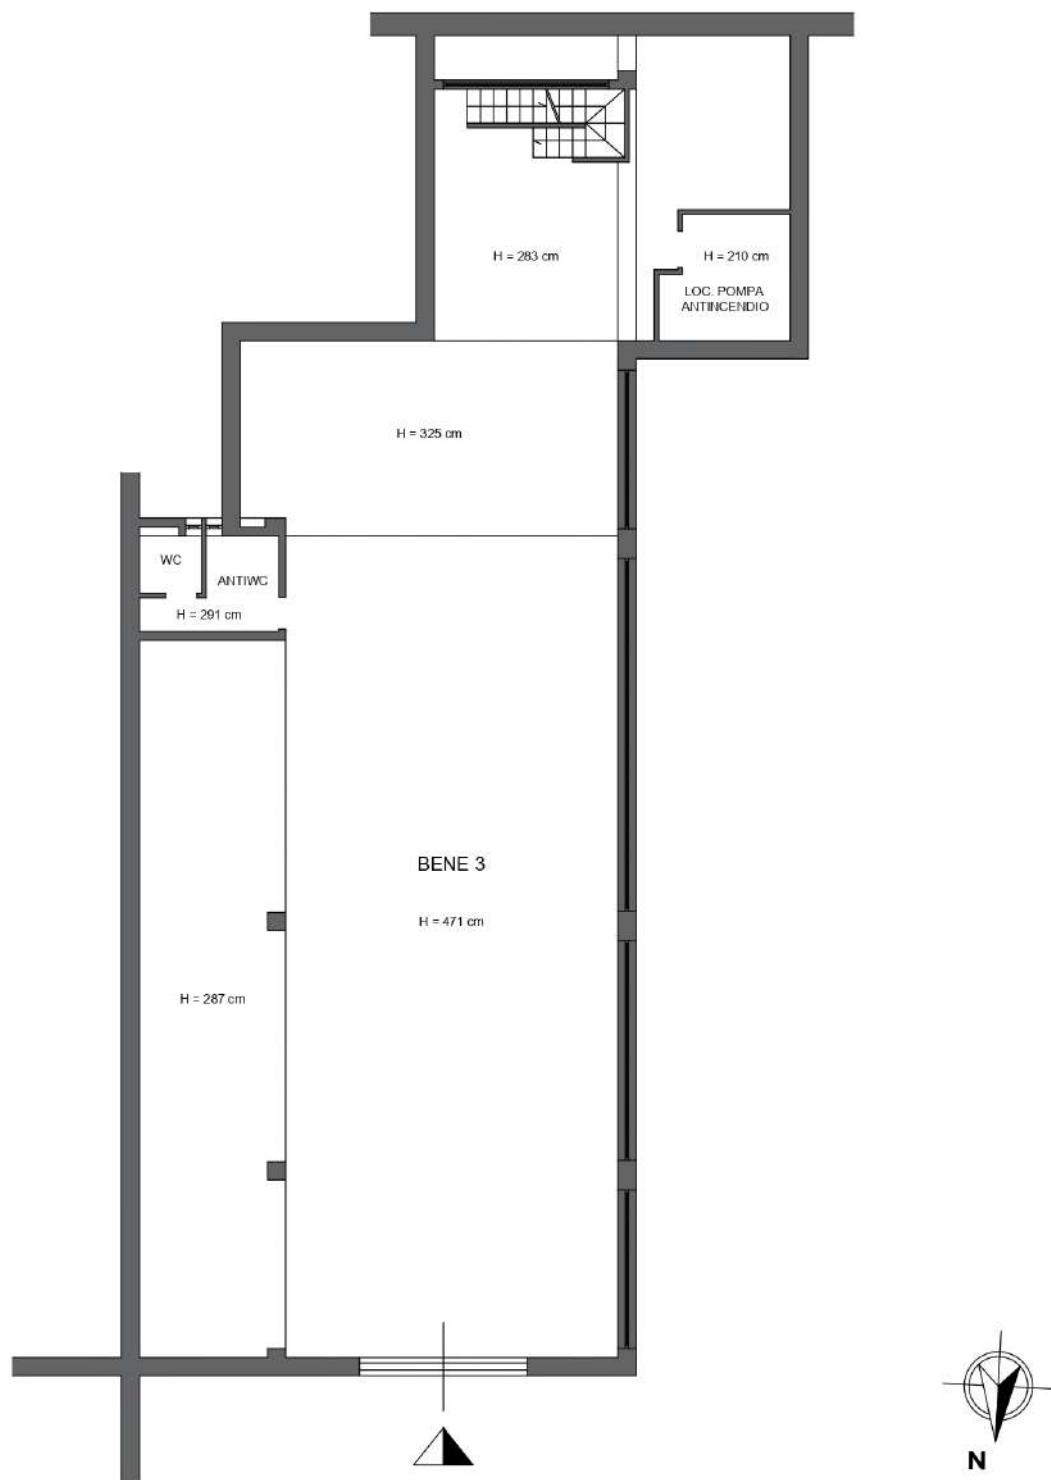
## DEPOSITO

Non sussiste corrispondenza tra la planimetria catastale e lo stato dei luoghi per le seguenti difformità:

1. demolizione e ricostruzione di tramezzi nel wc con antibagno per una diversa distribuzione degli stessi;
2. realizzazione di tramezzi a creare un locale pompa antincendio;
3. posa in opera di una scala in ferro con bucatura del solaio a collegare l'immobile con il negozio sovrastante (bene 1);
4. realizzazione di un soppalco calpestabile in ferro posto in opera.
