# TRIBUNALE DI ROMA

Perizia dell'Esperto ex art. 568 c.p.c. Geom. Marcelli Marco, nell'Esecuzione Immobiliare R.G.E. 29/2025

- **Bene N° 1** - Appartamento ubicato a Roma (RM) - Via Gaspare Bertoni n. 20, interno 6, piano 3

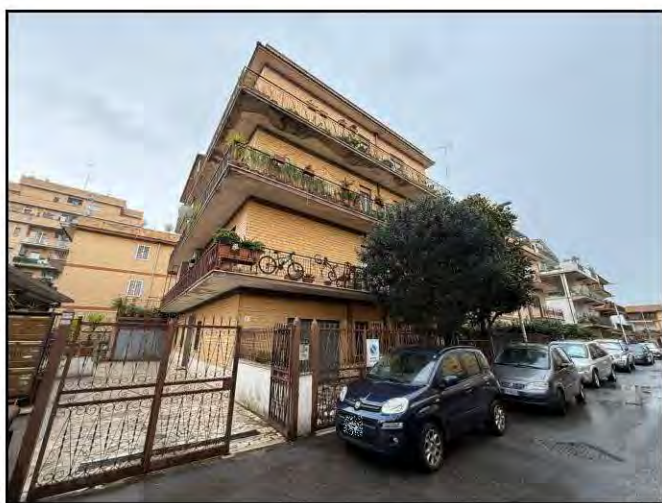
L'unità immobiliare oggetto di stima è inserita all'interno di una palazzina residenziale sviluppata su più livelli fuori terra, con struttura portante in cemento armato e prospetti esterni rifiniti in cortina laterizia, caratterizzati dalla presenza di balconi aggettanti con parapetti metallici, con sottobalconi vetusti ed ammalorati.

*Vista esterna dell'edificio*

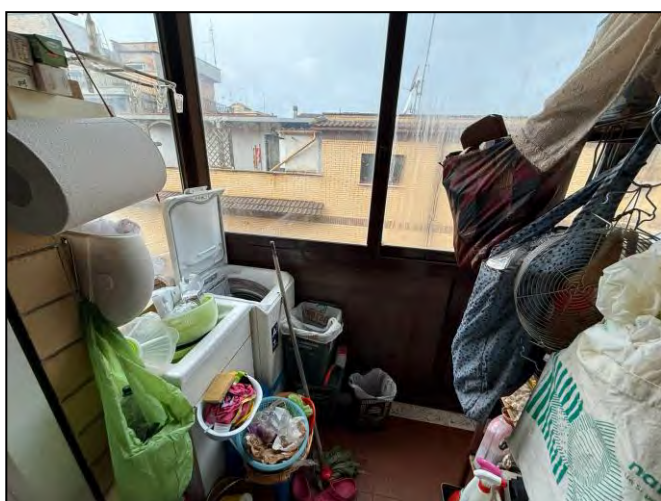
La cucina presenta inoltre una veranda chiusa mediante infissi, nella quale risulta rimosso l'infisso di separazione rispetto al locale cucina; tale aspetto sarà esaminato più specificamente nel successivo quesito relativo alla regolarità urbanistico-edilizia.

*Veranda (balcone)*

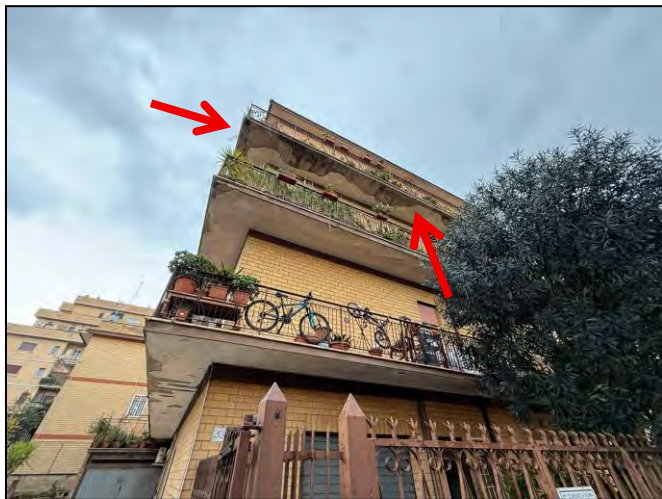
L'unità immobiliare si presenta complessivamente in stato di conservazione e manutenzione mediocre, con finiture datate e segni di usura. Nel corso del sopralluogo sono state rilevate criticità quali macchie di umidità, aloni e locali distacchi di intonaco, più evidenti nel bagno, in una camera e nella zona verandata, ove si riscontrano anche fenomeni di condensa.

Tali problematiche appaiono compatibili con pregresse infiltrazioni provenienti dalle sovrastanti superfici esterne, atteso che l'immobile è ubicato all'ultimo piano.

*Vista dei sottobalconi*

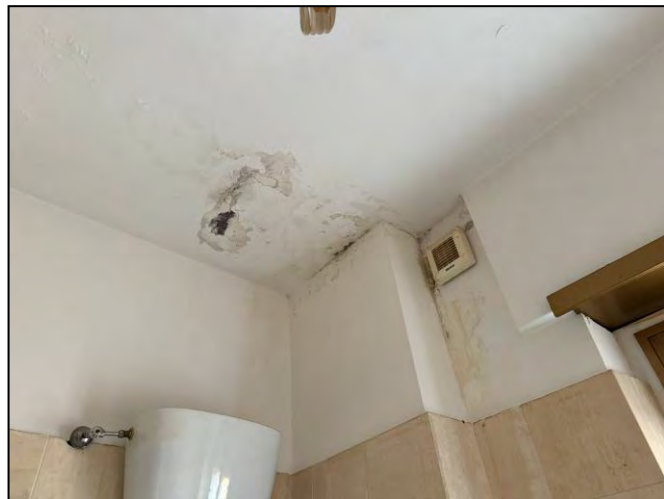
*Bagno*
