# TRIBUNALE DI ROMA

Perizia dell'Esperto ex art. 568 c.p.c. Arch. Caminiti Ugo, nell'Esecuzione Immobiliare 1183/2021 del R.G.E.

- **Bene N° 1** - Appartamento, cantina e stanza di servizio ubicato a Roma (RM) - via dei Monti Parioli 32, scala A, interno 12, piano S1-4-5
- **Bene N° 2** - Garage ubicato a Roma (RM) - via dei Monti Parioli 32b, interno A3, piano S2

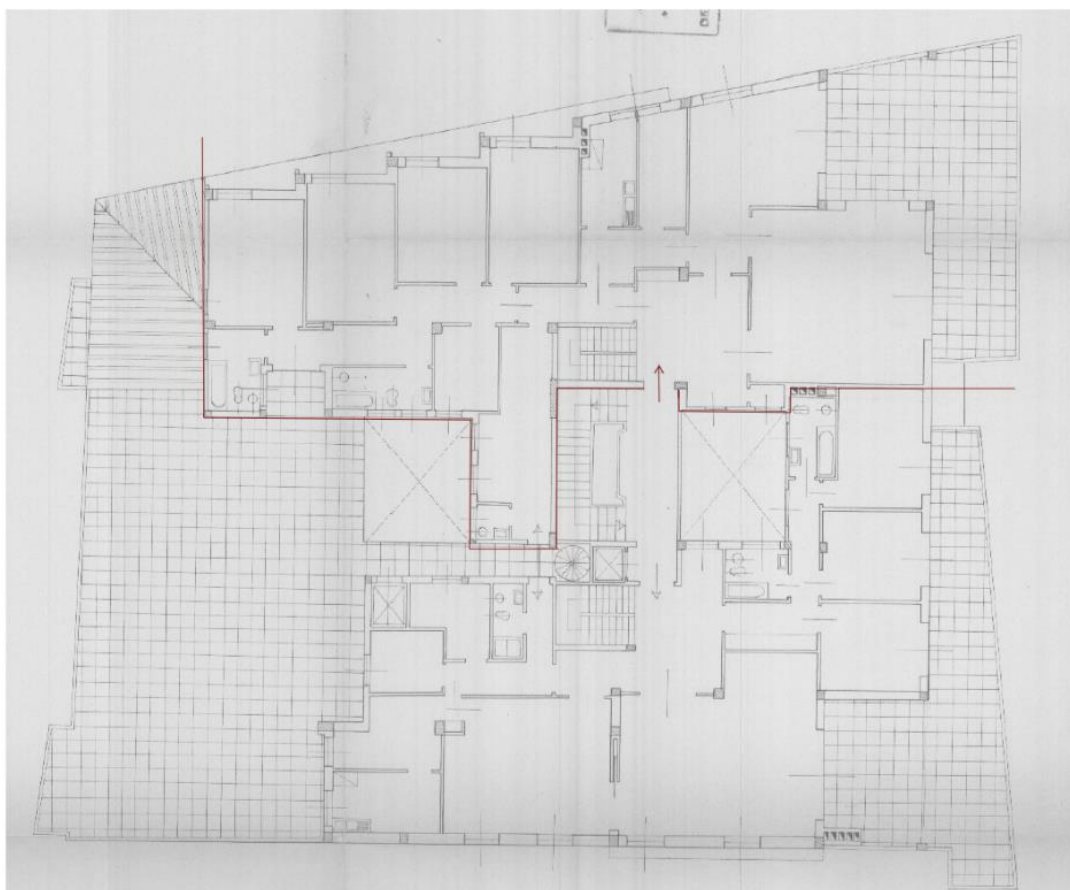
2. Dal fascicolo progettuale ricevuto dal Comune di Roma la planimetria del **27/01/1953** (in variante) è quella riportata di seguito (Allegato 8 – pagina 76):

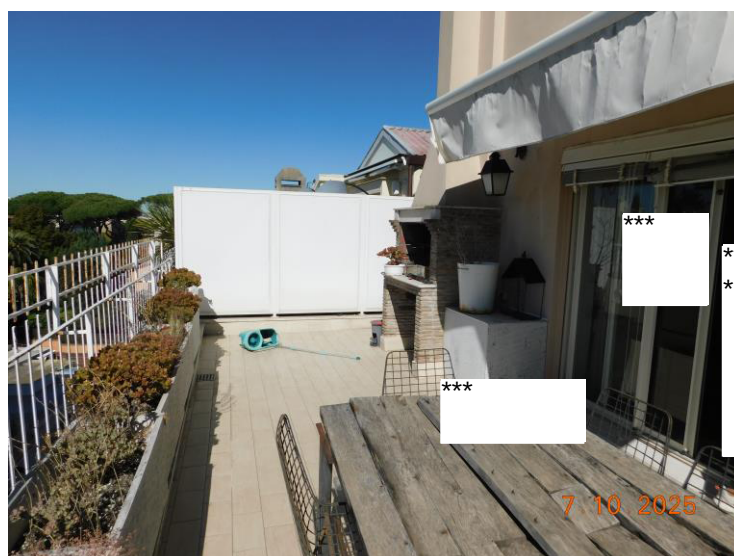
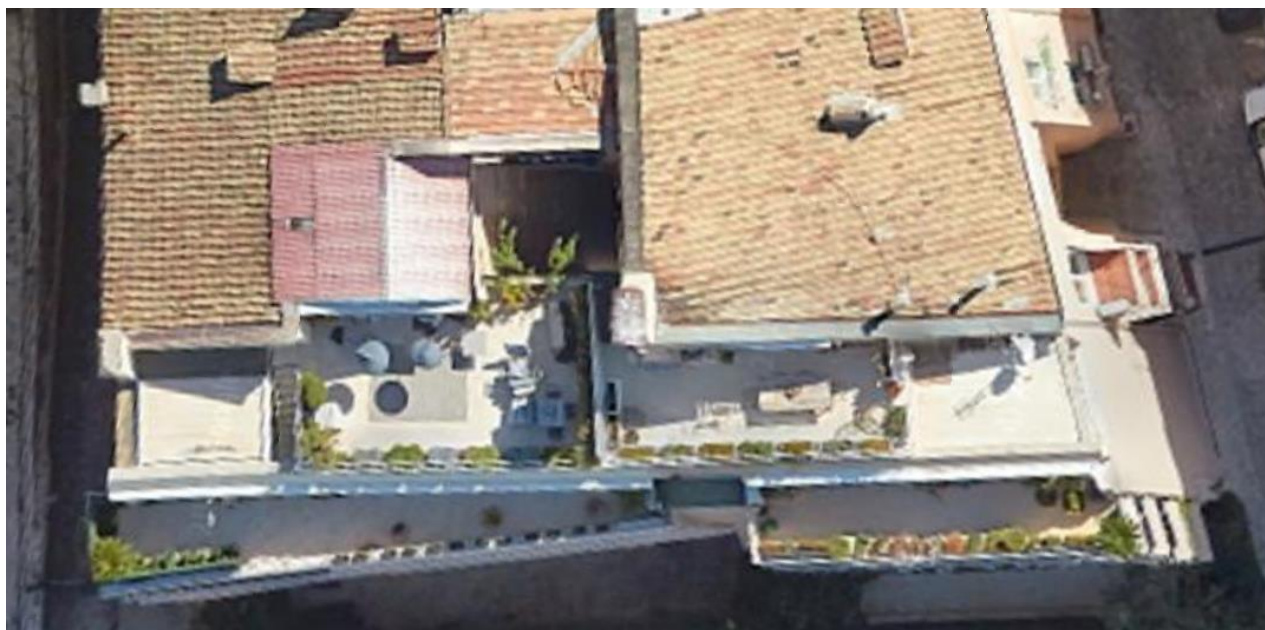
In **verde** è indicata la superficie totale oggetto dell'atto di compravendita prima citato, in **giallo** quella effettivamente fruibile all'attualità constatata durante il sopralluogo (l'immagine riporta delle dimensioni indicative di massima). Seguono immagini esplicative della situazione attuale:

Dall'immagine satellitare è possibile evincere che la dimensione del terrazzo nelle disponibilità degli esecutati risulta minore rispetto a quanto oggetto di compravendita.

Per la determinazione dei mq è stata utilizzata la quantità effettivamente nelle disponibilità dell'esecutata.
