**Valutazione ambientale delle aree e
proposte d'intervento**

Relazione tecnica

Comune di Brembate di Sopra (Bg)

Fallimento Zanardi srl
Valutazione ambientale delle aree e proposte d'intervento

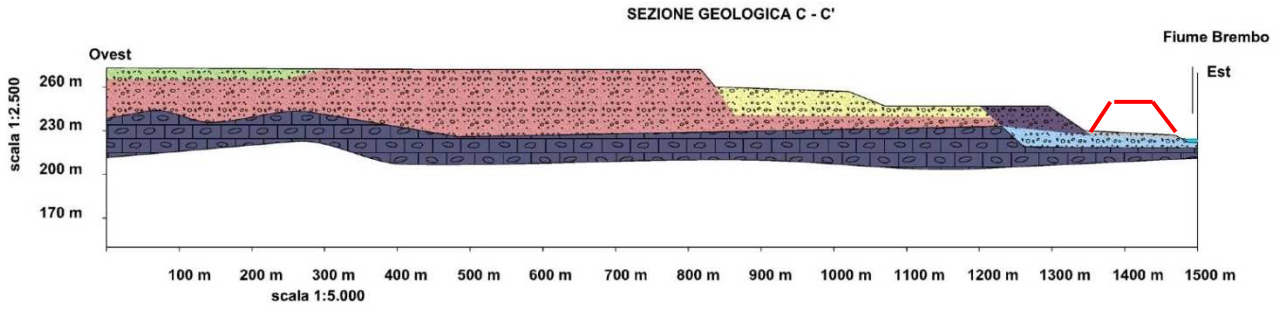
Figura 4: Sezione C-C' tratta dalla tavola 1 "Carta geomorfologica con elementi geopedologici e geologici" allegata al PGT del Comune di Brembate di Sopra. In rosso il profilo del rilevato oggetto di intervento.

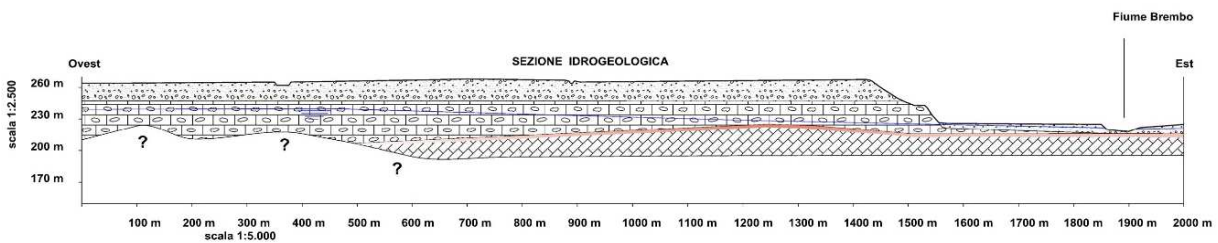
Nel settore in esame la falda si attesta a circa una decina di metri rispetto alla quota media dell'ex-piazzale di cava (**Figura 5**). Da ciò deriva che, per quanto riguarda l'area di interesse, questa risulta contraddistinta da una alta vulnerabilità della falda, a causa della debole soggiacenza, dalla presenza di un acquifero prevalentemente grossolano e dall'assenza di una pedogenesi sviluppata.

Figura 5: Stralcio tavola 2 "Carta idrogeologica e idraulica" allegata al PGT del Comune di Brembate di Sopra. In rosso l'area del rilevato oggetto di indagine ambientale.

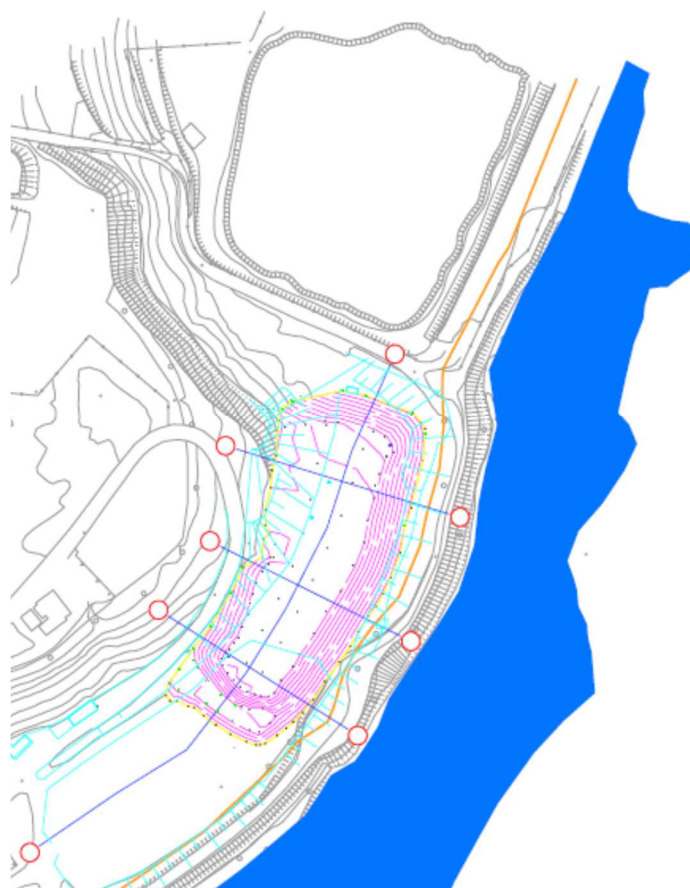
Le Deliberazioni della Giunta Regionale n. 7/7868 – 2002 e n. 7/13950 – 2003 individuano i tratti di competenza del reticolo principale all'interno del territorio regionale. L'intero areale del rilevato risulta esterno alla fascia di 10 m dal fiume Brembo ai sensi del R.D. n. 523/1904 (**Figura 10**).

Figura 10: Ubicazione del rilevato in oggetto rispetto alla fascia di rispetto di 10 m del fiume Brembo

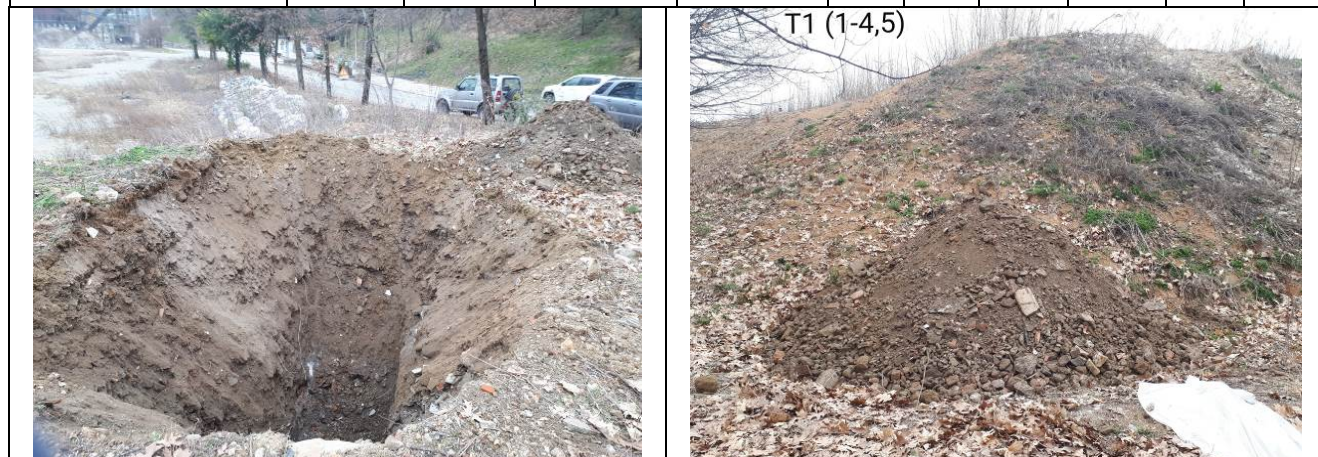
CARATTERIZZAZIONE ANALITICA										
Parametro	T1(0-1m)	T1(0-1m) ARPA	T1(1-4,5 m)						Col.A	Col.B
Arsenico	4.99	5.36	4.84						20	50
Cadmio	<0.2	<1.00	<0.2						2	15
Cobalto	4.63	<10.0	4.88						20	250
Cromo totale	25	26.2	24						150	800
Cromo VI	<0.5	<0.5	<0.5						2	15
Mercurio	<0.5	0.93	<0.5						1	5
Nichel	16.4	17.0	16.3						120	500
Piombo	23.0	58.2	16.8						100	1000
Rame	17.9	64.5	13.8						120	600
Zinco	65	138	63						150	1500
Benzene	<0.01		<0.01						0,1	2
Etilbenzene	<0.05		<0.05						0,5	50
Stirene	<0.05		<0.05						0,5	50
Toluene	<0.05		<0.05						0,5	50
o-Xilene	<0.01		<0.01							
m e p-Xilene	<0.01		<0.01							
Sommatoria IPA	1.4	0.46	<1						10	100
Benzo (a) antracene	0.099	<0.05	0.025						0,5	10
Benzo (a) pirene	0.093	0.06	0.029						0,1	10
Benzo (b) fluorantene	0.23	0.12	0.050						0,5	10
Benzo (k) fluorantene	0.075	<0.05	0.018						0,5	10
Benzo (g,h,i) perilene	0.095	0.07	0.034						0,1	10

Crisene	0.16	0.08	0.035						5	50
Dibenzo (a,e) pirene	0.026	<0.05	<0.01						0,1	10
Dibenzo (a,l) pirene	0.069	<0.05	0.025						0,1	10
Dibenzo (a,i) pirene	<0.01	<0.05	<0.01						0,1	10
Dibenzo (a,h) pirene	0.0130	<0.05	<0.01						0,1	10
Dibenzo (a,h) antracene	0.023	<0.05	<0.01						0,1	10
Indeno (1-2-3-cd) pirene	0.091	0.06	0.030						0,1	10
Pirene	0.38	0.14	0.064						5	50
Idrocarburi C<=12	<1		<1						10	250
Idrocarburi C>12	37	42	48						50	750
Amianto			<100						1000	1000

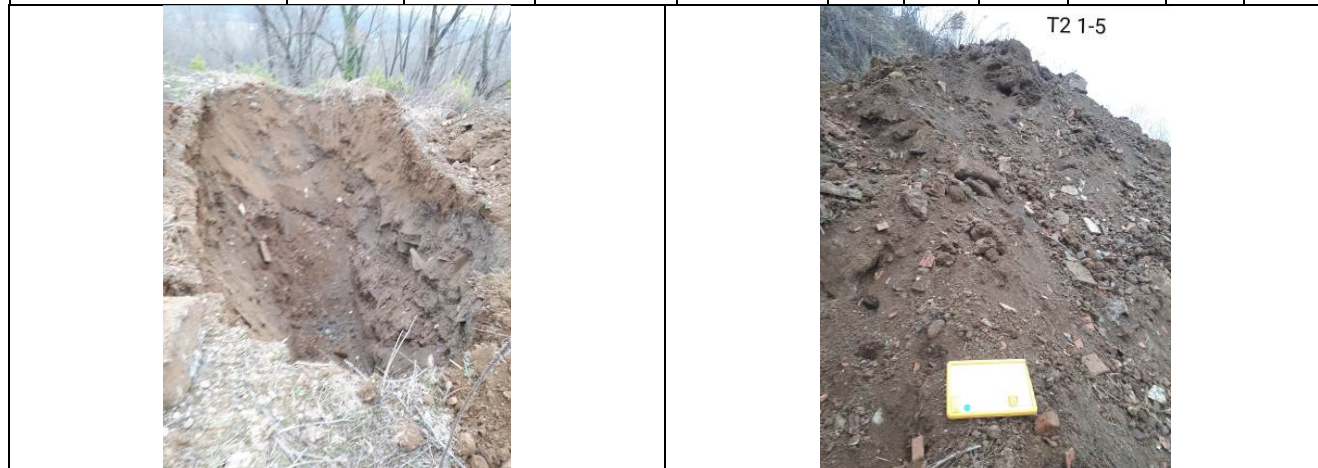
TRINCEA T2
CARATTERIZZAZIONE STRATIGRAFICA
0 –5 m: Terreno di riporto con trovanti e frammenti lateritici e macerie eterogenee in matrice sabbiosa debolmente limosa

CARATTERIZZAZIONE ANALITICA										
Parametro	T2(0-1m)	T2(1-5 m)	T2(1-5 m) ARPA						Col.A	Col.B
Arsenico	6.6	9.67	11.1						20	50
Cadmio	4.09	<0.2	<1.00						2	15
Cobalto	3.27	6.64	<10.0						20	250
Cromo totale	17	29	25.2						150	800
Cromo VI	<0.5	<0.5	<0.5						2	15
Mercurio	<0.5	<0.5	<0.10						1	5
Nichel	10.3	20.5	19.9						120	500
Piombo	17.7	12.8	15.2						100	1000
Rame	9.5	16.0	21.2						120	600
Zinco	930	56	61.5						150	1500
Benzene	<0.01	<0.01							0,1	2
Etilbenzene	<0.05	<0.05							0,5	50
Stirene	<0.05	<0.05							0,5	50
Toluene	<0.05	<0.05							0,5	50
o-Xilene	<0.01	<0.01								
m e p-Xilene	<0.01	<0.01								
Sommatoria IPA	<1	<1	<0.25						10	100
Benzo (a) antracene	<0.01	<0.01	<0.05						0,5	10
Benzo (a) pirene	0.014	<0.01	<0.05						0,1	10
Benzo (b) fluorantene	0.017	0.014	<0.01						0,5	10
Benzo (k) fluorantene	<0.01	<0.01	<0.05						0,5	10
Benzo (g,h,i) perilene	0.019	<0.01	<0.05						0,1	10

Crisene	0.0111	0.0102	<0.05						5	50
Dibenzo (a,e) pirene	<0.01	<0.01	<0.05						0,1	10
Dibenzo (a,l) pirene	0.014	<0.01	<0.05						0,1	10
Dibenzo (a,i) pirene	<0.01	<0.01	<0.05						0,1	10
Dibenzo (a,h) pirene	<0.01	<0.01	<0.05						0,1	10
Dibenzo (a,h) antracene	<0.01	<0.01	<0.05						0,1	10
Indeno (1-2-3-cd) pirene	0.017	<0.01	<0.05						0,1	10
Pirene	0.016	0.00126	<0.05						5	50
Idrocarburi C<=12	<1	<1							10	250
Idrocarburi C>12	13	19	<20						50	750
Amianto									1000	1000

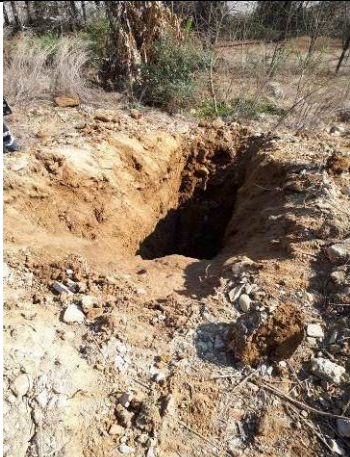
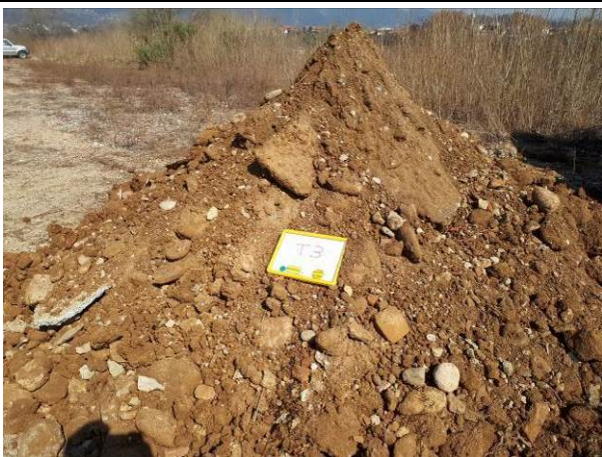
TRINCEA T3										
CARATTERIZZAZIONE STRATIGRAFICA										
0 –1 m: Terreno di riporto sabbioso limoso con trovanti rocciosi										
1 - 5,5 m: Terreno di riporto sabbioso limoso con trovanti rocciosi e sparsi frammenti lateritici										
CARATTERIZZAZIONE ANALITICA										
Parametro	T3(0-1m)	T3(1-5,5 m)							Col.A	Col.B
Arsenico	9.4	9.0							20	50
Cadmio	<0.2	<0.2							2	15
Cobalto	8.0	10.6							20	250
Cromo totale	38	38							150	800
Cromo VI	<0.5	<0.5							2	15
Mercurio	<0.5	<0.5							1	5
Nichel	22.7	22.7							120	500
Piombo	18.4	18.0							100	1000
Rame	23.6	18.4							120	600
Zinco	71	60							150	1500
Benzene	<0.01	<0.01							0,1	2
Etilbenzene	<0.05	<0.05							0,5	50
Stirene	<0.05	<0.05							0,5	50
Toluene	<0.05	<0.05							0,5	50
o-Xilene	<0.01	<0.01								
m e p-Xilene	<0.01	<0.01								
Sommatoria IPA	<1	<1							10	100
Benzo (a) antracene	0.035	<0.01							0,5	10
Benzo (a) pirene	0.047	0.017							0,1	10

Benzo (b) fluorantene	0.034	0.0108							0,5	10
Benzo (k) fluorantene	0.0120	<0.01							0,5	10
Benzo (g,h,i) perilene	0.040	0.029							0,1	10
Crisene	0.034	<0.01							5	50
Dibenzo (a,e) pirene	0.026	0.018							0,1	10
Dibenzo (a,l) pirene	0.030	0.021							0,1	10
Dibenzo (a,i) pirene	<0.01	<0.01							0,1	10
Dibenzo (a,h) pirene	0.021	0.0110							0,1	10
Dibenzo (a,h) antracene	<0.01	<0.01							0,1	10
Indeno (1-2-3-cd) pirene	0.045	0.026							0,1	10
Pirene	0.135	0.0114							5	50
Idrocarburi C<=12	<1	<1							10	250
Idrocarburi C>12	18	15							50	750
Amianto									1000	1000

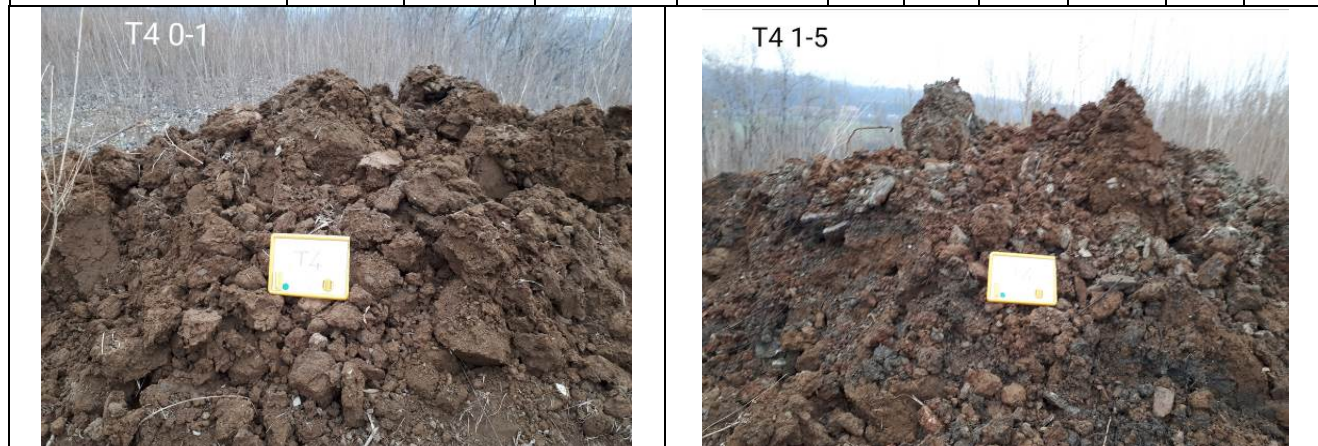
TRINCEA T4
CARATTERIZZAZIONE STRATIGRAFICA
0 –1 m: Terreno di riporto limoso sabbioso con sparsi trovanti rocciosi, frammenti lateritici e macerie eterogenee
1 –5 m: Terreno di riporto prevalentemente limoso con trovanti rocciosi, frammenti lateritici e macerie eterogenee

CARATTERIZZAZIONE ANALITICA									
Parametro	T4(0-1m)	T4(1-5 m)						Col.A	Col.B
Arsenico	8.7	6.1						20	50
Cadmio	<0.2	<0.2						2	15
Cobalto	14.0	16.4						20	250
Cromo totale	44	60						150	800
Cromo VI	<0.5	<0.5						2	15
Mercurio	<0.5	<0.5						1	5
Nichel	27.0	44.3						120	500
Piombo	15.0	15.9						100	1000
Rame	16.0	27.7						120	600
Zinco	58	63						150	1500
Benzene	<0.01	<0.01						0,1	2
Etilbenzene	<0.05	<0.05						0,5	50
Stirene	<0.05	<0.05						0,5	50
Toluene	<0.05	<0.05						0,5	50
o-Xilene	<0.01	<0.01							
m e p-Xilene	<0.01	<0.01							
Sommatoria IPA	<1	<1						10	100
Benzo (a) antracene	<0.01	<0.01						0,5	10
Benzo (a) pirene	<0.01	<0.01						0,1	10
Benzo (b) fluorantene	<0.01	<0.01						0,5	10
Benzo (k) fluorantene	<0.01	<0.01						0,5	10
Benzo (g,h,i) perilene	<0.01	<0.01						0,1	10
Crisene	<0.01	<0.01						5	50
Dibenzo (a,e) pirene	<0.01	<0.01						0,1	10
Dibenzo (a,l) pirene	<0.01	<0.01						0,1	10

Dibenzo (a,i) pirene	<0.01	<0.01						0,1	10
Dibenzo (a,h) pirene	<0.01	<0.01						0,1	10
Dibenzo (a,h) antracene	<0.01	<0.01						0,1	10
Indeno (1-2-3-cd) pirene	<0.01	<0.01						0,1	10
Pirene	<0.01	<0.01						5	50
Idrocarburi C<=12	<1	<1						10	250
Idrocarburi C>12	10.0	18						50	750
Amianto								1000	1000

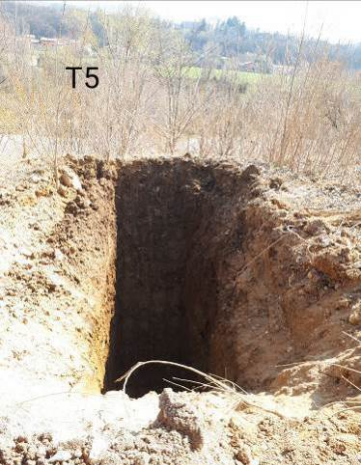
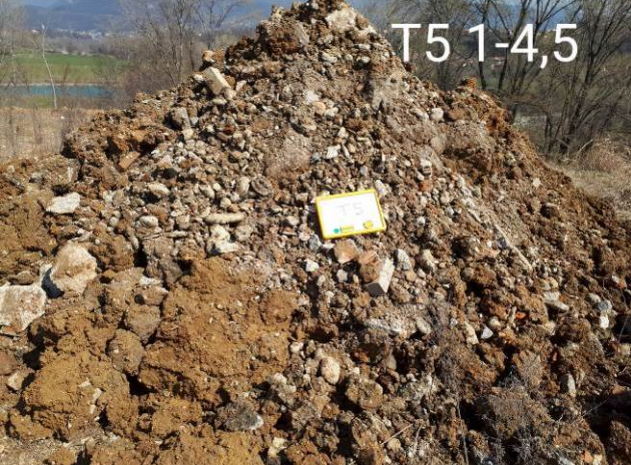
TRINCEA T5										
CARATTERIZZAZIONE STRATIGRAFICA										
0 –1 m: Terreno di riporto limoso sabbioso con sparsi trovanti rocciosi										
1 –4,5 m: Terreno di riporto prevalentemente limoso con trovanti rocciosi, frammenti lateritici e macerie eterogenee										
CARATTERIZZAZIONE ANALITICA										
Parametro	T5(0-1m)	T5(1-4,5 m)							Col.A	Col.B
Arsenico	4.88	5.78							20	50
Cadmio	<0.2	<0.2							2	15
Cobalto	6.43	11.6							20	250
Cromo totale	27	41							150	800
Cromo VI	<0.5	<0.5							2	15
Mercurio	<0.5	<0.5							1	5
Nichel	20.1	26.9							120	500
Piombo	14.4	22.3							100	1000
Rame	14.5	17.6							120	600
Zinco	60	52							150	1500
Benzene	<0.01	<0.01							0,1	2
Etilbenzene	<0.05	<0.05							0,5	50
Stirene	<0.05	<0.05							0,5	50
Toluene	<0.05	<0.05							0,5	50
o-Xilene	<0.01	<0.01								
m e p-Xilene	<0.01	<0.01								
Sommatoria IPA	<1	<1							10	100
Benzo (a) antracene	0.021	<0.01							0,5	10

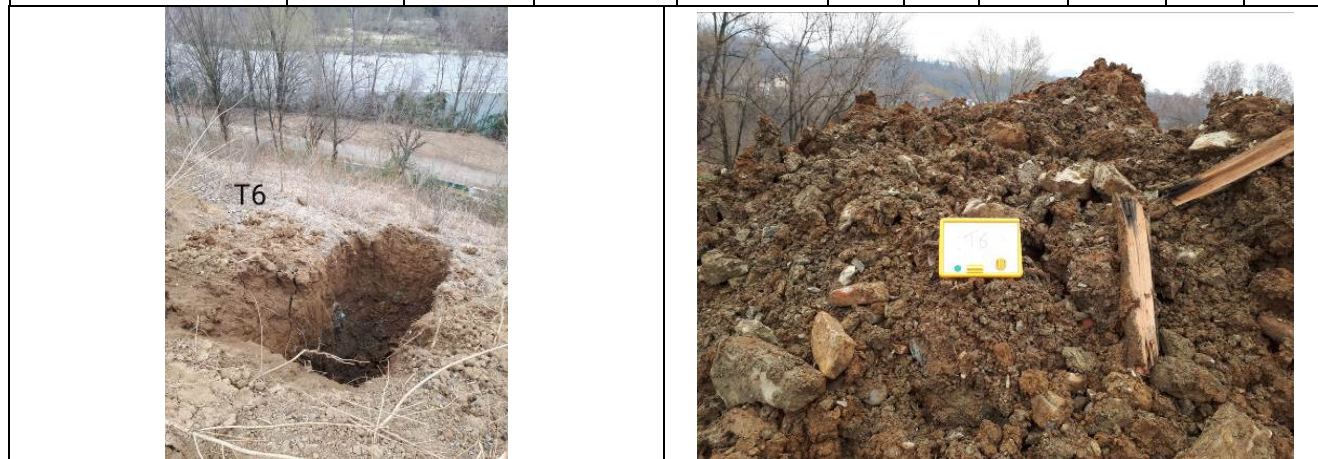
TRINCEA T6
CARATTERIZZAZIONE STRATIGRAFICA
0 –1 m: Terreno di riporto limoso con sparsi trovanti rocciosi e frammenti lateritici e di demolizione
1 –5 m: Terreno di riporto prevalentemente limoso con trovanti rocciosi, frammenti lateritici, e materiale vegetale

CARATTERIZZAZIONE ANALITICA										
Parametro	T6(0-1m)	T6(1-5 m)	T6(1-5 m) ARPA						Col.A	Col.B
Arsenico	9.5	7.9	7.87						20	50
Cadmio	<0.2	<0.2	<1.00						2	15
Cobalto	16.7	12.1	13.6						20	250
Cromo totale	49	48	36.3						150	800
Cromo VI	<0.5	<0.5	<0.5						2	15
Mercurio	<0.5	<0.5	<0.10						1	5
Nichel	27.4	29.8	29.6						120	500
Piombo	21.6	15.4	19.9						100	1000
Rame	16.3	19.2	35.7						120	600
Zinco	56	52	91.4						150	1500
Benzene	<0.01	<0.01							0,1	2
Etilbenzene	<0.05	<0.05							0,5	50
Stirene	<0.05	<0.05							0,5	50
Toluene	<0.05	<0.05							0,5	50
o-Xilene	<0.01	<0.01								
m e p-Xilene	<0.01	<0.01								
Sommatoria IPA	<1	<1	<0.25						10	100
Benzo (a) antracene	<0.01	<0.01	<0.05						0,5	10
Benzo (a) pirene	<0.01	<0.01	<0.05						0,1	10
Benzo (b) fluorantene	<0.01	<0.01	<0.01						0,5	10
Benzo (k) fluorantene	<0.01	<0.01	<0.05						0,5	10
Benzo (g,h,i) perilene	<0.01	<0.01	<0.05						0,1	10

Crisene	<0.01	<0.01	<0.05						5	50
Dibenzo (a,e) pirene	<0.01	<0.01	<0.05						0,1	10
Dibenzo (a,l) pirene	<0.01	<0.01	<0.05						0,1	10
Dibenzo (a,i) pirene	<0.01	<0.01	<0.05						0,1	10
Dibenzo (a,h) pirene	<0.01	<0.01	<0.05						0,1	10
Dibenzo (a,h) antracene	<0.01	<0.01	<0.05						0,1	10
Indeno (1-2-3-cd) pirene	<0.01	<0.01	<0.05						0,1	10
Pirene	<0.0104	<0.01	<0.05						5	50
Idrocarburi C<=12	<1	<1							10	250
Idrocarburi C>12	13.0	13	<20						50	750
Amianto		<100							1000	1000

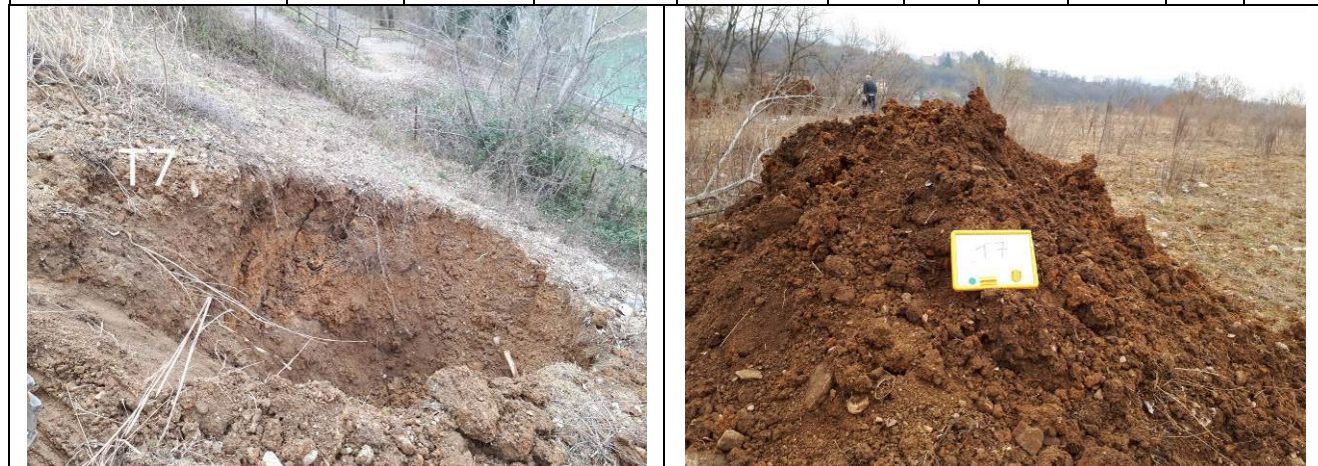
TRINCEA T7									
CARATTERIZZAZIONE STRATIGRAFICA									
0 –1 m: Terreno di riporto limoso sabbioso con ghiaia e frammenti lateritici									
1 –5 m: Terreno di riporto limoso sabbioso con ghiaia, laterizi e macerie eterogenee									
CARATTERIZZAZIONE ANALITICA									
Parametro	T7(0-1m)	T7(1-5 m)						Col.A	Col.B
Arsenico	9.8	9.9						20	50
Cadmio	<0.2	<0.2						2	15
Cobalto	10.3	15.1						20	250
Cromo totale	34	41						150	800
Cromo VI	<0.5	<0.5						2	15
Mercurio	<0.5	<0.5						1	5
Nichel	21.8	27.2						120	500
Piombo	25.3	21.5						100	1000
Rame	21.8	25.4						120	600
Zinco	70	78						150	1500
Benzene	<0.01	<0.01						0,1	2
Etilbenzene	<0.05	<0.05						0,5	50
Stirene	<0.05	<0.05						0,5	50
Toluene	<0.05	<0.05						0,5	50
o-Xilene	<0.01	<0.01							
m e p-Xilene	<0.01	<0.01							
Sommatoria IPA	<1	<1						10	100
Benzo (a) antracene	<0.01	<0.01						0,5	10
Benzo (a) pirene	<0.01	<0.01						0,1	10
Benzo (b) fluorantene	<0.01	<0.01						0,5	10

Benzo (k) fluorantene	<0.01	<0.01						0,5	10
Benzo (g,h,i) perilene	<0.01	<0.01						0,1	10
Crisene	0.0132	<0.01						5	50
Dibenzo (a,e) pirene	<0.01	<0.01						0,1	10
Dibenzo (a,l) pirene	<0.01	<0.01						0,1	10
Dibenzo (a,i) pirene	<0.01	<0.01						0,1	10
Dibenzo (a,h) pirene	<0.01	<0.01						0,1	10
Dibenzo (a,h) antracene	<0.01	<0.01						0,1	10
Indeno (1-2-3-cd) pirene	<0.01	<0.01						0,1	10
Pirene	0.016	<0.01						5	50
Idrocarburi C<=12	<1	<1						10	250
Idrocarburi C>12	14.0	12						50	750
Amianto								1000	1000

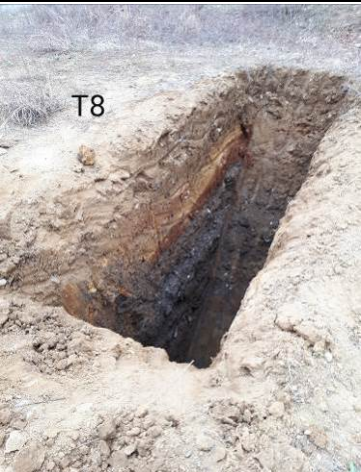
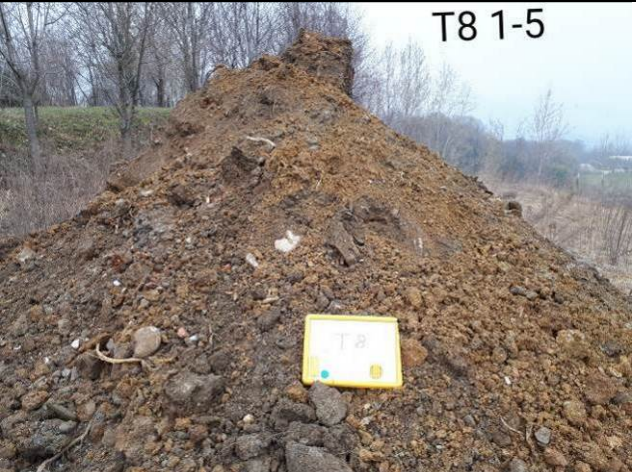
TRINCEA T8										
CARATTERIZZAZIONE STRATIGRAFICA										
0 –1 m: Terreno di riporto limoso sabbioso con ghiaia										
1 –5 m: Terreno di riporto limoso sabbioso con ghiaia, frammenti rocciosi e laterizi. Colore nerastro										
CARATTERIZZAZIONE ANALITICA										
Parametro	T8(0-1m)	T8(0-1m) ARPA	T8(1-5 m)						Col.A	Col.B
Arsenico	6.9	<2.50	6.8						20	50
Cadmio	<0.2	<1.00	<0.2						2	15
Cobalto	11.4	13.4	9.6						20	250
Cromo totale	40	34.9	88						150	800
Cromo VI	<0.5	<0.5	<0.5						2	15
Mercurio	<0.5	<0.10	<0.5						1	5
Nichel	24.3	26.8	74.0						120	500
Piombo	14.2	24.0	26.9						100	1000
Rame	16.8	80.2	19.8						120	600
Zinco	48	208	64						150	1500
Benzene	<0.01		<0.01						0,1	2
Etilbenzene	<0.05		<0.05						0,5	50
Stirene	<0.05		<0.05						0,5	50
Toluene	<0.05		<0.05						0,5	50
o-Xilene	<0.01		<0.01							
m e p-Xilene	<0.01		<0.01							
Sommatoria IPA	<1	<0.25	<1						10	100
Benzo (a) antracene	<0.01	<0.05	0.0130						0,5	10

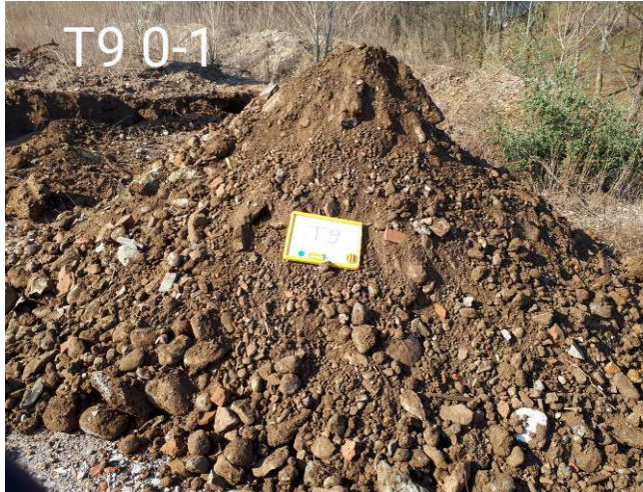
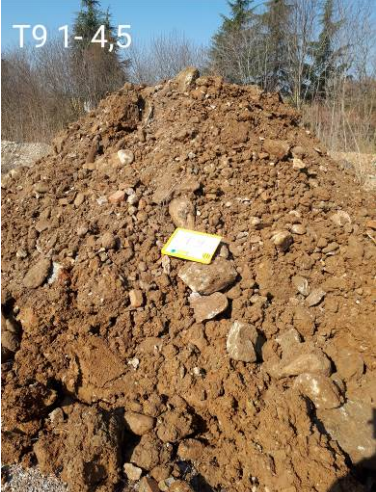
T9 0-1

Benzo (k) fluorantene	0.120	0.135							0,5	10
Benzo (g,h,i) perilene	0.17	0.19							0,1	10
Crisene	0.24	0.28							5	50
Dibenzo (a,e) pirene	0.103	0.108							0,1	10
Dibenzo (a,l) pirene	0.20	0.20							0,1	10
Dibenzo (a,i) pirene	0.0108	0.019							0,1	10
Dibenzo (a,h) pirene	0.064	0.076							0,1	10
Dibenzo (a,h) antracene	0.068	0.073							0,1	10
Indeno (1-2-3-cd) pirene	0.18	0.20							0,1	10
Pirene	0.39	0.43							5	50
Idrocarburi C<=12	<1	<1							10	250
Idrocarburi C>12	28.0	26							50	750
Amianto									1000	1000
