**TRIBUNALE DI BRESCIA****UFFICIO ESECUZIONE IMMOBILIARI****ESECUZIONE IMMOBILIARE 1142/2013**

## 1) LOTTO A ( abitazioni di tipo civile con autorimessa)

## 2) LOTTO B1 ( Edificio rurale in Comune di Provaglio Valsabbia )

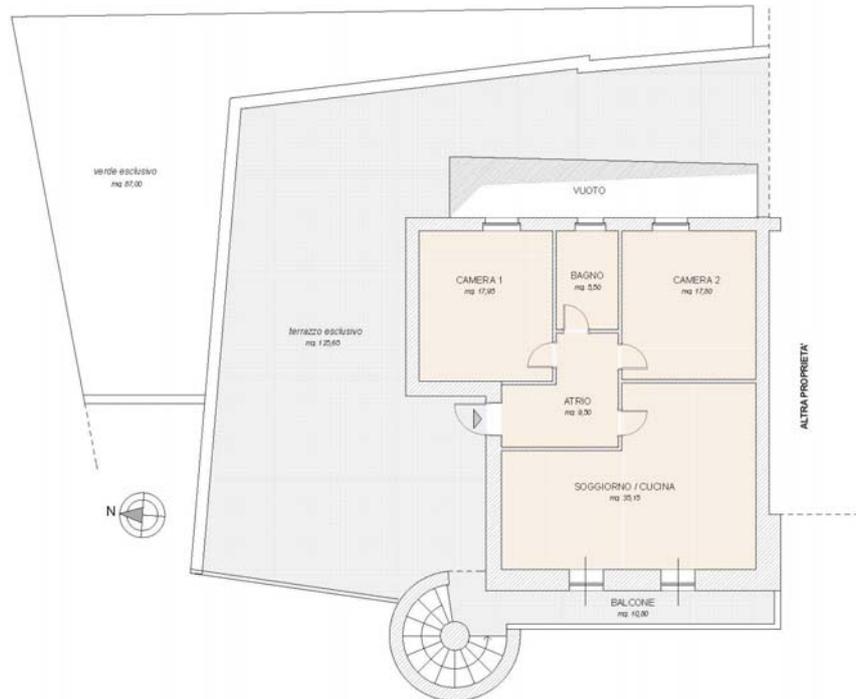
#### LOTTO "A": ABITAZIONE AL PIANO PRIMO (sub. 3)

stato di fatto come da da sopralluogo

<i>Descrizione</i>	Si tratta di appartamento al piano primo con terrazzo e balcone esclusivi
<i>Consistenza</i>	L'unità immobiliare è così composta :  (al piano primo) un atrio d'ingresso, un soggiorno con cucina, due camere, un bagno una terrazza esterna in lato nord ed ovest e un balcone in lato est;
<i>Finiture dei locali</i>	i locali della zona giorno e l'atrio d'ingresso hanno pavimento in piastrelle pareti e soffitto sono intonacati; il bagno di servizio ha pavimento in piastrelle e rivestimento ceramico fino all'altezza di m. 1,70 circa ed è dotato di vaso, lavabo e vasca e con predisposizione per la lavatrice; le camere hanno pavimento in parquet disposto a correre, pareti e soffitto sono intonacati. L'immobile è dotato di impianto elettrico condiviso con il resto del complesso, dotato di riscaldamento autonomo con radiatori a parete e caldaia a metano posizionata all'interno al piano terra. All'esterno la terrazza e il balcone hanno pavimento in piastrelle; è presente un manto in erba sintetica che copre gran parte della terrazza. Per una maggiore contestualizzazione di quanto descritto si veda la documentazione fotografica allegata ( Allegato 08 )

<i>Grado di manutenzione</i>	L'abitazione in buono stato di manutenzione. Non si riscontra alcuna necessità di intervento se non di manutenzione ordinaria

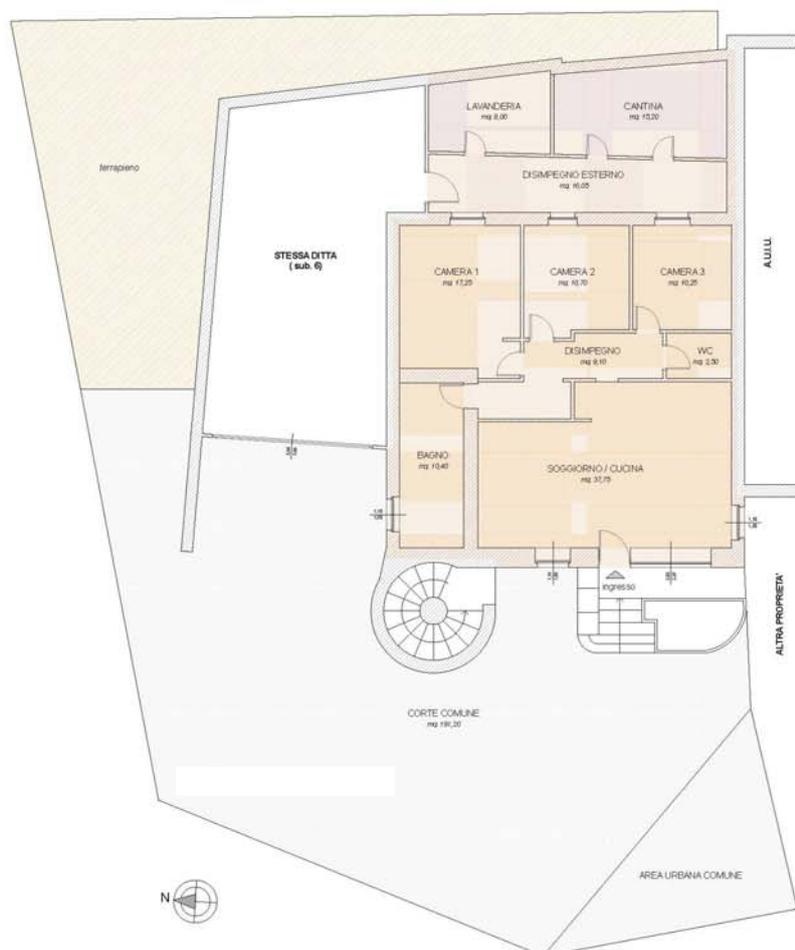
**PIANTA PIANO TERRA**

stato di fatto come da sopralluogo

<i>Descrizione</i>	Si tratta di appartamento al piano terra con cantina e lavanderia esterni
<i>Consistenza</i>	L'unità immobiliare è così composta :  (al piano terra) un soggiorno con cucina, tre camere, un bagno, un w.c. un disimpegno;  (all'esterno) un disimpegno scoperto, una lavanderia e una cantina
<i>Finiture dei locali</i>	Attraverso la scala in porfido esterna si accede da una porta affiancata da una grande vetrata ai locali della zona giorno; si tratta di un unico ambiente di discrete dimensioni con cucina a vista caratterizzato da pavimenti in gres porcellanato con finitura effetto cotto e caratterizzato da inserti decorati, le pareti sono intonacate con finitura a gesso e il soffitto è in legno con travetti a vista, probabilmente senza funzione strutturale; è presente un fuoco a legna.  Un disimpegno di grandi dimensioni da accesso alla zona notte caratterizzato da pavimento in ceramica e pareti e soffitto intonacati.  Il locale wc ha pavimento in piastrelle e rivestimento ceramico a tutt'altezza ,dotato di vaso e lavabo e vasca e sprovvisto di finestra ma dotato di ventola estrattore.  Due camere hanno pavimento in parquet disposto a correre la terza in ceramica, pareti e soffitto sono intonacati mentre una presenta un rivestimento in mattoni faccia vista.  Il bagno principale, di grandi dimensioni ha rivestimento in piastrelle a tutt'altezza ed è dotato di lavabo, vaso, bidet doccia e vasca separati.  I locali esterni sono accessibili dalla porta interna all'adiacente autorimessa. Il disimpegno è a cielo aperto sulla terrazza soprastante con pavimento in laterizio;esso costituisce un cavedio cui affacciano le finestre delle tre camere. Si accede anche alla lavanderia caratterizzata da rivestimento in piastrelle e dotato di vaso e vasca lavatoio e ad una cantina finita al rustico.  L'immobile è dotato di impianto elettrico condiviso con il resto del complesso, dotato di riscaldamento autonomo con radiatori a parete e caldaia a metano.  Per una maggiore contestualizzazione di quanto descritto si veda la documentazione fotografica allegata ( Allegato 08 )

<i>Grado di manutenzione</i>	L'abitazione allo stato dei luoghi si trova in buono stato di manutenzione.  Non si riscontra alcuna necessità di intervento se non di manutenzione ordinaria.  I locali esterni necessitano piccoli interventi comunque di ordinaria manutenzione.

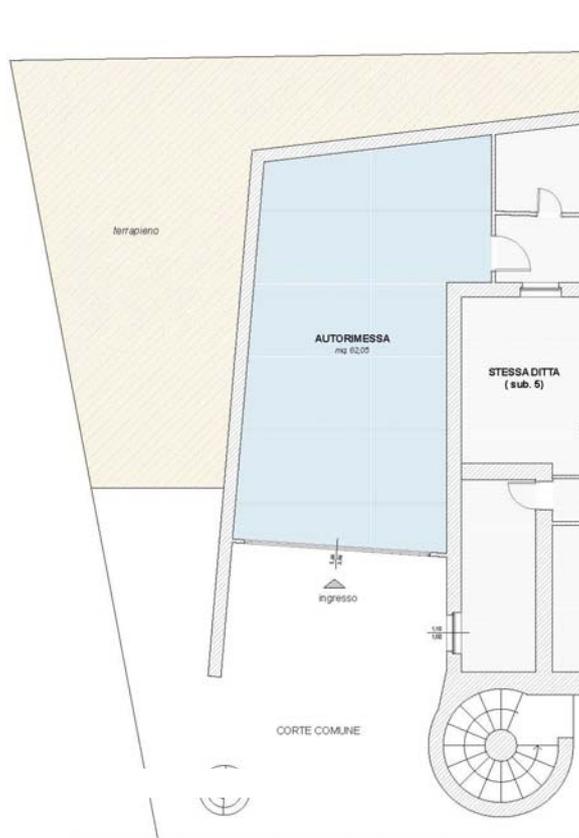
PIANTA PIANO TERRA

stato di fatto come da sopralluogo

<i>Descrizione</i>	Si tratta autorimessa al piano terra
<i>Consistenza</i>	L'unità immobiliare è così composta :  (al piano terra) un unico ambiente autorimessa
<i>Finiture dei locali</i>	Attraverso la corte comune in lato ovest, attraverso la serranda carraia si accede ad un unico ambiente di grandi dimensioni pavimento in cemento , pareti intonacate e soffitto in tavelloni laterizi a vista. Una porta posta in lato sud est da accesso al cavedio esterno (sub. 5)

L'immobile è dotato di impianto elettrico condiviso con il resto del complesso, Per una maggiore contestualizzazione di quanto descritto si veda la documentazione fotografica allegata ( Allegato 08 )
<i>Grado di manutenzione</i>	L'abitazione allo stato dei luoghi si trova in discreto stato di manutenzione. Non si riscontra alcuna necessità di intervento se non di manutenzione ordinaria.

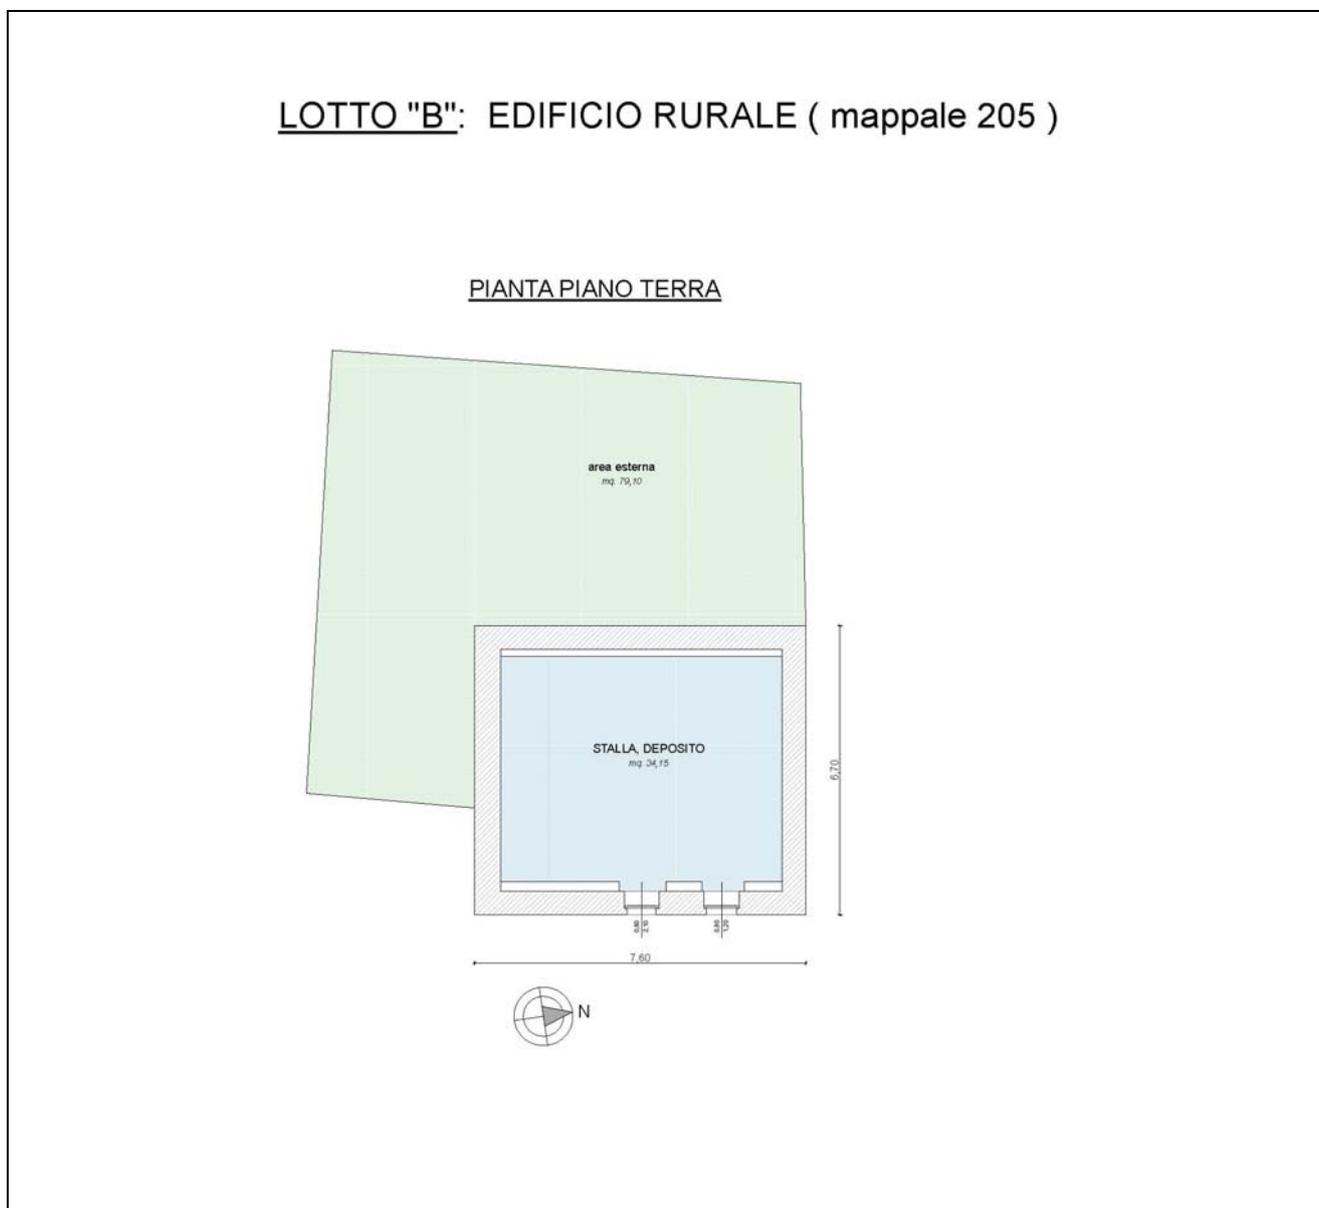
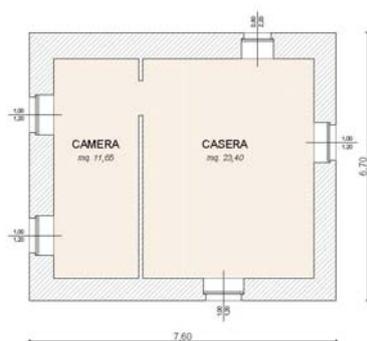
**PIANTA PIANO RIALZATO**

stato di fatto come da sopralluogo

<i>Descrizione</i>	Si tratta edificio rurale a due piani fuori terra
<i>Consistenza</i>	L'unità immobiliare è composta da una stalla deposito atrezzi al piano terra e di una casera e una camera al piano rialzato.
<i>Finiture dei locali</i>	Esternamente l'edificio si presenta come un corpo compatto a base quadrata disposto su due piani non collegati tra loro e ognuno con il proprio accesso. La struttura è a muratura portante in sassi e pietre con paramenti esterni intonacati copertura a due falde con struttura in legno e manto di copertura in coppi. L'interno è al rustico: al piano terra il pavimento è in cemento le pareti sono intonacate al rustico. Gli infissi esterni sono in metallo con vetri semplici e sprovvisti di elementi oscuranti. L'edificio è dotato di impianto elettrico ma non allacciato alla rete, l'impianto di riscaldamento è assente; è presente traccia di una stufa al piano primo con una canna fumaria improvvisata visibile in copertura. Per una maggiore contestualizzazione di quanto descritto si veda la documentazione fotografica allegata ( Allegato 08 )
