TRIBUNALE DI BRESCIA
SEZIONE ESECUZIONI IMMOBILIARI
ESECUZIONE IMMOBILIARE N. 15/2025
G.E. DR.GIALUIGI CANALI

RELAZIONE DI STIMA DELL'IMMOBILE

Il bene oggetto di stima è sito in Rovato (BS), Via Marchesi, n°32.

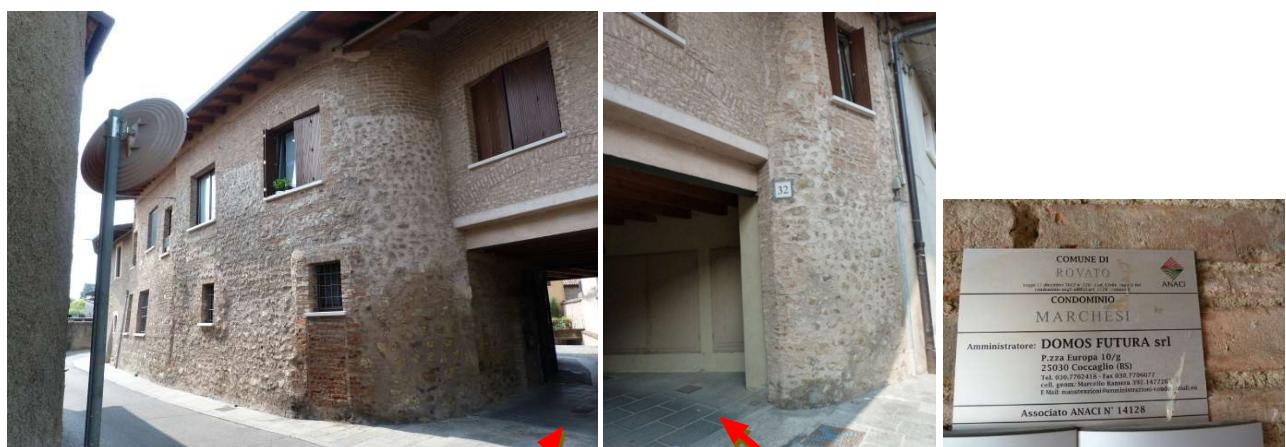
Fronte da Via Marchesi, ingresso carraio

Per gli **Esterini**, a nord verso la strada di accesso Via Marchesi, i fronti del complesso sono finiti con pietra e mattoni a vista, mentre le facciate interne verso la corte con intonaco al civile con colori chiari ed intervallate da pilastri con pietre a vista , le travi della soletta strutturale sono lasciate anch’esse a vista .

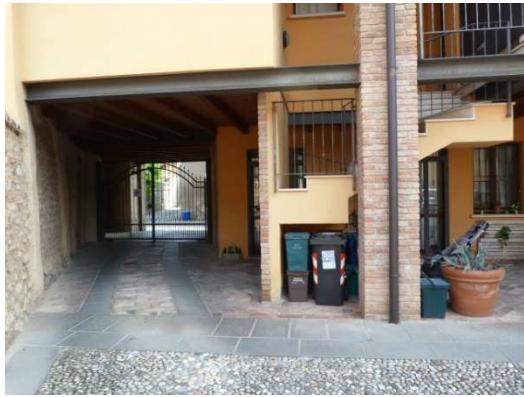
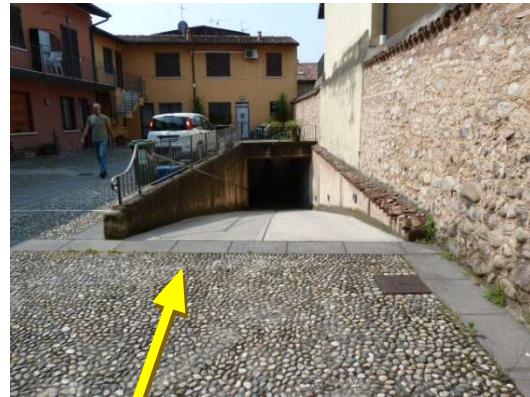
Vista del Fronte Nord del Condominio e Sud dal corsello di accesso dei garage dalla corte comune interna.

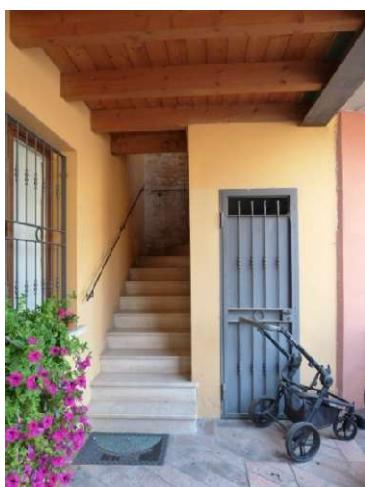
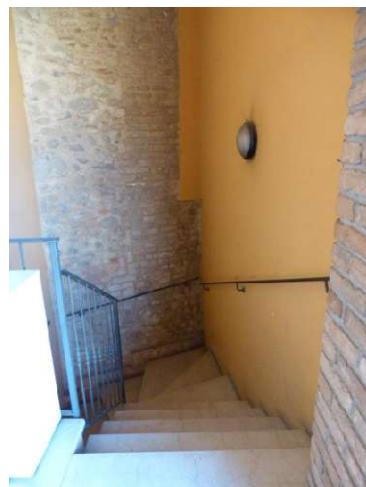
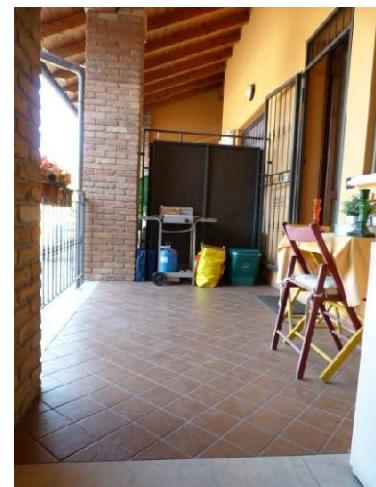
Ingresso condominiale dalla corte interna al Piano 1°, loggia privata, vista della corte interna dalla Loggia.

L’accesso pedonale dalla Corte interna al Piano Primo e quindi all’appartamento è garantito dal corpo scale comune con il corpo condominiale limitrofo a est , dove successivamente allo sbarco delle scale diventa loggia esclusiva all’appartamento e dove si rilevano delle difformità di suddivisione degli spazi comuni condominiali di accesso al ballatoio comune del corpo a est e la loggia privata dell’appartamento.

1. Per ripristinare le difformità riscontrate e ristabilire la situazione originaria concessionata, (evidenziata al paragrafo B1), nella zona ingresso " sbarco scala" a Piano 1° e al Piano Soppalco, le opere e i costi computati sono :..... € 3.431,43 escluso iva
(Vedasi allegati L – Computo Metrico Estimativo Opere- Arch. Nicoletta Astorri)
2. Successivamente , occorrerà ridefinire la Variazione Catastale delle Planimetrie e presentazione dell'elaborato presso l'AdE di cui:
 - Accertamenti preventivi: € 100,00
 - Importo a discrezione : € 400,00
 - Rimborso diritti erariali: €. 70,00 per codauna scheda
Per totali € 570,00 escluso iva e cassa
3. Saldo spese condominiali arretrate ad oggi pari a€ 1.271,54.

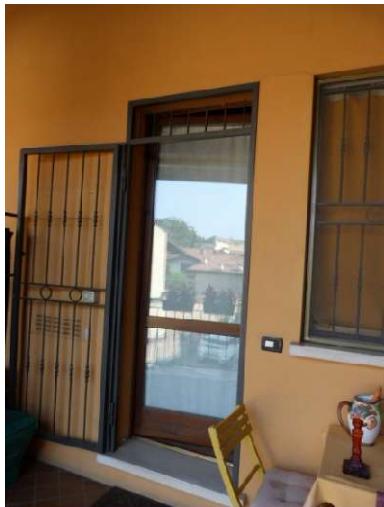
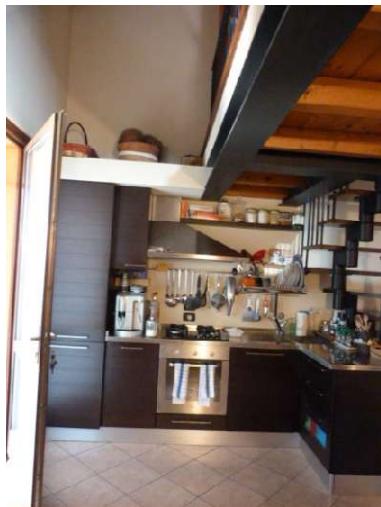
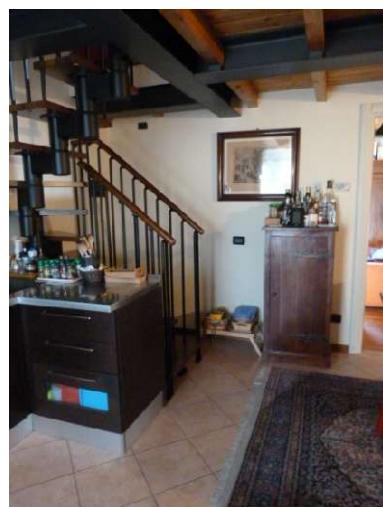
Piano 1° - **Zona giorno** - Ingresso, cucina e sala pranzo

Per gli **Interni** si rilevano buone finiture ben conservate, pareti tinteggiate con cura e con colori chiari , pavimenti in ceramica nel loggiato, zona giorno e bagni così come i rivestimenti dei bagni sempre in colori chiari, mentre nella zona notte e sul soppalco si rileva parquet posato a correre ben conservato, le porte in colori chiari e i serramenti in legno colore scuro, con inferriate nella zona del loggiato.

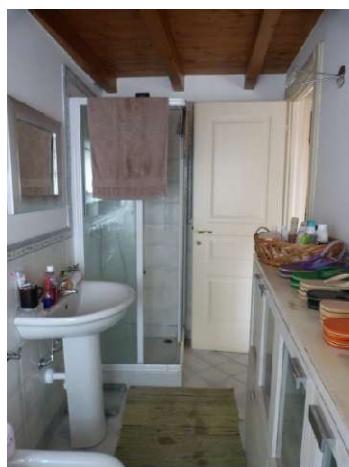
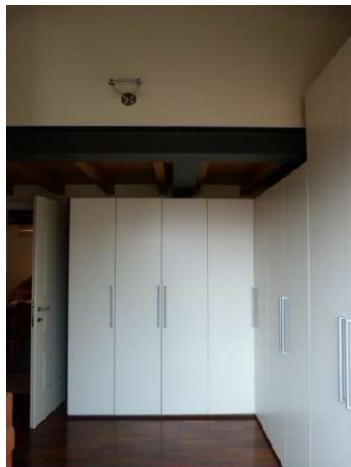
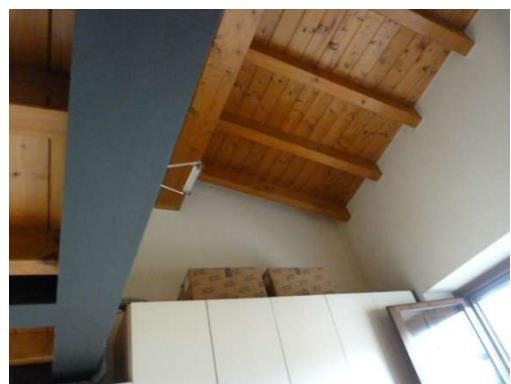
Piano Sottotetto – **Soppalco con bagno**

Caratteristica rilevante è il tetto con travi e travetti a vista imponente e di pregio, soprattutto nella zona soppalco.

Si rilevano delle difformità nella distribuzione degli spazi al Piano Sottotetto.

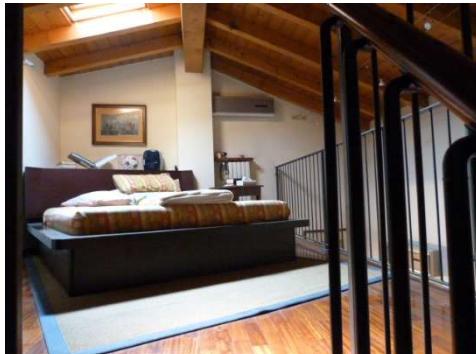
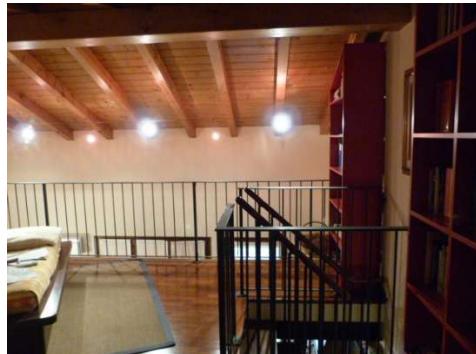
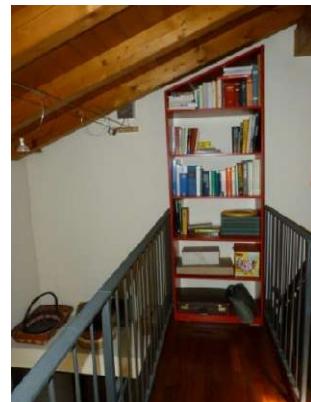
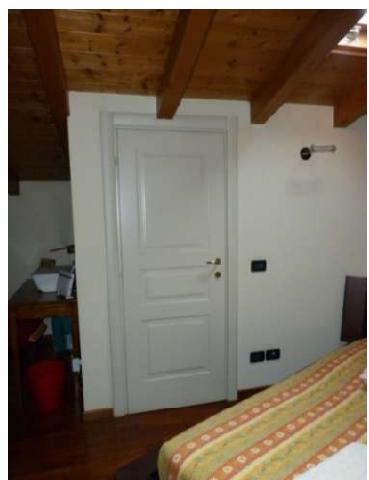
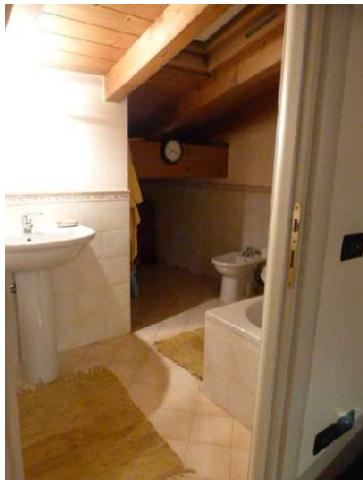
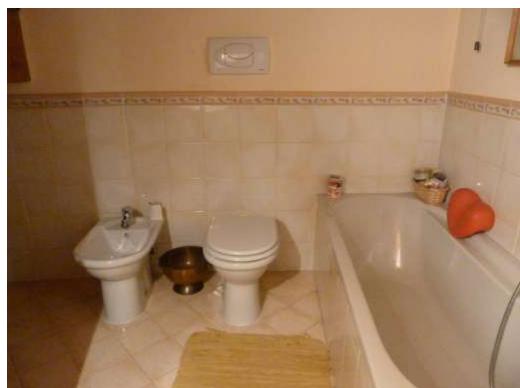
Particolari - Inferriate, serramenti e impianti: in evidenza la caldaia posta sul loggiato

Il riscaldamento è previsto con radiatori e termoautonomo con caldaia a gas, l’impianto elettrico è in buono stato, è presente la climatizzazione estiva.
