**TRIBUNALE DI BRESCIA**  
**Esecuzione Immobiliare n° 929 / 2013**

***RELAZIONE DI STIMA***

**n. 3 appartamenti trilocali  
e n. 6 autorimesse  
in fabbricato sito in  
Via Lorenzo Gigli n.27 a Rovato (BS)**

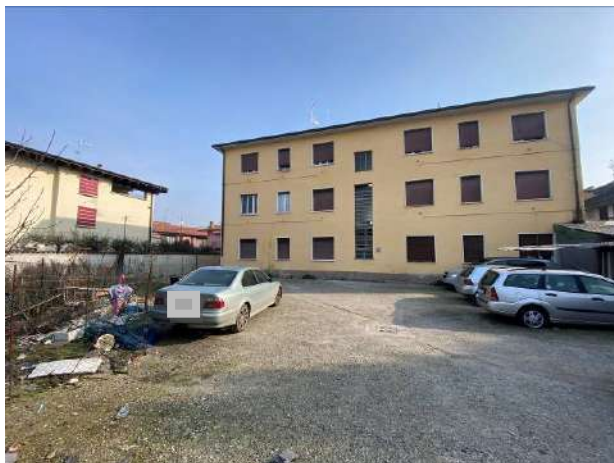
Fig. 07: Vista del fabbricato dal cortile comune

-Coibentazioni/isolamenti:	Assente
-Infissi esterni:	Legno con vetri singoli
-Finiture esterne:	Mediocri
-Allaccio fognatura:	Presente

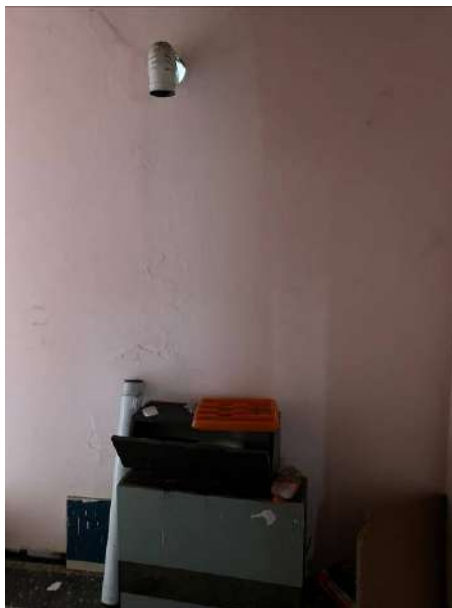
Attualmente l'appartamento non è dotato di impianto di riscaldamento, nel corridoio è presente la parte terminale di una canna fumaria che mediante un foro nella parete attraversa la cucina per poi uscire sulla facciata ad est.

Fig. 11: Canna fumaria ne corridoio

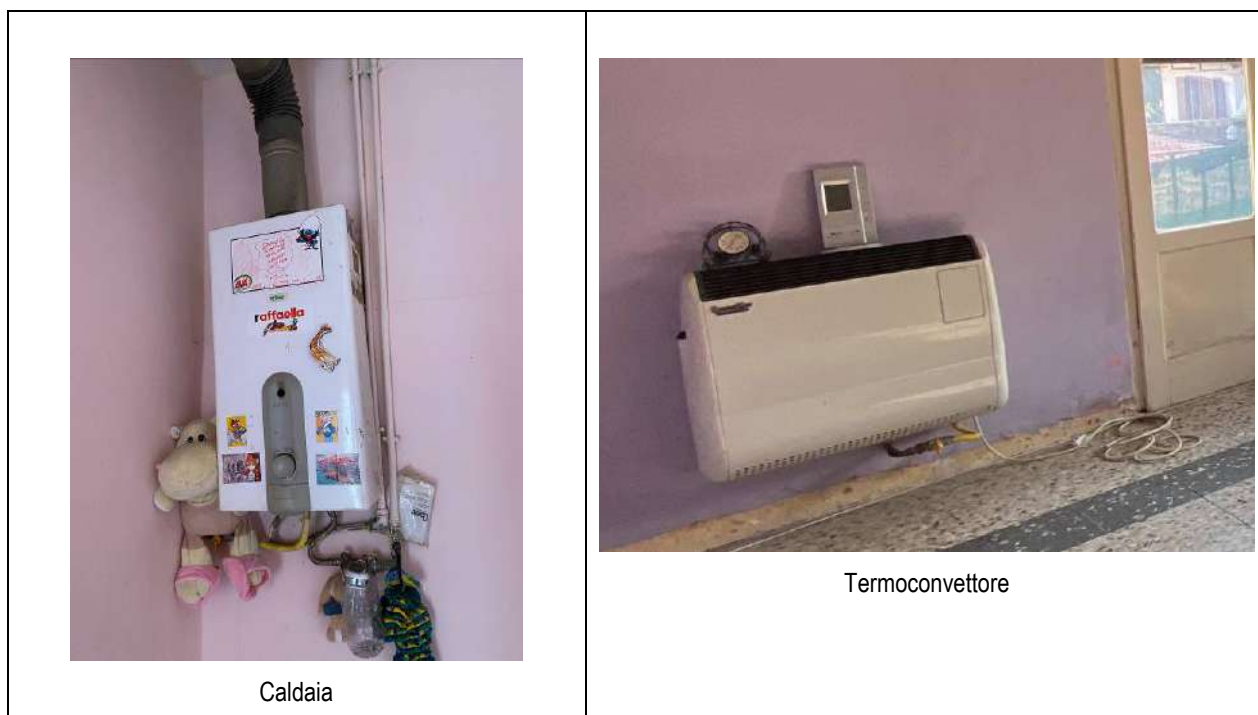
sono riscaldati mediante termoconvettori. In cucina è presente uno scaldacqua per la produzione di acqua calda.

Fig. 15: Dotazioni Impiantistiche

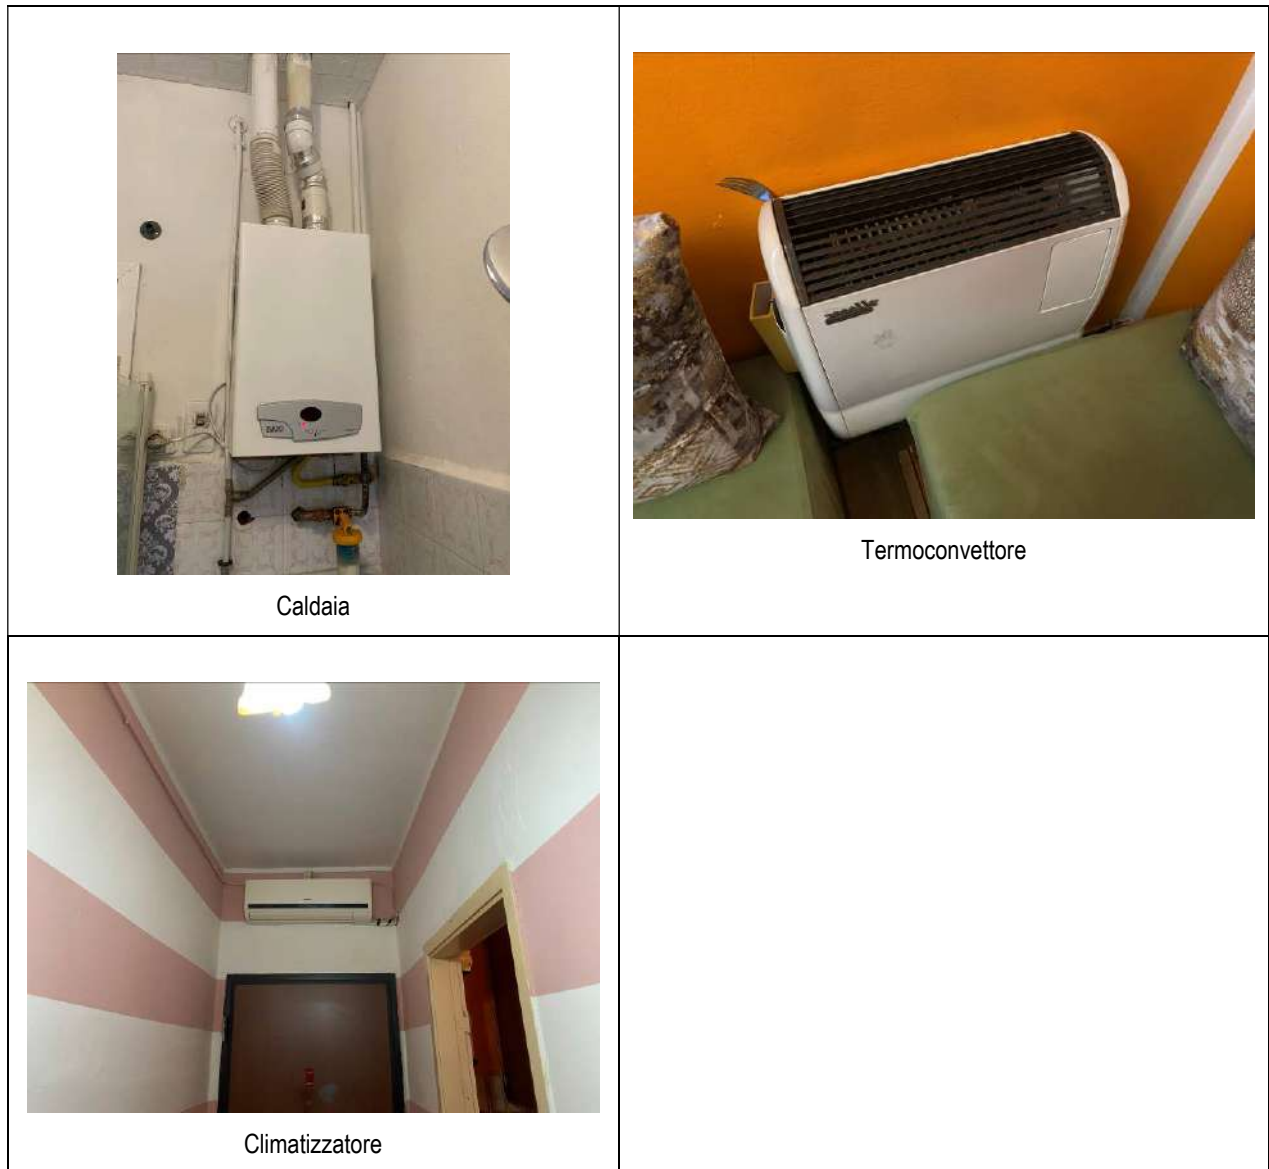
Si ritiene che le dotazioni impiantistiche siano coeve alla costruzione complessiva dell'edificio ad eccezione del climatizzatore, dei corpi scaldanti e della caldaia. L'impianto di riscaldamento è di tipo autonomo: gli ambienti sono riscaldati mediante termoconvettori. In cucina è presente uno scaldacqua per la produzione di acqua calda.

Fig. 19: Dotazioni Impiantistiche

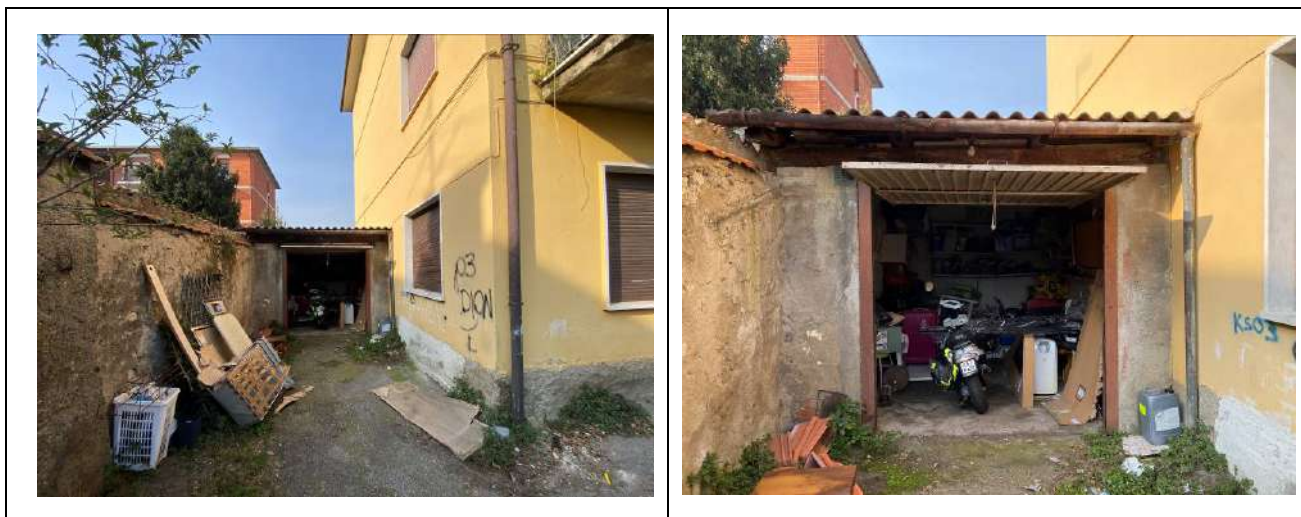
L'autorimessa ha pareti in muratura intonacate con intonaco al rustico, copertura in legno con soprastante pannello ondulato, pavimento in cemento e posta basculante in lamiera.

Fig. 22: Finiture autorimessa sub. 7

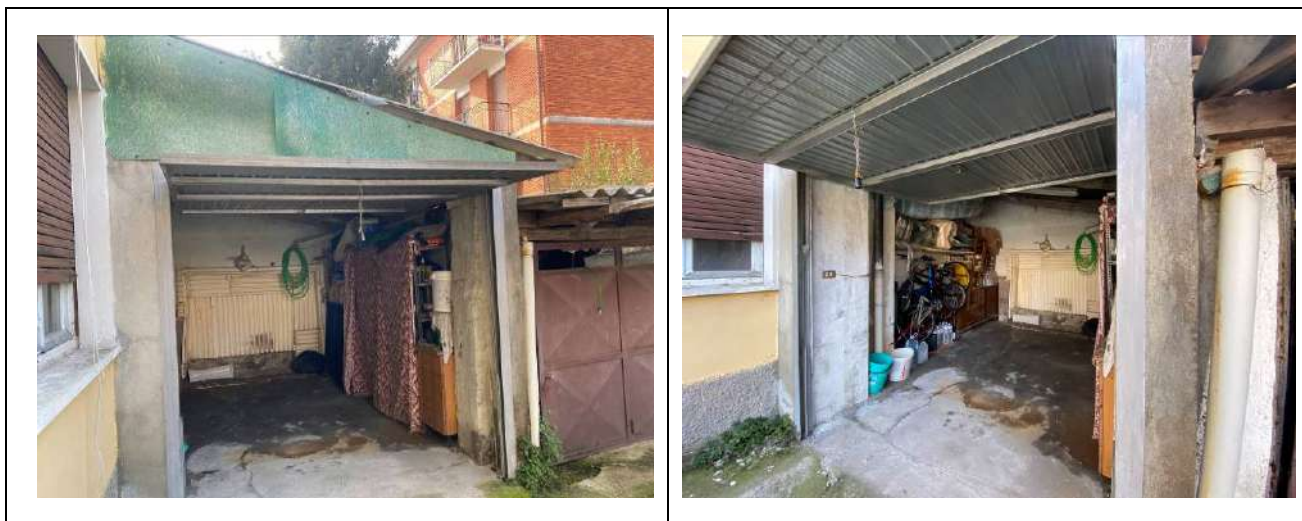
L'autorimessa ha pareti in muratura intonacate con intonaco al rustico, copertura in legno con soprastante pannello ondulato, pavimento in cemento e posta basculante in lamiera.

Fig. 25: Finiture autorimessa sub. 8

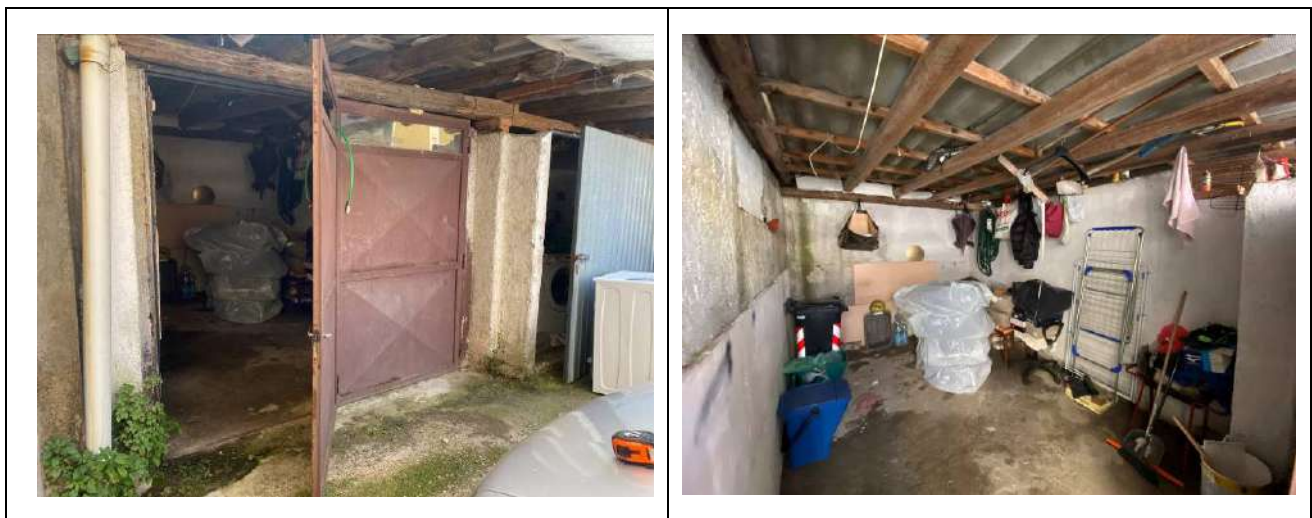
L'autorimessa ha pareti in muratura intonacate con intonaco al rustico, copertura in legno con soprastante pannello ondulato, pavimento in cemento e porta in lamiera.

Fig. 28: Finiture autorimessa sub. 9

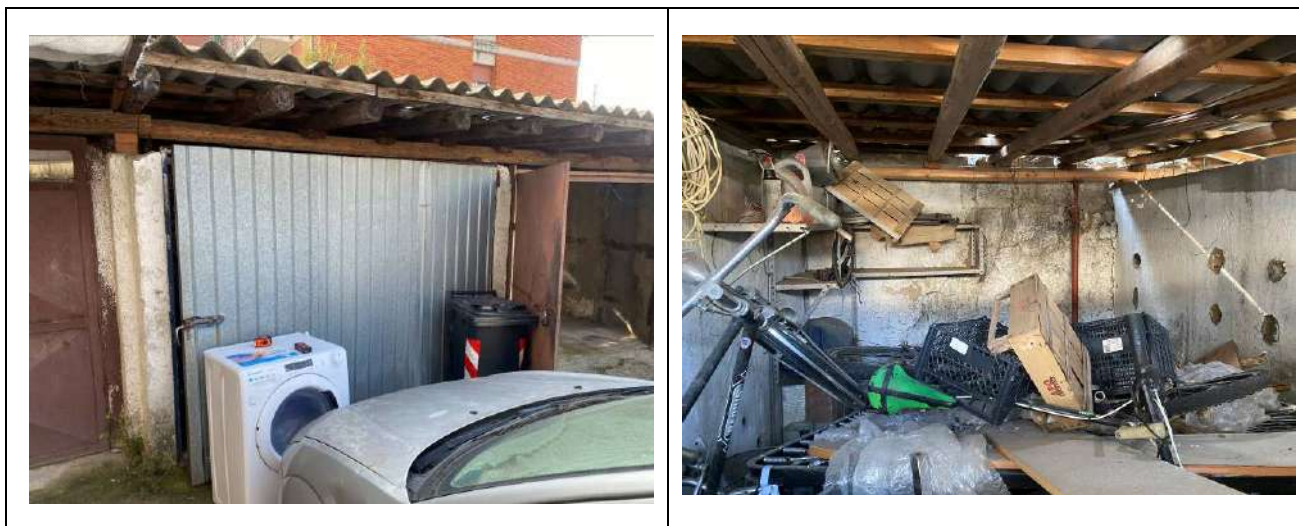
L'autorimessa ha pareti in muratura intonacate con intonaco al rustico, copertura in legno con soprastante pannello ondulato, pavimento in cemento e porta basculante in lamiera.

Fig. 31: Finiture autorimessa sub. 10

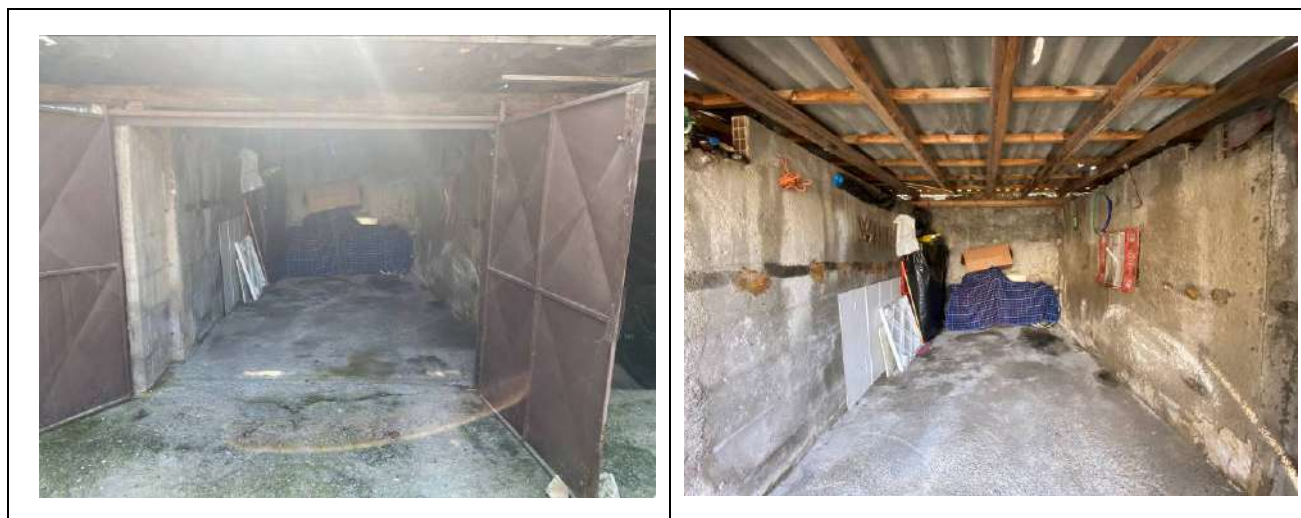
L'autorimessa ha pareti in muratura intonacate con intonaco al rustico, copertura in legno con soprastante pannello ondulato, pavimento in cemento e posta in lamiera.

Fig. 34: Finiture autorimessa sub. 11

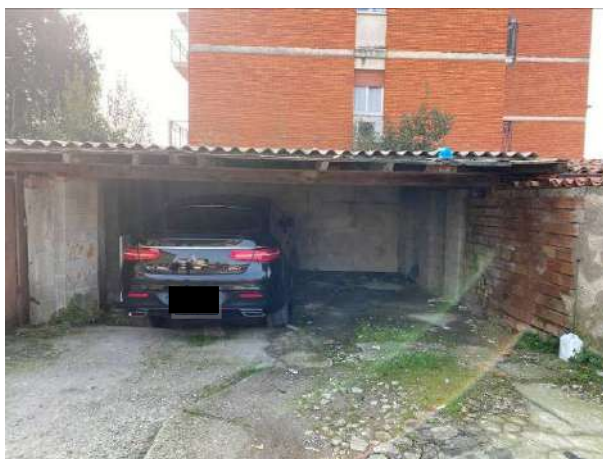
Fig. 37: Finiture autorimessa sub. 12

L'autorimessa ha copertura in legno con soprastante pannello ondulato, pavimento in cemento. L'unità immobiliare risulta priva di porta.
