**TRIBUNALE DI BRESCIA**  
**Esecuzione Immobiliare n. 462/2023**

Esperto incaricato

**Dott. Ing. Luisa Massenti**

I beni oggetto di perizia in capo all'esecutato per la **quota del 100%** sono ubicati nel Comune di Serle (BS) e sono catastalmente così identificati:

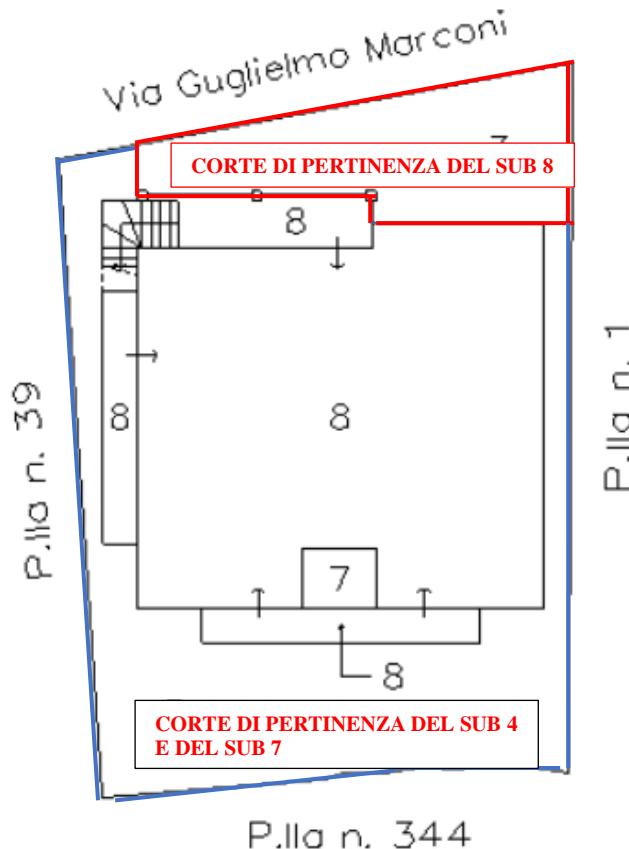
**Ipotesi di suddivisione dell'attuale sub. 3, bene comuna al sub 4, sub 7 e sub 8:**

Si ricorda a necessità di gravare di servitù di passaggio pedonale a favore del sub. 4 e del sub 7 la porzione di corte da legare al sub 8 (area evidenziata con colore rosso).
