# RAPPORTO DI VALUTAZIONE

## TRIBUNALE DI BRESCIA

Esecuzione Immobiliare n.16/2026

Descrizione sintetica : Trattasi di n. 1 Unità Immobiliare ( ABITAZIONE- BILOCALE) posta in Complesso Condominiale a ridosso del Centro Storico di Collio ( Bs)

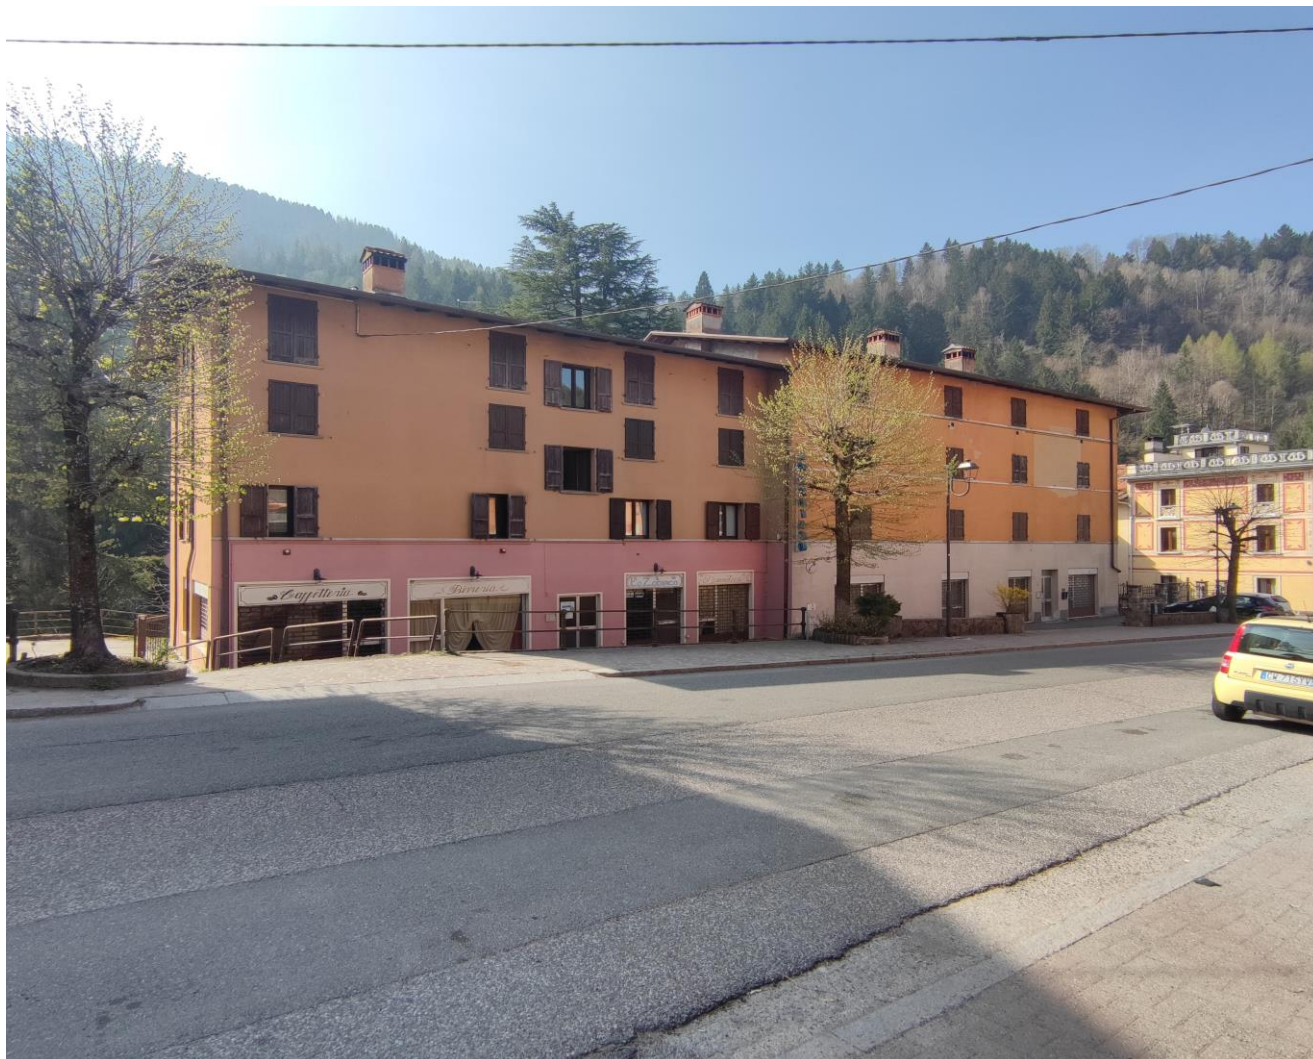
**Il fronte NORD sulla strada principale**

**Si nota circa alla metà del condominio il disassamento delle pareti ,costituenti il profilo del condominio , di circa mt. 1,35.**

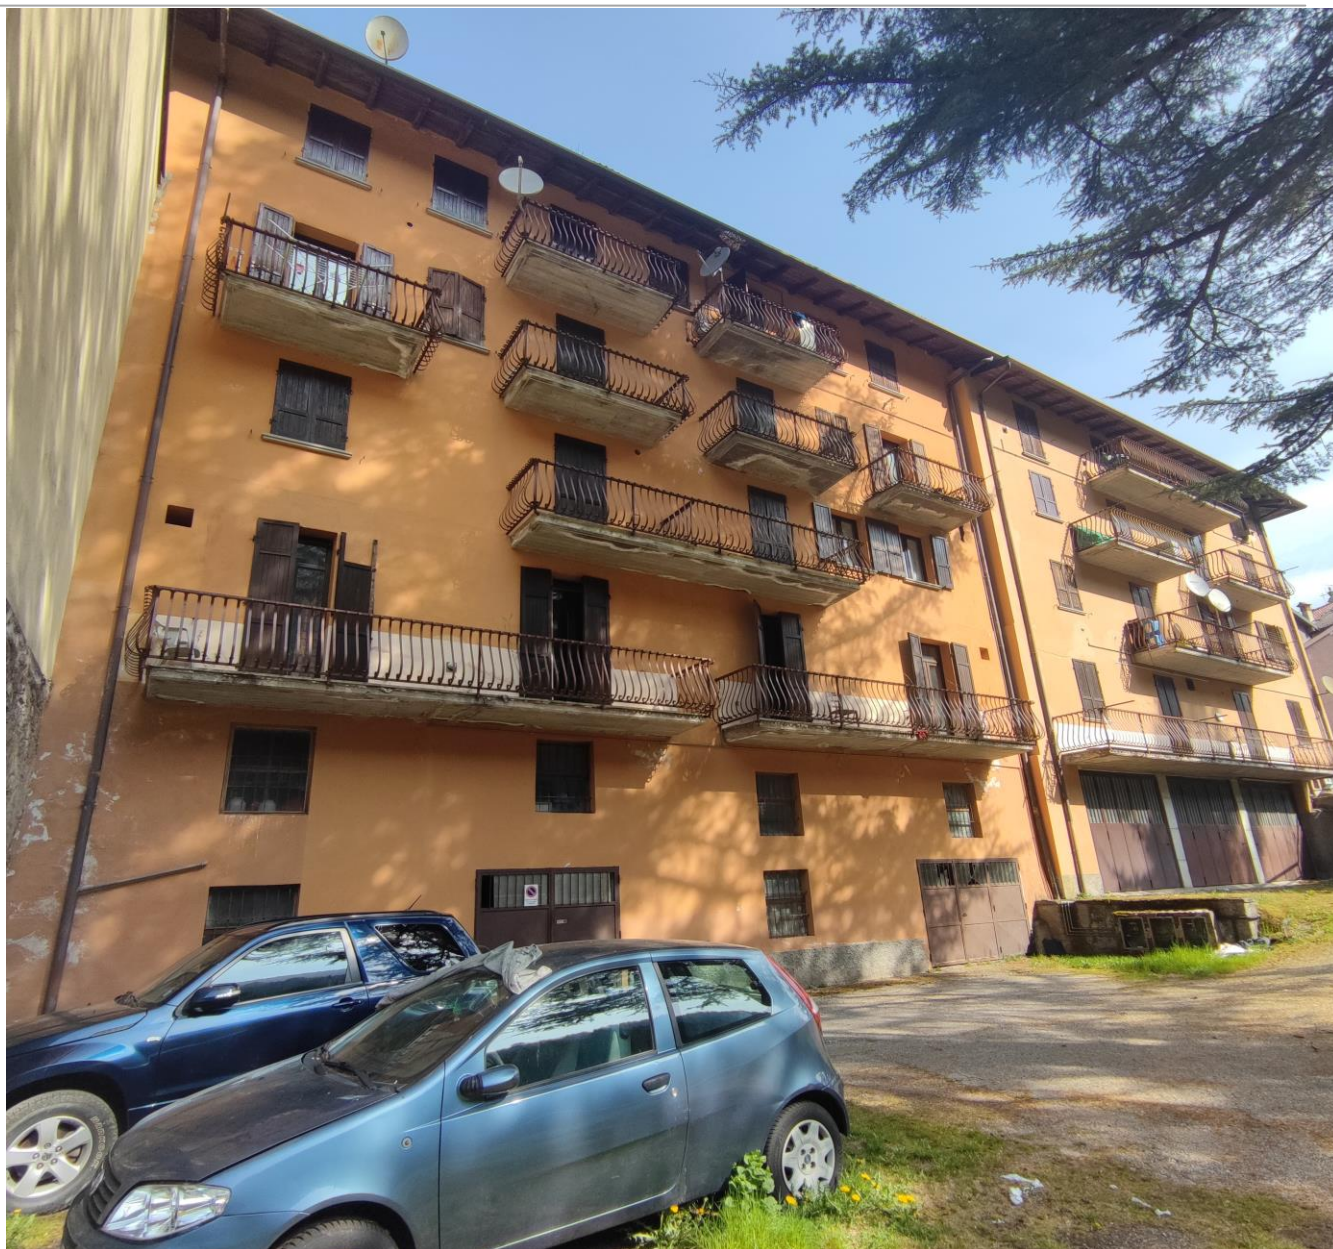
**Il fronte Sud , interno , del Condominio.**

**Si nota a metà del Condominio il disassamento di circa cm 35 fra una parete e l'altra**

**Il primo portale sulla sinistra con il cartello divieto di sosta conduce alla scala per le cantine poste all' Interpiano. Più a destra, il secondo portale che conduce agli spazi definiti catastalmente "Autorimesse", entrambe eseguite**

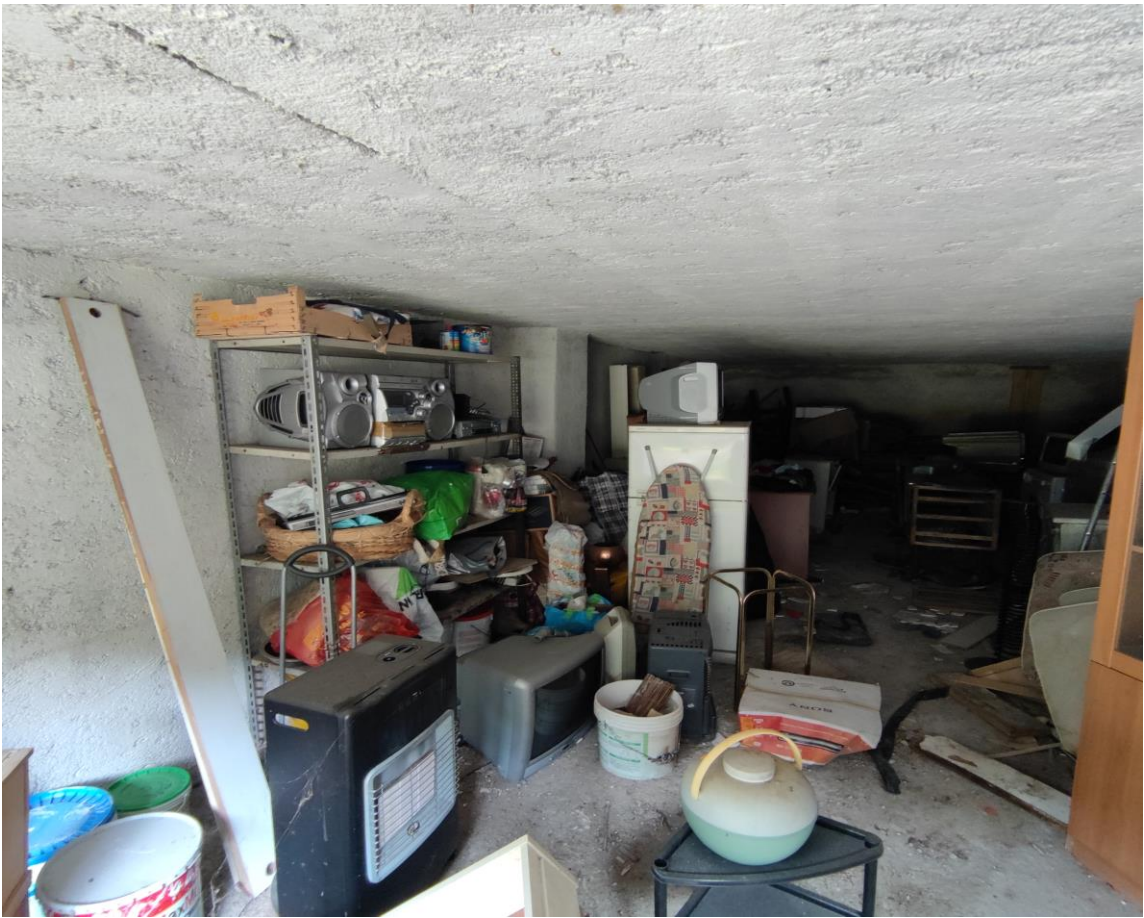
INTERNO AUTORIMESSE E RELATIVO SPAZIO COMUNE

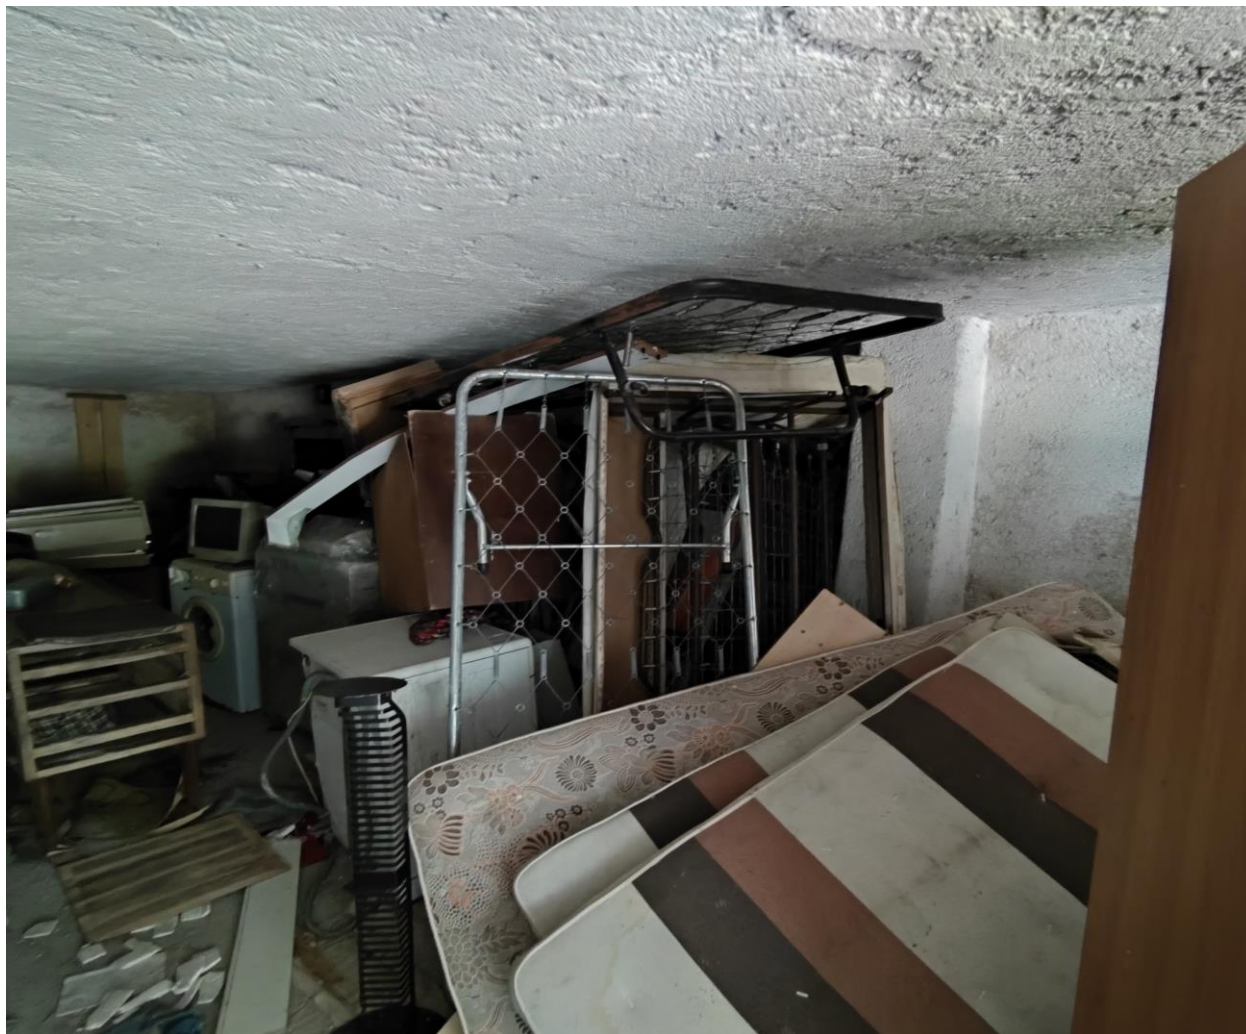
## INTERNO AUTORIMESSE E RELATIVO SPAZIO COMUNE

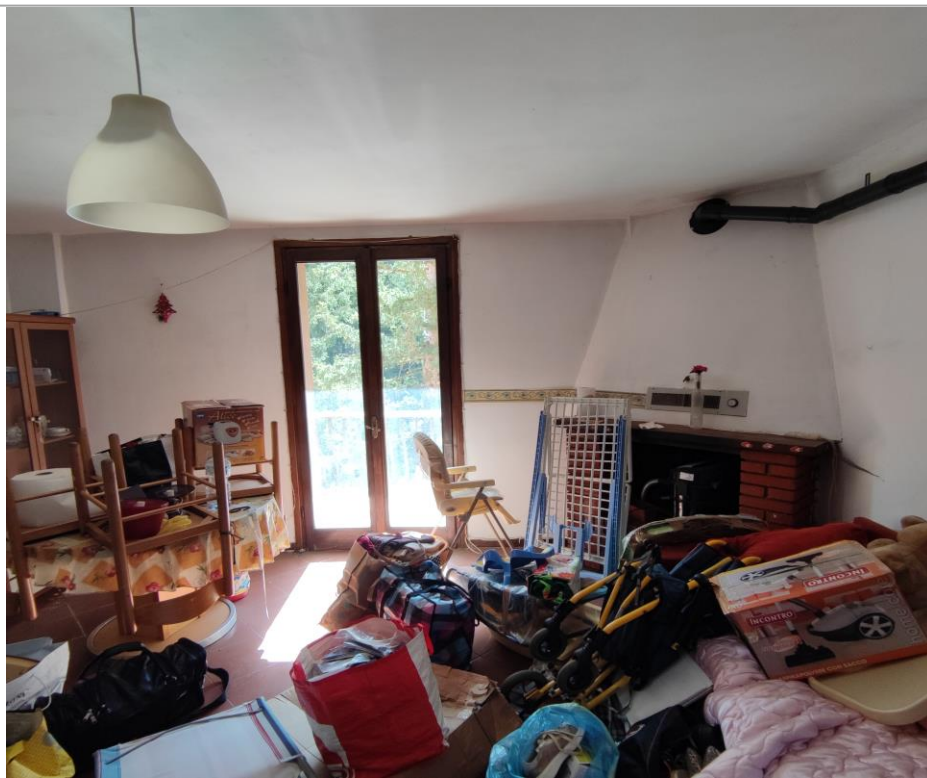
In lato sud si apre una porta finestra di circa mt. 0,95x2,35 ( spessore serramento circa cm.6,00, provvisto di vetro termopan) che si apre verso un balcone di circa mq.3,74. , diviso da altra proprietà con la medesima ringhiera metallica che protegge verso il vuoto alta mt. 1,35. La chiusura esterna è una persiana ad ante di tipo lombarda .Il pavimento è in monocottura.

**FOTOGRAFIA N. 8- IL LATO SUD DEL SOGGIORNO VISTO DALL'INGRESSO  
SULLO SFONDO LA PORTAFINESTRA CHE CONDUCE ALLA TERRAZZA**

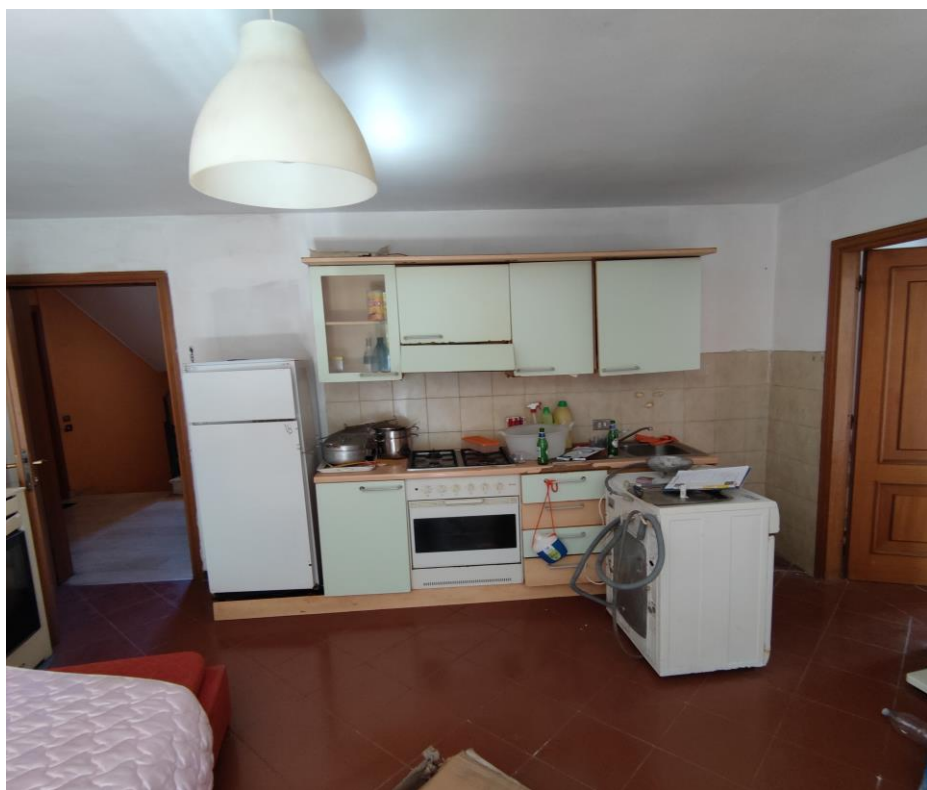
In lato nord trova sede la cucina dell'unità abitativa, che funzionava con gas proveniente da bombolone di gpl posto in Cortile a Piano Terra- Ora questo servizio è stato disattivato ed ogni unità abitativa del condominio collega la propria cucina a singola bombola di gas.

**FOTOGRAFIA N. 11- SOGGIORNO ED ANGOLO COTTURA LATO NORD VERSO L'INGRESSO.**

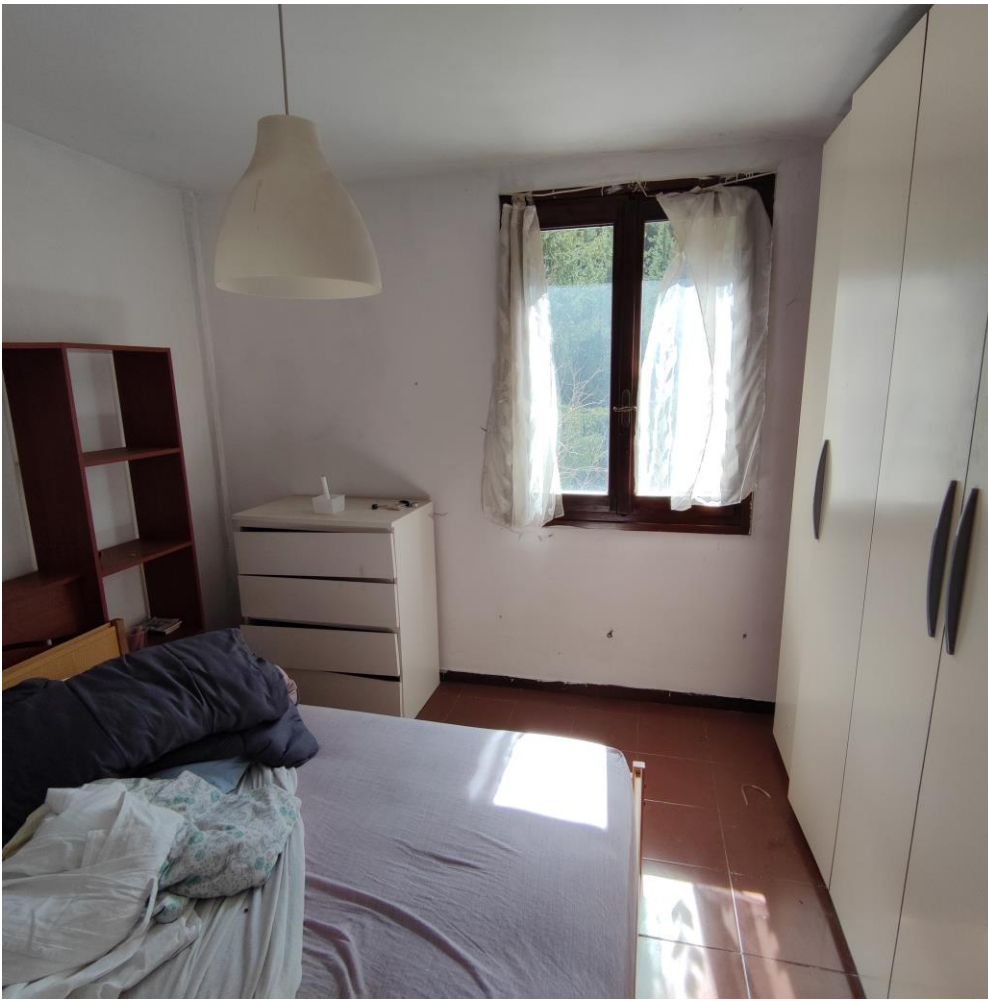
In lato sud si apre una finestra di circa mt. 1,00x1,40 ( spessore serramento in legno cm.6,00, provvisto di vetro termopan) .La chiusura esterna è una persiana ad ante di tipo lombarda .

**FOTOGRAFIA N. 14 – CAMERA LETTO VERSO IL LATO SUD**

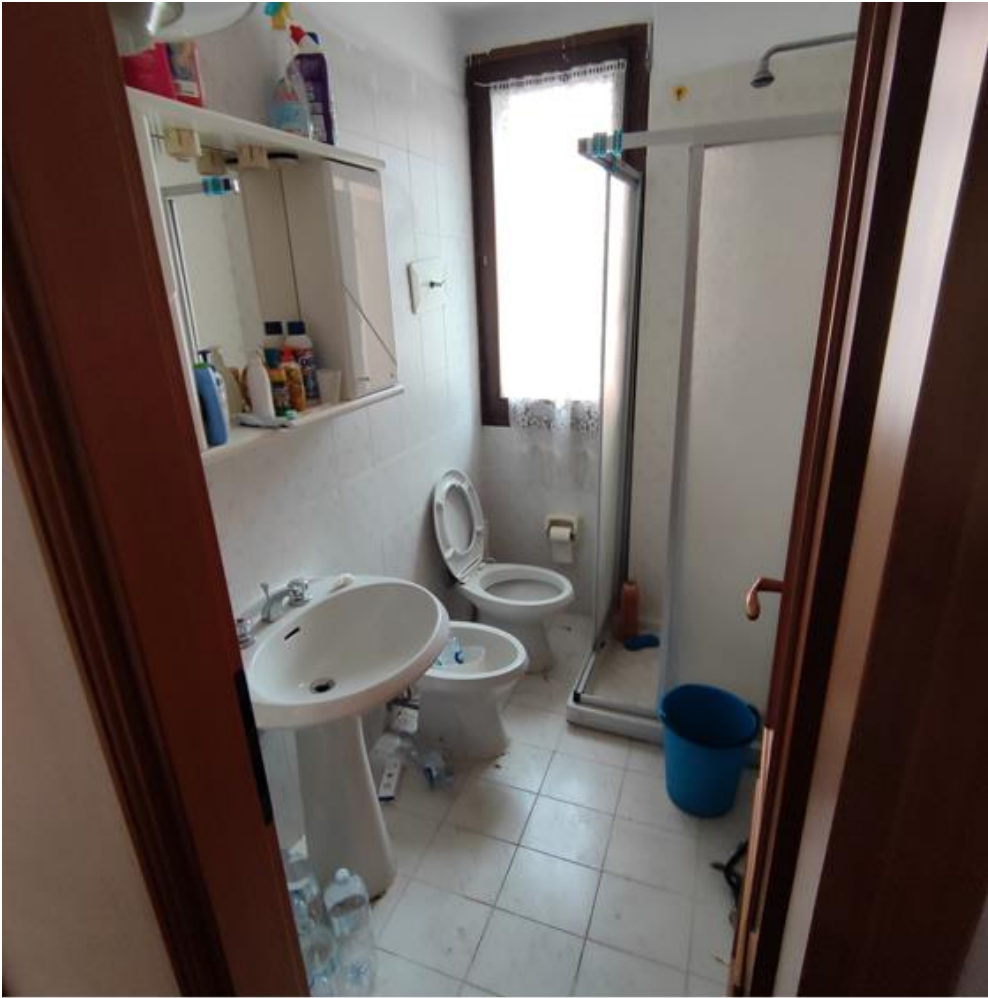
Ha una superficie netta di circa mq. 2,98. ed un'altezza di circa mt. 2,53. Pavimento in monocottura e pareti in ceramica con altezza di mt. 2,24. Il soffitto e le rimanenti parti delle pareti sono intonacate a civile e tinteggiate.

Il locale è provvisto in colore bianco, di sanitari, del lavabo e di un piatto doccia. Rubinetteria in acciaio monoforo.

**FOTOGRAFIA N. 12- IL BAGNO VERSO IL LATO EST**

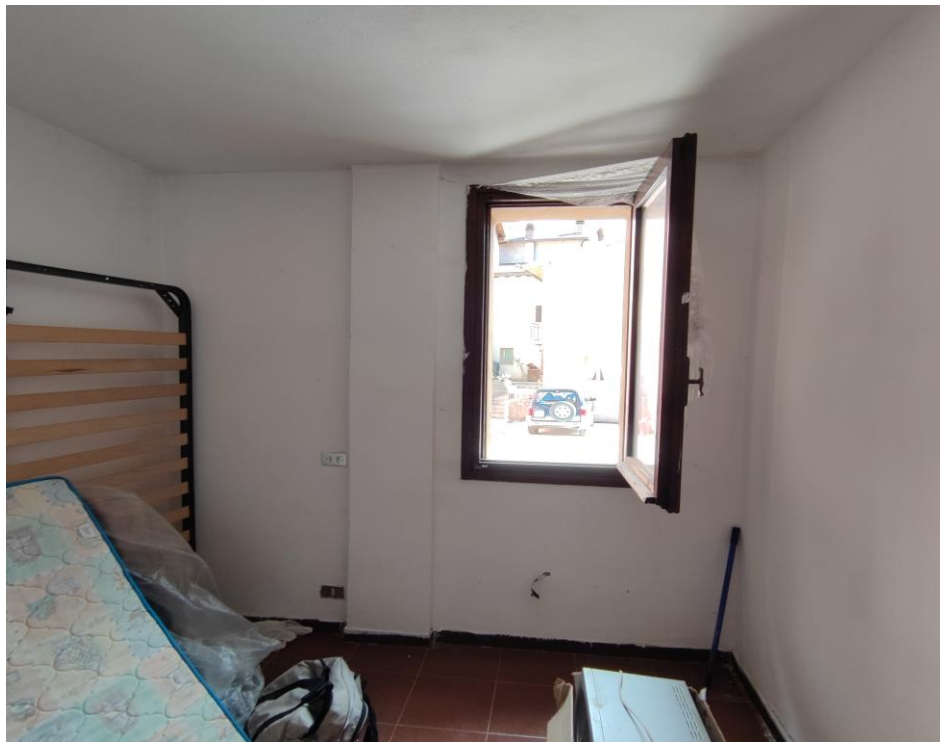
**FOTOGRAFIA N. 15- LOCALE A DISPOSIZIONE VERSO IL LATO EST**

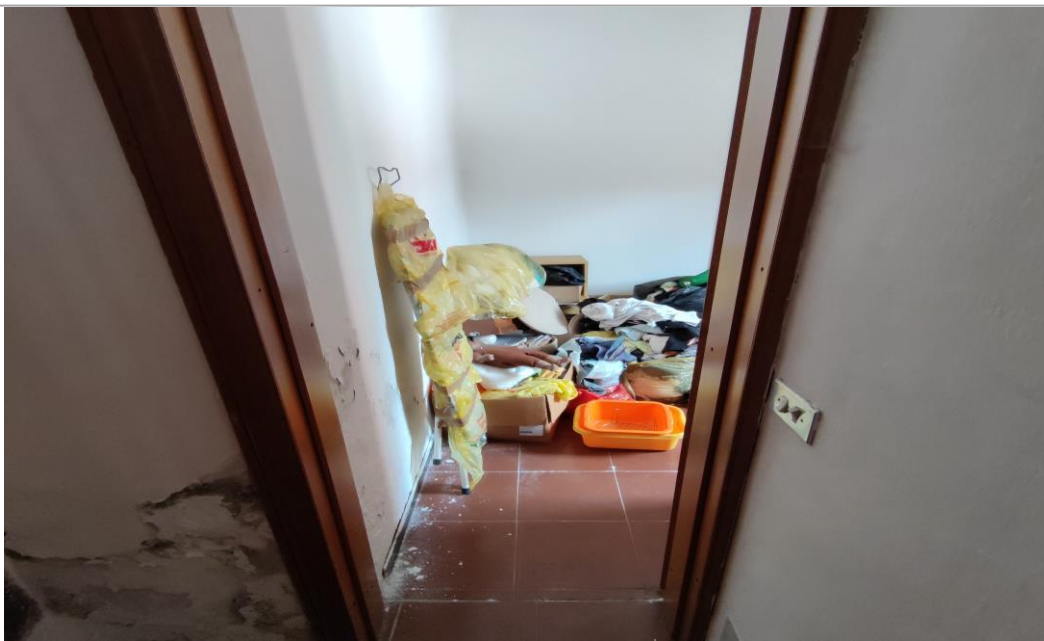
L'unità abitativa presenta estese macchie di umidità, come da documentazione fotografica allegata. Probabilmente , come da dichiarazione dell'Amministratore del Condominio che allego in copia ( **VEDI ALLEGATO N. 4** ) , queste macchie sono dovute ad una perdita/rottura del locale impianto idrico del bagno, che ,in passato, aveva dato problemi anche all'inquilino del piano sottostante con stillicidio di acqua e denuncia per danni accertati.

**A sinistra nella fotografia i danni interni dovuti alla rottura impianto idrico ( zona disimpegno)**

Il compratore deve essere cosciente che l'impianto idrico , dalla data della rottura, non è più stato sistemato. Quindi prima di accedere ai locali e far uso dei servizi tecnologici , deve sistemare l'impianto idraulico del servizio igienico della Unità abitativa. Per questo motivo è stato redatto un computo metrico che comprende **il rifacimento dell' intero bagno** come impianto idrico , di rivestimento e pavimentazione e degli elementi sanitari, in quanto senza indagine conoscitiva precisa, non si può appurare l'entità corretta dell' intervento necessario. ( **VEDI ALLEGATO N. 16**)

IL Compratore deve essere edotto che prima di iniziare a fruire della Unità Abitativa deve provvedere alla ricerca del guasto all'impianto idrico del servizio igienico come testimoniato dallo scritto **all'allegato 3** della presente relazione rilasciato dall' Amministratore del Condominio . Non conoscendo l'entità del danno e la sua posizione, è stato redatto un computo metrico dal sottoscritto per il rifacimento dell' intero servizio igienico che assomma ad **Euro 5.269,83 ( vedi allegato n 16)**

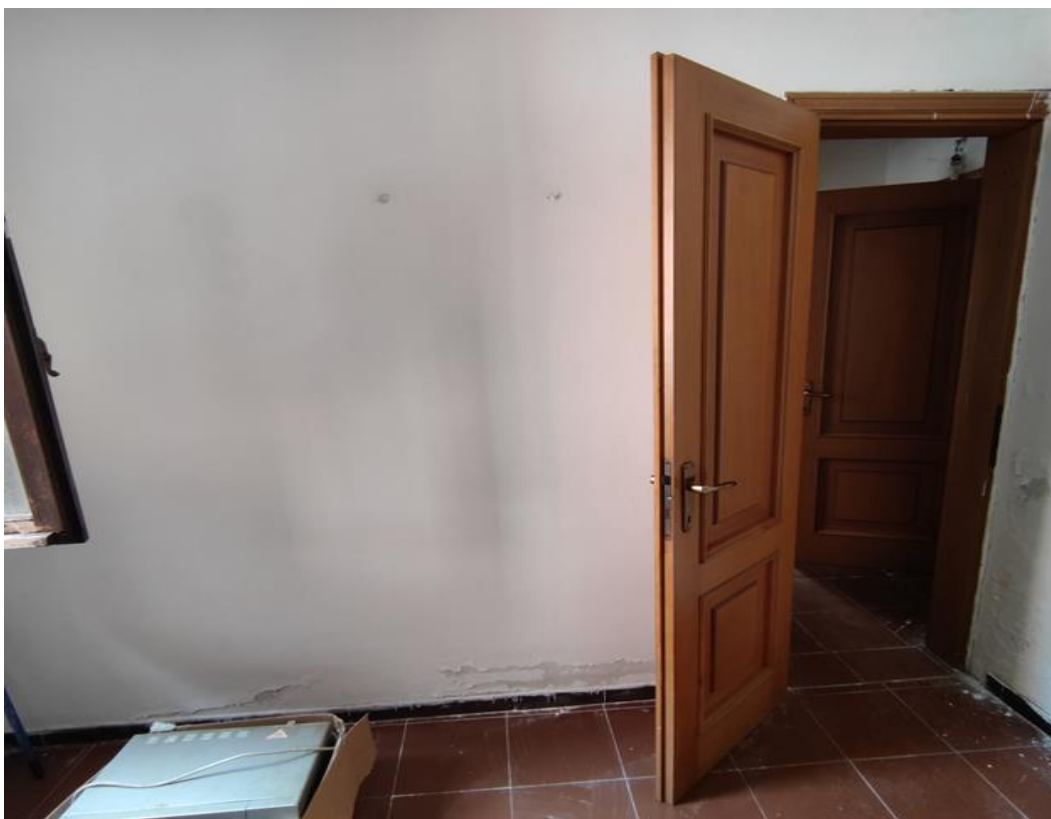
**A sinistra e destra nella fotografia i danni interni dovuti alla rottura impianto idrico ( zona locale a disposizione)**

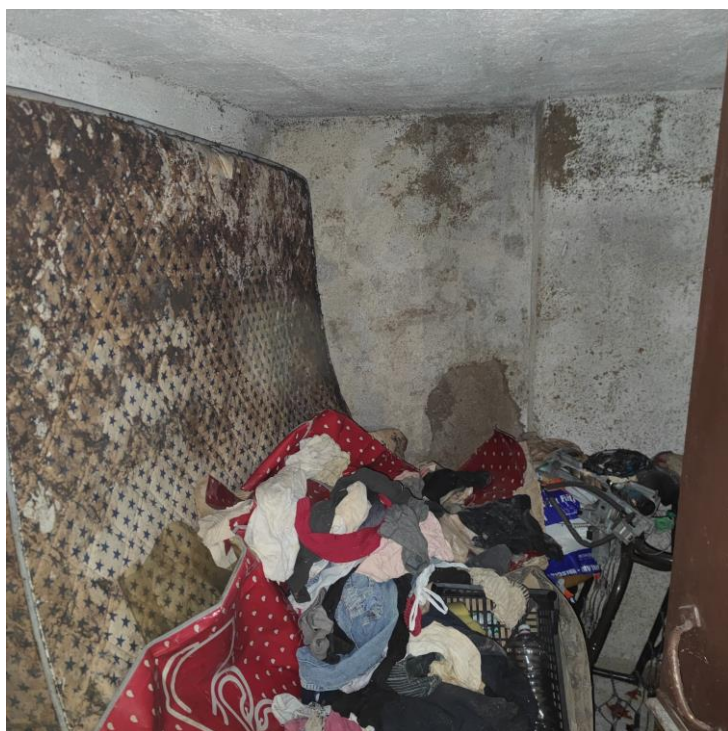
Si accede tramite vano scala comune dal corpo di fabbrica posto ad Ovest, situata al Piano Interpiano fa il piano seminterrato ed il Piano Terra .Ha dimensione netta di circa mq. 3,70 per una altezza di circa 1,90. Pavimento in battuto di cemento. Soffitto e pareti tinteggiate a calce. Impianto elettrico punto luce e interruttore di comando. No impianto di riscaldamento

**FOTOGRAFIA N. 21 –CANTINA AL PIANO AMMEZZATO**

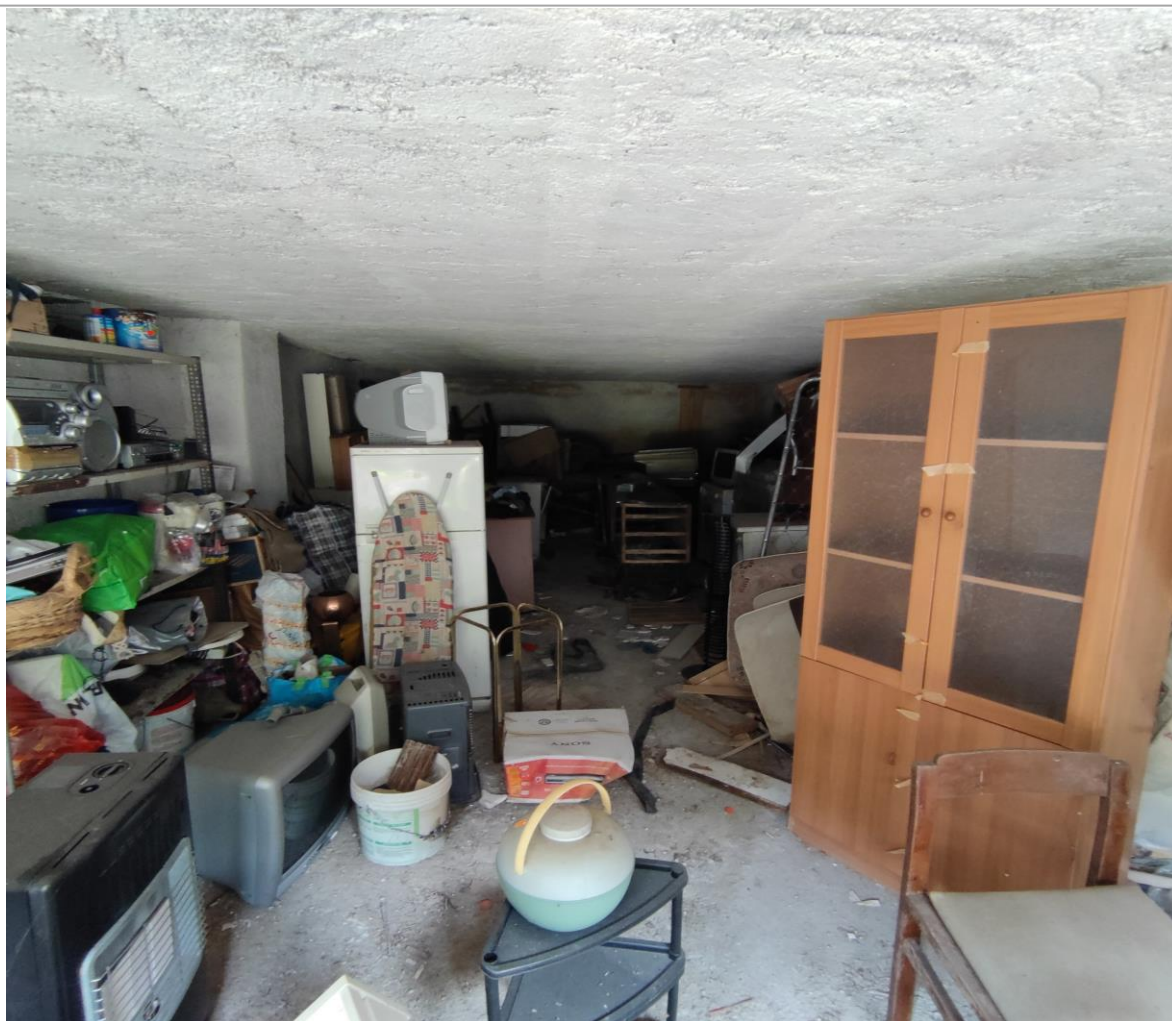
Le n. 2 unità esegutate, catastalmente a destinazione autorimessa e cadauna con la propria scheda catastale , allo stato attuale appaiono unite in un unico spazio, comprensivo anche della parte comune (catastalmente definita) alle due unità.

.Il pavimento è in battuto di cemento, il soffitto e le pareti sono tinteggiate a calce con finitura originale del getto in cls disarmato

**FOTOGRAFIA N. 20 –INGRESSO “AREA COMUNE”, PARTE INTERNA ALLE UNITA’ ESECUTATE ACCATASTATE AUTORIMESSE**
