**TRIBUNALE DI BRESCIA**  
**SEZIONE ESECUZIONI IMMOBILIARI**  
**ESECUZIONE IMMOBILIARE N. 64/2024**  
**G.E. DR.SSA SIMONETTA BRUNO**

**RELAZIONE DI STIMA DELL'IMMOBILE**

Il bene oggetto di stima è sito in Sarezzo (BS), Via F.lli Capponi, n°26, piano secondo.

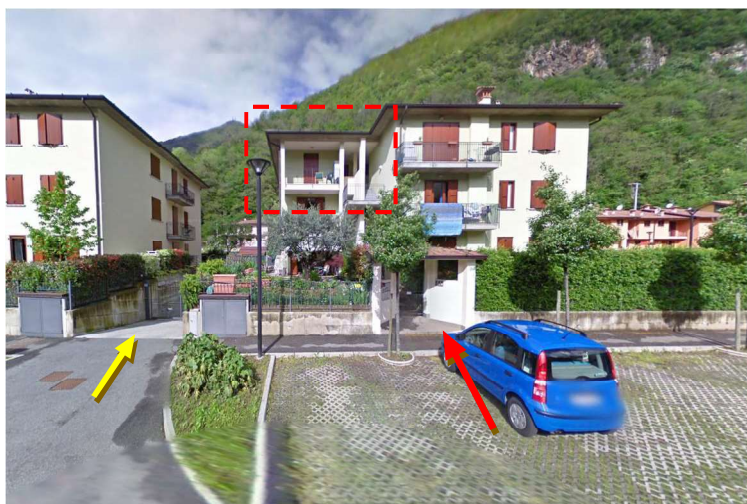
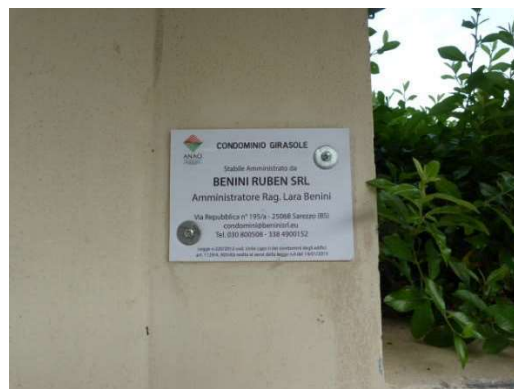
**Fig. 1 e 2 – Vista del Fronte Ovest del "Condominio Girasole ":** in rosso l'accesso condominiale pedonale, giallo quello carraio, in tratteggio rosso è evidenziata l'unità oggetto di stima al piano secondo.

Per gli **Esterni**, i fronti del complesso residenziale, sono stati finiti con intonaco al civile con colori chiari, i davanzali e le soglie con marmo di Botticino nello spessore adeguato e i serramenti, sia interni che esterni in legno e si rilevano in ottimo stato conservativo, le ringhiere dei balconi e dei cancelli condominiali in ferro anch'essi in ottimo stato conservativo.

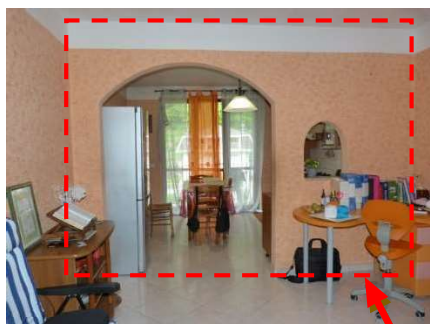
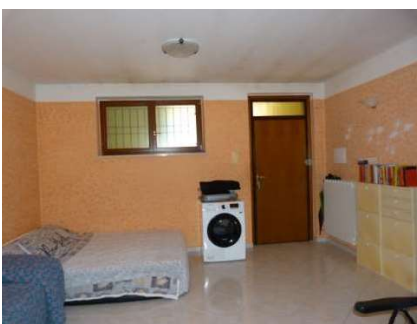
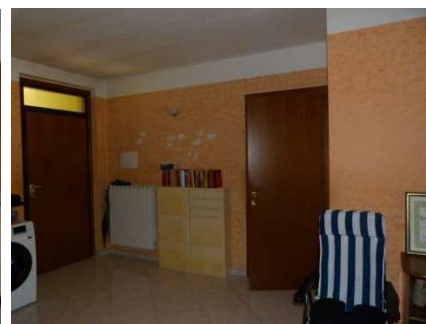
Fig.8,9,10 – Ingresso zona giorno.

I rapporti aero-illuminanti sono garantiti dalle dimensioni corrette delle aperture, tranne che per la zona giorno dove al momento dell'accesso ai luoghi si rileva una parete semi-aperta ad arco che divide la sala ingresso dalla zona cucina ([Fig.8](#)), interrompendo/modificando in tal modo il giusto rapporto aero - illuminante concessionato e verificato in fase di progetto.

Dalle indagini effettuate, come già segnalato, **sono emerse difformità** rispetto alla documentazione catastale e planimetrie concessionate, individuata nella zona giorno ([Fig.8](#)).

1. Per ripristinare le difformità riscontrate e ristabilire la situazione originaria concessionata , (evidenziata al paragrafo B1), le opere e i costi computabili comprensivi di demolizione parete divisoria zona giorno, smaltimento materiale e ripristino cantiere con tinteggiatura pareti interessate dall'intervento, costo a corpo..... € 1000.00.

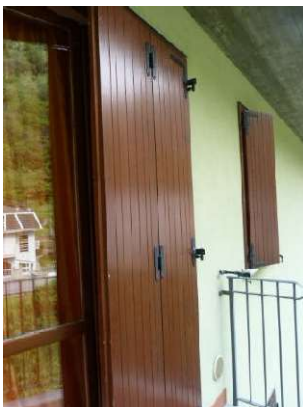
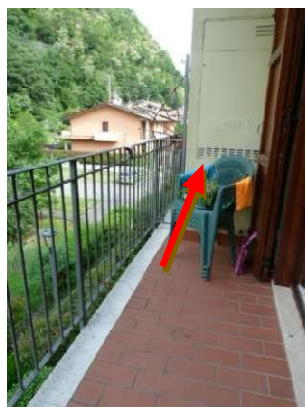
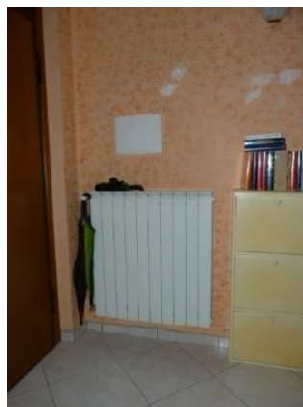
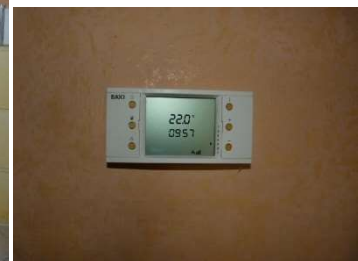
Fig.26,27,28 e 29 – Serramenti esterni, zona caldaia installata all'esterno, elemento riscaldante e termostato.

Il riscaldamento è previsto con radiatori e termoautonomo con caldaia a gas, l'impianto elettrico è in buono stato, non c'è climatizzazione estiva.

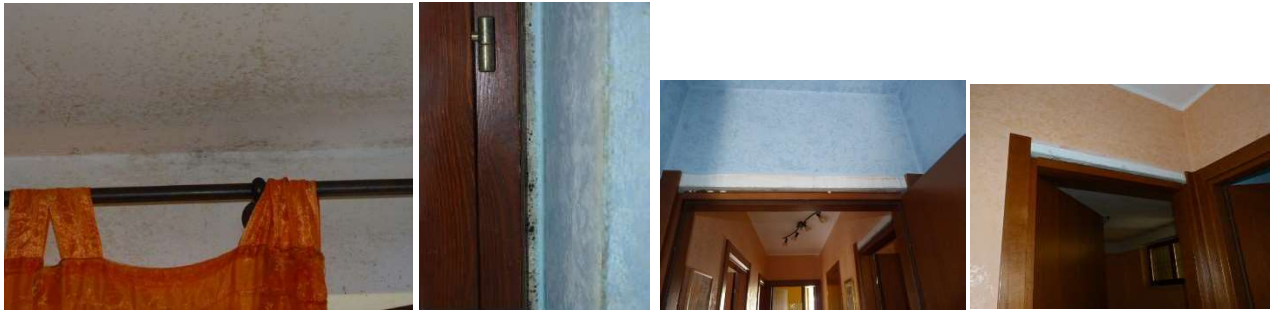
Fig.30,31,32 e 33 – Muffe diffuse in tutte le stanze livello soffitto e pareti esterne e lateralmente ai serramenti ( ponte termico), n°2 cornici superiori delle porte mancanti.

Per gli **Interni** si rilevano finiture economiche ma in ordine, tranne per due cornici mancanti sopra le porte delle camere ([Fig.32 e 33](#)), pareti tinteggiate con cura e con colori diversi tra zona giorno e notte ma, in alcune zone segnate da eventi di muffa, pavimenti in ceramica così come i rivestimenti dei bagni, le porte color legno lineari e ben tenute, il portoncino di ingresso blindato.

Si segnalano, come detto, eventi di muffa abbastanza estesi tra soffitto e pareti perimetrali dei lati esposti a Ovest, Sud ed Est ed attorno alle cornici delle finestre ([Fig.30 e 31](#)). Eventi questi ultimi dovuti ad una cattiva coibentazione in fase di esecuzione dei lavori, mentre per le mufte sul soffitto e pareti si suppone che oltre ad una insufficiente e/o errata coibentazione del sottotetto, (l'appartamento si trova al secondo e ultimo piano), ci possano essere state o in essere anche delle infiltrazioni.

2. Per ripristinare gli eventi di muffa interessanti le pareti perimetrali e parte del plafone ( così come evidenziato in perizia), essendo l'appartamento posto al secondo e ultimo piano, le opere dovranno necessariamente coinvolgere tutto il condominio poichè provenienti , si presume , da infiltrazioni del tetto comune.

Detto ciò si può, in questa sede, solo ipotizzare un decremento del valore commerciale totale calcolato in percentuale e nell'ordine del 10% sul totale, comprensivo anche delle opere da effettuare attorno ai serramenti per ostacolare i fenomeni di ponte termico rilevati .....  
..... € 14.679,00.
