# TRIBUNALE ORDINARIO - BUSTO ARSIZIO

### 177/2018

## CONSULENZA ESTIMATIVA GIUDIZIARIA

**A** **Unità abitativa in corte con aree pertinenziali** a BUSCATE VIA GIOSUE' CARDUCCI N. 12, della superficie commerciale di **200,43** mq per la quota di 1/1 di piena proprietà [REDACTED]

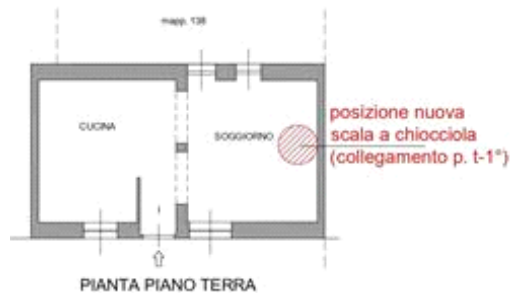
SOLUZIONE FINALE PROPOSTA CON  
DEMOLIZIONE/SANATORIA/ADEGUAMENTO

Le difformità sono regolarizzabili mediante: demolizione dell'ampliamento volumetrico, pratica edilizia in sanatoria e nuove opere di adeguamento.

- Stima dei costi effettivi di demolizione della porzione di fabbricato, messa in sicurezza, smaltimento macerie, opere di adeguamento interno e di ripristino necessari (iva esclusa): €25.000,00

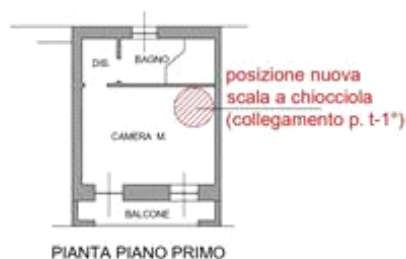
Si riportano di seguito: 1) le planimetrie (piano terra e piano primo) dello stato attuale rilevato con l'evidenza, in colore giallo, dell'ampliamento volumetrico effettuato e di cui si ipotizza la demolizione; 2) le planimetrie della soluzione finale ipotizzata risultante dopo la demolizione (ripristino dello stato dei luoghi), la sanatoria delle opere interne e la realizzazione delle opere di adeguamento (es. scala a chiocciola di collegamento).

STATO DI FATTO RILEVATO CON PORZIONE DA  
DEMOLIRE (IN GIALLO)
