TRIBUNALE ORDINARIO - BUSTO ARSIZIO

380/2023

CONSULENZA ESTIMATIVA GIUDIZIARIA

A villetta a schiera centrale a BUSTO ARSIZIO via Puccini 1, quartiere San Michele, della superficie commerciale di **98,40** mq per la quota di:

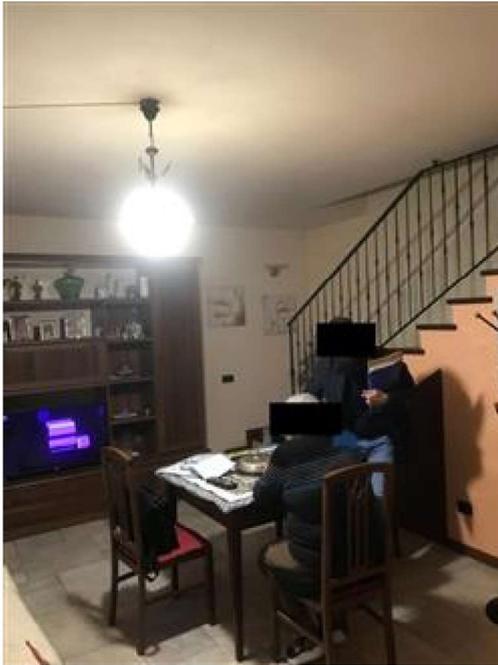
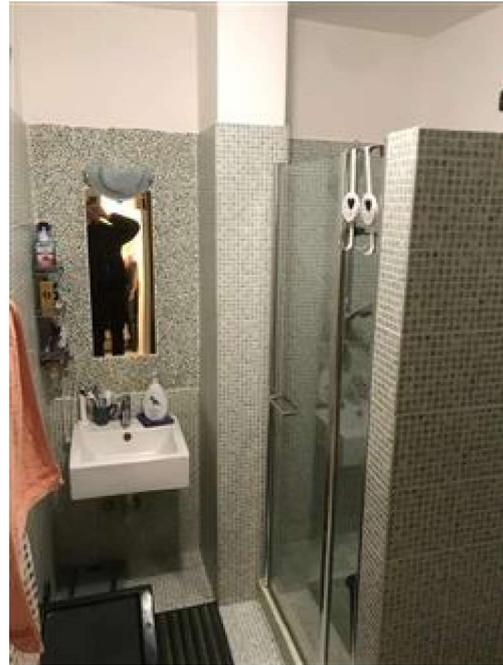
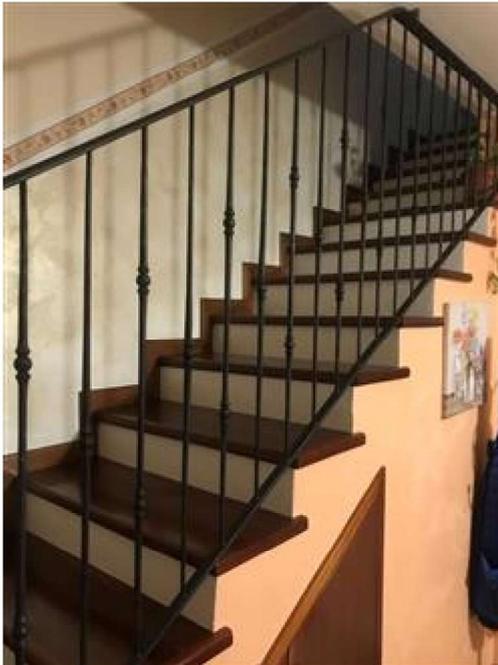
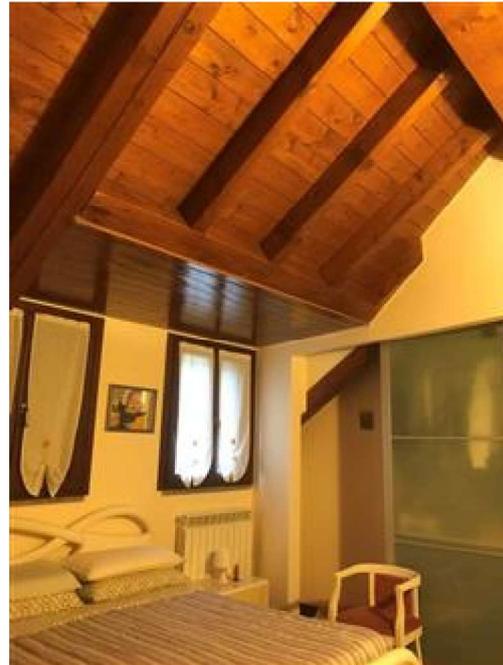
L'alloggio internamente risulta essere in buono stato conservativo e manutentivo, con finiture di tipo signorile che, hanno goduto di una buona manutenzione.

Le pareti interne sono rifinite con rasatura al civile, tinteggiati in stato ottimale.

I pavimenti dei locali al piano terreno sono in piastrelle di gres-porcellanato di buona fattura, nel vano cottura e nel bagno, le pareti sono rivestite in ceramica coordinata fino all'altezza regolamentare. Al piano superiore, le pavimentazioni sono in parquet di buona fattura ed il secondo bagno dispone di pavimentazione e rivestimento coordinato in ceramica di buona qualità. Nel bagno gli impianti ed i sanitari risultano essere di discreta qualità con rubinetterie monocomando e ceramiche di fattura corrente.

I serramenti esterni sono in legno naturale laccato con vetrocamera e scuri ad ante pieghevoli in legno di ottima qualità. Tutte le porte interne sono a battente con finitura in noce di qualità corrente. Il portoncino d'ingresso con pannellatura in legno risulta di tipo blindato con serrature di sicurezza.

Il bagno al piano terreno è dotato di box doccia di adeguate dimensioni, oltre a sanitari in ceramica smaltata bianca con rubinetterie monocomando di tipo corrente. Il bagno padronale al piano soprastante risulta completo e dispone di vasca idromassaggio.

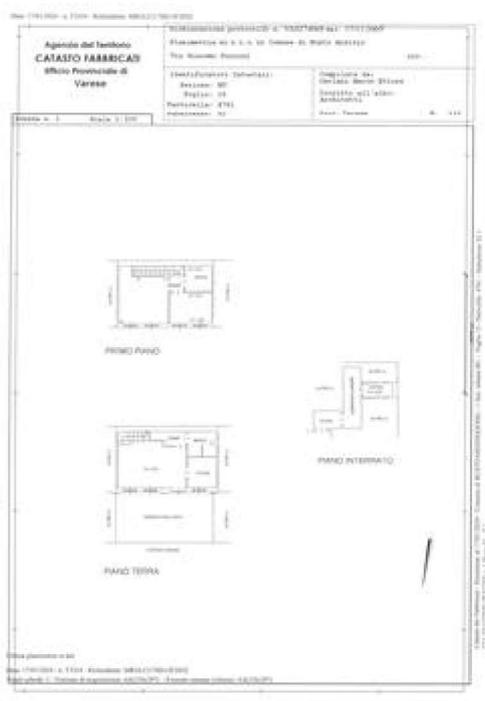
descrizione	consistenza		indice		commerciale
Villetta a schiera p.T 1°	94,00	x	100 %	=	94,00

Area nuda di pertinenza esclusiva	35,00	x	10 %	=	3,50
Cantina (p. int.)	3,60	x	25 %	=	0,90
Totale:	132,60				98,40
